# 廃止措置等に向けた進捗状況：使用済み燃料プールからの燃料取り出し作業

**至近の目標** 1～3号機使用済み燃料プール内の燃料の取り出し開始

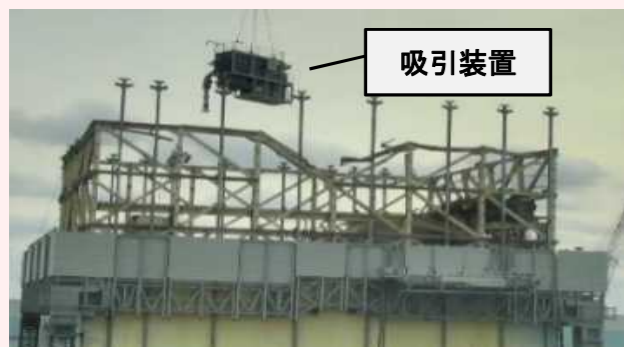
<進捗状況(1/22撮影)>

1号機使用済み燃料プールからの燃料取り出しについては、原子炉建屋最上階（オペフロ）の上部に、燃料取り出し専用カバーを設置する計画。2016/11/10、建屋カバーの全ての屋根パネル・壁パネルの取り外し完了。2017/5/11、建屋カバーの柱・梁の取り外し完了。2017/12/19、建屋カバーの柱・梁の改造及び防風フェンスの設置を完了。オペフロ北側のガレキ撤去を2018/1/22から開始。吸引装置によるガレキ撤去作業を慎重に進めており、放射性物質濃度を監視している敷地境界付近や構内のダストモニタに有意な変動がないことを確認。

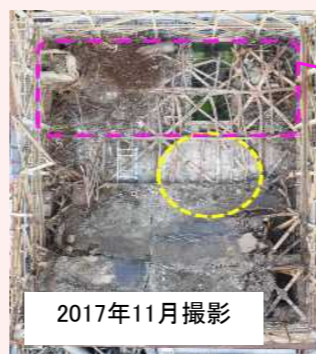
<オペフロの状況>

2015年10月撮影

2017年11月撮影

ガレキ撤去範囲  
(北側)

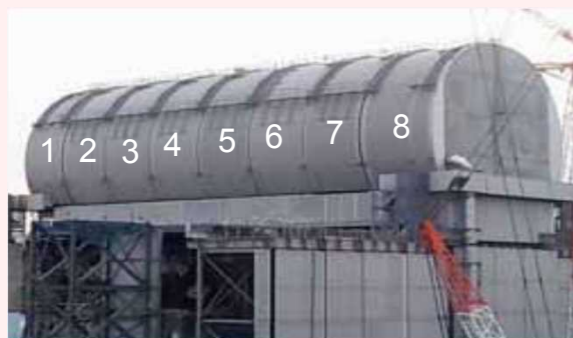
ドーム屋根設置状況(2/21撮影)

燃料取り出し用カバー設置に向けて、プール内大型ガレキ撤去作業が2015年11月に完了。安全・着実に燃料取り出しを進めるために、現場に設置する燃料取扱設備を用いて、工場にて遠隔操作訓練を実施（2015年2月～12月）。原子炉建屋最上階の線量低減対策（除染、遮へい）を、2016年12月に完了。2017年1月より燃料取り出し用カバー・燃料取扱設備の設置作業を実施。2018/2/23燃料取り出し用カバー設置完了。引き続き、2018年度中頃の燃料取り出しに向けて、安全を最優先に作業を進める。

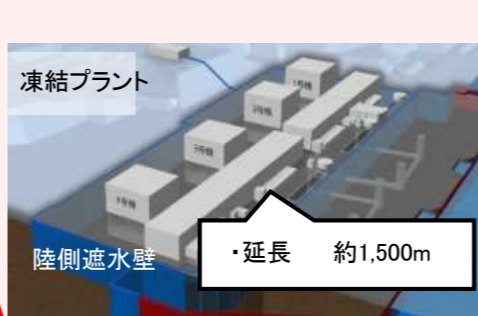
1～4号機建屋周りに凍土方式の陸側遮水壁を設置し、建屋への地下水流入を抑制

建屋への地下水流入を抑制するため、建屋を囲む陸側遮水壁の設置を計画。2016年3月より海側及び山側の一部、2016年6月より山側の95%の範囲の凍結を開始。残りの箇所についても段階的に凍結を進め、2017年8月に全ての箇所の凍結を開始。  
 2018年3月、陸側遮水壁はほぼ全ての範囲で地中温度が0℃を下回ると共に、山側では4～5mの内外水位差が形成され、深部の一部除き完成し、サブドレン・フェーシング等との重層的な汚染水対策により地下水位を安定的に制御し、建屋に地下水を近づけない水位管理システムが構築されたと判断。また、3月7日に開催された汚染水処理対策委員会にて、陸側遮水壁の地下水遮水効果が明確に認められ、汚染水の発生を大幅に抑制することが可能となったとの評価が得られた。

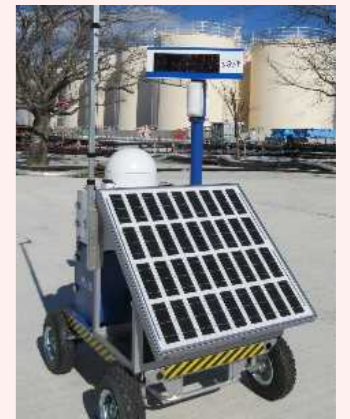
線量率モニタの設置状況

福島第一構内で働く作業員の方が、現場状況を正確に把握しながら作業できるように、2016/1/4までに合計86台の線量率モニタを設置。

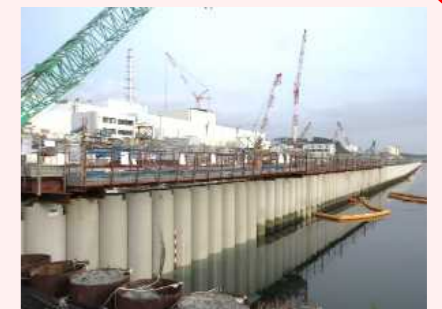
海側遮水壁 鋼管矢板打設完了状況

2015/9/22に鋼管矢板の打設が完了した後、引き続き、鋼管矢板の継手処理を行い、2015/10/26に海側遮水壁の継手処理を完了。これにより、海側遮水壁の閉合作業が終わり、汚染水対策が大きく前進した。
