# 廃止措置等に向けた進捗状況：使用済み燃料プールからの燃料取り出し作業

## 至近の目標 1～3号機使用済み燃料プール内の燃料の取り出し開始

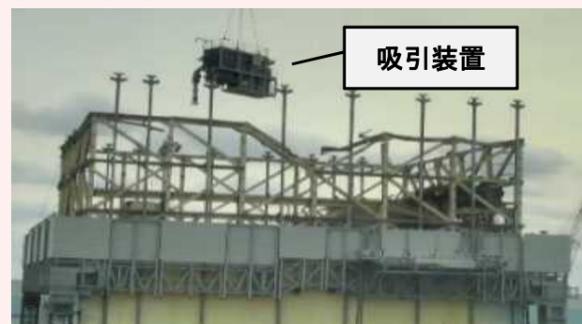
<進捗状況(1/22撮影)>

1号機使用済み燃料プールからの燃料取出しについては、原子炉建屋最上階（オペフロ）の上部に、燃料取り出し専用カバーを設置する計画。2016/11/10、建屋カバーの全ての屋根パネル・壁パネルの取り外し完了。2017/5/11、建屋カバーの柱・梁の取り外し完了。2017/12/19、建屋カバーの柱・梁の改造及び防風フェンスの設置を完了。オペフロ北側のガレキ撤去を2018/1/22から開始。吸引装置によるガレキ撤去作業を慎重に進めており、放射性物質濃度を監視している敷地境界付近や構内のダストモニタに有意な変動がないことを確認。

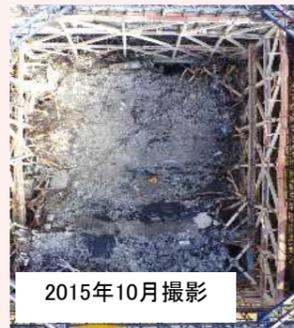
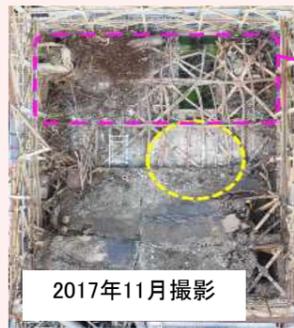
<オペフロの状況>

2015年10月撮影

2017年11月撮影

ガレキ撤去範囲  
(北側)

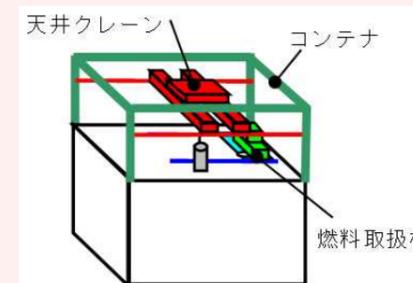
プラン①イメージ図

プール燃料と燃料デブリの取り出し用コンテナを共用するプラン①とプール燃料取り出し用カバーを個別に設置するプラン②を継続検討中。

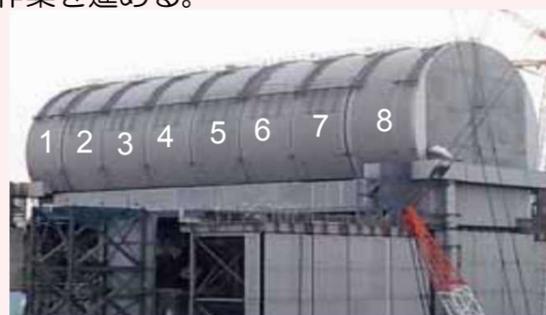
ドーム屋根設置状況（2/21撮影）

2017年1月より燃料取り出し用カバー・燃料取扱設備の設置作業を実施。2018/2/23燃料取り出し用カバー設置完了。

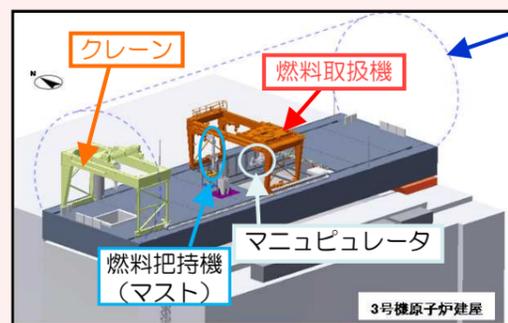
カバー内部燃料取扱設備 全体イメージ

燃料取り出しに向けては、燃料取扱機及びクレーンの不具合の原因究明ならびに水平展開を図った上で、安全を最優先に作業を進める。

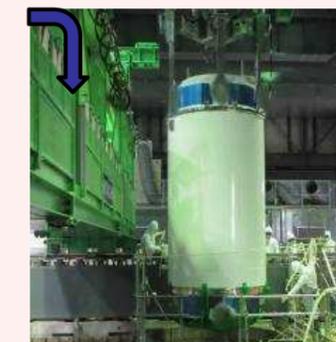
燃料取り出し状況

燃料取り出し作業開始から1年以内となる2014/11/5に、プール内の使用済み燃料1,331体の共用プールへの移送が完了した。残りの新燃料の6号機使用済み燃料プールへの移送は、2014/12/22に完了。（新燃料2体については燃料調査のため2012/7に先行して取り出し済）

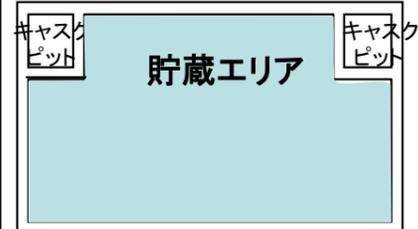
共用プール内空きスペースの確保  
 （乾式キャスク仮保管設備への移送）

現在までの作業状況  
 ・燃料取扱いが可能な状態まで共用プールの復旧が完了（2012/11）  
 ・共用プールに保管している使用済み燃料の乾式キャスクへの装填を開始（2013/6）  
 ・4号機使用済み燃料プールから取り出した使用済み燃料を受入（2013/11～2014/11）

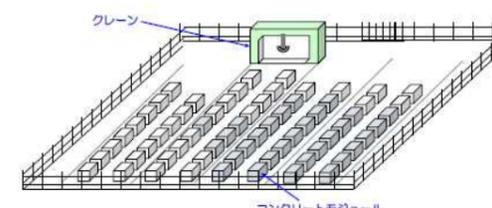
共用プールからの使用済み燃料受け入れ

2013/4/12より運用開始、キャスク保管建屋より既設乾式キャスク全9基の移送完了(2013/5/21)、共用プール保管中燃料を順次移送中。

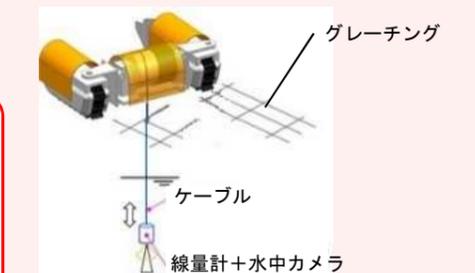
線量計、カメラ吊り降ろしイメージ

- 【調査概要】
- 2015年4月に、狭隘なアクセス口(内径φ100mm)から格納容器内へ進入し、格納容器1階内部の映像、空間線量等の情報を取得。
- 2017年3月、ペDESTAL外地下階へのデブリの広がりを調査するため、自走式調査装置を用いた調査を実施し、PCV底部の状況を初めて撮影。得られた画像データと線量データを元に、PCV内部の状況を継続検討していく。

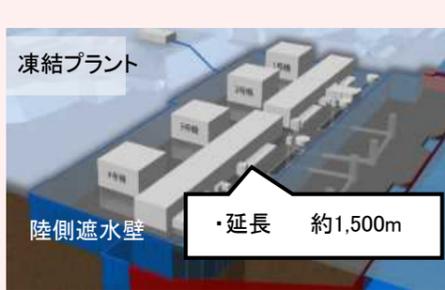
建屋への地下水流入を抑制するため、建屋を囲む陸側遮水壁の設置を計画。  
 2016年3月より海側及び山側の一部、2016年6月より山側の95%の範囲の凍結を開始。残りの箇所についても段階的に凍結を進め、2017年8月に全ての箇所の凍結を開始。  
 2018年3月、陸側遮水壁はほぼ全ての範囲で地中温度が0℃を下回ると共に、山側では4～5mの内外水位差が形成され、深部の一部除き完成し、サブドレン・フェーシング等との重層的な汚染水対策により地下水位を安定的に制御し、建屋に地下水を近づけない水位管理システムが構築されたと判断。また、3月7日に開催された汚染水処理対策委員会にて、陸側遮水壁の地下水遮水効果が明確に認められ、汚染水の発生を大幅に抑制することが可能となったとの評価が得られた。

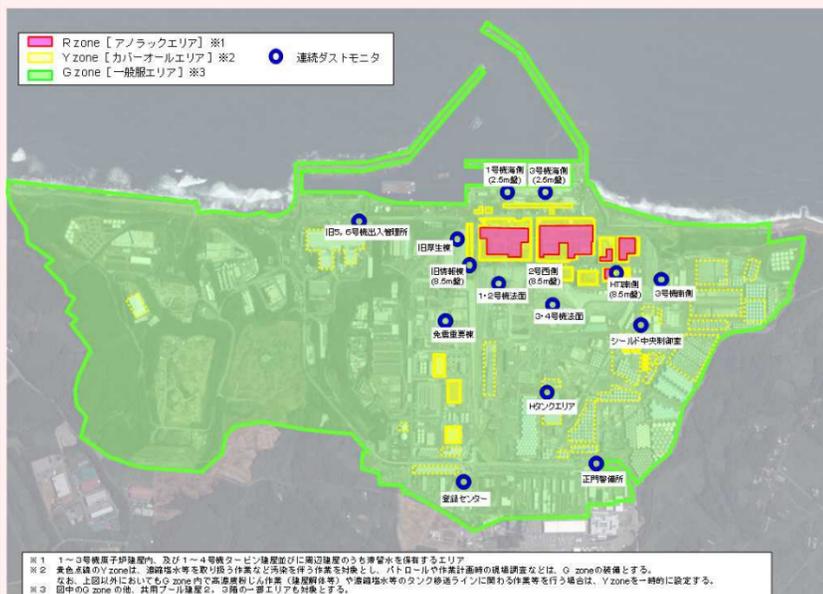
R zone (アノラックエリア)	Y zone (カバーオールエリア)	G zone (一般服エリア)
全面マスク 	全面マスク 又は 半面マスク ※1※2 	使い捨て防塵マスク 
カバーオールの上にアノラック 	カバーオール 	一般作業服※3 構内専用服

※1 水処理設備多核種除去装置等を含む建屋内の作業(視察等を除く)は、全面マスクを着用する。  
 ※2 濃縮塩水、Sr処理水を内包しているタンクエリアでの作業(濃縮塩水等を取り扱わない作業、パトロール、作業計画時の現場調査、視察等を除く)時及びタンク移送ラインに關する作業時は、全面マスクを着用する。  
 ※3 特定の軽作業(パトロール、監視業務、構外からの持ち込み物品の運搬等)

福島第一原子力発電所敷地内の環境線量低減対策の進捗を踏まえて、1～4号機建屋周辺等の汚染の高いエリアとそれ以外のエリアを区分し、各区分に応じた防護装備の適正化を行うことにより、作業時の負荷軽減による安全性と作業性の向上を図る。  
 2016年3月より限定的に運用を開始。2017年3月、9月にGzoneを拡大。

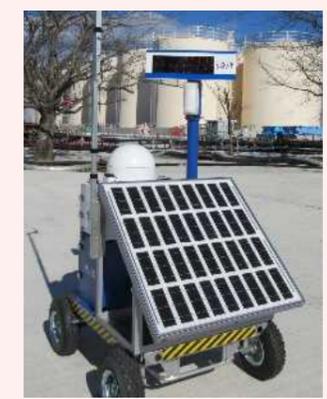
線量率モニタの設置状況

福島第一構内で働く作業員の方が、現場状況を正確に把握しながら作業できるように、2016/1/4までに合計86台の線量率モニタを設置。  
 これにより、作業する場所の線量率を、その場でリアルタイムに確認可能となった。  
 また、免震重要棟および入退域管理棟内の大型ディスプレイで集約して確認可能となった。

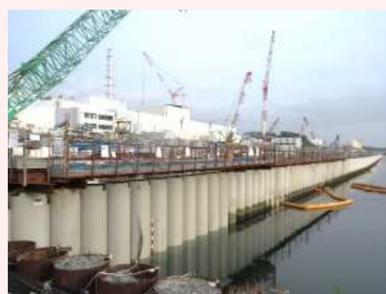
海側遮水壁 鋼管矢板打設完了状況

汚染された地下水の海洋への流出を防ぐため、海側遮水壁を設置。  
 2015/9/22に鋼管矢板の打設が完了した後、引き続き、鋼管矢板の継手処理を行い、2015/10/26に海側遮水壁の継手処理を完了。これにより、海側遮水壁の閉合作業が終わり、汚染水対策が大きく前進した。
