廃止措置等に向けた進捗状況:使用済み燃料プールからの燃料取り出し作業

廃止措置等に向けた進捗状況：プラントの状況把握と燃料デブリ取り出しに向けた作業

2019年6月27日
 廃炉・汚染水対策チーム会合
 事務局会議
 3/6

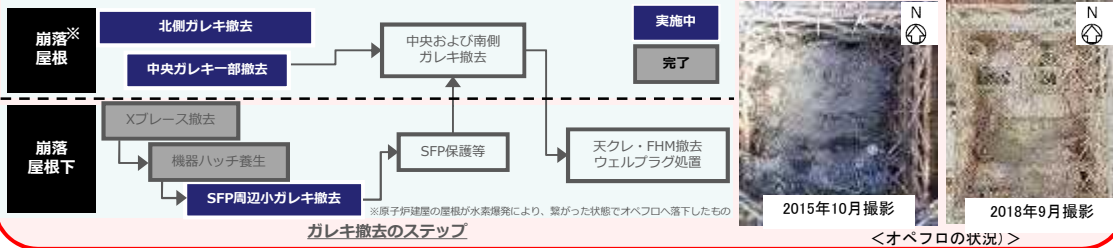
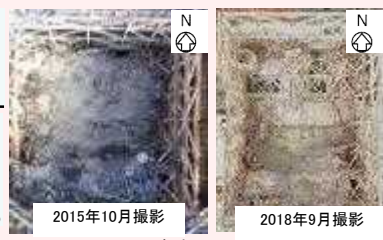
1号機

1号機使用済燃料プールからの燃料取り出しについては、原子炉建屋最上階（オペフロ）の上部に、燃料取り出し専用カバーを設置する計画。2016/11/10、建屋カバーの全ての屋根パネル・壁パネルの取り外し完了。2017/5/11、建屋カバーの柱・梁の取り外し完了。2017/12/19、建屋カバーの柱・梁の改造及び防風フェンスの設置を完了。2019年3月18日より、パンチ及び吸引装置を用いて使用済燃料プール周辺東側の小ガレキ撤去作業を先行実施。2019年4月2日より同エリアにて遠隔操作重機を用いたガレキ撤去作業を開始。

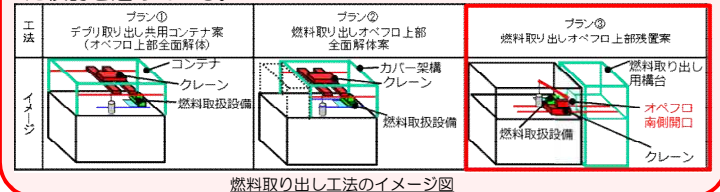
2号機

使用済燃料プール内燃料・燃料デブリの取り出しに向け、既存の原子炉建屋上部の解体・改造範囲について検討。これまでのオペフロ内調査の結果も踏まえ、作業の安全性、敷地外への影響、早期に燃料を取り出しリスクを低減させる観点 considering、工法を検討中。オペフロ上部を全面解体し、プール燃料と燃料デブリの取り出し用コンテナを共用するプラン①とプール燃料取り出し用カバーを個別に設置するプラン②に加えて、建屋解体時のダスト飛散リスク低減のため、オペフロ上部をできるだけ解体せず、南側からアクセスする工法も含めた検討を進めている。

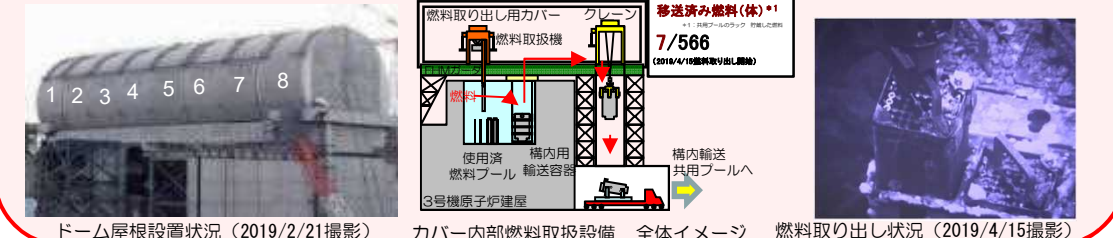
3号機

燃料取り出し用カバー設置に向けて、プール内大型ガレキ撤去作業が2015年11月に完了。安全・着実に燃料取り出しを進めるために、現場に設置する燃料取扱設備を用いて、工場にて遠隔操作訓練を実施（2015年2月～12月）。原子炉建屋最上階の線量低減対策（除染、遮へい）を、2016年12月に完了。2017年1月より燃料取り出し用カバー・燃料取扱設備の設置作業を実施。2018年2月23日燃料取り出し用カバー設置完了。燃料取り出しに向けては、燃料取り出し訓練と併せて計画していたガレキ撤去訓練を2019年3月15日より開始し、2019年4月15日より燃料取り出しを開始。

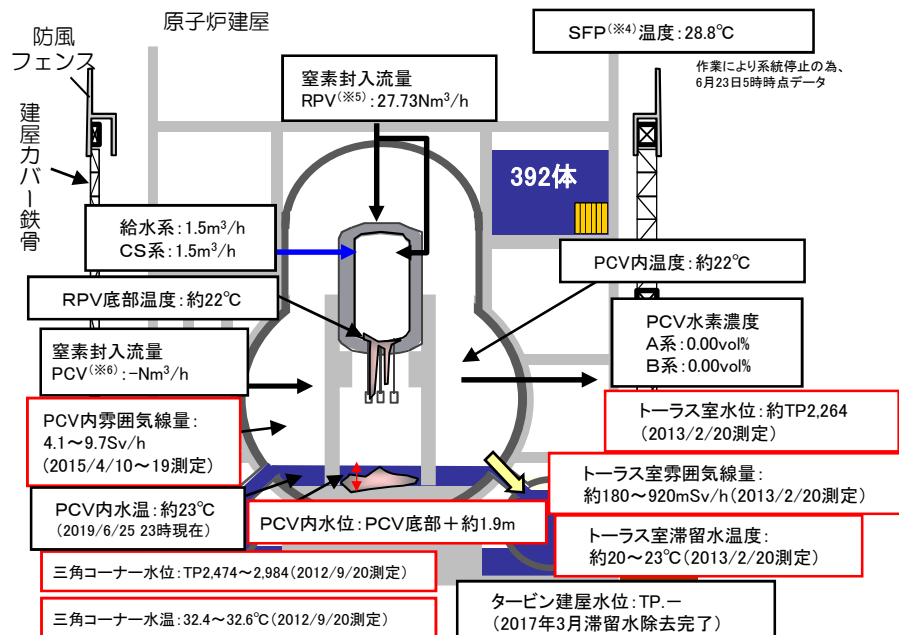
1号機

原子炉建屋内雰囲気線量:
 最大5.150mSv/h(1階南東エリア)(2012/7/4測定)

PCV内部調査実績	1回目(2012/10)	・映像取得 ・水位、水温測定 ・滞留水の採取 ・常設監視計器設置
	2回目(2015/4)	PCV1階の状況確認 ・映像取得 ・雰囲気温度、線量測定 ・常設監視計器交換
	3回目(2017/3)	PCV地下1階の状況確認 ・映像取得 ・線量測定 ・堆積物の採取 ・常設監視計器交換
PCVからの漏えい箇所	・PCVバント管真空破壊ラインパローズ部(2014/5確認) ・サンドクッションドレンライン(2013/11確認)

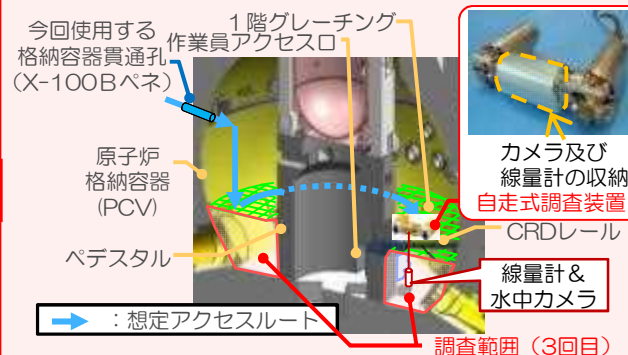
- 2015年4月に、狭隘なアクセスロ(内径φ100mm)から格納容器内へ進入し、格納容器1階内部の映像、空間線量等の情報を取得。
- 2017年3月、ペDESTAL外地下階へのデブリの広がりを調査するため、自走式調査装置を用いた調査を実施し、PCV底部の状況を初めて撮影。得られた画像データと線量データを元に、PCV内部の状況を継続検討していく。

格納容器内調査イメージ

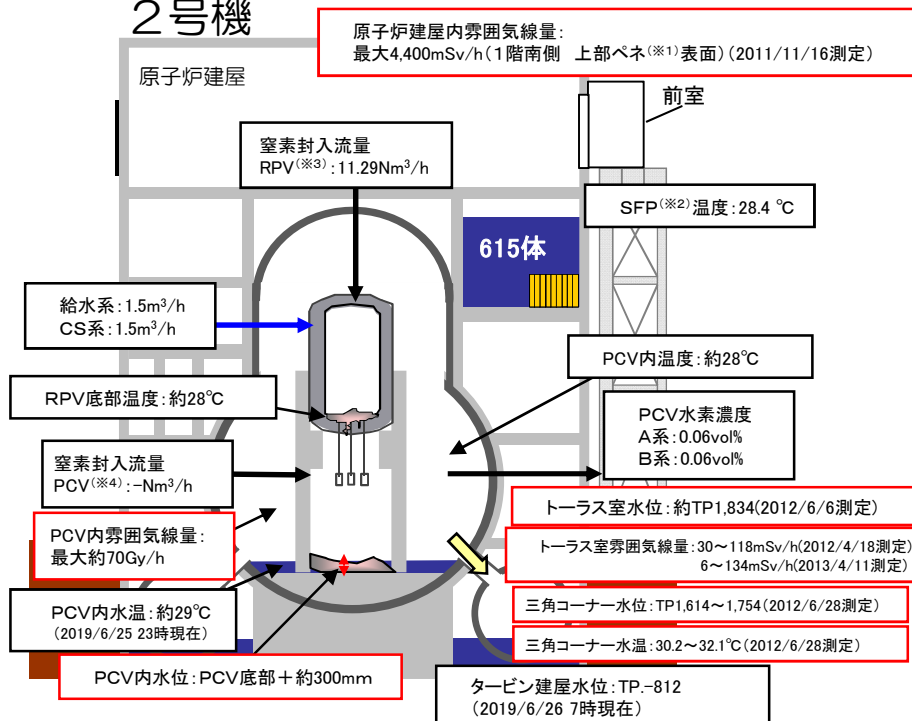
2号機

PCV内部調査実績	1回目 (2012/1)	映像取得	雰囲気温度測定
	2回目 (2012/3)	水面確認	水温測定 雰囲気線量測定
	3回目 (2013/2~2014/6)	映像取得 水位測定	滞留水の採取 常設監視計器設置
	4回目 (2017/1~2)	映像取得	雰囲気線量測定 雰囲気温度測定
PCVからの漏えい箇所	トラス室上部漏えい無 S/C内側・外側全周漏えい無

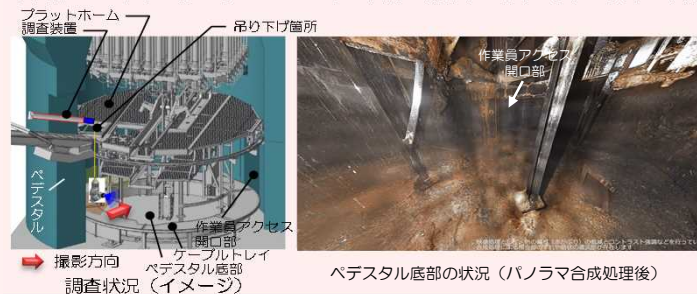
- 【調査概要】
 - 2号機X-6ベネ（※1）貫通口からロボット等の調査装置を投入し、CRDレールを利用しベDESTAL内にアクセスして調査。
- 【進捗状況】
 - 2017/1/26,30に格納容器貫通部からカメラを挿入し、ロボットが走行するCRD交換用レールの状況を確認。2/9に自走式調査装置アクセスルート上の堆積物除去を実施し、2/16に自走式調査装置を用いた格納容器内部調査を実施。
 - 一連の調査で、ベDESTAL内のグレーチングの脱落や変形、ベDESTAL内に多くの堆積物があることを確認。
 - 2018/1/19に、吊りおろし機構を有する調査装置を用い、ベDESTAL内プラットフォーム下の調査を実施し、取得した画像の分析を実施。画像分析の結果、燃料デブリを含むと思われる堆積物がベDESTAL底部に堆積している状況を確認。堆積物が周囲より高く堆積している箇所が複数あることから、燃料デブリの落下経路が複数存在していると推定。また、得られた映像に対し、パノラマ合成を実施し、見やすく合成処理を行った。
 - 2019/2/13にベDESTAL底部及びプラットフォーム上の堆積物への接触調査を実施し、小石状の堆積物を把持して動かせること、把持できない硬い岩状の堆積物が存在する可能性があることを確認。
 - また、前回より、調査ユニットを接近させることで、堆積物の輪郭や大きさの推定に資する映像等を取得。

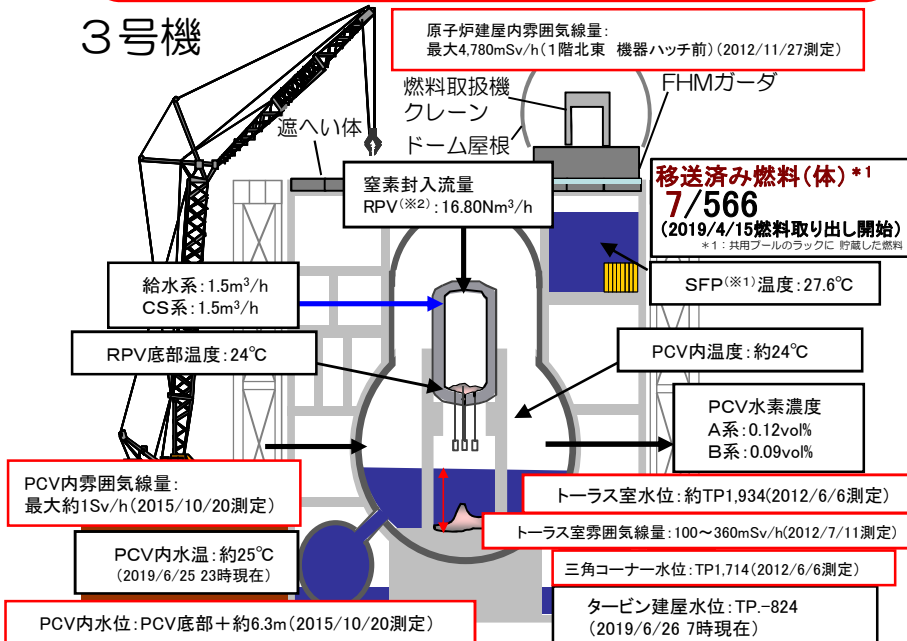
3号機

PCV内部調査実績	1回目 (2015/10~2015/12)	<ul style="list-style-type: none"> 映像取得 水位、水温測定 常設監視計器設置 (2015/12) 雰囲気温度、線量測定 滞留水の採取
	2回目 (2017/7)	<ul style="list-style-type: none"> 映像取得 常設監視計器交換 (2017/8)
PCVからの漏えい箇所	<ul style="list-style-type: none"> 主蒸気配管パローズ部 (2014/5確認)

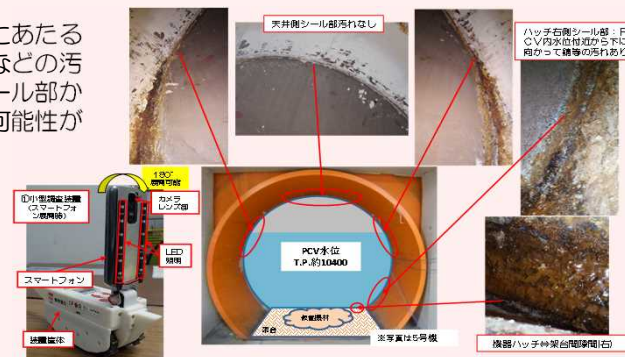
3号機原子炉格納容器機器ハッチ 小型調査装置による調査結果

- 燃料デブリ取り出しに向けた原子炉格納容器調査の一環として、3号機原子炉格納容器(PCV)機器ハッチの周辺について、2015/11/26に小型調査装置を用いて詳細調査を実施。
 - 格納容器内水位より下部にあたる機器ハッチ周辺にて、錆などの汚れが確認されたため、シール部からじみ程度の漏えいの可能性が考えられる。
- 同様のシール構造である他の格納容器貫通部も含め、調査・補修方法を検討する。

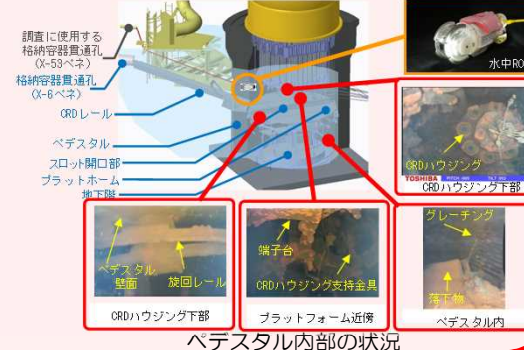
- PCV内部調査用に予定しているX-53ベネ(※4)の水没確認を遠隔超音波探傷装置を用いて調査を実施し、水没していないことを確認(2014/10/22~24)。
- PCV内を確認するため、2015/10/20、22にX-53ベネから格納容器内部へ調査装置を入れ、映像、線量、温度の情報を取得、内部の滞留水を採取。格納容器内の構造物・壁面に損傷は確認されず、水位は推定値と一致しており、内部の線量は他の号機に比べて低いことを確認。
- 2017年7月に、水中ROV(水中遊泳式遠隔調査装置)を用いて、ベデスタル内の調査を実施。
- 調査で得られた画像データの分析を行い、複数の構造物の損傷や炉内構造物と推定される構造物を確認。
- また、調査で得られた映像による3次元復元を実施。復元により、旋回式のプラットフォームがレーラール上から外れ一部が堆積物に埋まっている状況等、構造物の相対的な位置を視覚的に把握することが出来た。

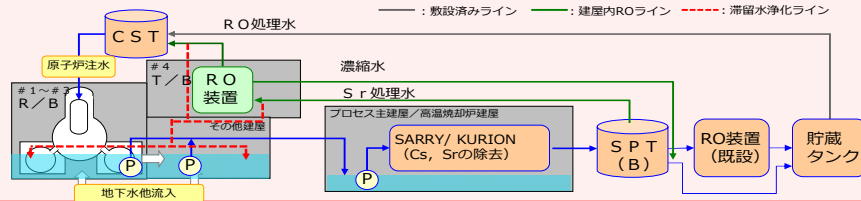
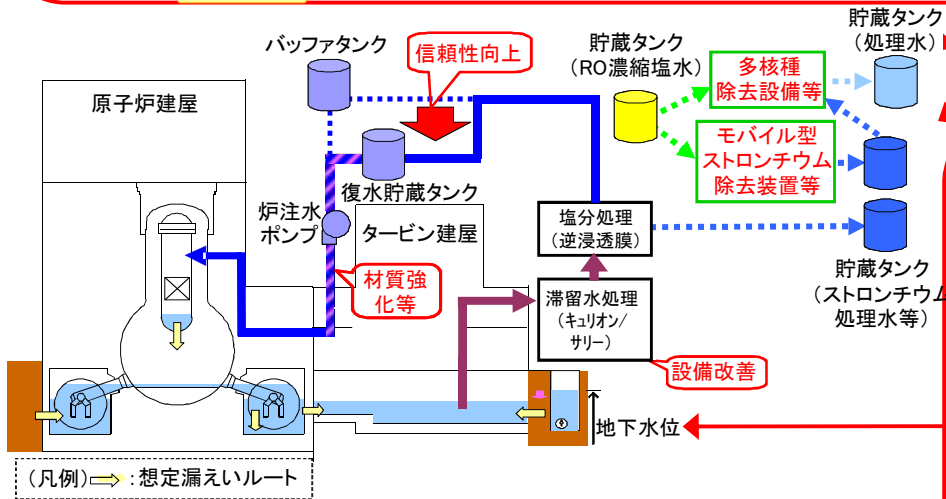
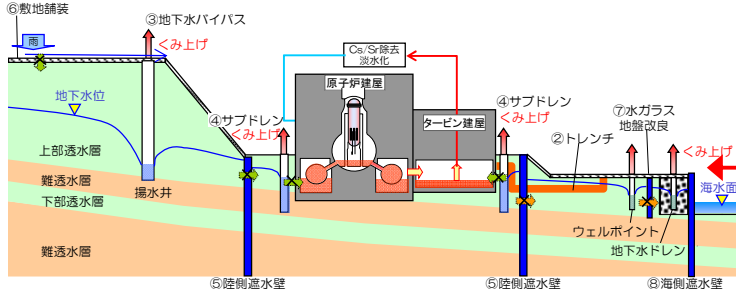
循環注水冷却設備・滞留水移送配管の信頼性向上

- 3号機復水貯蔵タンク（CST）を水源とする原子炉注水系の運用を開始（2013/7/5～）。従来に比べて、水源の保有水量の増加、耐震性向上等、原子炉注水系の信頼性が向上。
- 汚染水の漏えいリスクを低減するため、淡水化（RO）装置を4号機タービン建屋に設置。汚染水の移送、水処理、原子炉注水を行う循環ループを縮小。新設したRO装置は10/7運転開始し、10/20より24時間運転。RO装置を建屋内に新設することにより、循環ループは約3kmから約0.8km*に縮小。
- 建屋滞留水中の放射性物質の低減を加速させるため、2月22日に3・4号機側、4月11日に1・2号機側の建屋滞留水の循環浄化を開始。
- 循環浄化では、水処理装置出口ラインから分岐する配管（滞留水浄化ライン）を新たに設置し、水処理設備で浄化した処理水を1号機原子炉建屋及び2～4号機タービン建屋へ移送。
*：汚染水移送配管全体は、余剰水の高台へのライン（約1.3km）を含め、約2.1km
- 引き続き、建屋滞留水の貯蔵量低減と併せて建屋滞留水のリスク低減に努める。

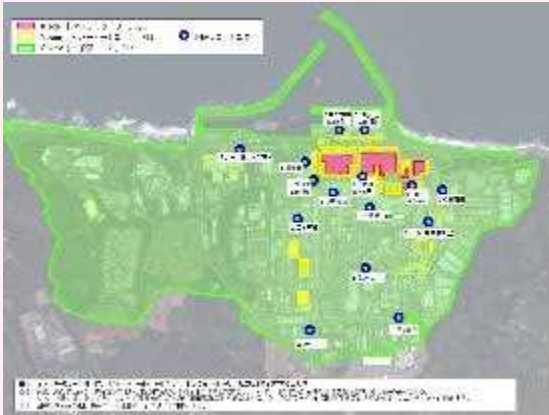
放射線防護装備の適正化

福島第一原子力発電所敷地内の環境線量低減対策の進捗を踏まえて、1～4号機建屋周辺等の汚染の高いエリアとそれ以外のエリアを区分し、各区分に応じた防護装備の適正化を行うことにより、作業時の負荷軽減による安全性と作業性の向上を図る。
 2016年3月より限定的に運用を開始。2017年3月、9月にGzoneを拡大。

R zone (アノラックエリア)	Y zone (カバーオールエリア)	G zone (一般服エリア)
全面マスク 	全面マスク 又は 平面マスク ※1※2 	使い捨て防護マスク
カバーオールの上にアノラック 	カバーオール 	一般作業服※3 構内寺用服
