# 廃止措置等に向けた進捗状況：使用済み燃料プールからの燃料取り出し作業

**至近の目標** 1～3号機使用済燃料プール内の燃料の取り出し開始

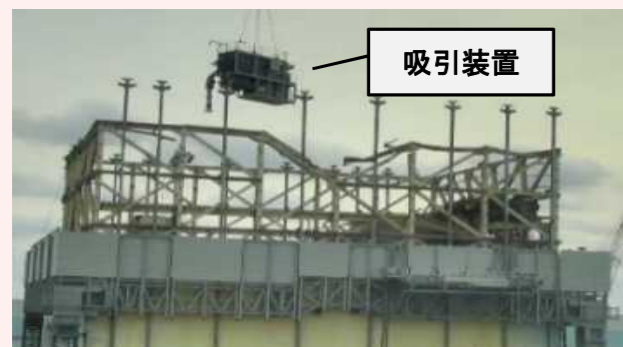
<進捗状況(1/22撮影)>

1号機使用済燃料プールからの燃料取出しについては、原子炉建屋最上階（オペフロ）の上部に、燃料取り出し専用カバーを設置する計画。2016/11/10、建屋カバーの全ての屋根パネル・壁パネルの取り外し完了。2017/5/11、建屋カバーの柱・梁の取り外し完了。2017/12/19、建屋カバーの柱・梁の改造及び防風フェンスの設置を完了。オペフロ北側のガレキ撤去を2018/1/22から開始。吸引装置によるガレキ撤去作業を慎重に進めており、放射性物質濃度を監視している敷地境界付近や構内のダストモニタに有意な変動がないことを確認。

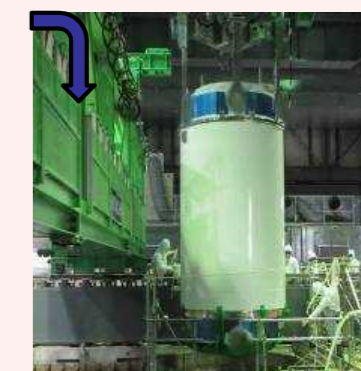
燃料取り出し状況

燃料取り出し作業開始から1年以内となる2014/11/5に、プール内の使用済燃料1,331体の共用プールへの移送が完了した。残りの新燃料の6号機使用済燃料プールへの移送は、2014/12/22に完了。（新燃料2体については燃料調査のため2012/7に先行して取り出し済）これにより、4号機原子炉建屋からの燃料取り出しが完了した。今回の経験を活かし1～3号機のプール燃料取り出しに向けた作業を進める。

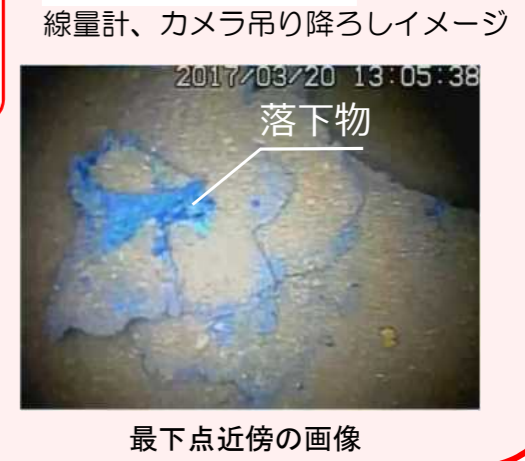
- 【調査概要】
- 2015年4月に、狭隘なアクセス口(内径φ100mm)から格納容器内へ進入し、格納容器1階内部の映像、空間線量等の情報を取得。
  - 2017年3月、ペDESTAL外地下階へのデブリの広がりを調査するため、自走式調査装置を用いた調査を実施し、PCV底部の状況を初めて撮影。得られた画像データと線量データを元に、PCV内部の状況を継続検討していく。

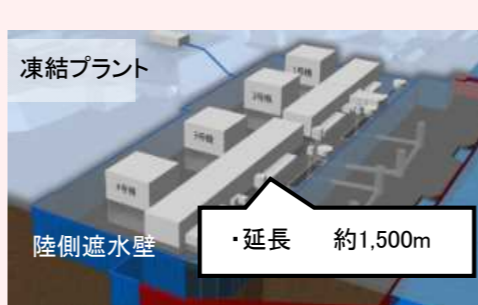
1～4号機建屋周りに凍土方式の陸側遮水壁を設置し、建屋への地下水流入を抑制

建屋への地下水流入を抑制するため、建屋を囲む陸側遮水壁の設置を計画。2016年3月より海側及び山側の一部、2016年6月より山側の95%の範囲の凍結を開始。残りの箇所についても段階的に凍結を進め、2017年8月に全ての箇所の凍結を開始。  
 2018年3月、陸側遮水壁はほぼ全ての範囲で地中温度が0℃を下回ると共に、山側では4～5mの内外水位差が形成され、深部の一部除き完成し、サブドレン・フェーシング等との重層的な汚染水対策により地下水位を安定的に制御し、建屋に地下水を近づけない水位管理システムが構築されたと判断。また、3月7日に開催された汚染水処理対策委員会にて、陸側遮水壁の地下水遮水効果が明確に認められ、汚染水の発生を大幅に抑制することが可能となったとの評価が得られた。

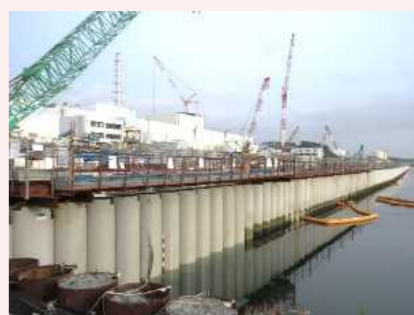
海側遮水壁 鋼管矢板打設完了状況

汚染された地下水の海洋への流出を防ぐため、海側遮水壁を設置。  
 2015/9/22に鋼管矢板の打設が完了した後、引き続き、鋼管矢板の継手処理を行い、2015/10/26に海側遮水壁の継手処理を完了。これにより、海側遮水壁の閉合作業が終わり、汚染水対策が大きく前進した。
