廃炉・汚染水対策現地調整会議 至近課題の進捗管理表

建屋カバー解体工事の進捗状況

福島第一原子力発電所 1号機
オペフロ南東側他の調査結果について

福島第一原子力発電所1号機
建屋カバー解体工事（壁パネル取り外し）の実施について

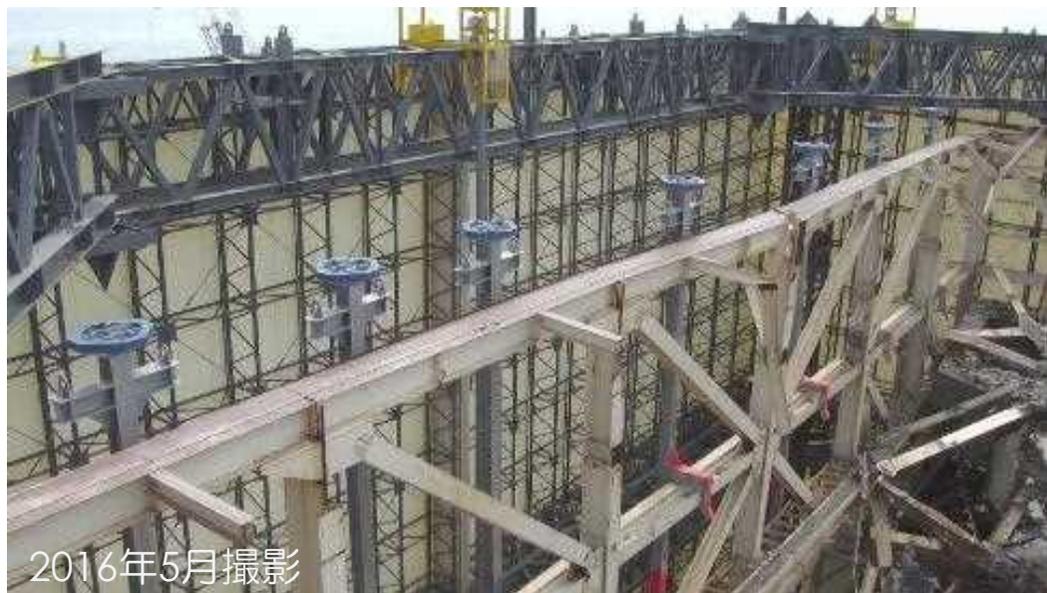
- 建屋カバー解体工事は、2月4日より、散水設備（散水ノズルまでの配管設備等）工事を開始し、4月28日にオペレーティングフロア上に設置する散水設備のノズルユニット全13体（東面7体、西面6体）の設置完了
- その間、作業に伴うダストモニタ・モニタリングポストに有意な変動、警報発報はなし

散水設備ノズルユニット設置状況（東面）

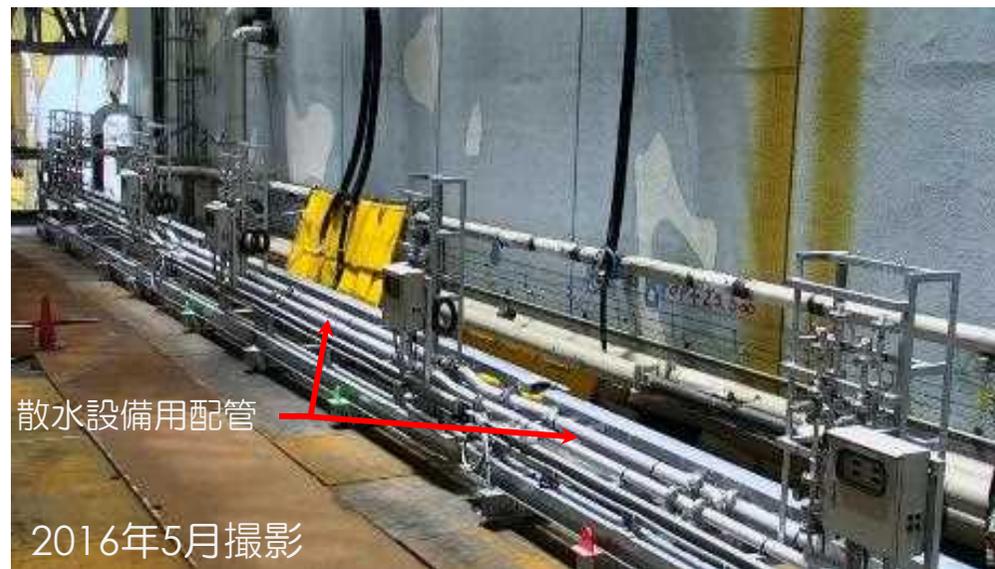
散水設備用配管

散水設備配管設置状況
（原子炉建屋東側下屋）

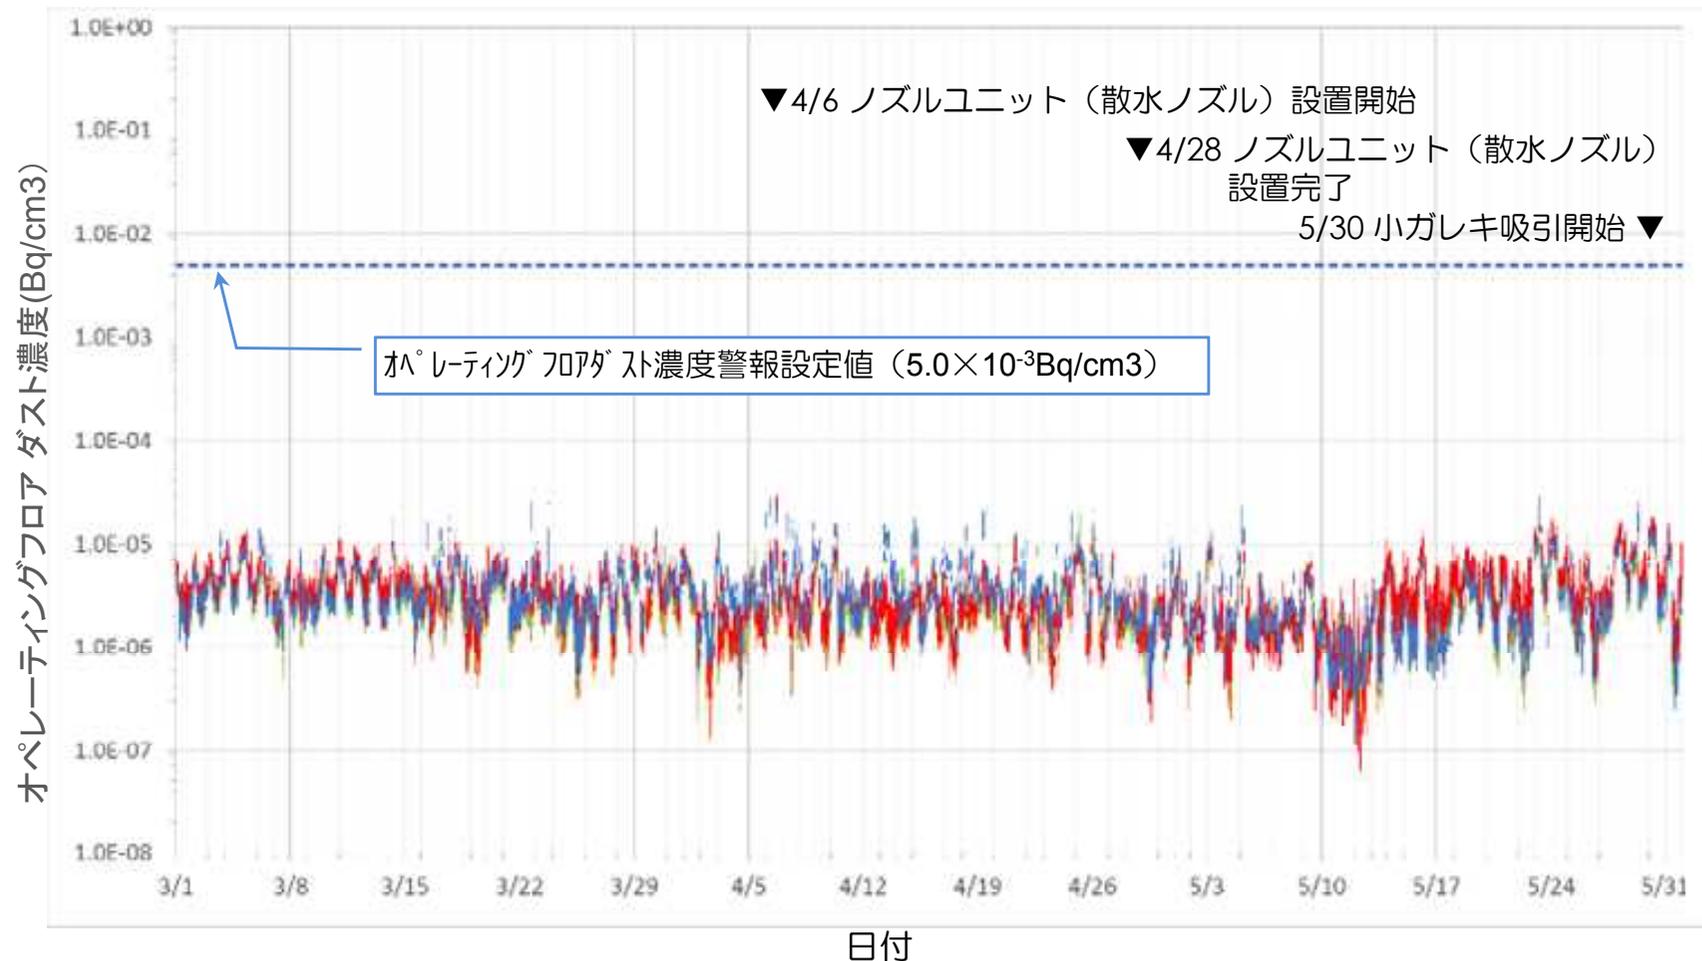
オペレーティングフロアの空気中の放射性物質濃度

- オペレーティングフロアの各測定箇所における、2016年3月1日～2016年5月31日までの「空気中の放射性物質濃度」を以下のグラフに示す
- 各作業における空気中の放射性物質濃度
 - オペレーティングフロアダスト濃度警報設定値※ ($5.0 \times 10^{-3} \text{Bq/cm}^3$) に比べ低い値で推移した

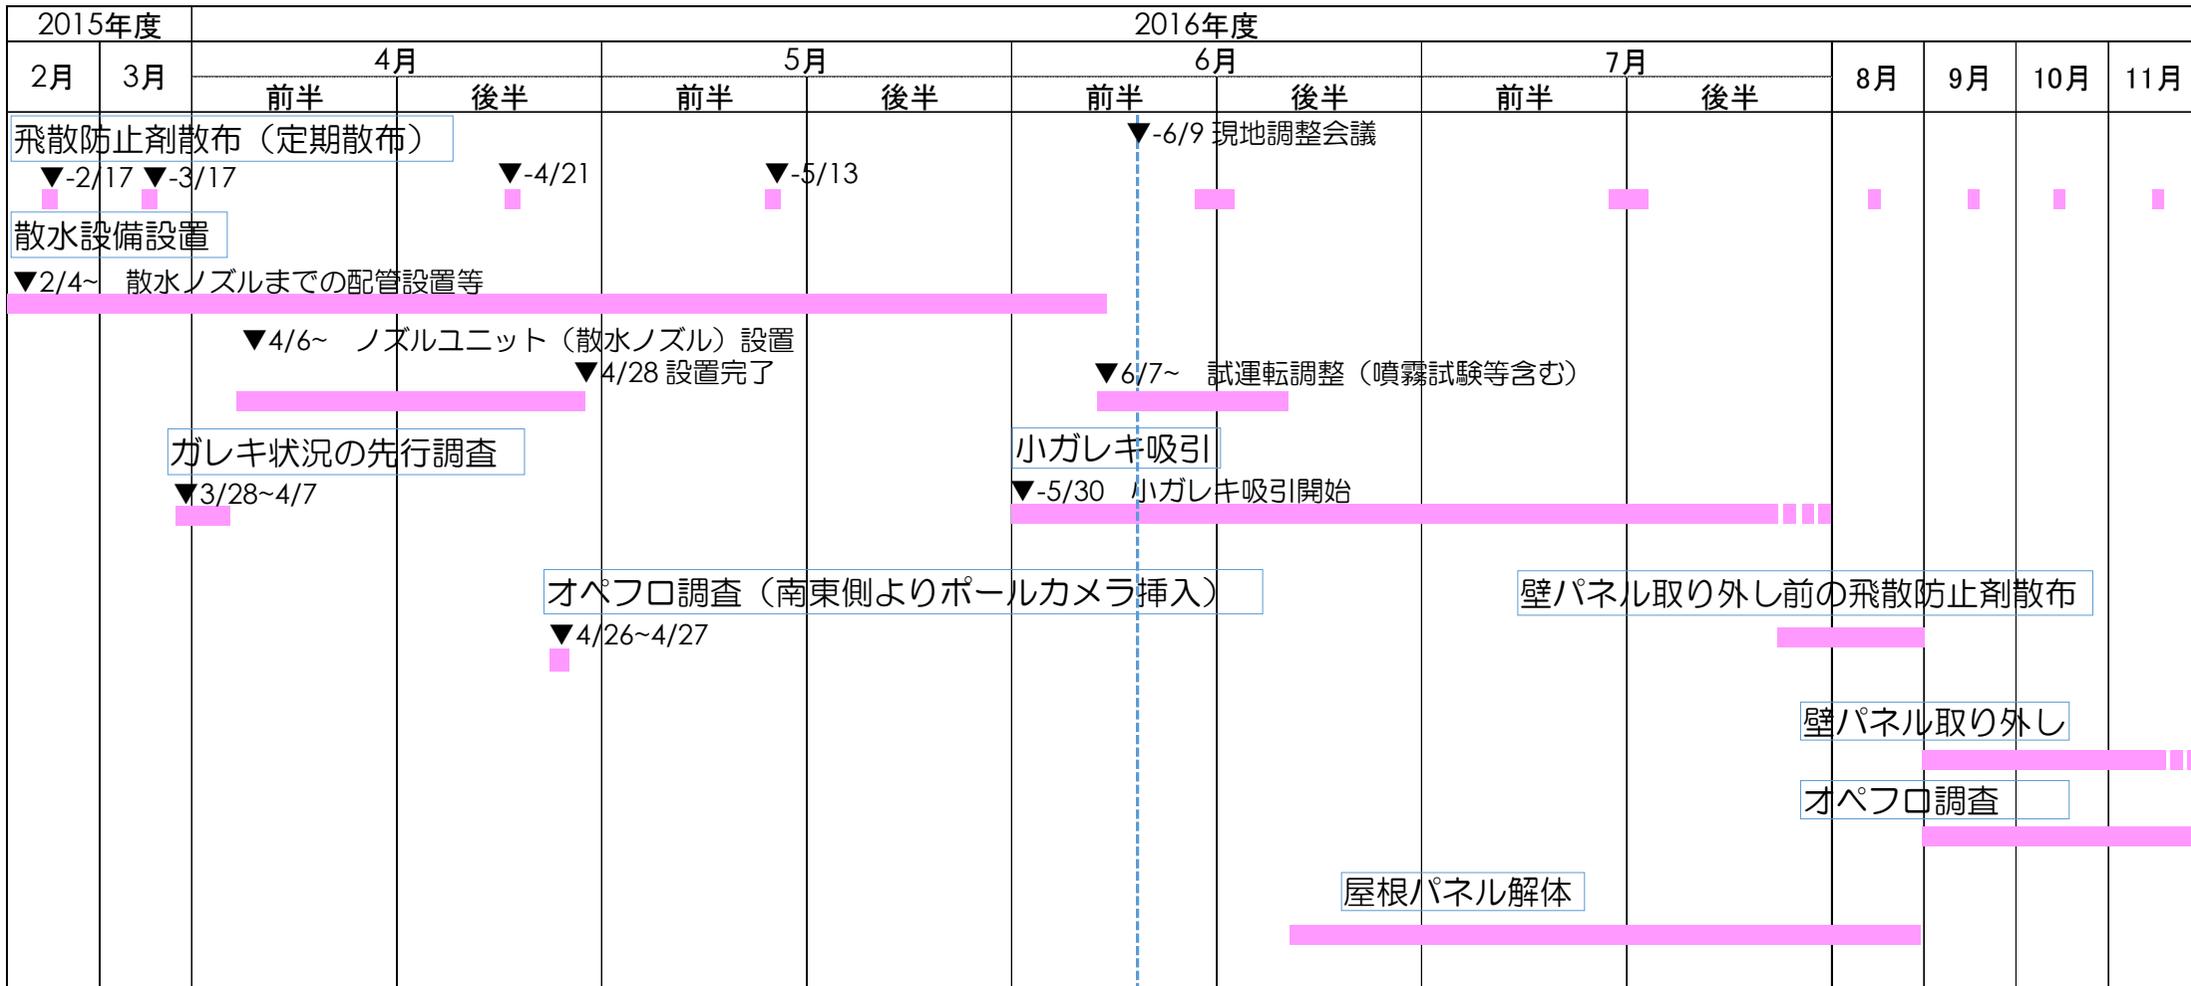
至近の建屋カバー解体スケジュール

- 4月28日にノズルユニット（散水ノズル）の設置完了
- 5月30日より小ガレキ吸引を開始
- 壁パネル取り外し前の飛散防止剤散布を7月下旬より実施予定

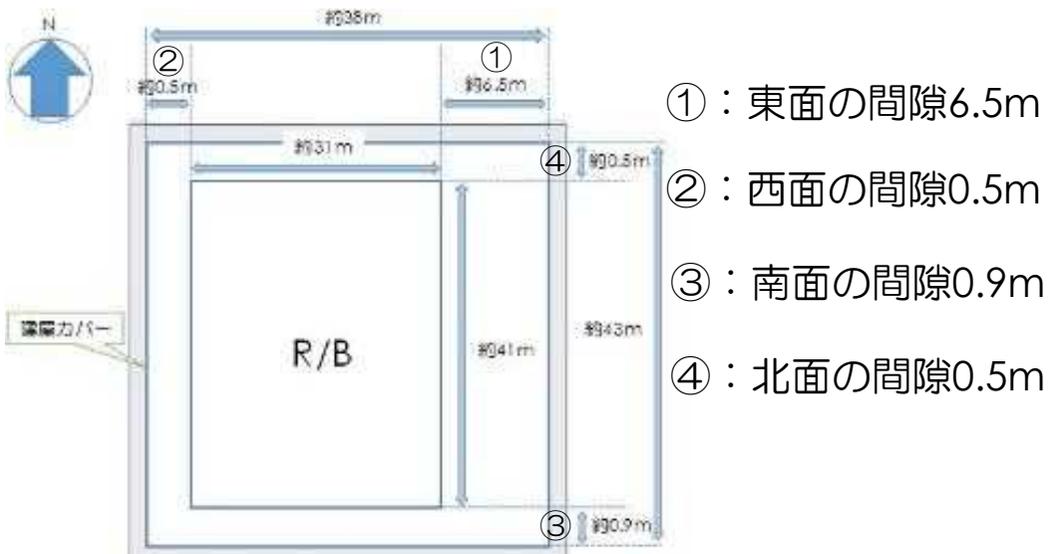
図1 建屋カバーと既存原子炉建屋の間隙

また、南西側は建屋カバーと既存原子炉建屋との間隙が狭く、ポールカメラ(長さ約6.5m/幅約1.5m)を吊り下ろせない(図1参照)ことから、壁パネル取り外し後にオペフロ南西部調査(図2参照)を計画する

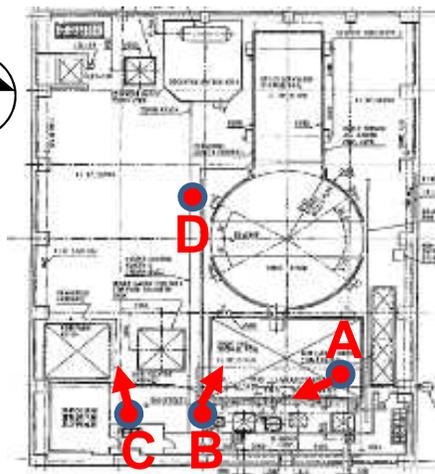
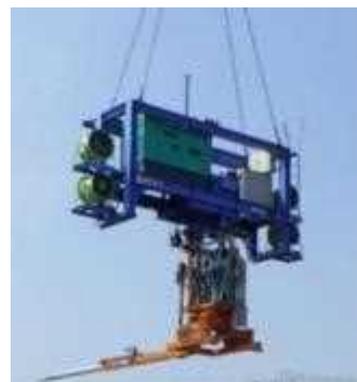
- 3/28~4/7にかけ、ガレキ状況先行調査を実施
- 崩落屋根スラブの隙間に能動スコープを挿入し、南側のガレキ状況を確認した(A~C部)
- また、オペフロ北側の崩落スラブコンクリートをコア抜きし、能動スコープカメラを挿入し、今後の本格調査への適用性を確認した(D部)

能動スコープカメラ

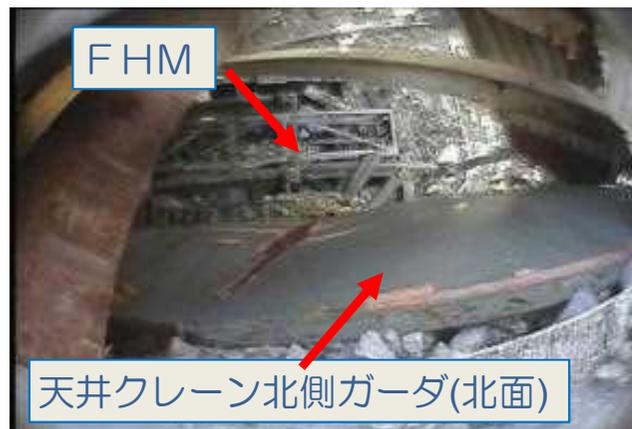
A部 オペフロ南東上部ガレキ状況

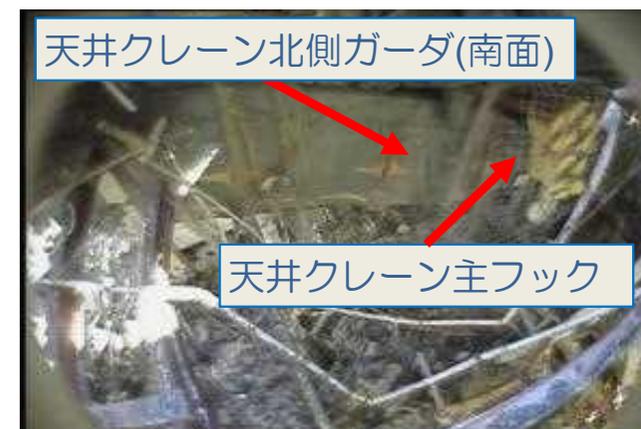
B部 オペフロ南西上部ガレキ状況

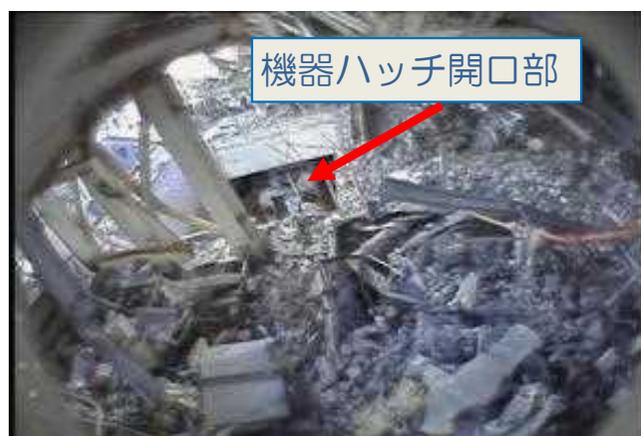
C部 オペフロ南西下部ガレキ状況

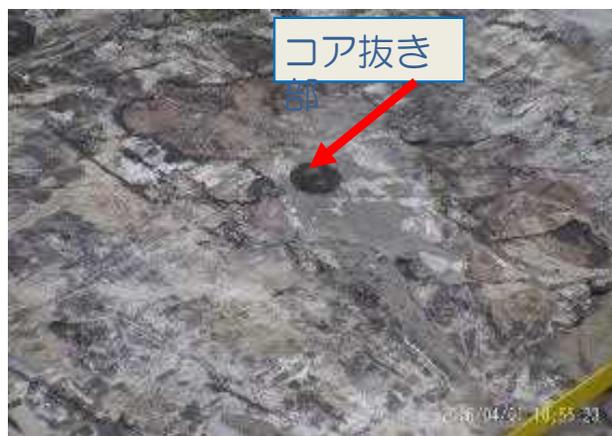
D部 オペフロ北側コア抜き状況

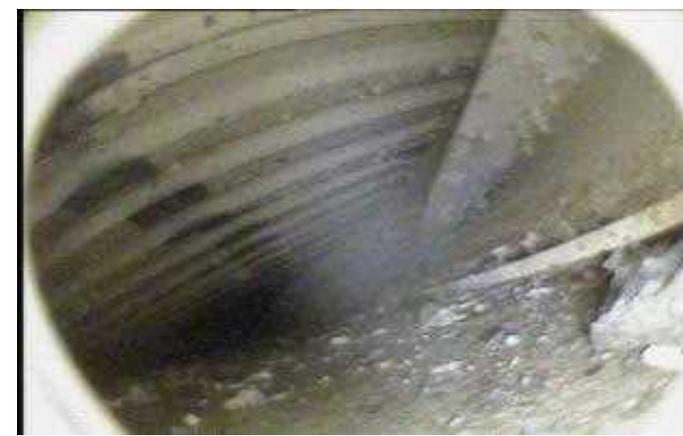
D部 オペフロ北側コア抜き部(内部)

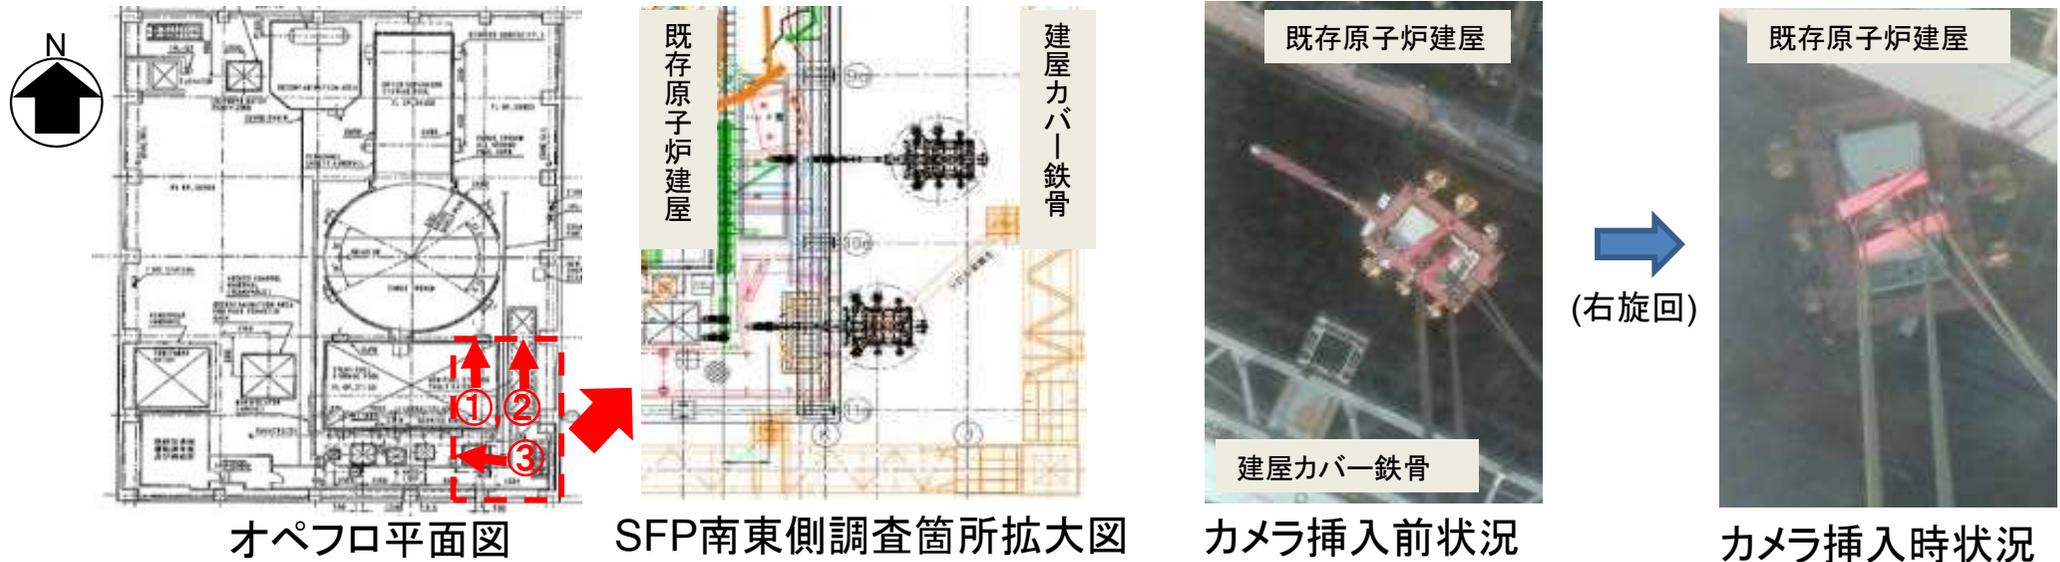
- 4/26、4/27にかけ、SFP南側およびSFP南東側へポールカメラを挿入しガレキ状況調査を実施
- 何れの状況も、直ちにSFP並びにSFP冷却系統に影響を与える状況にはないことを確認

FHM北側面と同様に中央部に向かって変形を確認

ブリッジとの結合部に開口を確認

SFPオーバーフロー水を確認

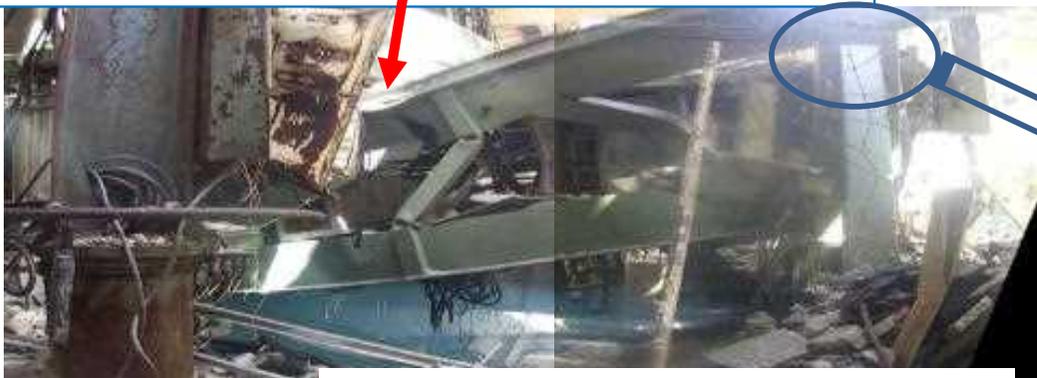
①FHM南東部

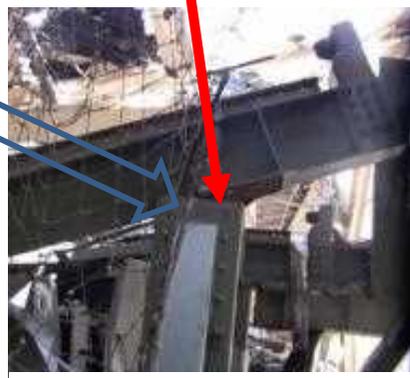
②FHM南東上部

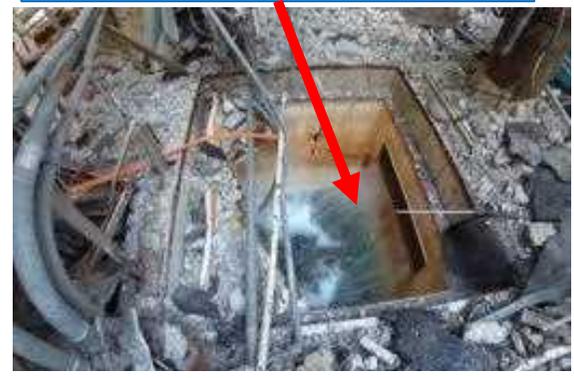
③南東側スキマサージタンク

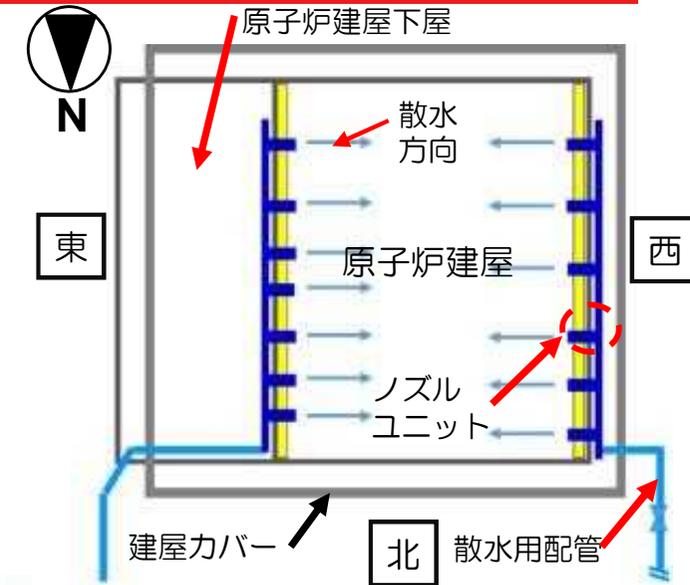
- 原子炉建屋の既存鉄骨上に、散水ノズルを2~3箇所程度組み込んだ鉄骨製のユニット（以下、ノズルユニット）を引っ掛けて設置
- ノズルユニットは、東面7箇所、西面6箇所、計13箇所設置
- 散水ノズルは2種類（散水量：約15ℓ/min、約22ℓ/min）※を使用

散水設備平面イメージ

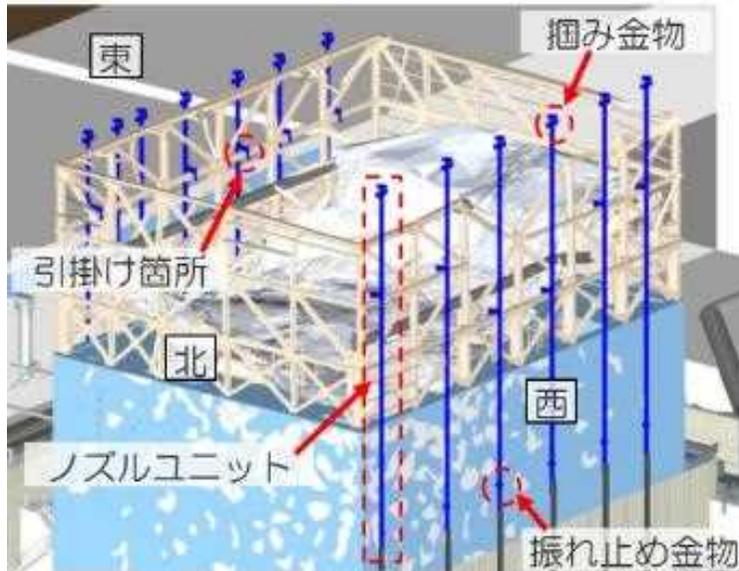
散水設備イメージ (鳥瞰図)

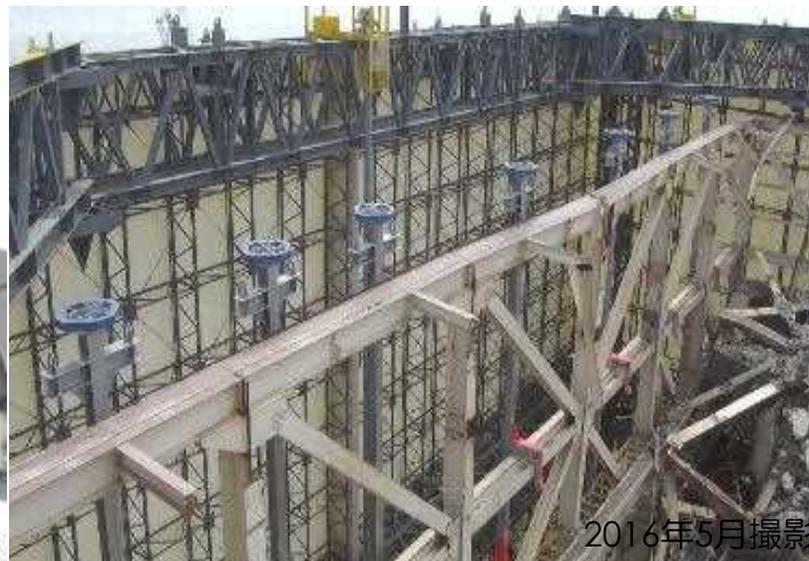
ノズルユニット設置状況

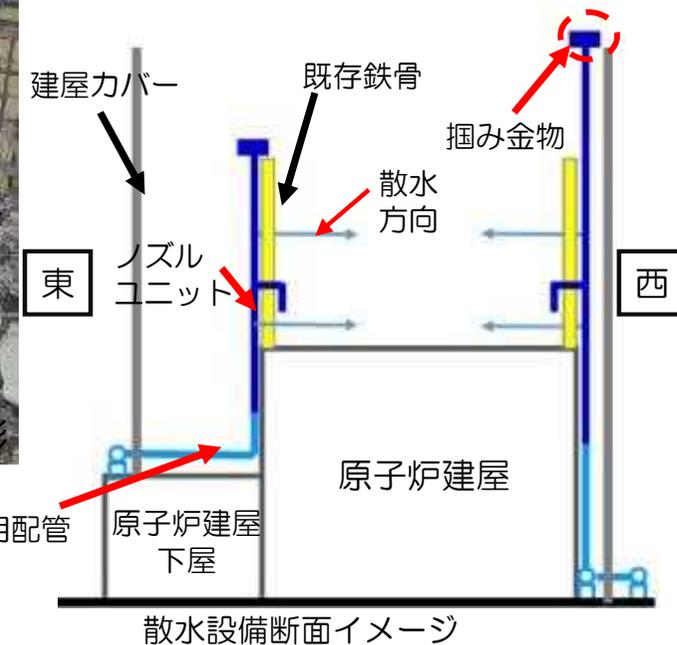
散水設備断面イメージ

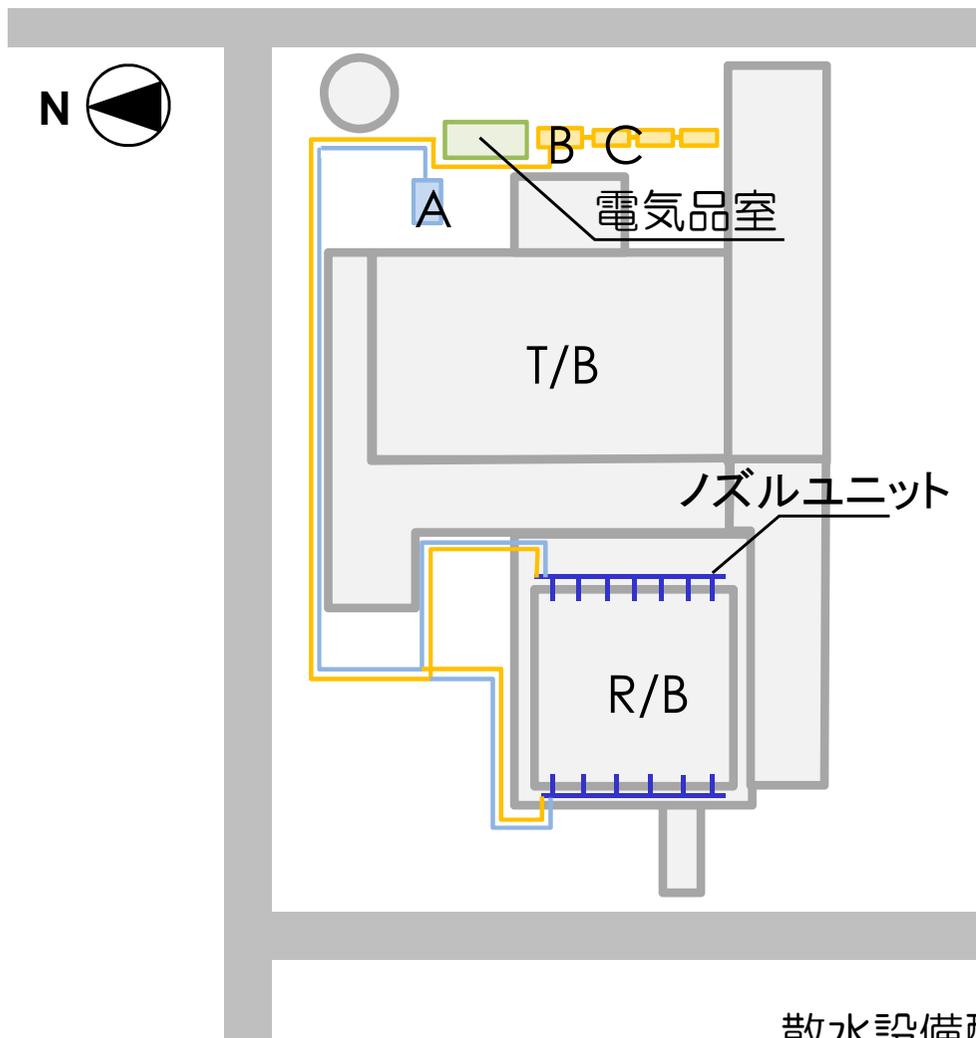
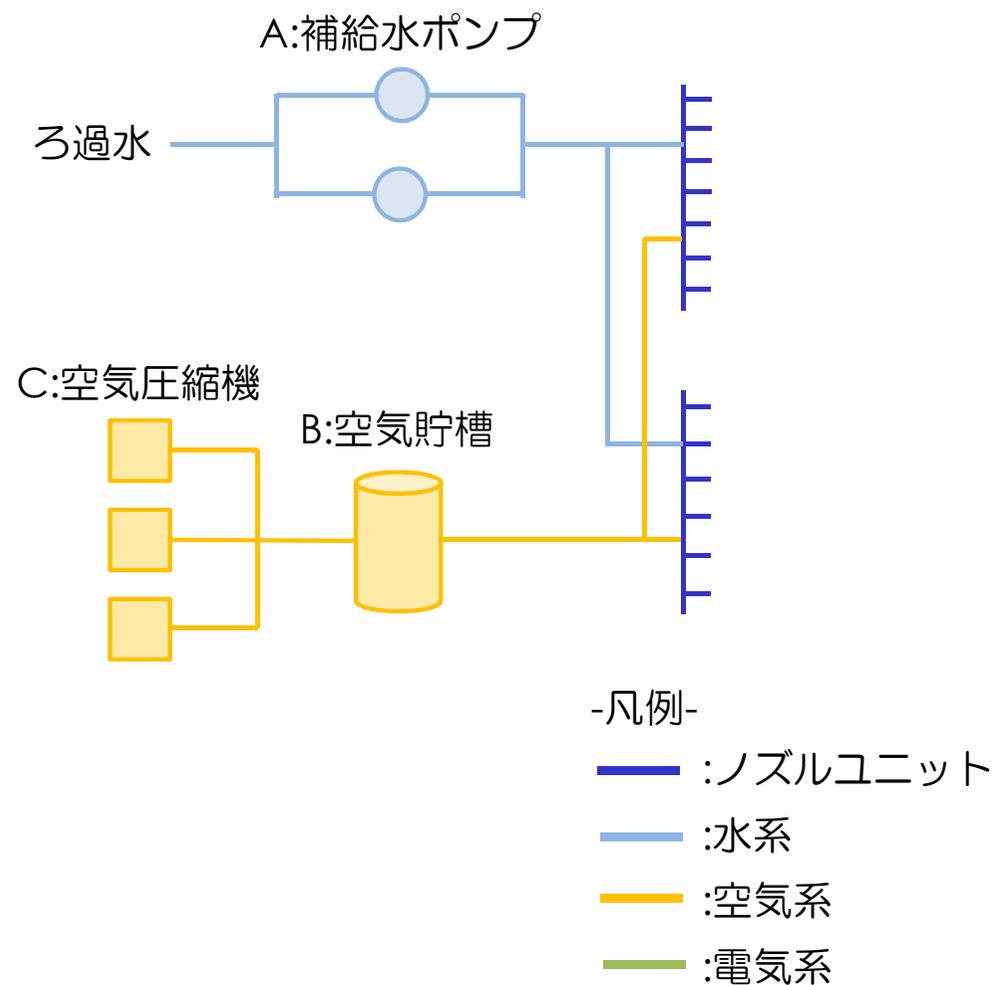
- 散水設備の全体概略図は以下の通り
- 散水に用いる水・空気・電気系は多重化
- ノズルユニットは予備品を配備

散水設備配置・系統イメージ

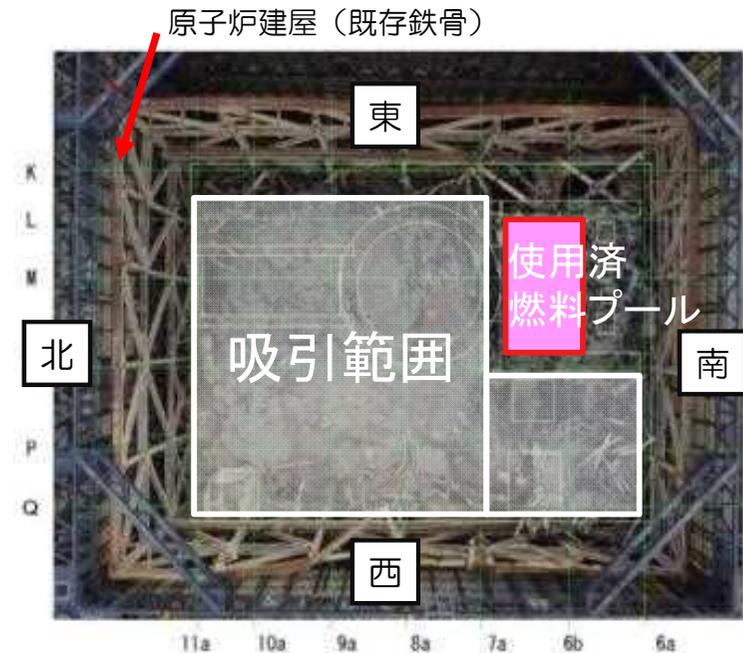
- 崩落屋根上のルーフブロック等の小ガレキを壁パネル取り外し前に吸引※し、ダスト飛散リスクを低減
※使用済燃料プール上部を除く
- ダスト濃度は、オペフロ上のダストモニタ等で常時監視
- 各種ダストモニタ警報発報時、散水設備を用いた緊急散水を実施
- なお、「ガレキ状況の先行調査※」で、調査範囲の小ガレキ吸引を行ったが、その間、ダストモニタ・モニタリングポストに有意な変動はなかった

小ガレキ吸引範囲

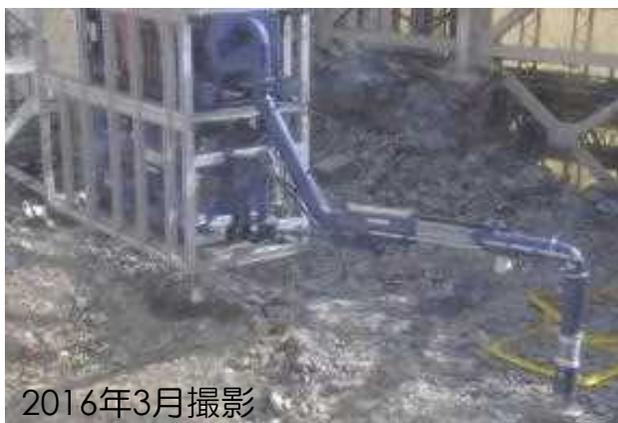
小ガレキ吸引装置

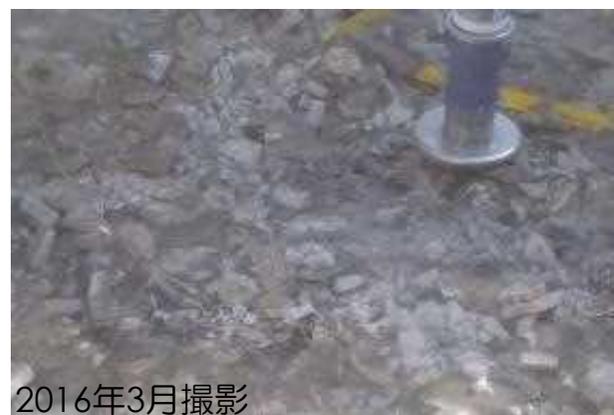
小ガレキ吸引前

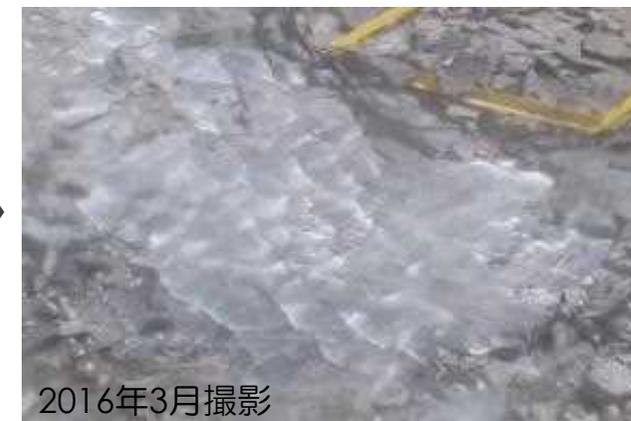
小ガレキ吸引後

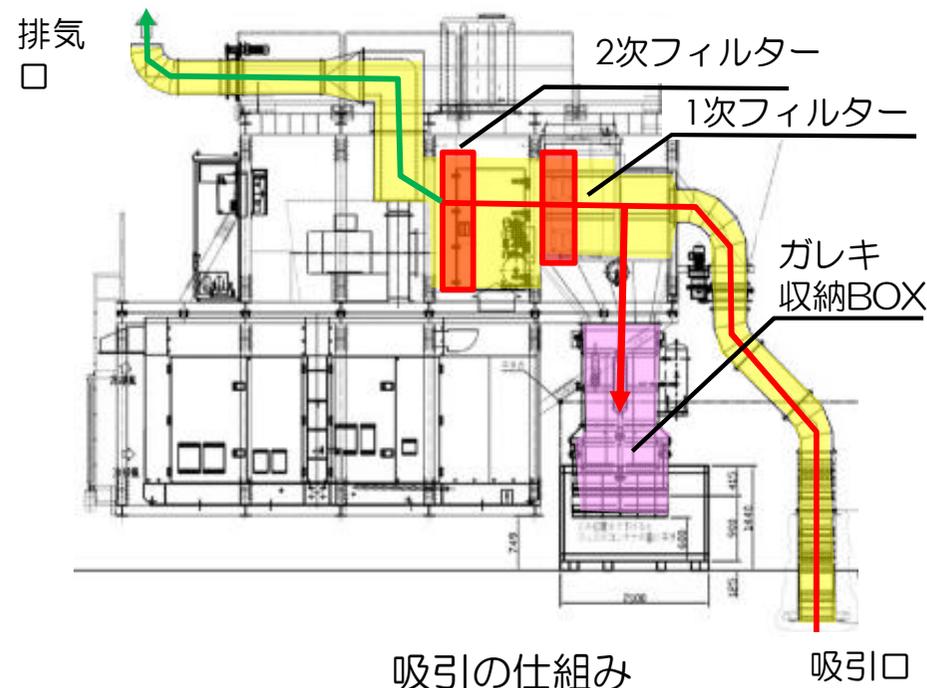
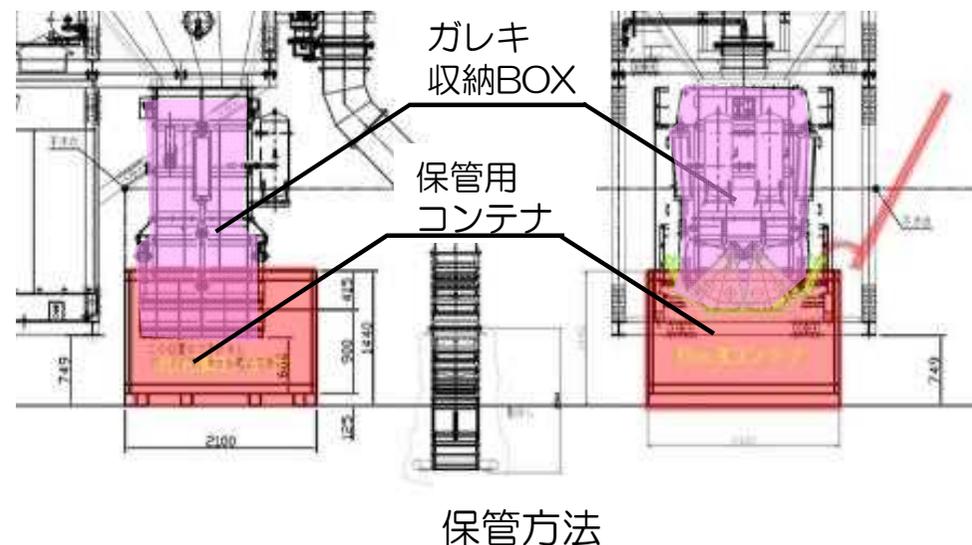
小ガレキ吸引装置の概要1

- 寸法：長さ10m×幅2.9m×高さ6.6m
- 重量：約35t
- 吸引能力(小ガレキ1個あたり)
吸引可能サイズ 約30cm
吸引可能重量 約40kg

- 吸引空気は二重のフィルターを通して後部排気口から排気
- 小ガレキは装置下部のごみ収納BOXに一旦回収し、その内部で散水湿潤させ、保管用コンテナに移して、構内に保管

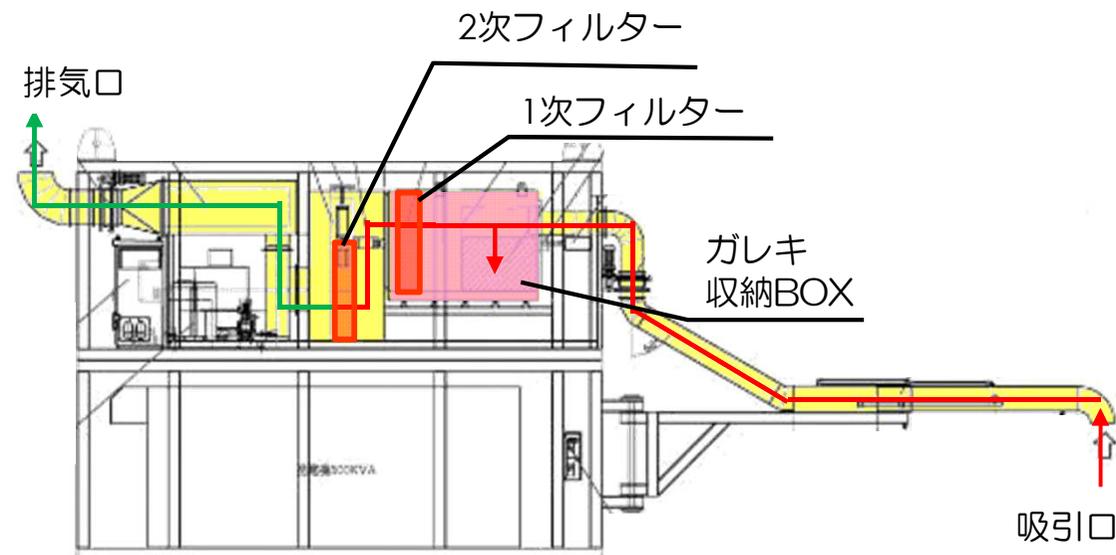
- 吸引空気は二重のフィルターを通して後部排気口から排気
- 小ガレキはガレキ収納BOXに回収し、収納BOXごと交換し構内に保管

吸引の仕組み

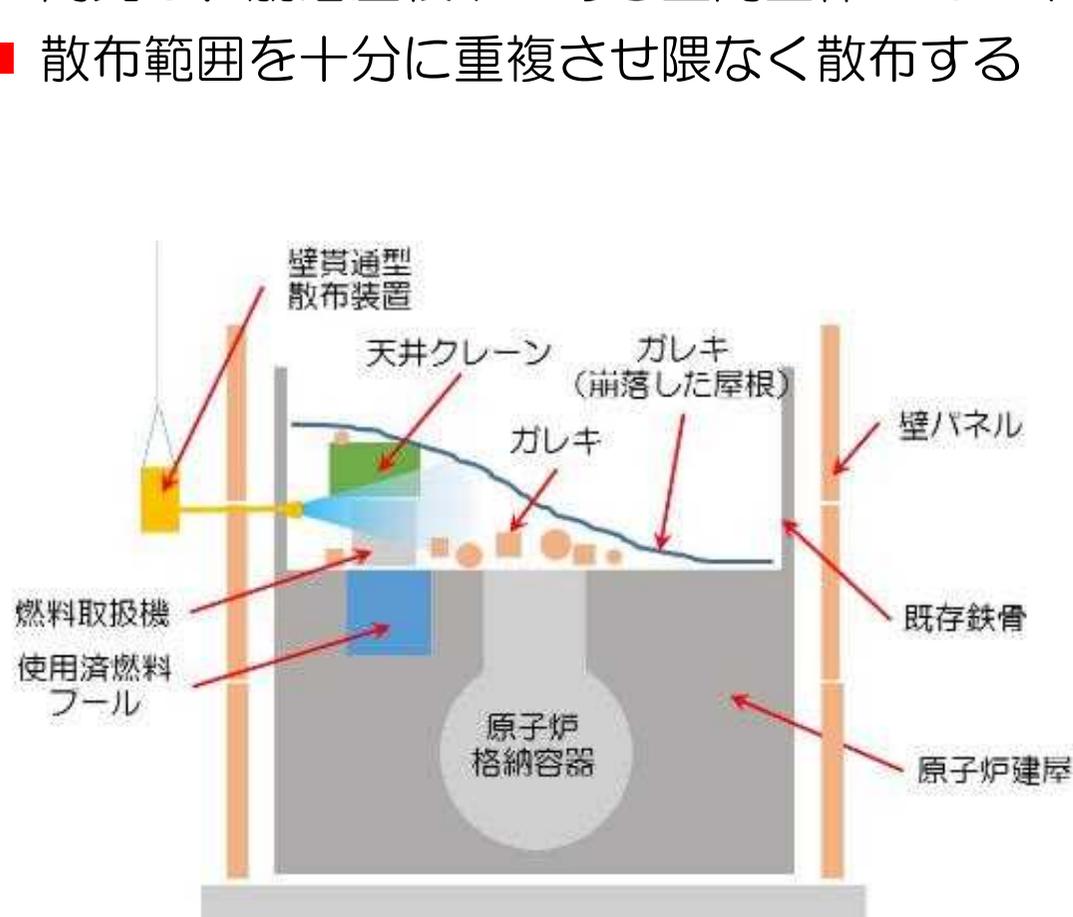
- 崩落屋根上面からの散布に加え、崩落屋根下のガレキに対して、壁パネル取り外し前に側面から飛散防止剤を散布し、ダスト飛散を抑制する
- 飛散防止剤の散布は、壁貫通型散布装置に加え、操作性の良い垂直型散布装置を新たに開発し、崩落屋根下にある空間全体のガレキに対して散布する
- 散布範囲を十分に重複させ隈なく散布する

壁貫通型飛散防止剤散布

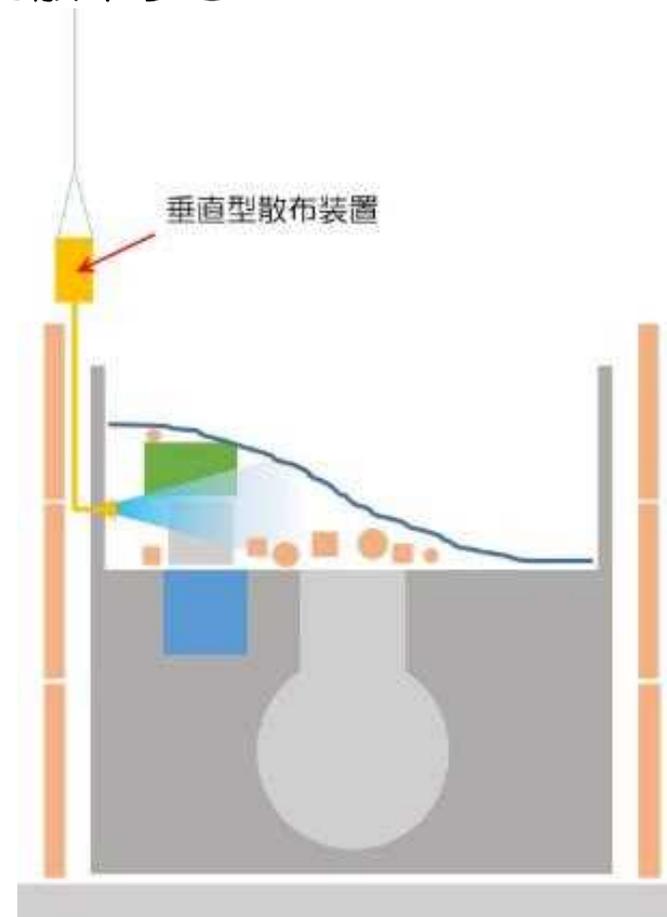
垂直型飛散防止剤散布

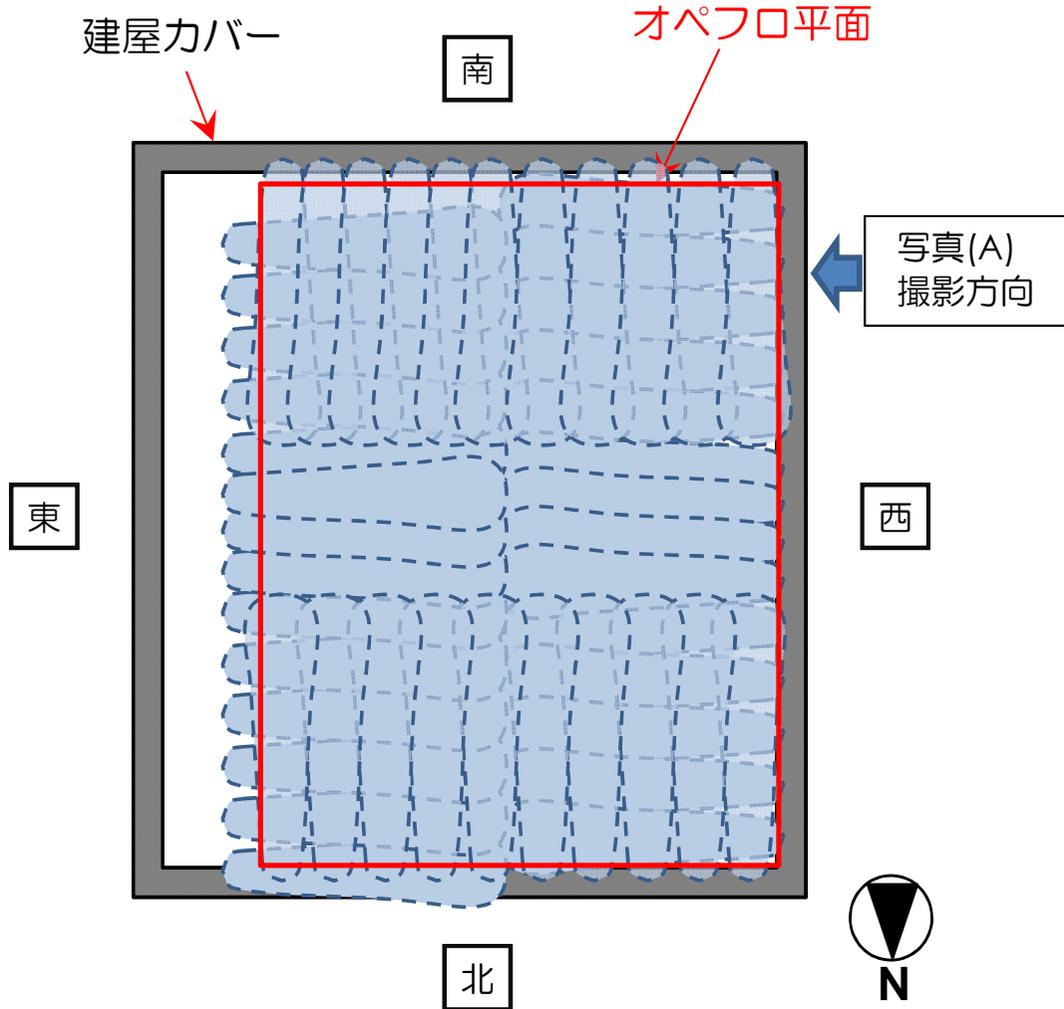
飛散防止剤散布-崩落屋根下散布平面イメージ

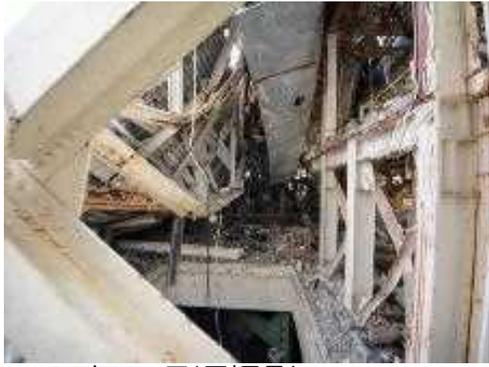
ガレキ状況写真 (A)

崩落屋根下は隙間があり、大きな空間となっているところもある

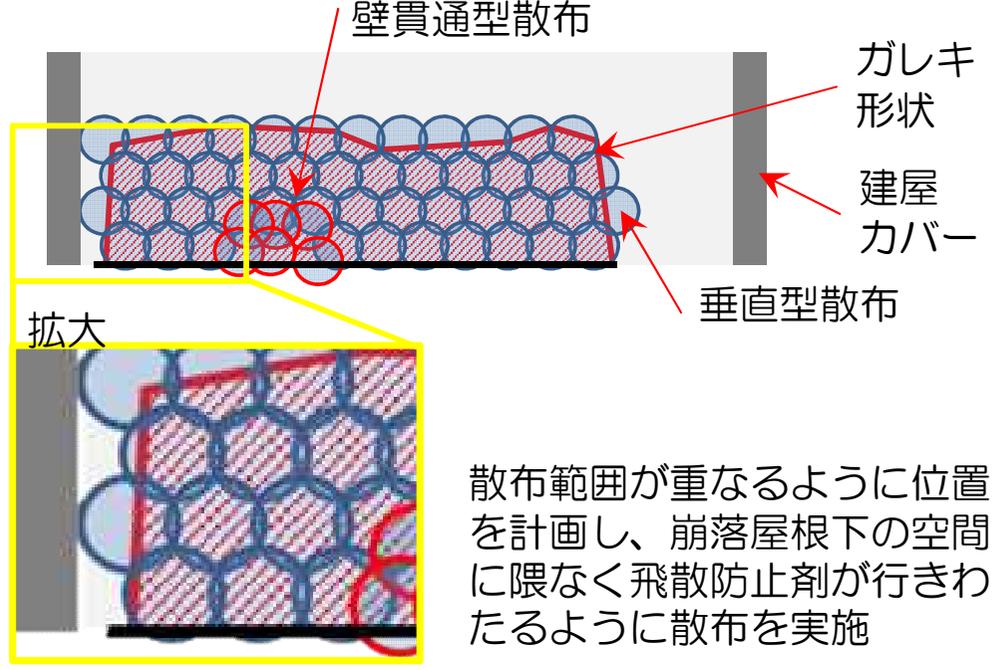
飛散防止剤散布-立面イメージ (南面)

散布範囲が重なるように位置を計画し、崩落屋根下の空間に限なく飛散防止剤が行きわたるように散布を実施

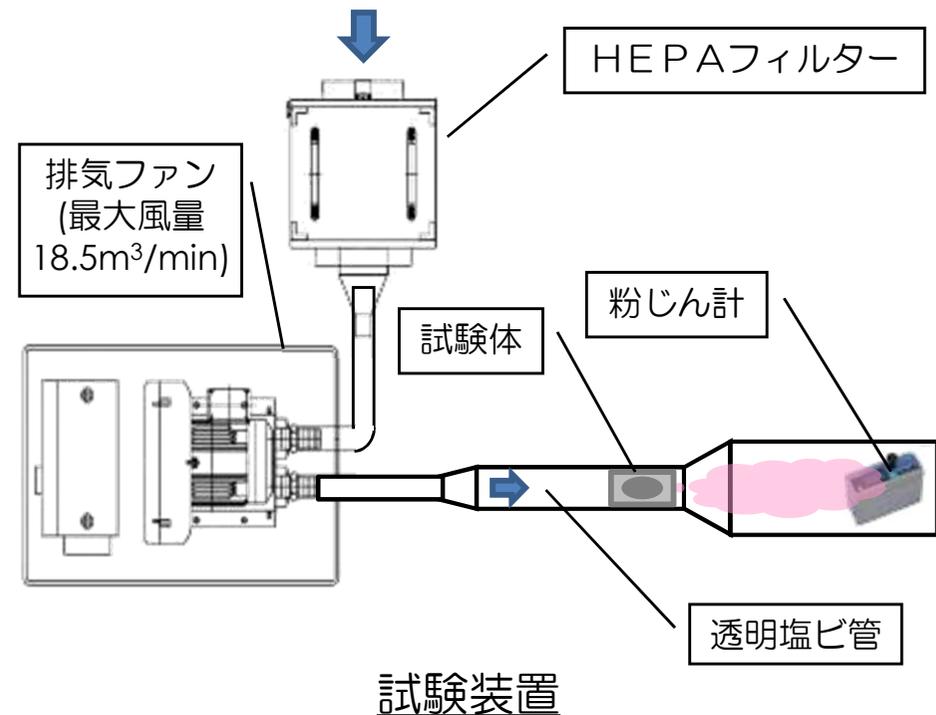
- 風速50mの状況下でも飛散抑制効果を発揮することを確認しており、結果は以下のとおり
- 飛散防止剤を散布した模擬ダストに平均的な風、瞬間的な風を模擬し送風し、ダスト飛散が抑制されることを確認した
- 試験条件
 - 模擬ダスト：ルーフブロック粉体
5g（中心粒径46 μ m）
 - 風速：平均風速15-20-25m/s
瞬間風速30-40-50m/s
 - 飛散防止剤散布量：7.5mg
標準散布量（1.5L/m²）相当
 - 飛散防止剤の乾燥：自然乾燥
- 試験結果
飛散防止剤は平均風速25.0m/s、瞬間風速50.0m/sまで飛散抑制効果があることを確認した

平均風速 (m/s)			瞬間風速 (m/s)		
	15	20	25	30	40	50
飛散率 ※1	0.16%	0.06%	0.00%	0.00%	0.00%	0.04%

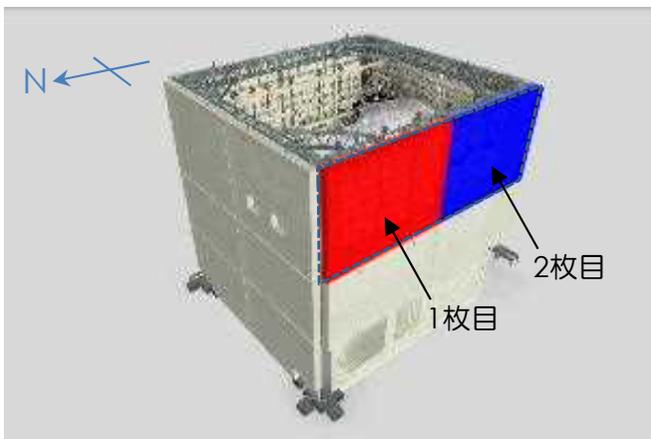
①西面(上段) 2枚

- 取り外すパネル枚数は全18枚 [最大サイズ 23m×17m、最大重量 約20t]
- 壁パネル取り外し手順は以下の通り。なお、壁パネル取り外し期間は、約3ヶ月を予定

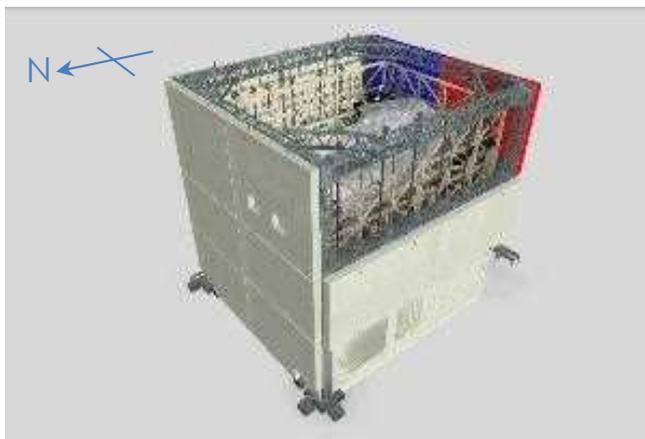
②南面(上段) 2枚

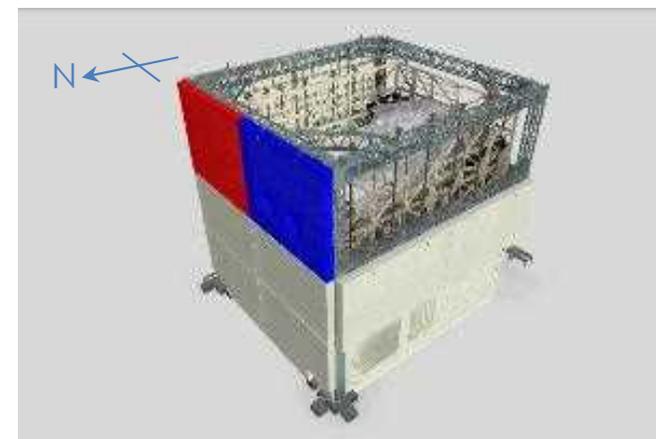
③北面(上段) 2枚

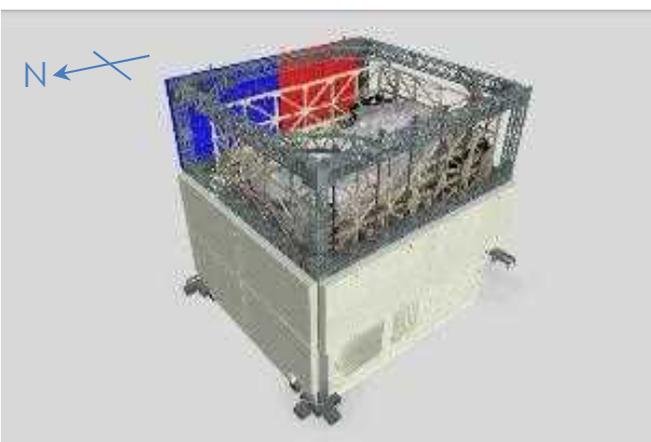
④東面(上段) 2枚

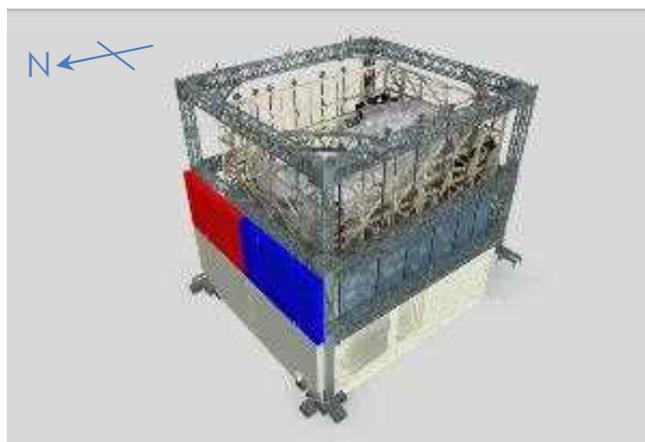
⑤東・西・南・北面(中段) 8枚

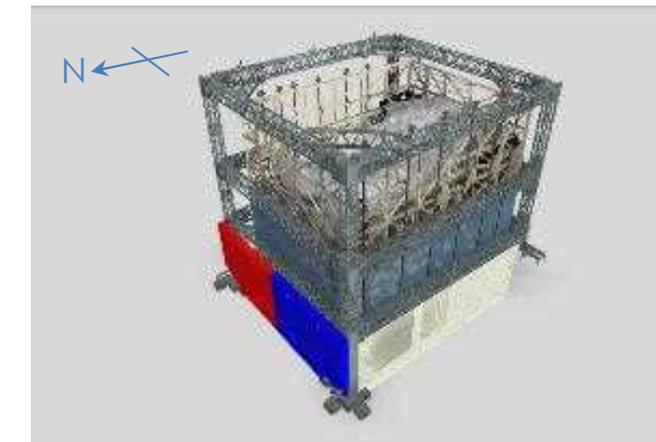
⑥北面(下段) 2枚

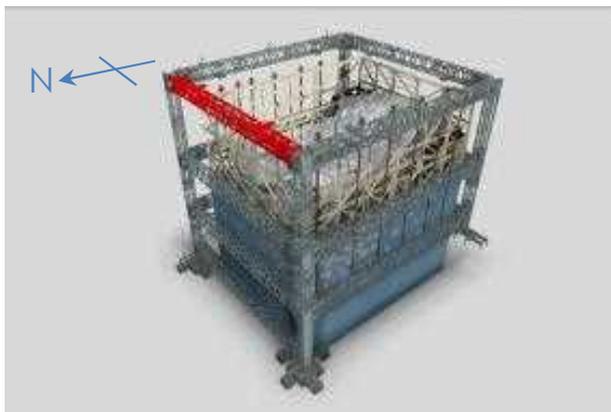
①上段梁取り外し

- 壁パネル取り外し後、建屋カバーの柱・梁を取り外し、取り外した柱・梁の改造※を行うステップを踏んで、原子炉建屋オペフロレベル付近の建屋カバー中段梁に防風シートを設置。設置までの作業フローは以下の通り

※現状、建屋カバーの中段梁上面は、オペフロ床面から3m程度高い位置にあり、ガレキ撤去作業と干渉するため、一度、取り外し、原子炉建屋オペフロレベル付近まで中段梁を下げる改造を実施。この改造にあわせ、防風シートを中段梁に設置

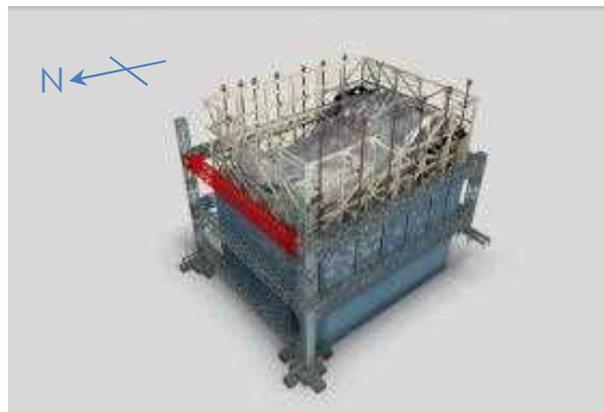
②中段梁取り外し
