廃炉・汚染水対策現地調整会議 至近課題の進捗管理表

建屋カバー解体工事の進捗状況

福島第一原子力発電所 1号機
オペフロ南東側他の調査結果について

福島第一原子力発電所1号機
建屋カバー解体工事（壁パネル取り外し）の実施について

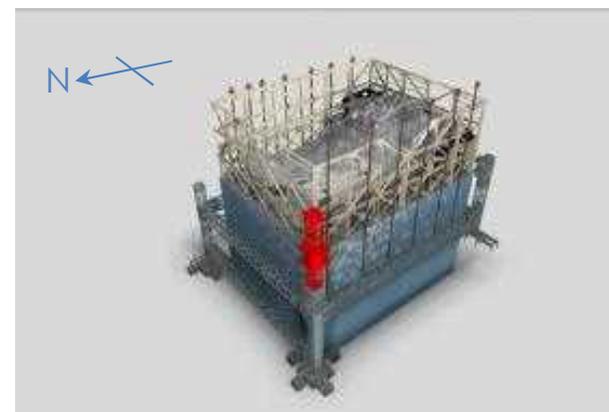
③柱取り外し

- 壁パネル取り外し後、建屋カバーの柱・梁を取り外し、取り外した柱・梁の改造※を行うステップを踏んで、原子炉建屋オペフロレベル付近の建屋カバー中段梁に防風シートを設置。設置までの作業フローは以下の通り

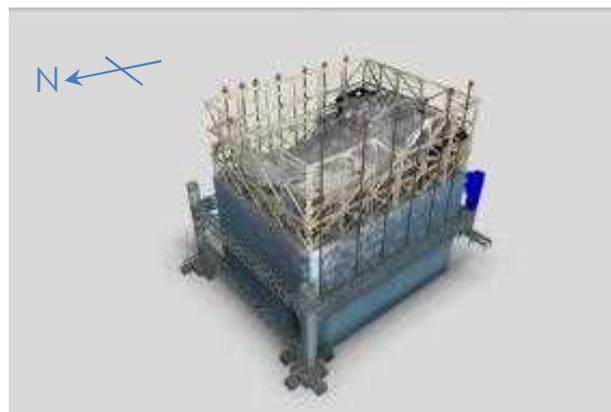
④柱設置(改造後)

※現状、建屋カバーの中段梁上面は、オペフロ床面から3m程度高い位置にあり、ガレキ撤去作業と干渉するため、一度、取り外し、原子炉建屋オペフロレベル付近まで中段梁を下げる改造を実施。この改造にあわせ、防風シートを中段梁に設置

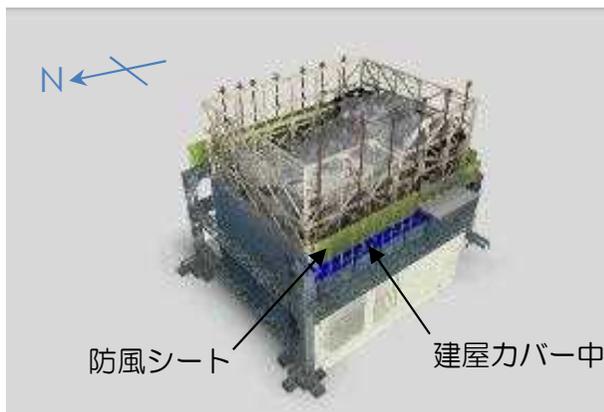
⑤中段梁設置(改造後)・防風シート設置

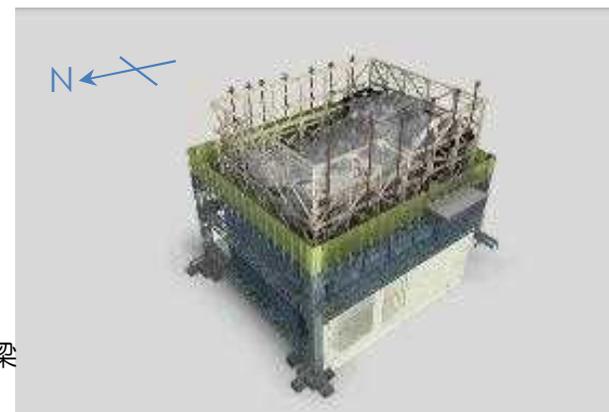
⑥防風シート設置完了

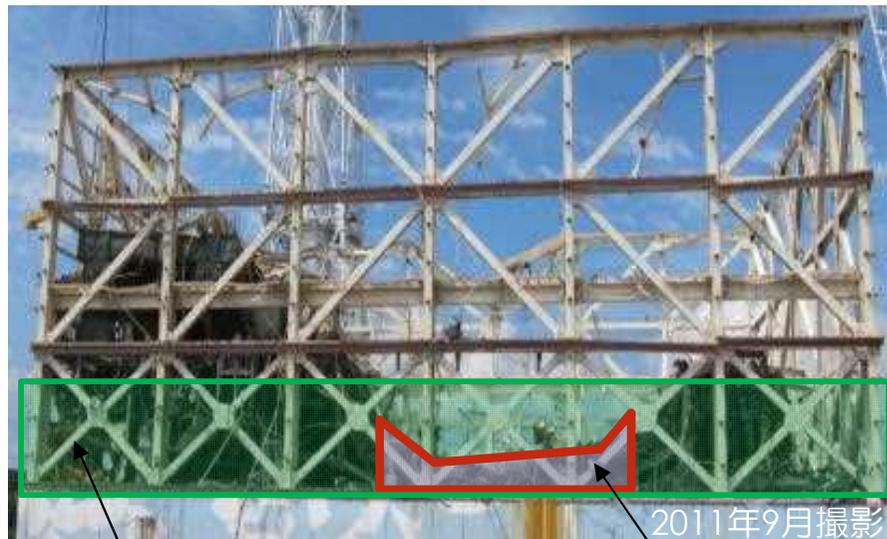
防風シート 原子炉建屋東側写真 ウェル近傍の空間

- 2015年7月～12月のガレキ状況調査において「2,3号機と同様に、原子炉ウェル付近の線量が高いこと」「崩落屋根下の単位質量あたりの放射能 [Bg/g] は、崩落屋根上より1桁～2桁程度高いこと」を確認した
- 飛散防止剤の効果によりダスト飛散を抑制できると考えていますが、ガレキ撤去前に、重層的な対策として防風シートを設置し、原子炉ウェル近傍の空間へ吹き込む風の流入量を低減することで、ダスト飛散リスクを低減する

- 原子炉建屋オペフロレベル付近の建屋カバー中段梁に、ルーフデッキ等の板材を、4m程度の高さで設置

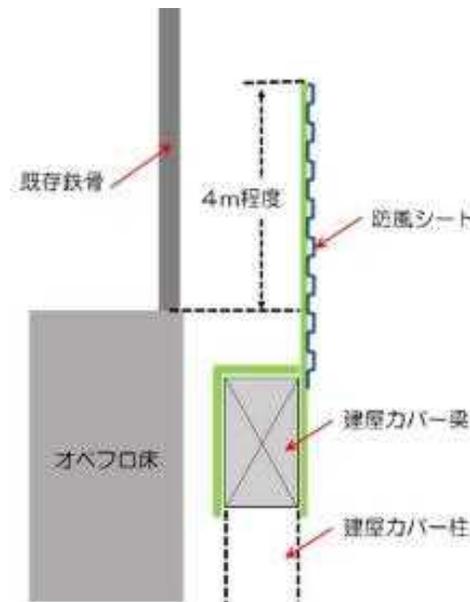
防風シート設置概要

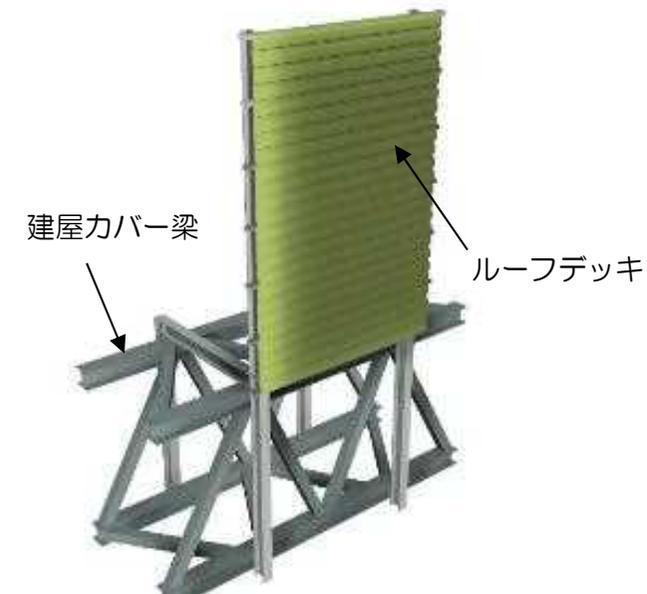
防風シート設置イメージ

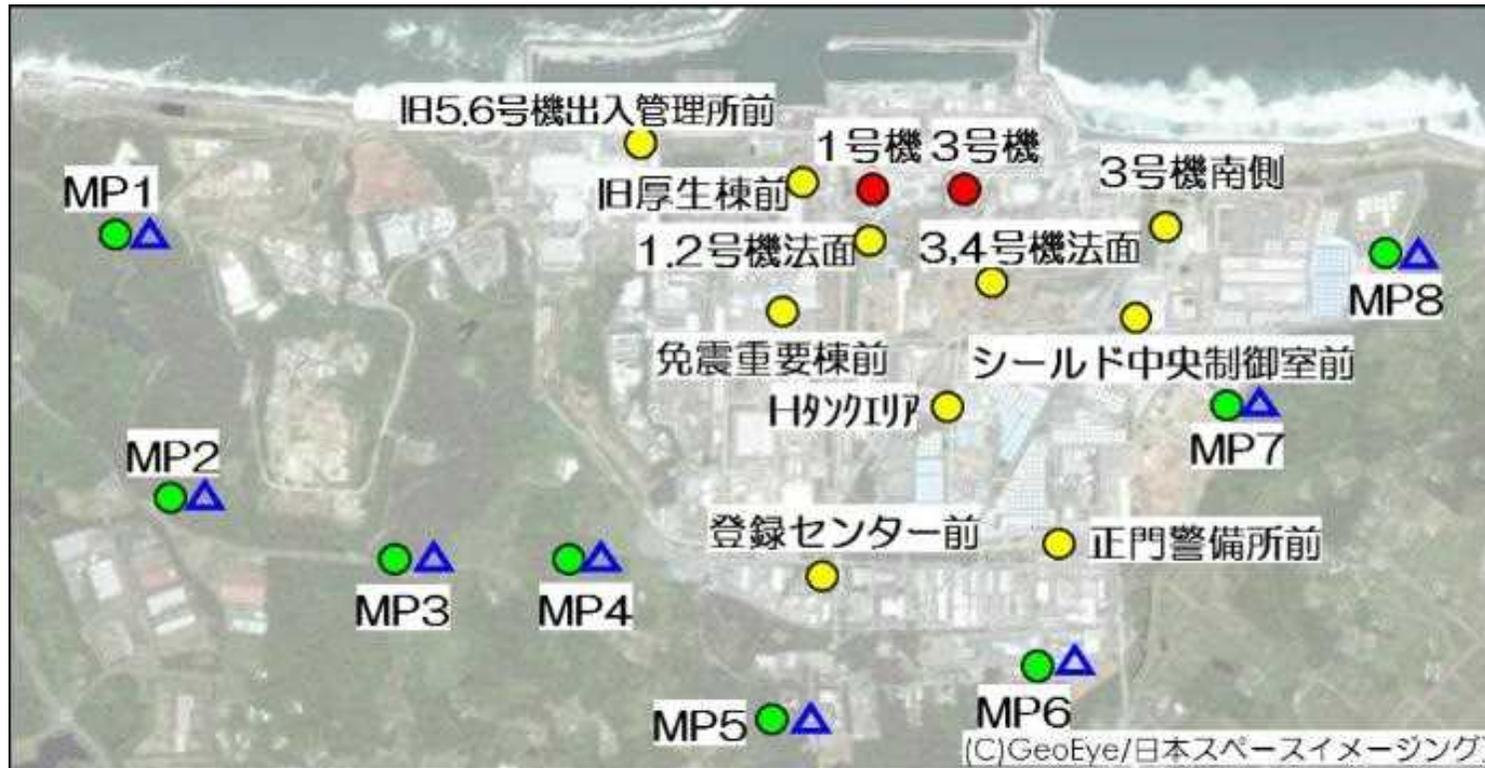
- オペレーティングフロア上のダストモニタで監視
- 構内ダストモニタで監視
- △ 敷地境界ダストモニタで監視
- 敷地境界モニタリングポストで監視

- 放射性物質濃度は、作業中だけでなく、夜間・休日も24時間体制で監視
- 壁パネルを取外すなど状態が変わる際に風向きを考慮し、構内海側においてもダストサンプリングを実施

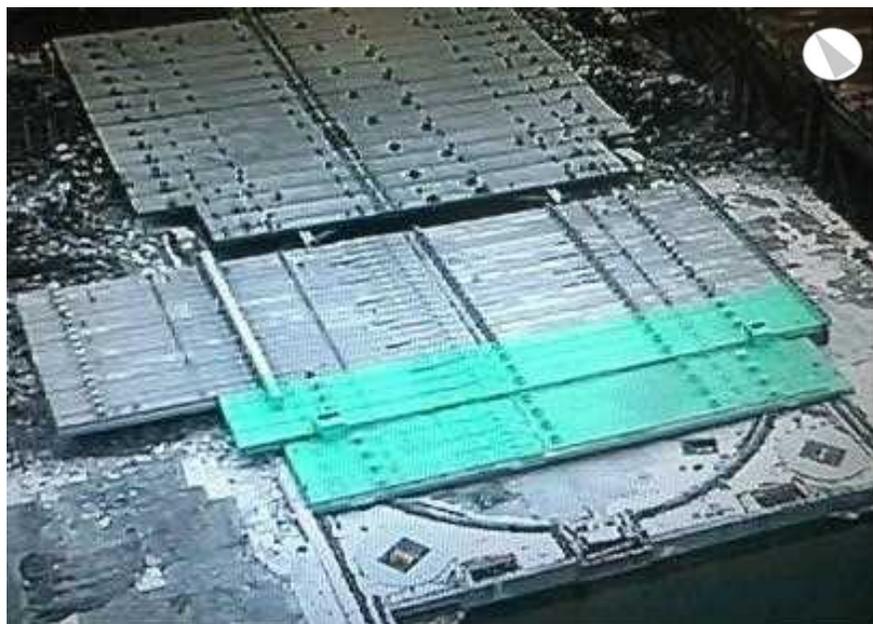
※A工区遮へい体の緑着色箇所は有人作業エリアであり、熱中症対策として熱交換塗装を施している。

A工区第Ⅰ期設置完了(撮影日:2016.4.22)

- プール内燃料取り出しに向けてオペレーティングフロア(以下、「オペフロ」)上で有人作業を行うエリアの環境線量を低減することを目的に、オペフロ上において除染および遮へい体設置を実施中。
 - 2015年10月に実施したγスペクトル測定結果から、オペフロ上の主要線源は散乱線の大きくなるような領域(表面ではない場所)にあると推定されることから、今後は除染から遮へいに移行する段階にあると判断。
 - 除染については、新燃料貯蔵庫エリア(蓋の撤去)を除き2016年3月までに一連の作業が完了。
 - 遮へい体設置については、A工区の内第Ⅰ期を4月12日より開始して4月22日に完了。新燃料貯蔵庫エリアの除染完了後、B/C及びD工区の遮へいを設置し、A工区第Ⅱ期遮へいは夏頃に設置予定。

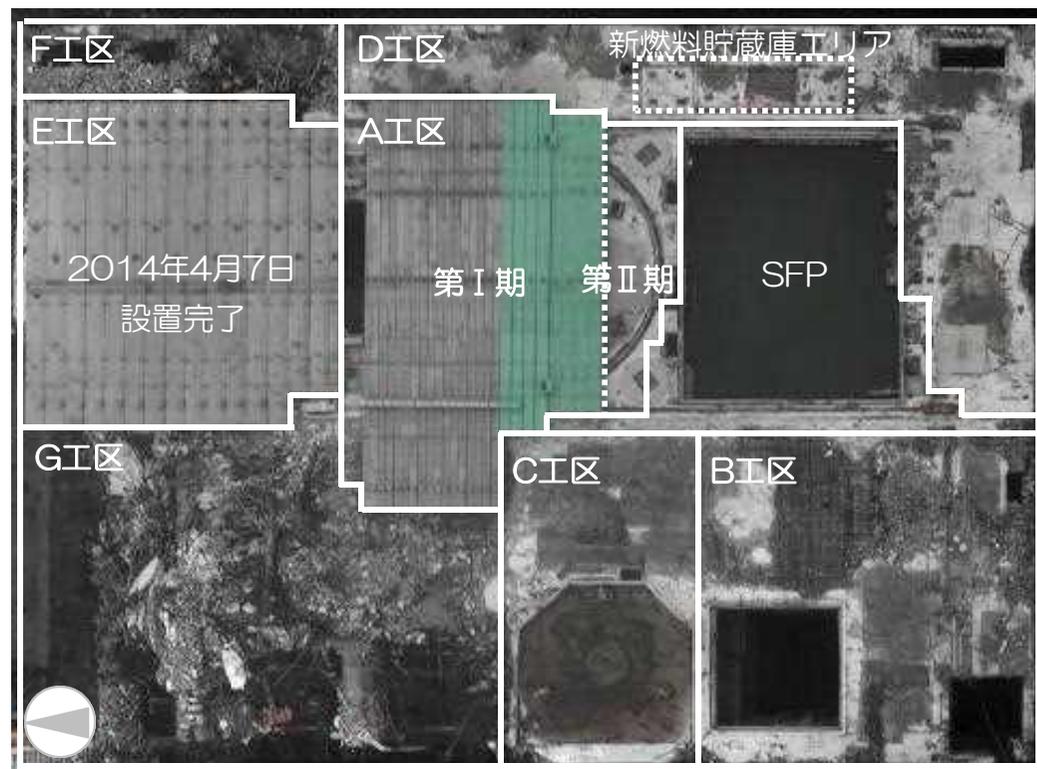
3号機オペフロ全景写真(撮影日:2016.4.22)

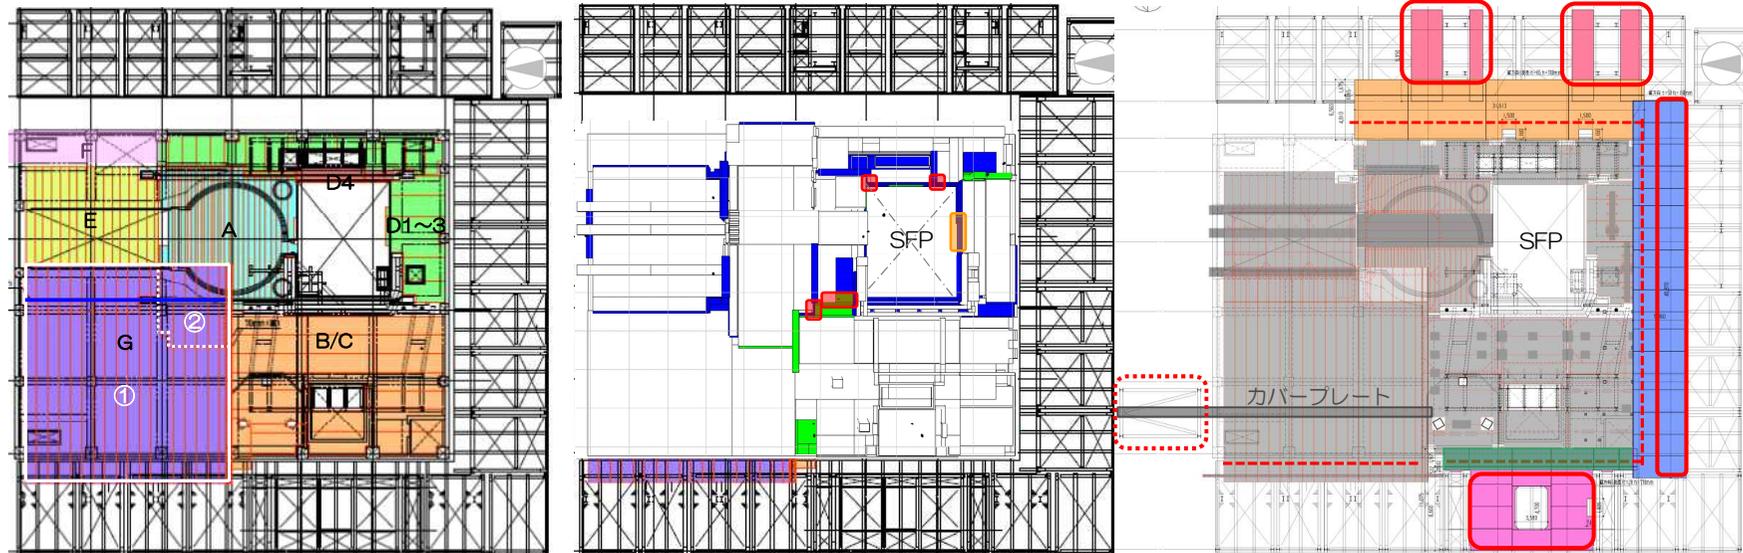
- ・ 遮へい体は、大型遮へい体・補完遮へい体・構台間遮へい体の3種類に分類される。
- ・ 設置方法については、補完遮へい体・構台間遮へい体の設置作業の一部でオペフロ上の有人作業があるものの、ほとんどの作業はクレーンを遠隔操作して行われる。
- ・ 設置手順については、大型遮へい体設置完了後にその他の遮へい体を設置する計画である。

凡例	厚さ	遮へい効果 (設計目標)
A	鉄板250mm	1/1000 以上
D1~3	鉄板200mm	1/100 以上
E	鉄板150mm	1/50 以上
D4	鉄板100mm	1/10 以上
B/C	鉄板65mm	1/6 以上
G	鉛毛マット16枚重ね ※鉛毛マット下地材: 鉄板32mm ※図中①: 下地材 + 鉛毛マット 図中②: 下地材のみ 下地材の下に鉄板250mm敷設	①1/90 以上 ②1/1000 以上
F	鉛毛マット16枚重ね	1/90 以上
—	鉄板70mm (縦方向設置)	1/6 以上

大型遮へい体

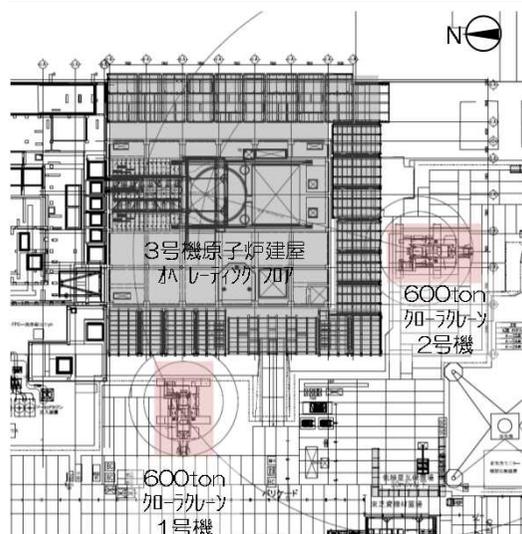
加-ラレーン配置図

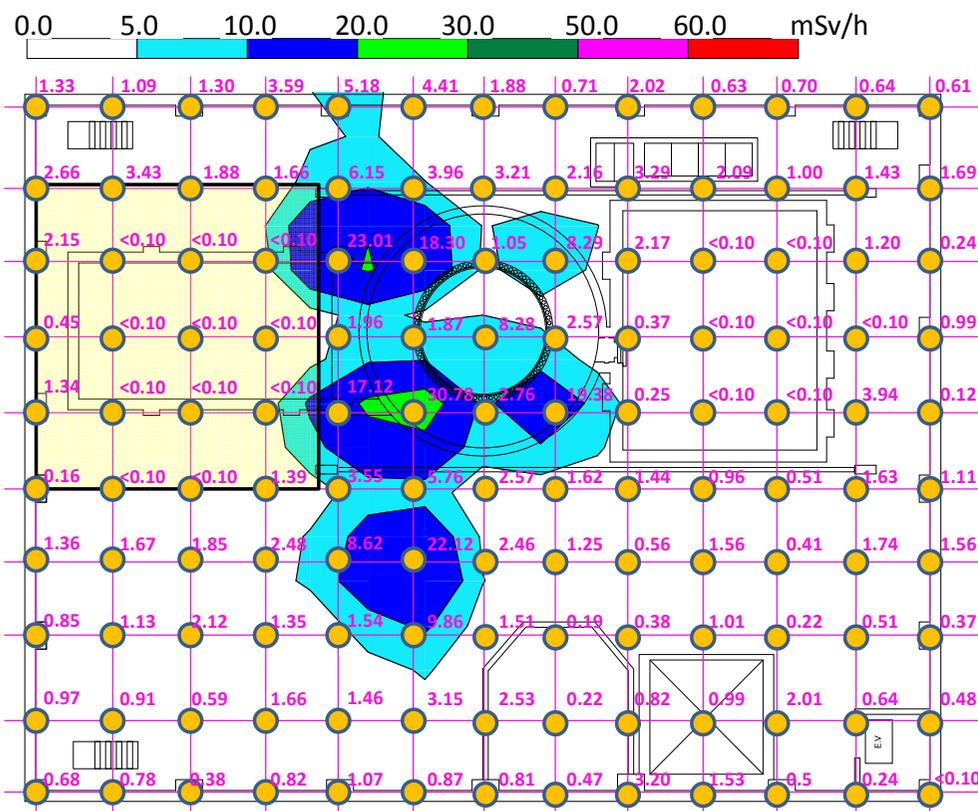
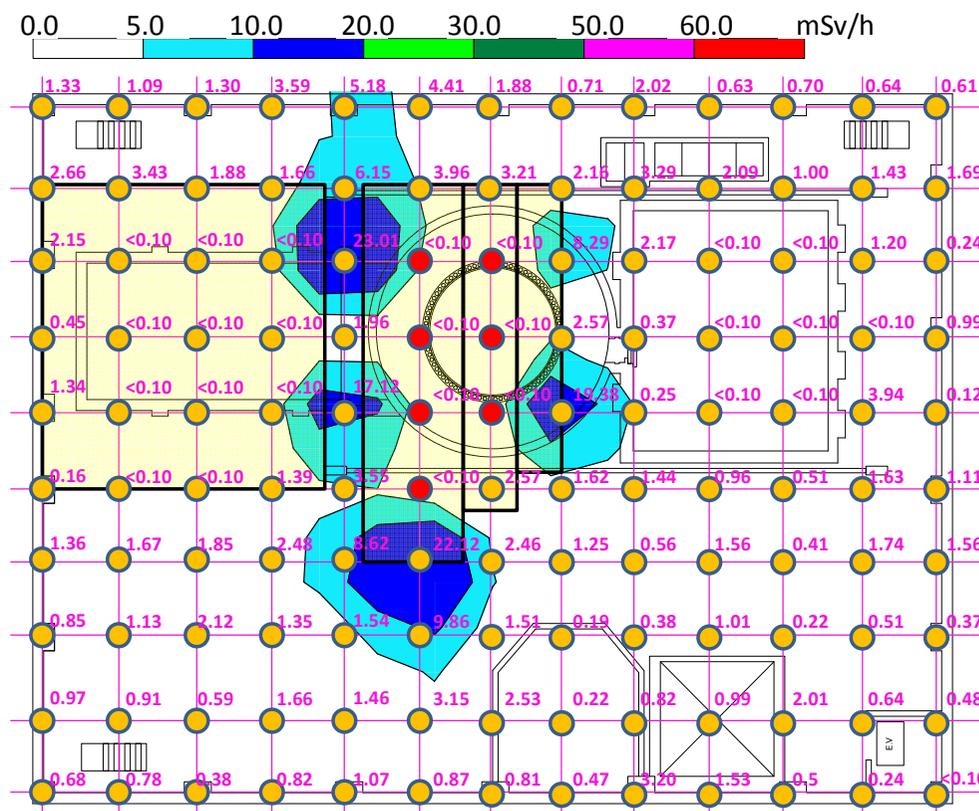
- コリメート線量測定器をA工区遮へい体上に置いて線量率を測定（5月18日測定、下図の赤丸で示す7箇所で測定）。
- 最大値の測定点で30.8mSv/h→0.1mSv/h未満であること、遮へい端部を除き全体的に0.1mSv/h未満となったことを確認。

● 遮へい設置前
● 測定箇所

● 遮へい設置後
● 測定箇所

■ 遮へい設置箇所

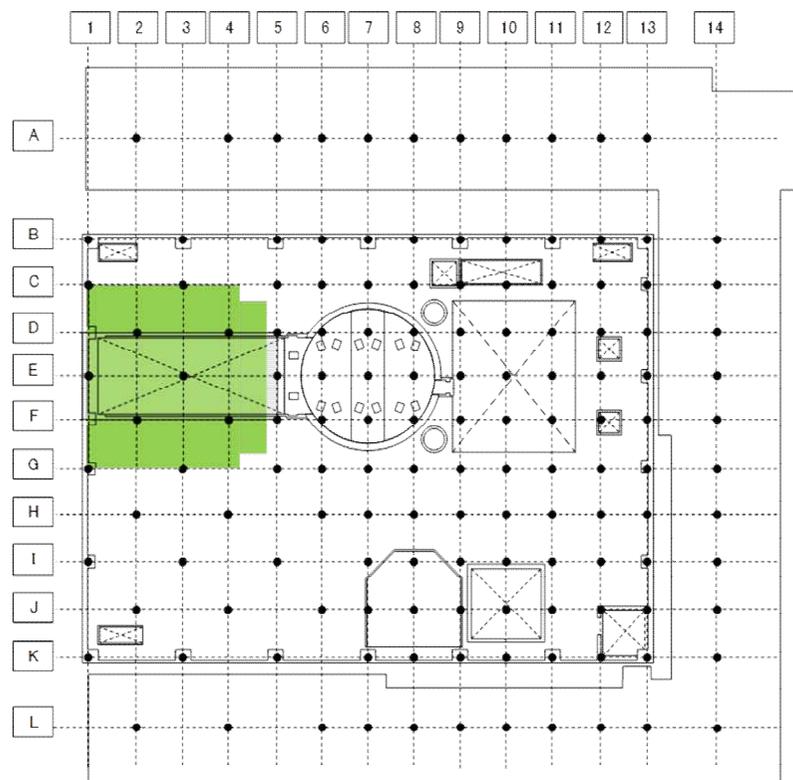
遮へい設置前の測定は、オペフロ上の合計138箇所の測定ポイント（左図）について、オペフロ面から約150cm高さで線量測定を各5分間実施。

■ 遮へい設置前の測定ポイント

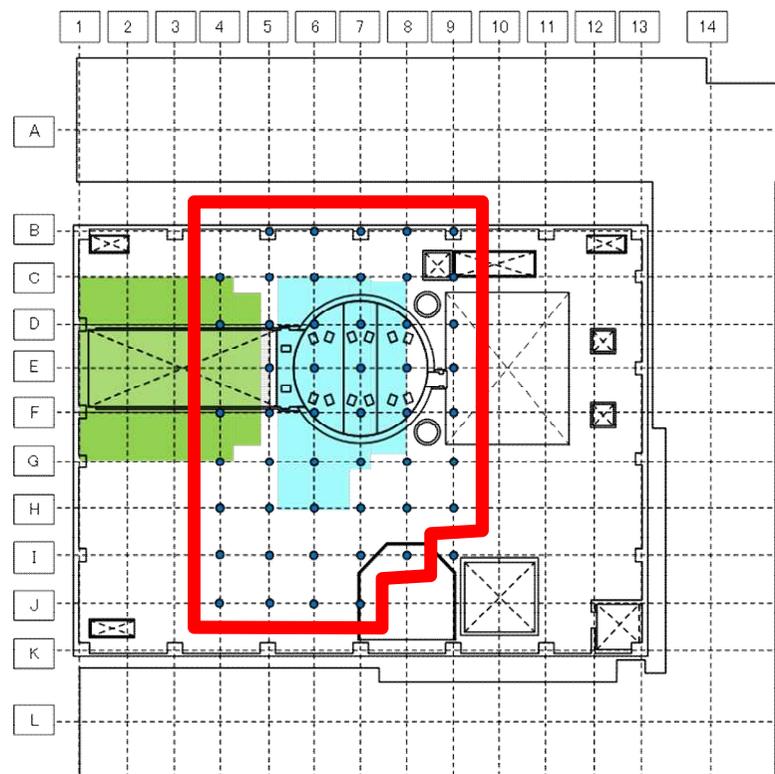
A工区遮へい設置後の測定は、遮へい体直上及び周辺の49箇所の測定ポイント（右図の赤枠内）について、遮へい体上面から約120cm高さ（遮へい体上に人が立った状態を想定）で、線量測定を各5分間実施（なお、遮へい設置前の箇所はオペフロ面から約150cm高さ）。

■ A工区遮へい設置後の測定ポイント

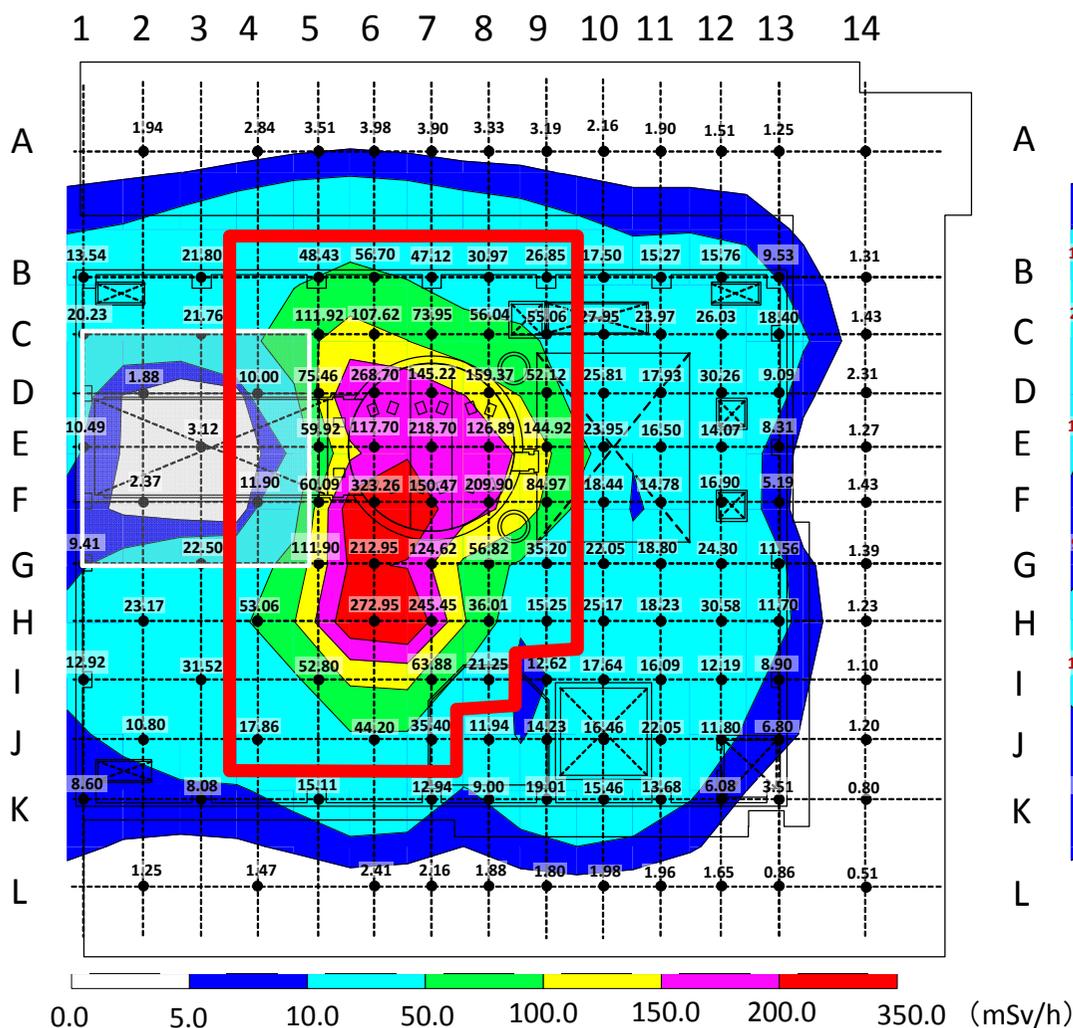
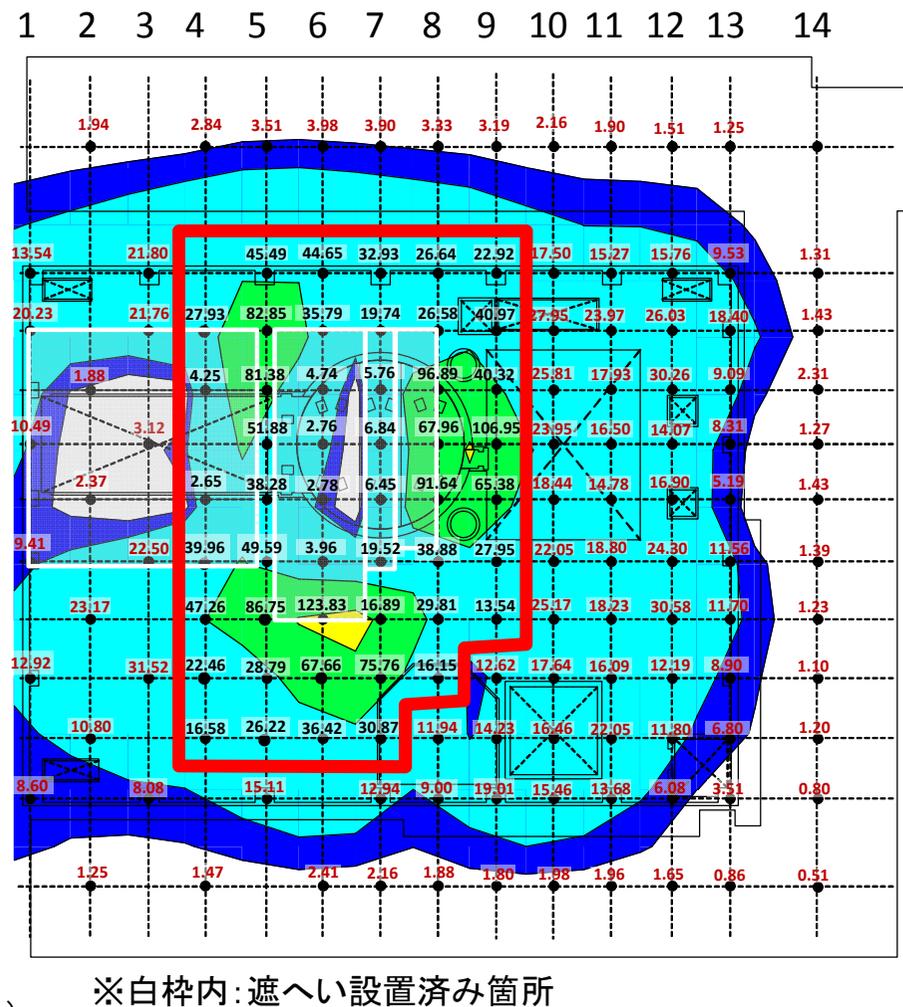
最大値の測定点(6-F)は、323→3mSv/hに低減。赤枠内については100mSv以上の箇所がほとんどなくなり、遮へい体直上の測定点(6-D~G、7-D~G)は、3~20mSv/hに低減。

■ 遮へい設置前

■ A工区遮へい設置後(黒字が測定箇所)

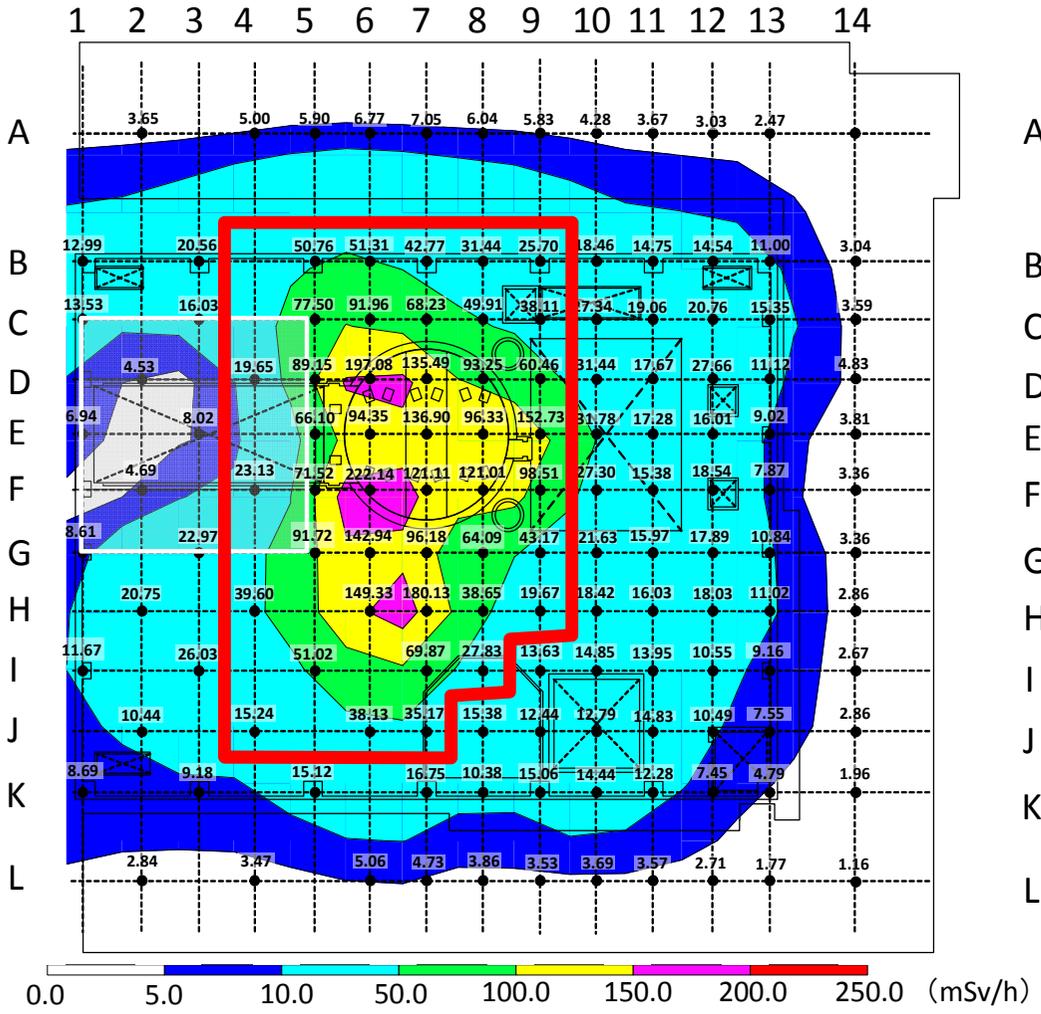
最大値の測定点(6-F)で222→5mSv/hに低減。赤枠内については100mSv以上の箇所がほとんどなくなり、遮へい体直上の測定点(6-D~G、7-D~G)は、5~19mSv/hに低減。遮へいを設置していない周囲への遮へい設置が完了すれば更なる低減が見込まれる。

■ 遮へい設置前

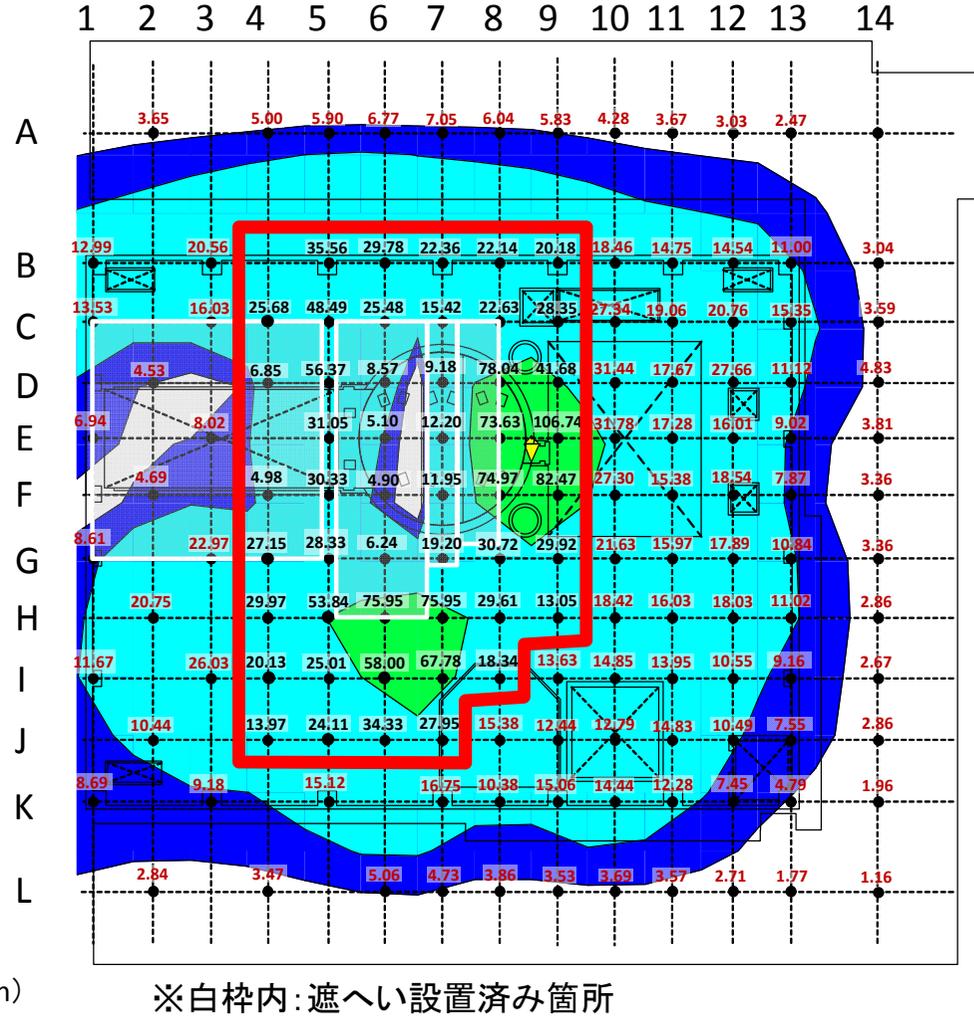
■ A工区遮へい設置後(黒字が測定箇所)

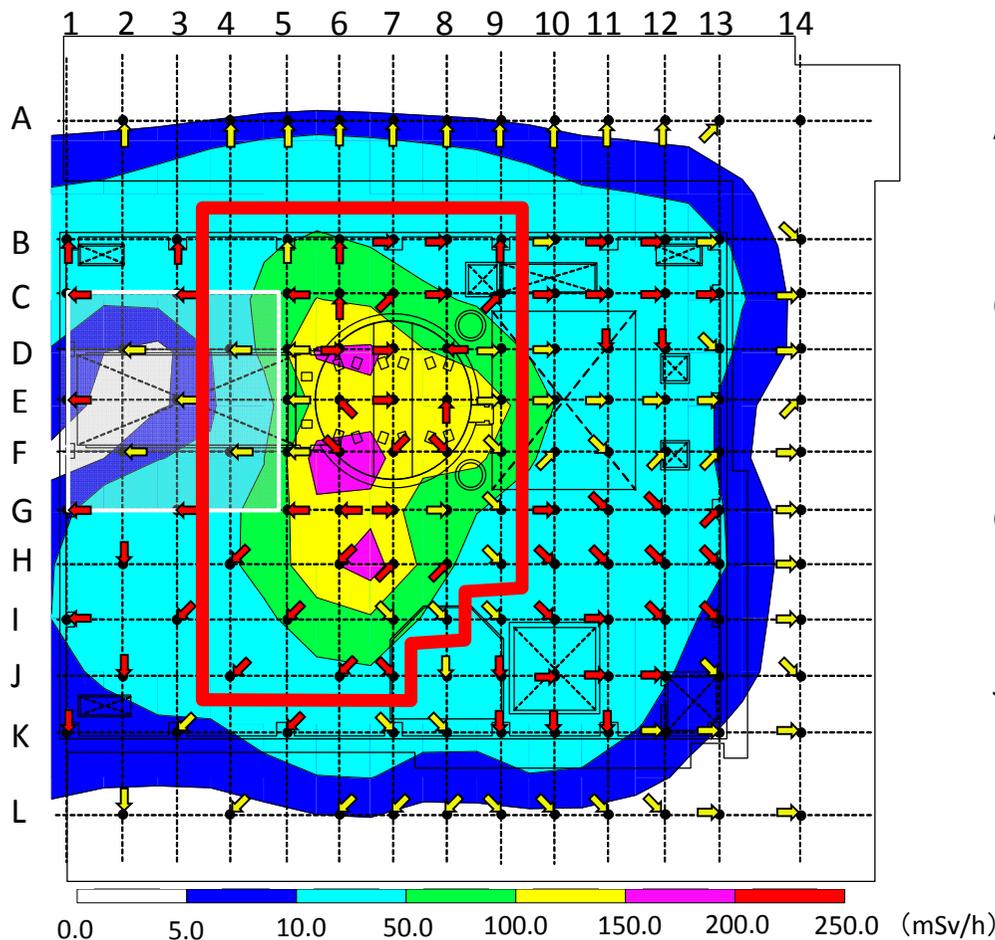
水平方向からの寄与(矢印の方向)は、主要線源である原子炉ウェルを中心とした向きになっている。使用済燃料プール、E工区遮へい体設置箇所、構台を除き、全体的に下方向の線量寄与が大きい(赤矢印)が、遮へい設置後は下方向からの線量が低減したため、遮へい体直上の測定点(6-D~G、7-D~F)では、水平方向(周囲)からの寄与が大きくなった(黄矢印)。

← 水平方向より下方向からの寄与大 ← 下方向より水平方向からの寄与大

■ 遮へい設置前

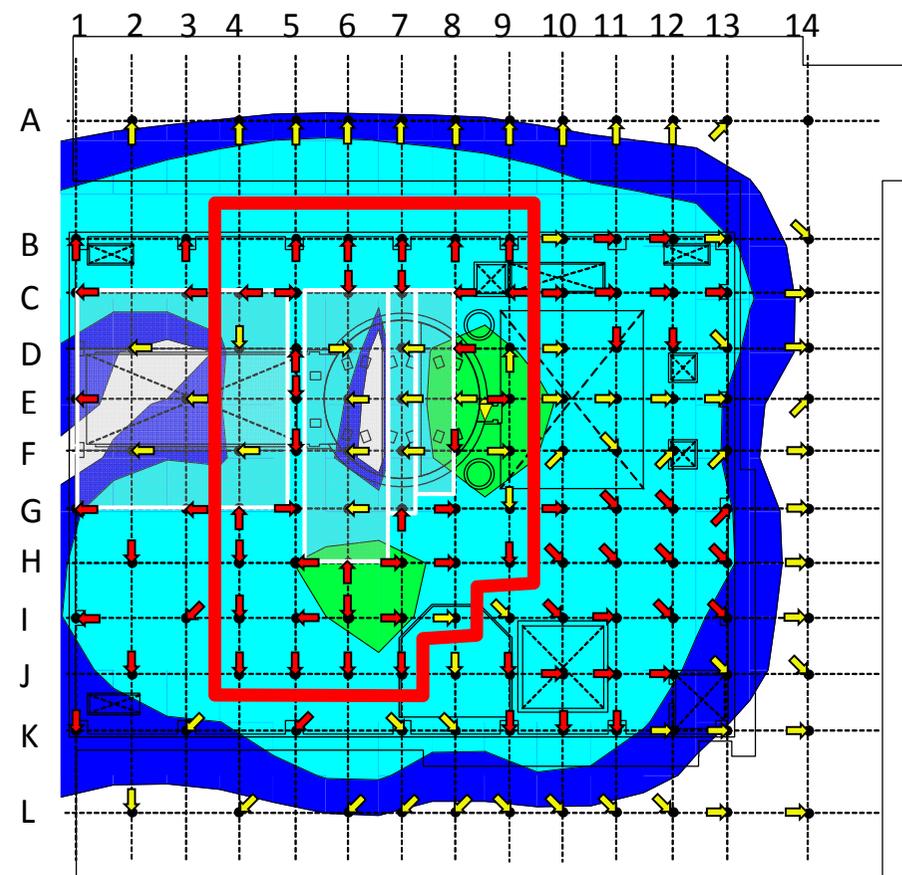
■ A工区遮へい設置後

※白枠内:遮へい設置済み箇所

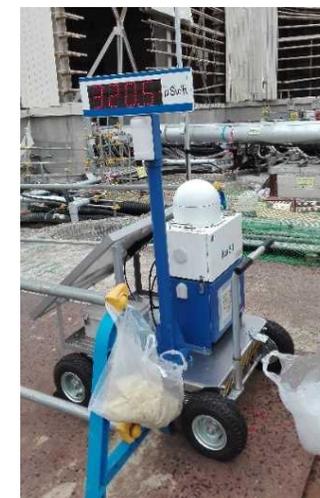
線量率モニタ

- 3号機周辺の地上面に設置した線量率モニタの値についても、遮へい設置前後で最大15%低減。
- A工区遮へい設置により、散乱線の寄与が減少し、周辺の線量が低減したと考えられる。

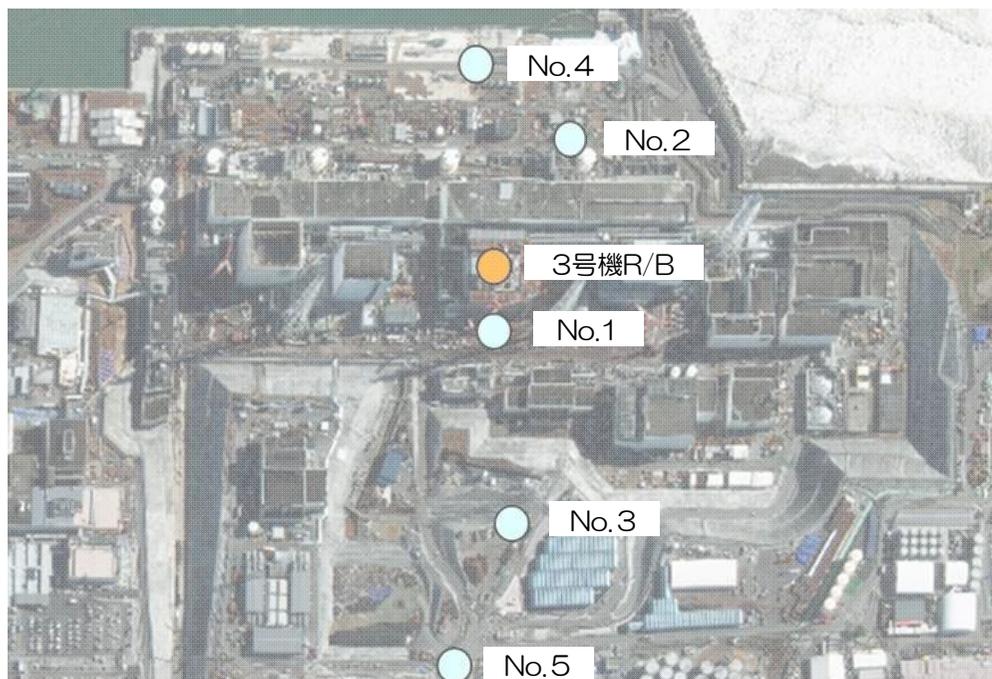
線量率モニタの測定点

測定点	線量率 [$\mu\text{Sv/h}$]		低減量 [$\mu\text{Sv/h}$]	低減率 [%]	3号機からの水平距離 [m]
	遮へい前	遮へい後			
	4月11日	4月23日			
1	330.7	289.1	41.5	13%	60
2	97.0	86.0	11.0	11%	150
3	29.5	25.0	4.5	15%	220
4	41.2	36.5	4.7	11%	230
5	6.7	5.9	0.8	12%	340

- 地上面の線量率と3号機からの距離との関係は、低減率は概ね一定で、低減量は3号機に近いほど大きい傾向を示した。

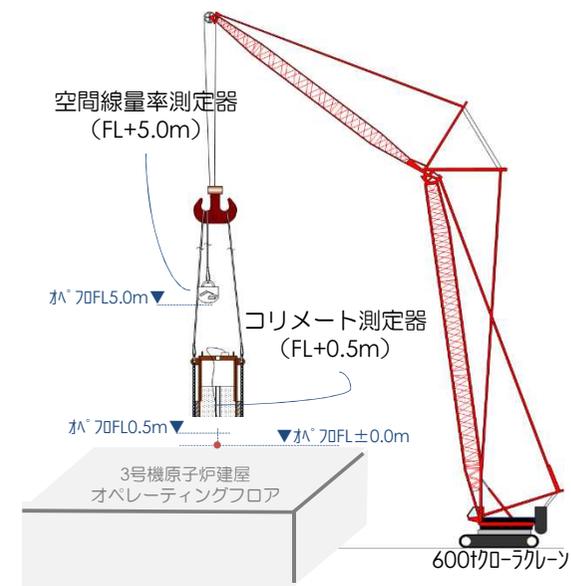
- コリメータ容器に無線式線量計(有効測定範囲0.1~1,000mSv/h)を格納する。尚FL+5.0m位置の空間線量率も併せて測定する。

- 高線量箇所での測定においては、無線式線量計の有効測定範囲を逸脱する可能性がある。そのため、容器底面部に厚5cmの鉄板(遮へい効果1/10相当)を備えて、無線式線量計の測定値を有効測定範囲内に減衰させる。

測定イメージ

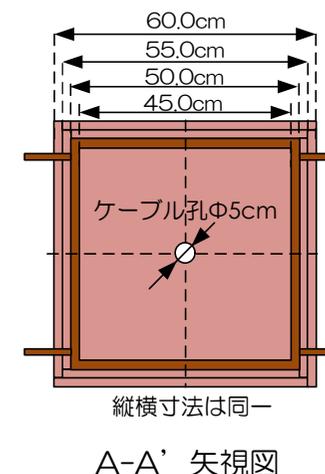
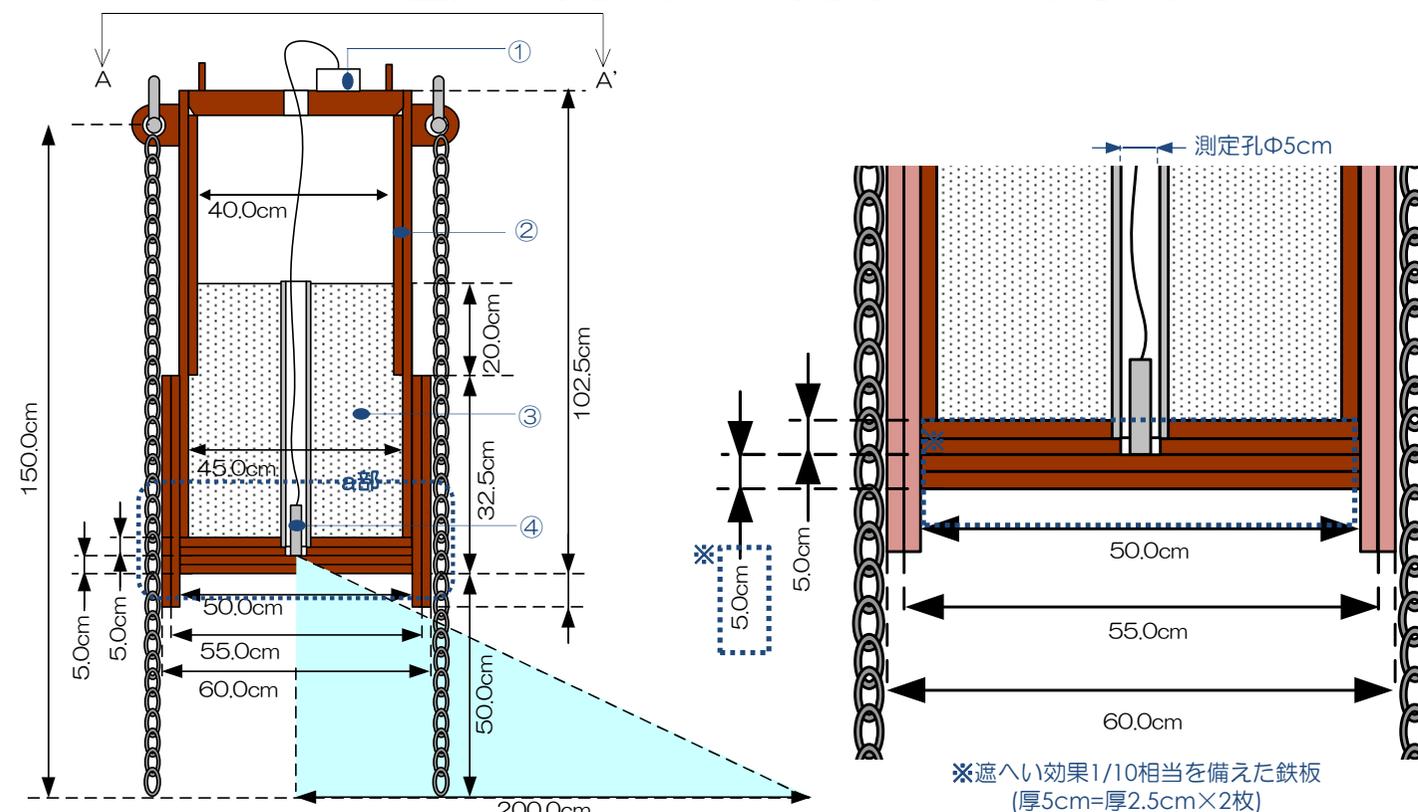
測定器構成(総重量約1.1t)

- ①電源・送信機箱 ②コリメータ容器(鋼製) ③コンクリート充填剤 ④無線式線量計

コリメータ測定器

a部拡大図

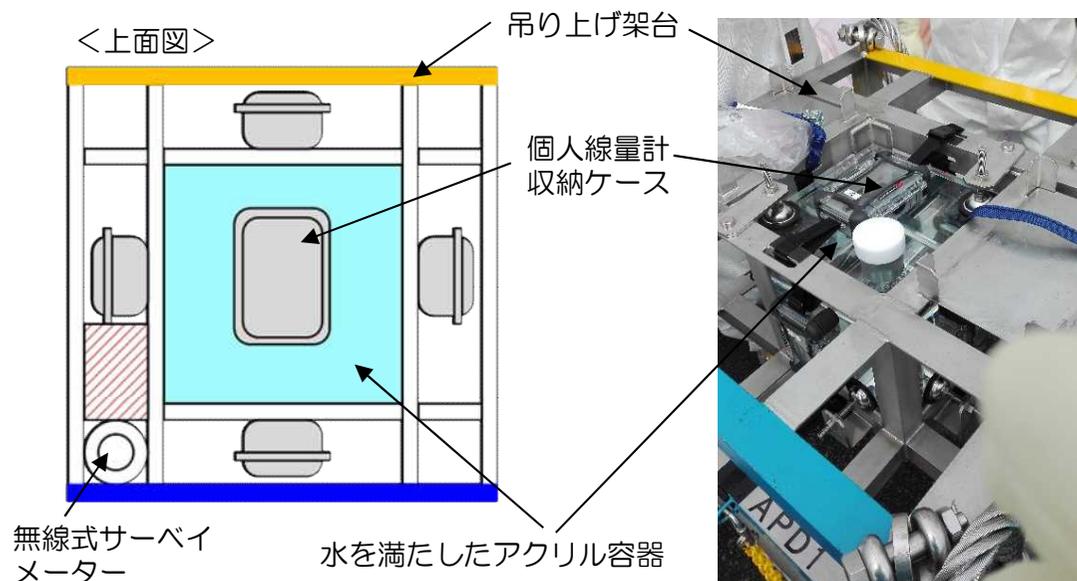
- ①吊り上げ架台の構造（架台のフレームに、人を模擬して水を満たしたアクリル製立方体容器をセットし、各側面に個人線量計収納ケースをバンドで固定）

- ③クレーンで吊り上げた状態の側面図

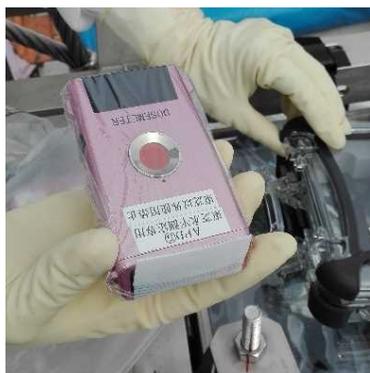
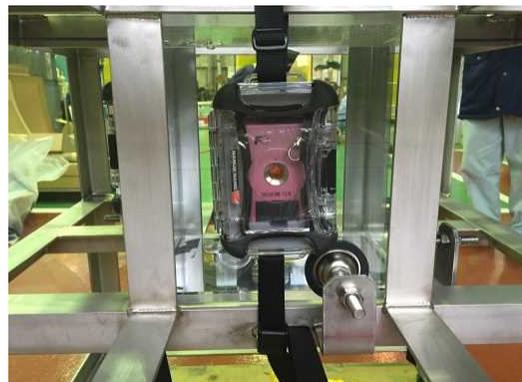
- ②測定器（個人線量計）

個人線量計を入れた収納ケースを側面に固定した状態

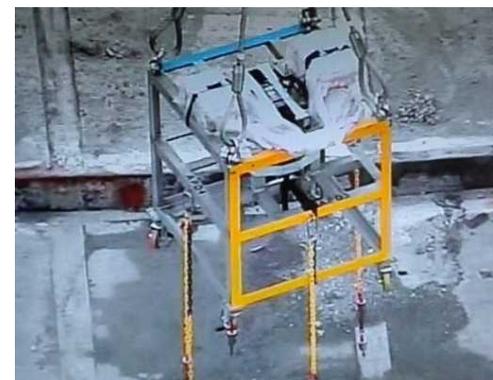
オペフロ上を測定している状況

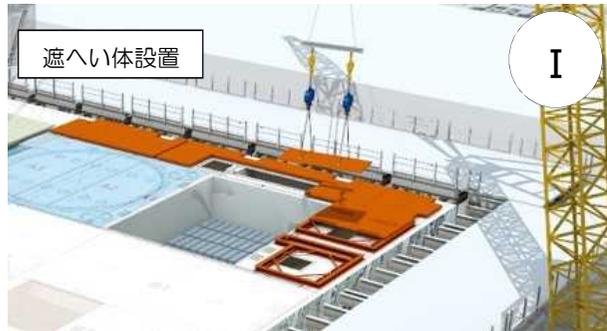
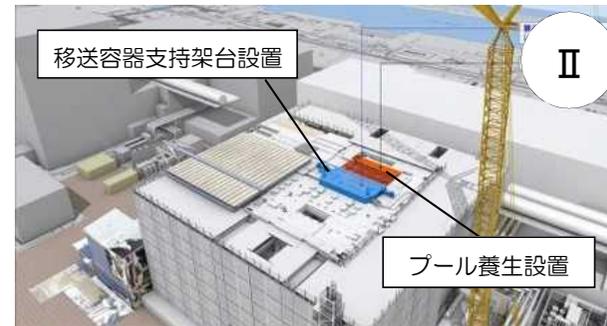
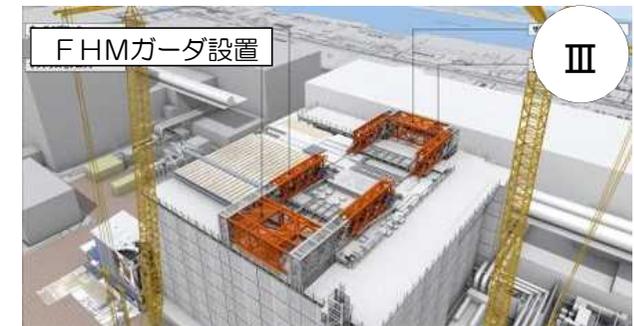
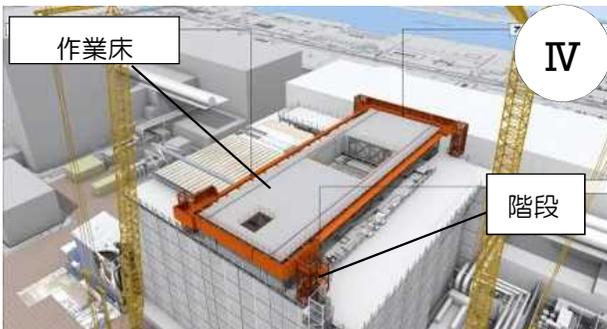
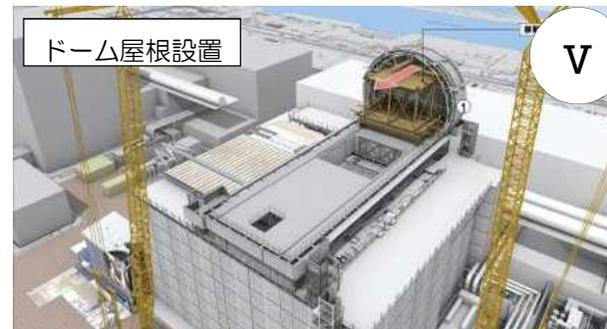
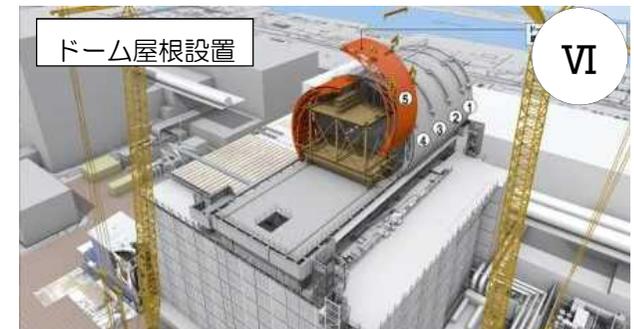
【参考】カバー・燃料取扱設備等の設置手順イメージ

- ステップⅠのオペフロ遮へい体設置までは、遠隔操作による無人作業を計画。
- ステップⅡ～Ⅲは、線量の高いオペフロ上が主な作業場所となり、ステップⅣ以降は、オペフロ+約6m高さでの作業が主な作業場所となる。

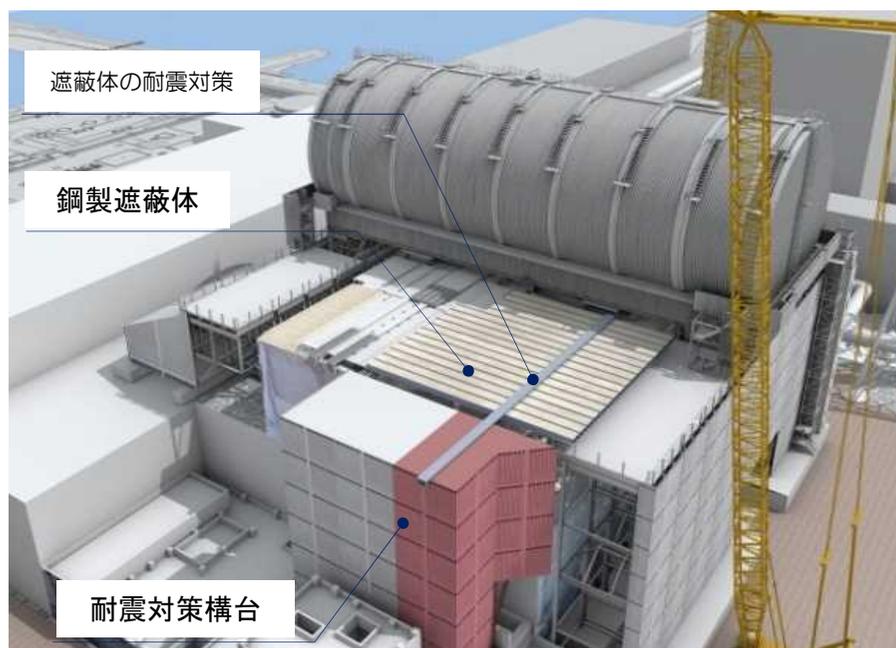
鳥瞰イメージ図（北西上空から）

【参考】G工区（北西建屋崩落部）遮へいの概要

- G工区（北西建屋崩落部）の遮へい仕様
 - ・（外枠フレーム）：厚さ32mmの鉄板
 - ・（内部遮へい材）：16層の鉛毛マット
- 設置時期
 - ・ 夏～秋頃（A工区第Ⅱ期およびD工区遮へい体設置後）

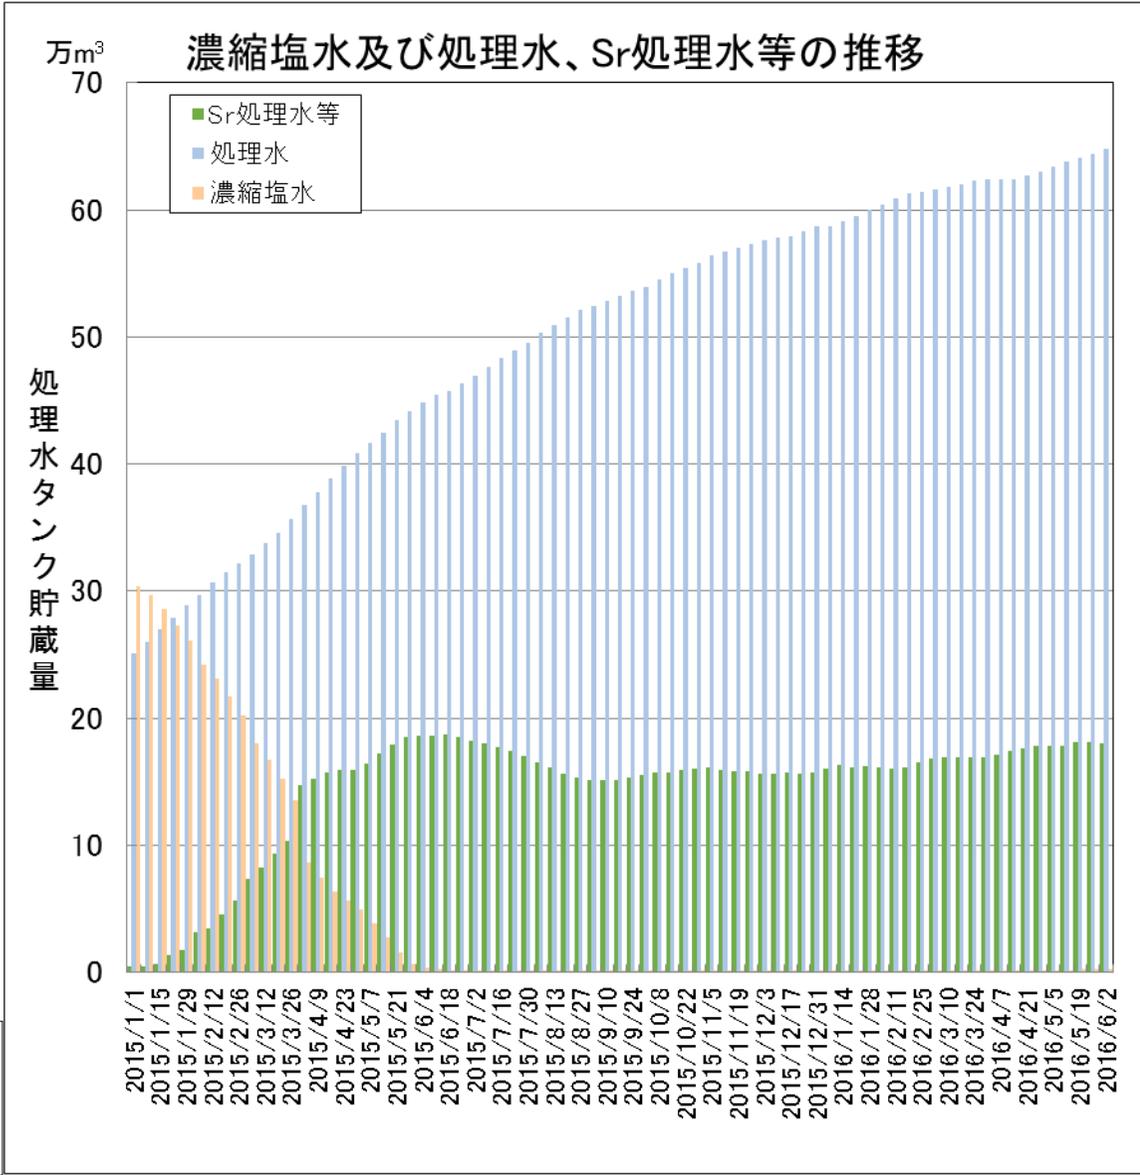
1-1. Sr処理水及び濃縮塩水等の推移

- 汚染水処理について
 - タンクに起因する敷地境界実効線量（評価値）は、2015.3月末に「1mSv/年未満」を達成。
 - その後もタンク内汚染水の処理を進めてきた結果、タンク底部の残水を除き、2015.5.27に全てのRO濃縮水の処理が完了し、汚染水によるリスク低減という目的が達成
 - 多核種除去設備以外で処理したストロンチウム処理水については、今後、多核種除去設備で再度浄化し、さらなるリスク低減を図る。
 - タンク底部には、ポンプでくみ上げきれない残水あり。残水処理にあたっては、安全を最優先に考え、ダストの飛散防止・被ばく防止対策等を十分に施しながら、タンク解体時等に処理。2016.6/2現在で残水は約0.5万t

2016.6/2現在
Sr処理水等…約18万t
処理水 …約64万t
