廃炉・汚染水対策現地調整会議 至近課題の進捗管理表

建屋カバー解体工事の進捗状況

福島第一原子力発電所 1号機
オペフロ南東側他の調査結果について

福島第一原子力発電所1号機
建屋カバー解体工事（壁パネル取り外し）の実施について

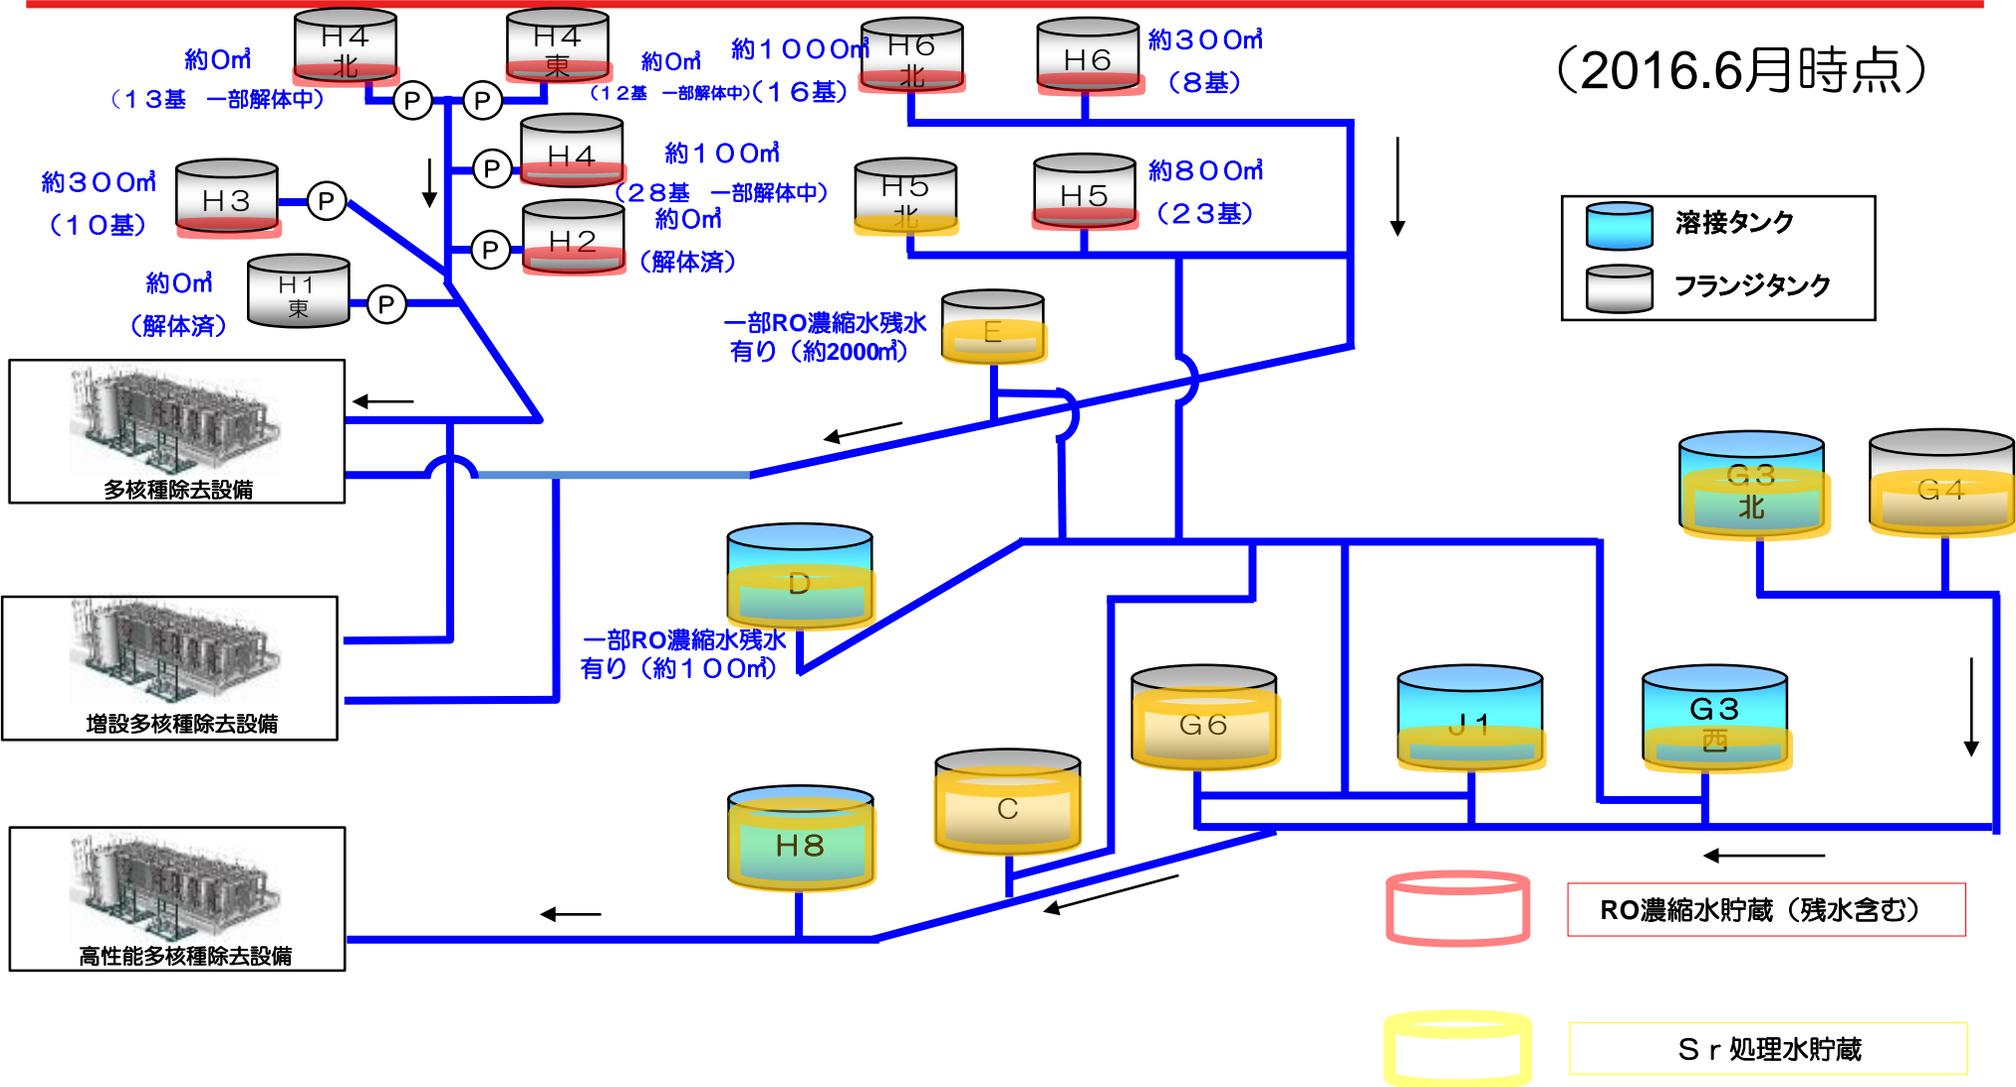
1-2. Sr処理水及びRO濃縮水(残水)の貯蔵状況

(2016.6月時点)

残水は、既設ポンプで移送できる約1~1.5mまで移送。
その後、仮設ポンプにて受払タンクへ移送し処理していく

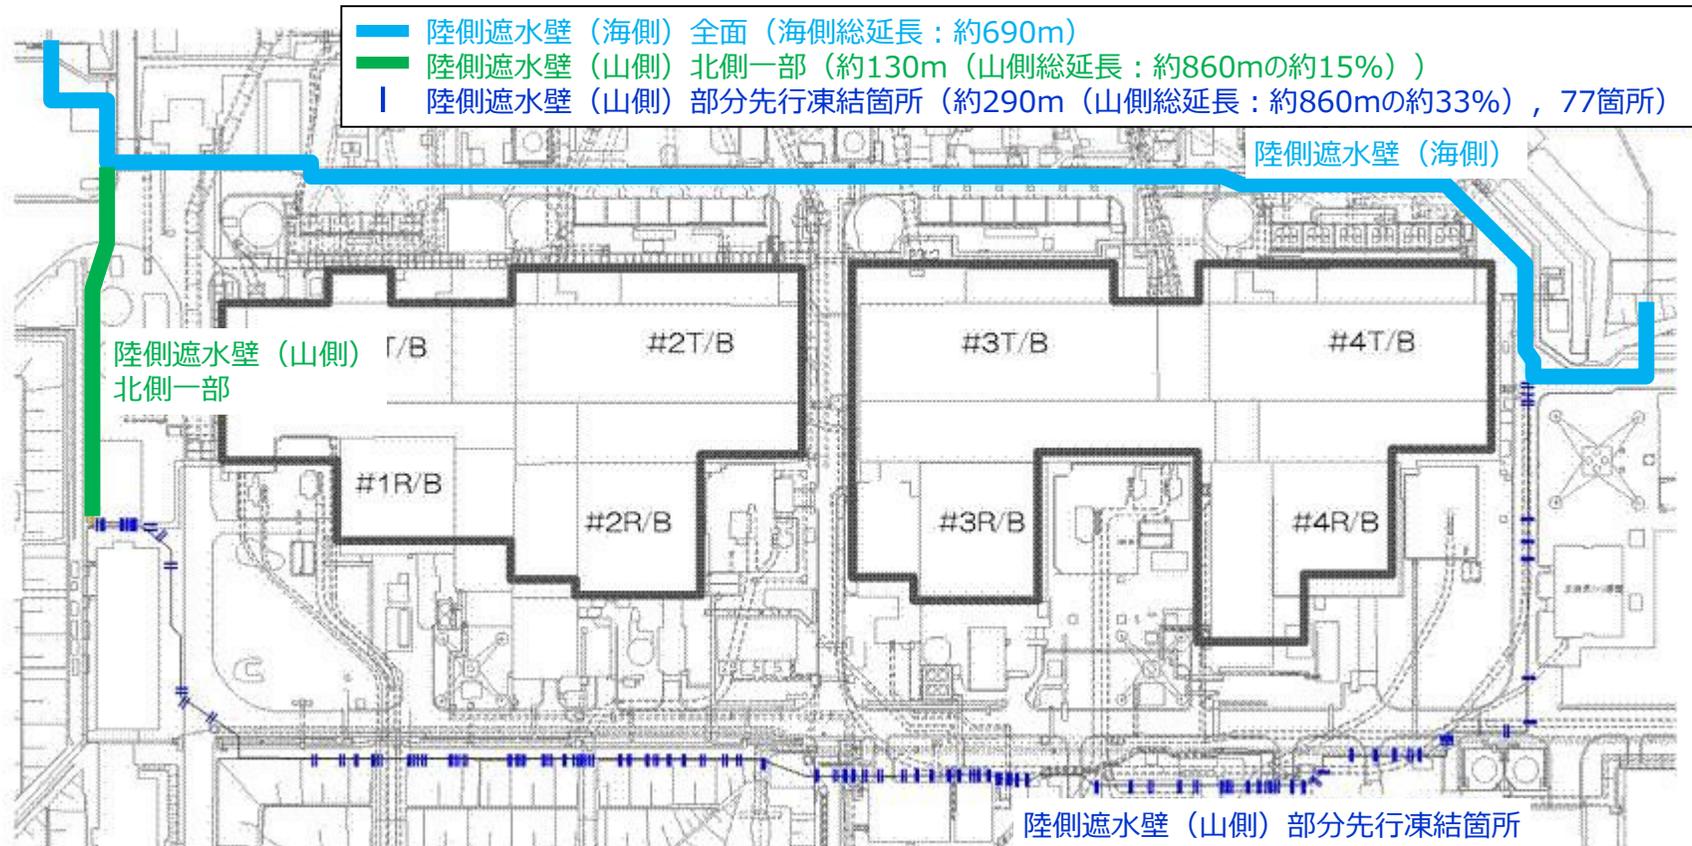
1-1. 凍結箇所

フェーズ1凍結箇所)

3/31より、海側全面＋北側一部＋山側部分先行凍結箇所を凍結開始。

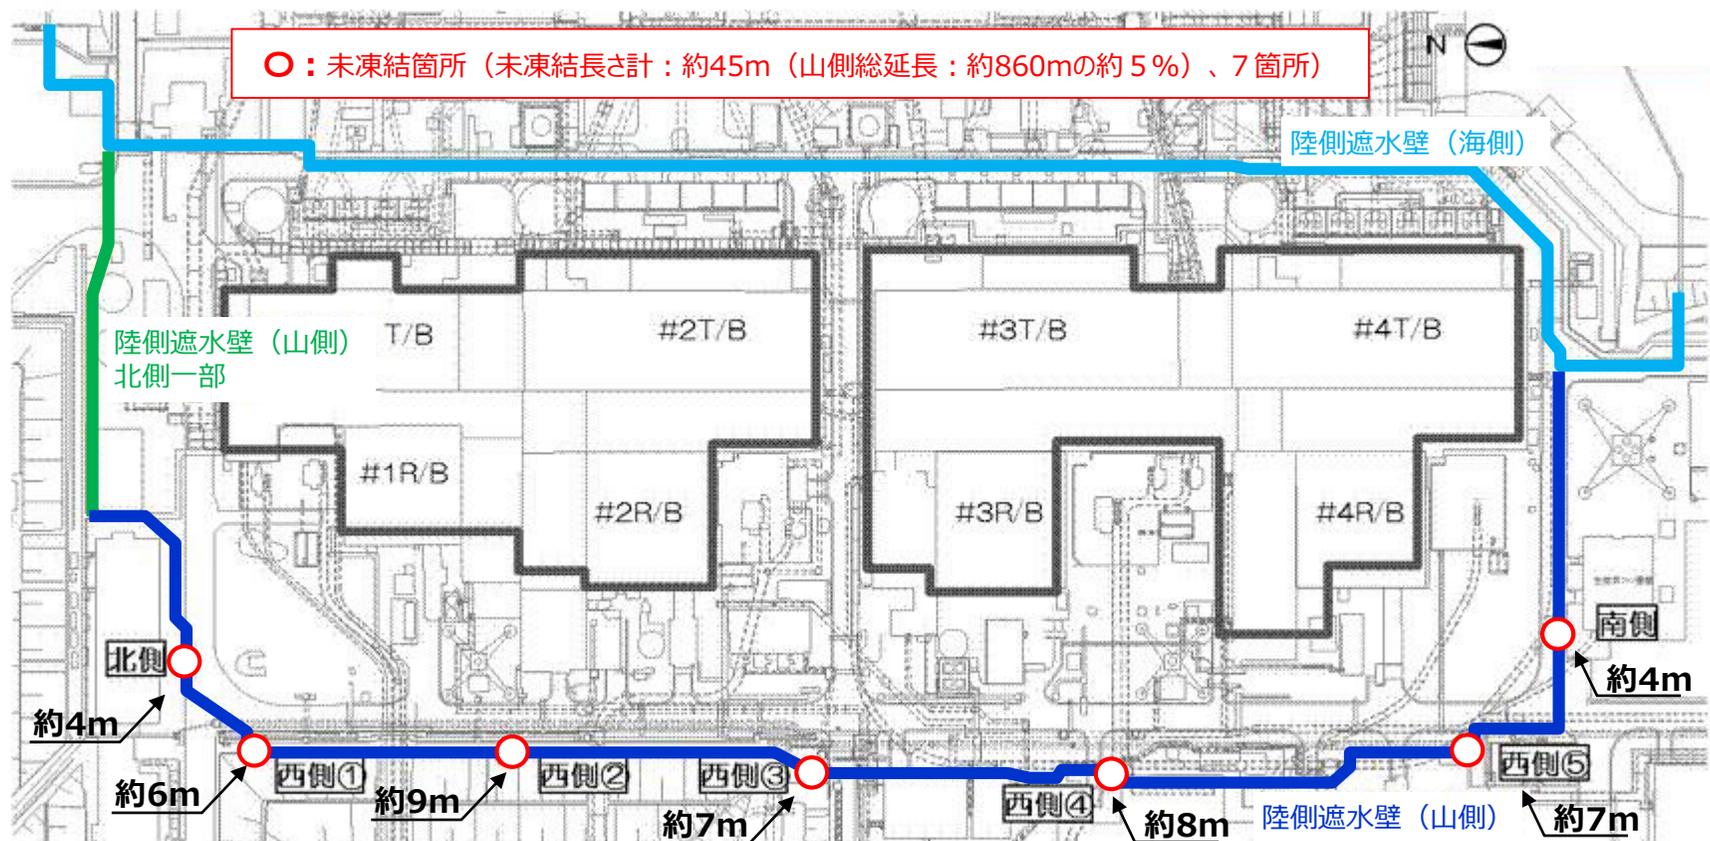
第一段階フェーズ2における凍結箇所

6/6より、フェーズ1凍結箇所を追加して山側未凍結箇所(○:7箇所)を除く範囲を凍結開始。

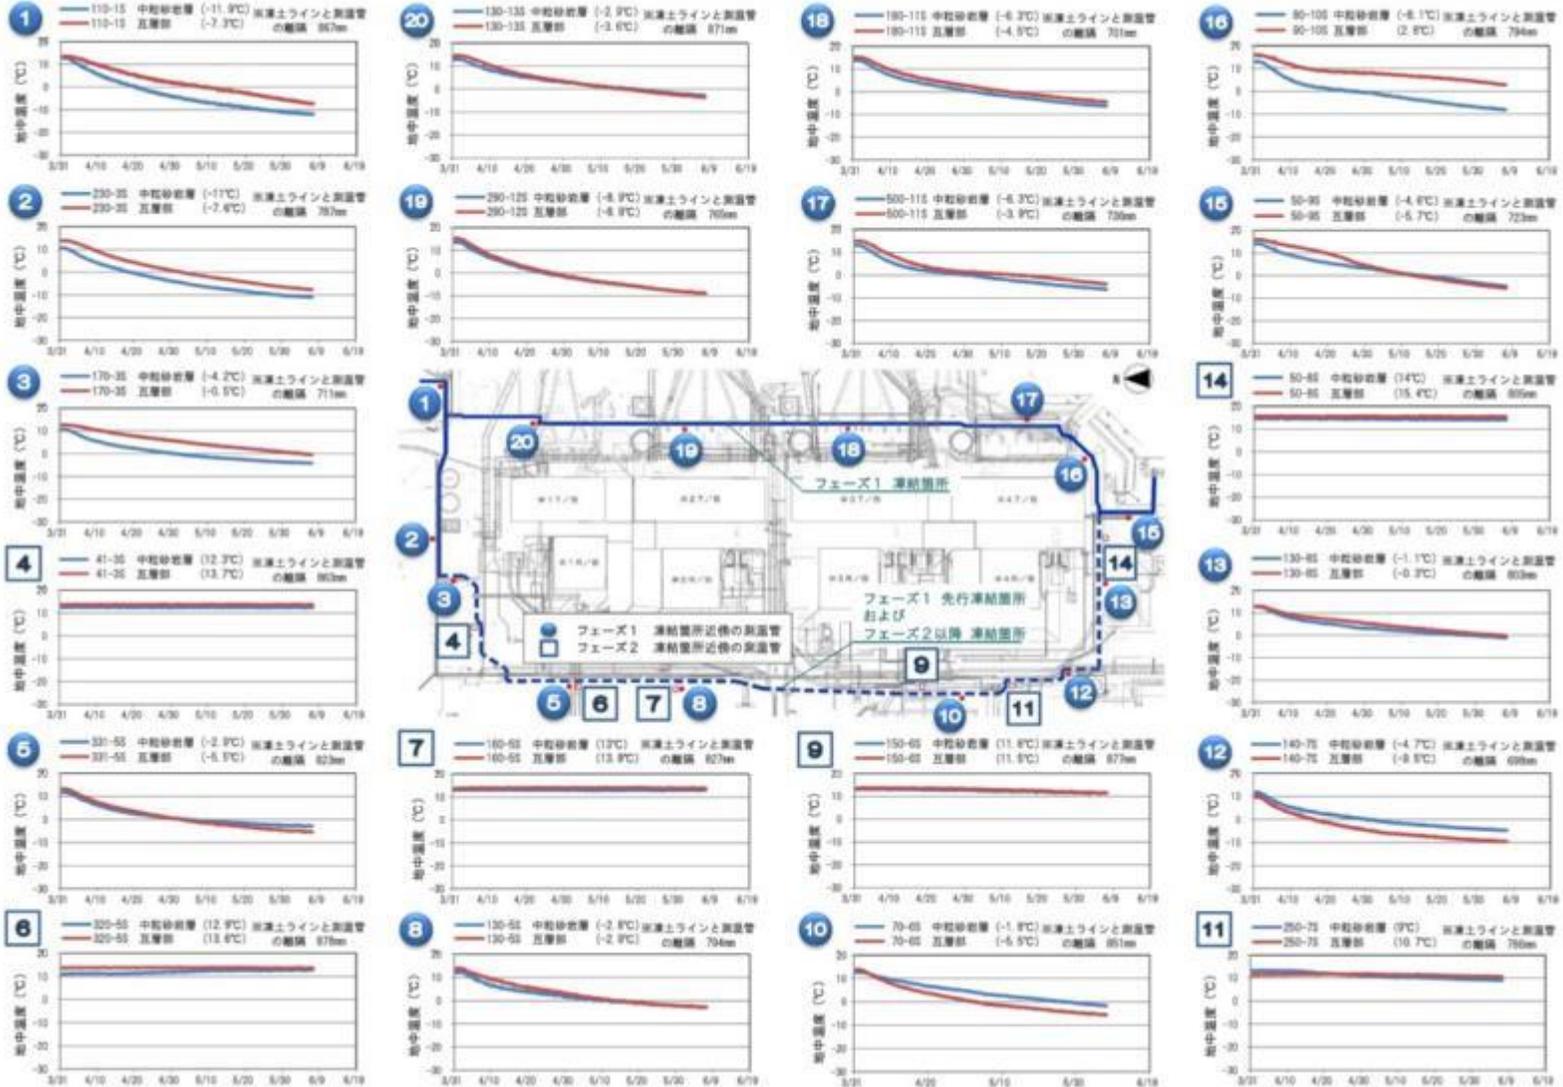
2. 地中温度経時変化

注1) 中粒砂岩層の平均地中温度(青線) :
 地表~GL-2mと第1泥質部境界付近を除く1mピッチで計測されている測温管温度の平均値
 注2) 互層部の平均地中温度(赤線) :
 互層部上下の層境界付近を除く, 1mピッチで計測されている測温管温度の平均値

地中温度(測温管温度)

温度は6/7 7:00時点のデータ

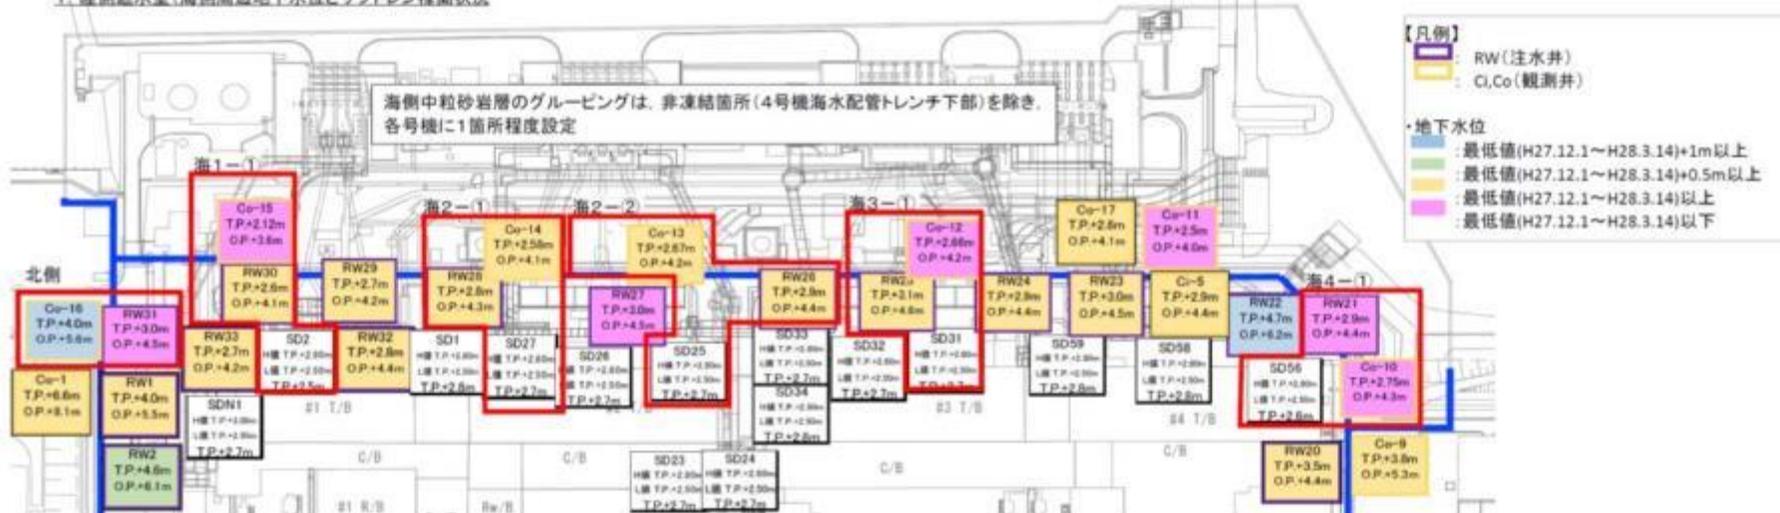
1. 陸側遮水壁(海側周辺)地下水位とサブドレン稼働状況

3. 地下水位・水頭状況(中粒砂岩層① 海側)

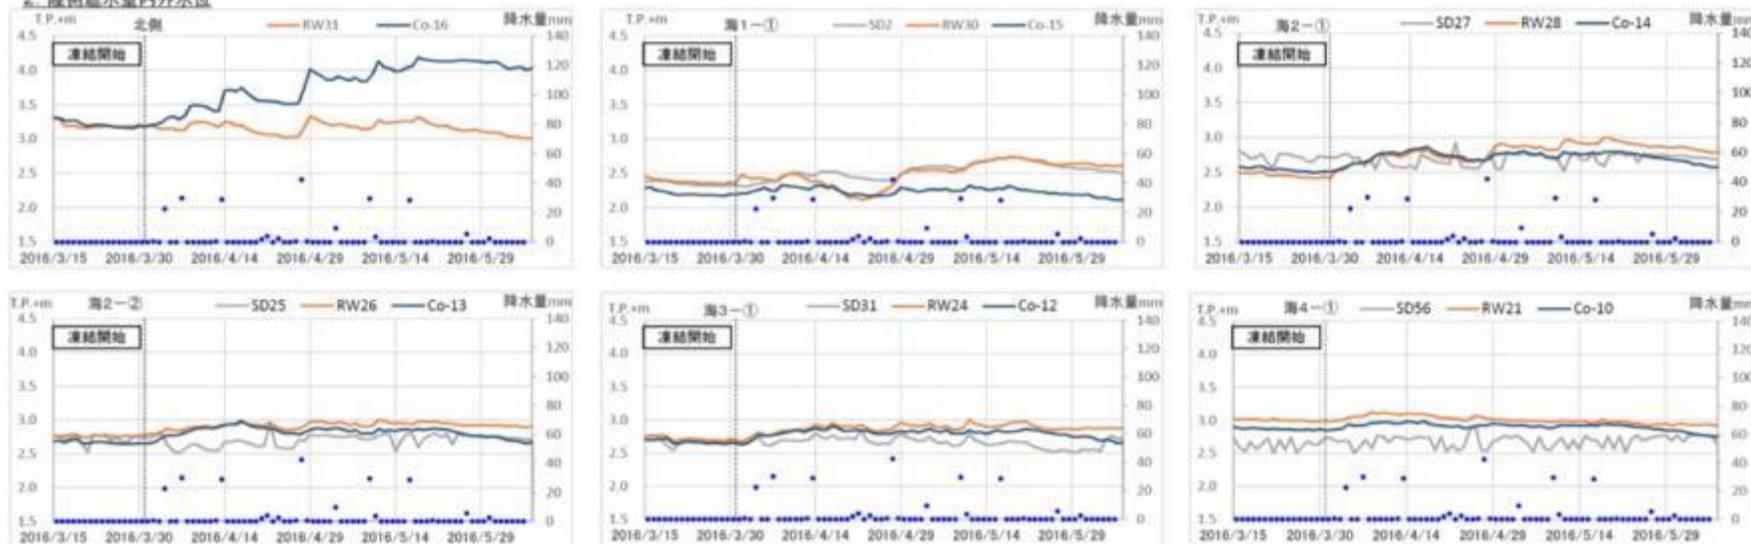
2. 陸側遮水壁内外水位

地下水位は6/7 12:00時点のデータ

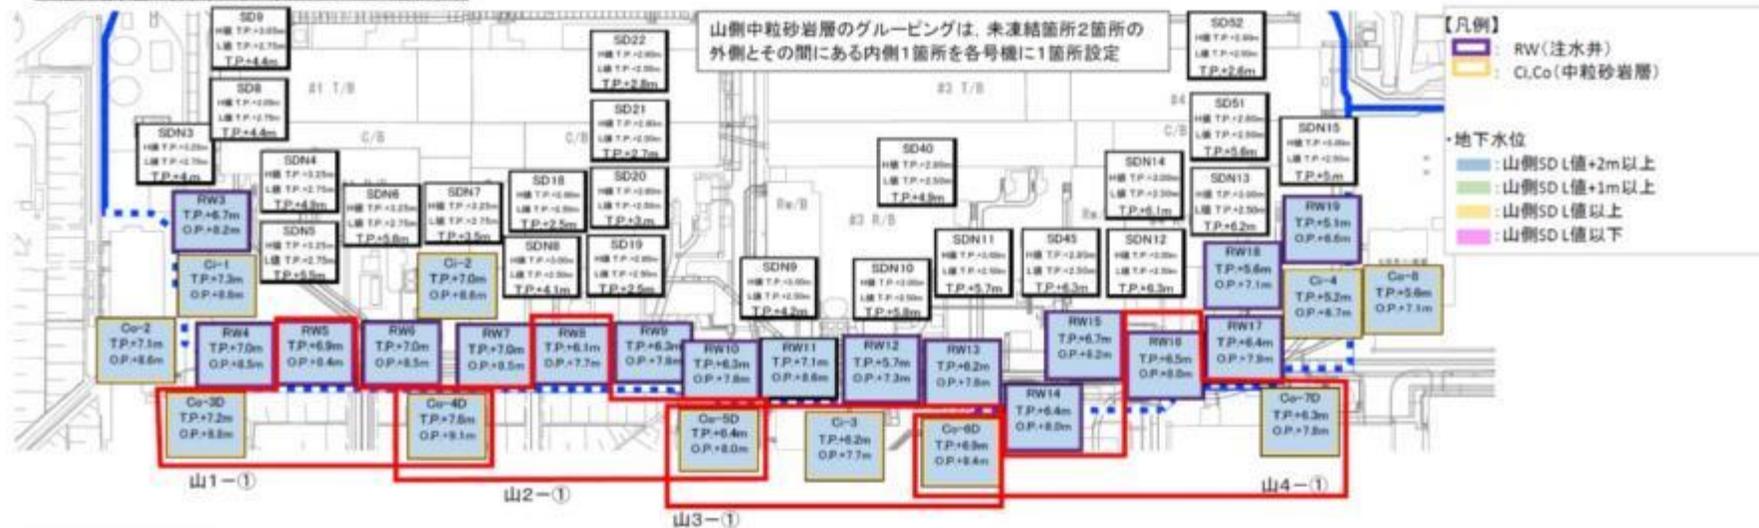
3. 陸側遮水壁(海側周辺地下水位とサブドレン稼働状況

3. 地下水位・水頭状況(中粒砂岩層②) 山側)

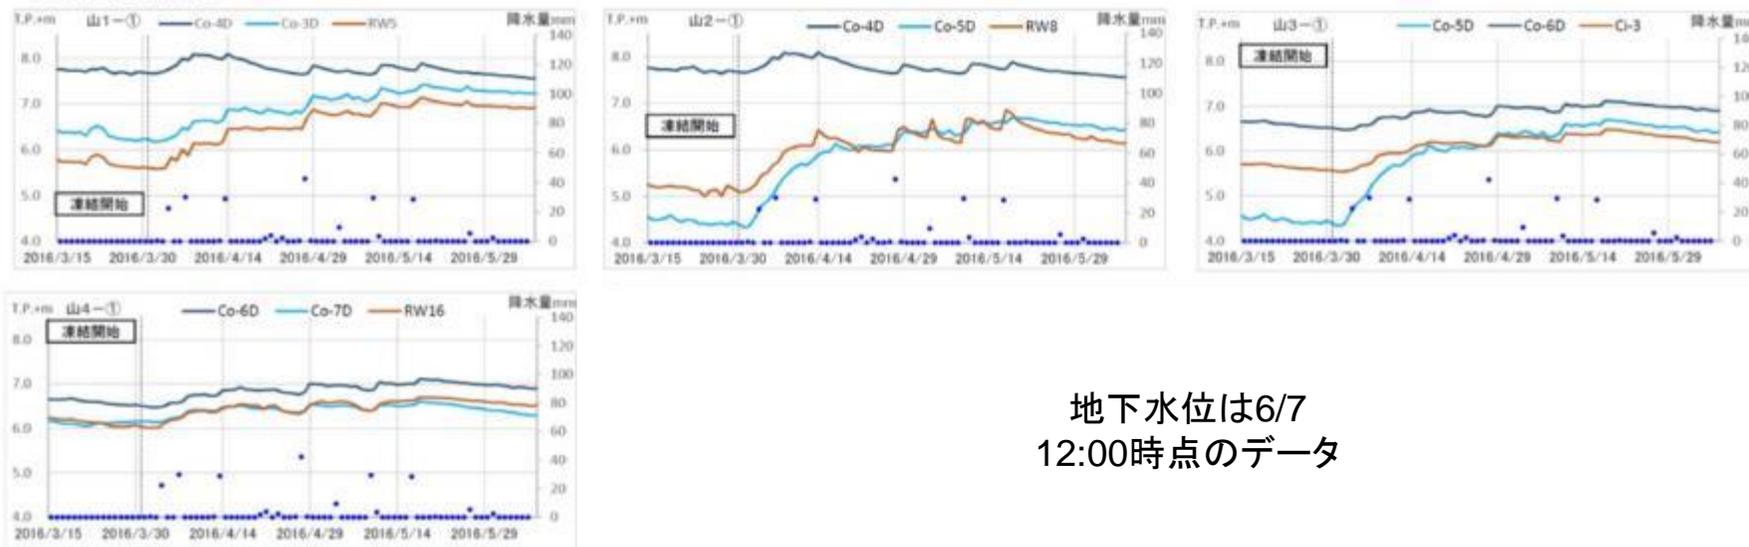
4. 陸側遮水壁内外水位

地下水位は6/7
12:00時点のデータ

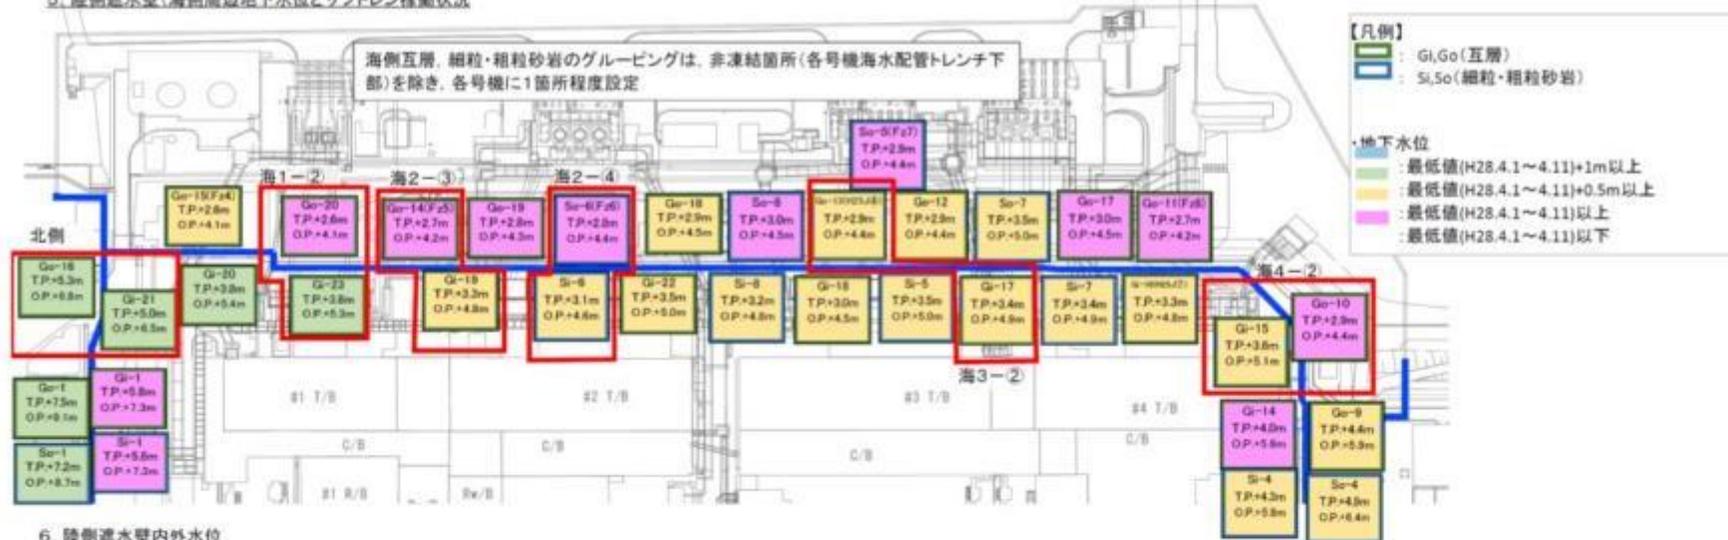
5. 陸側遮水壁(海側周辺地下水位とサブドレン稼働状況)

3. 地下水位・水頭状況(互層、細粒・粗粒砂岩層水頭① 海側) **TEPCO**

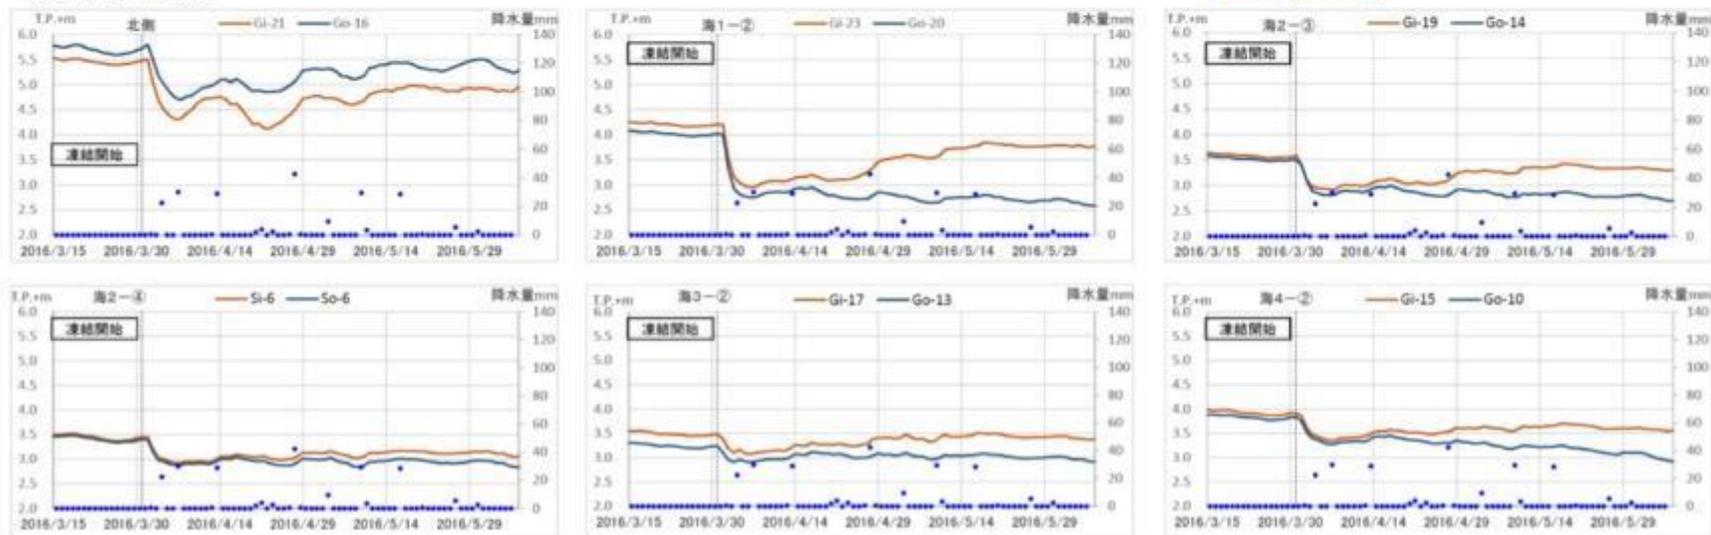
6. 陸側遮水壁内外水位

地下水位は6/7 12:00時点のデータ

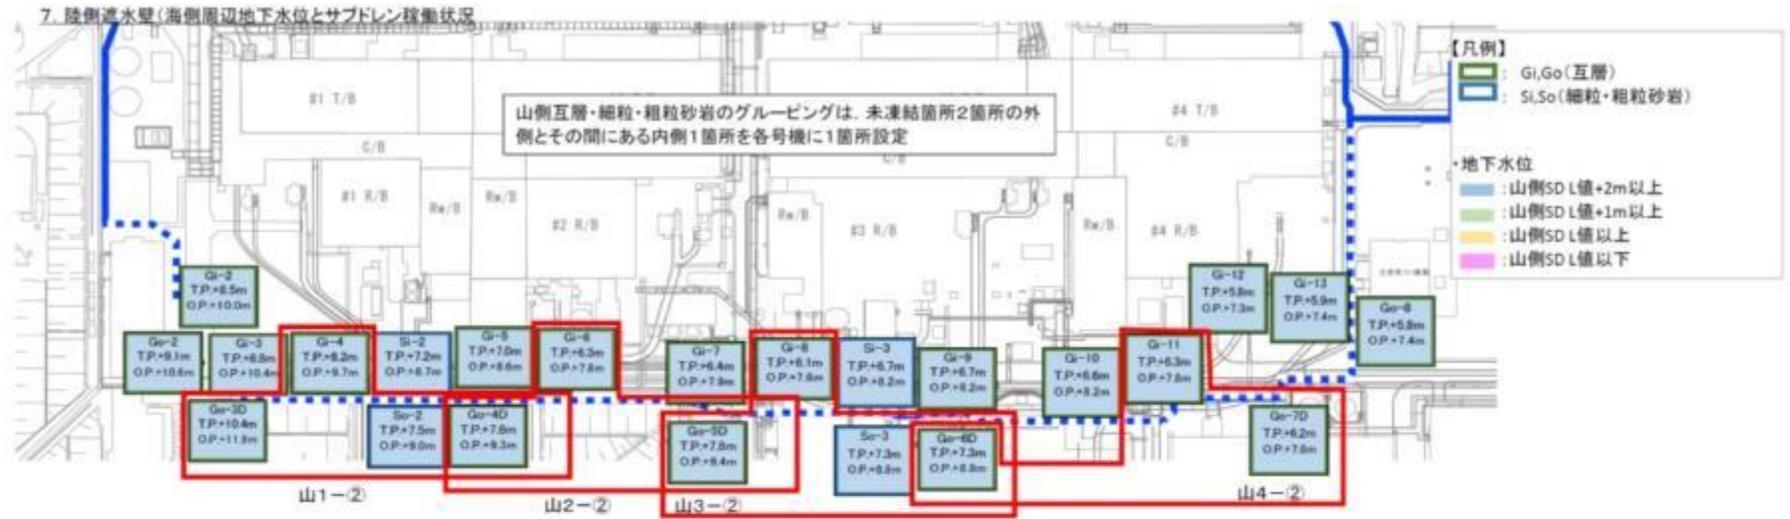
3. 地下水位・水頭状況(互層、細粒・粗粒砂岩層水頭② 山側) **TEPCO**

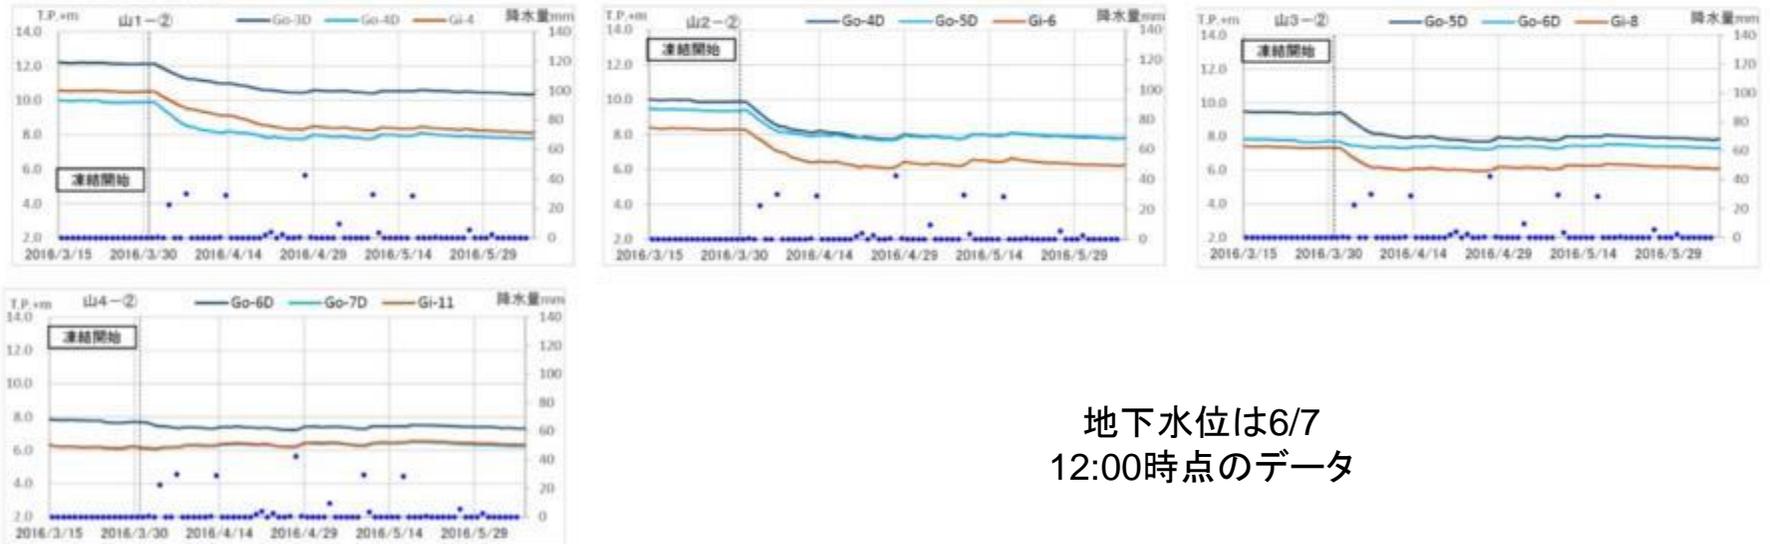
8. 陸側遮水壁内外水位

地下水位は6/7
12:00時点のデータ

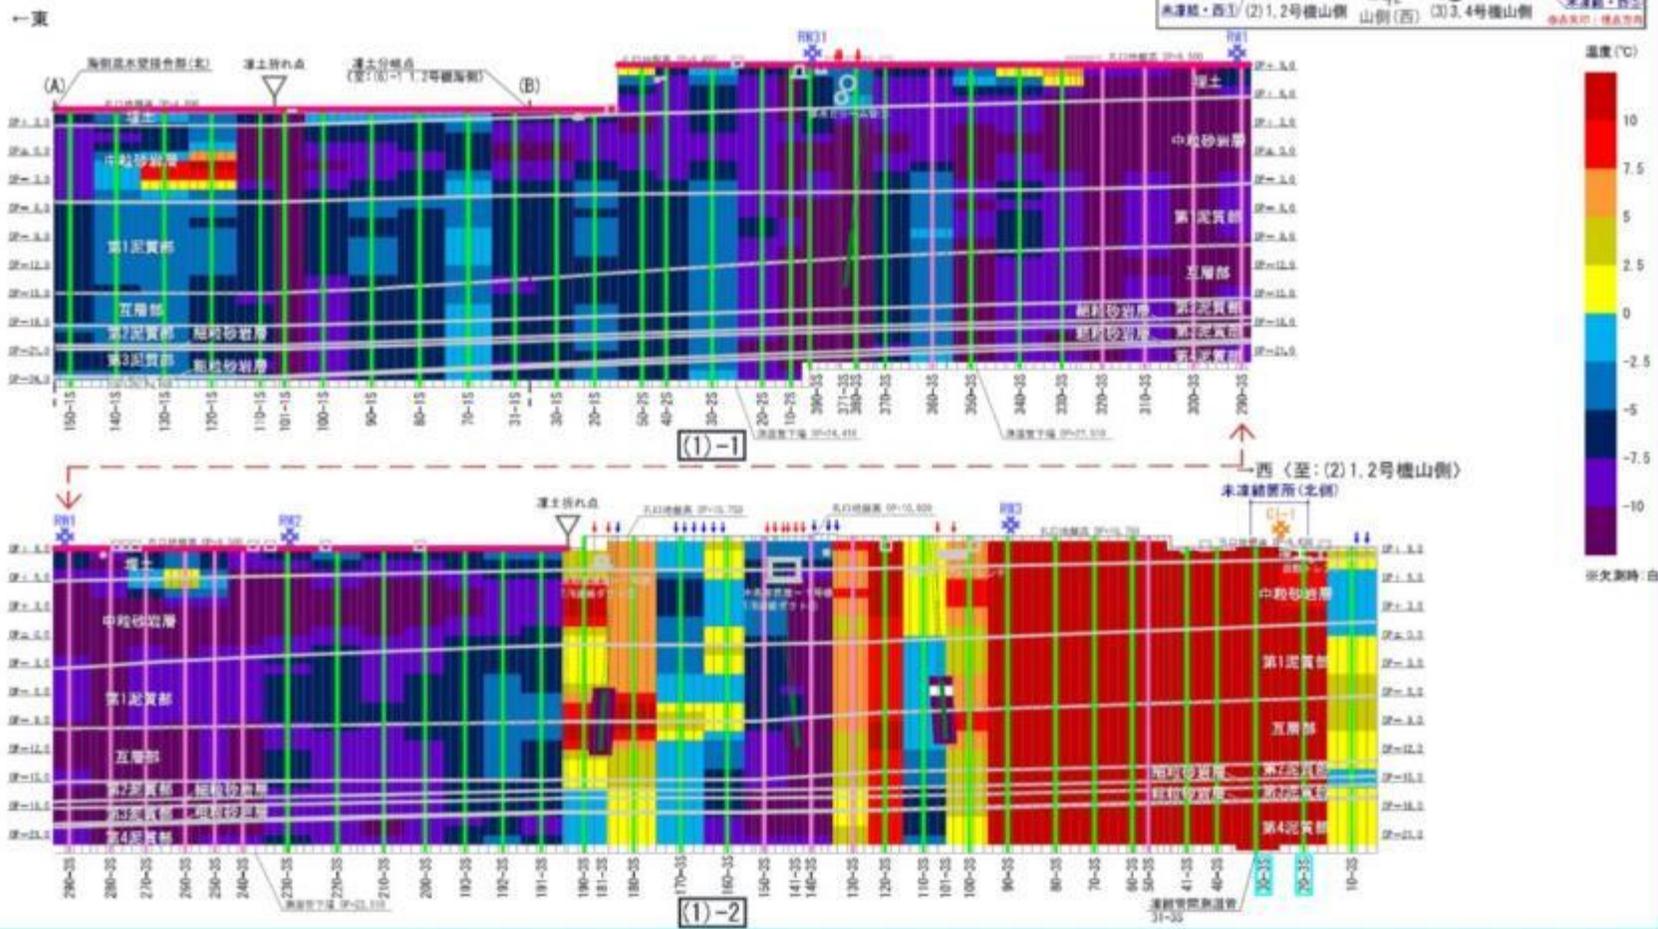
4. 地中温度分布図(1号機北側)

(1) 1号機北側 (北側から望む)

(温度は6/7 7:00時点のデータ)

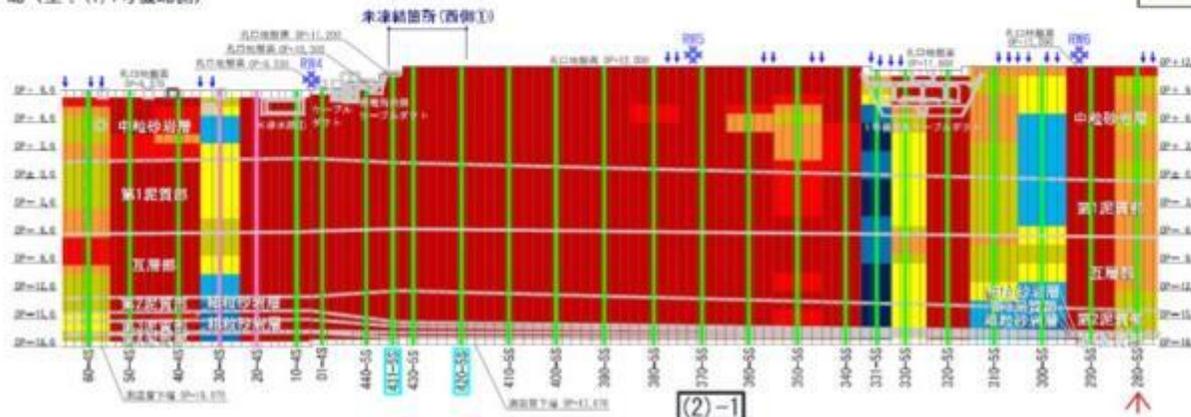
(2)-1

(2) 1,2号機山側 (西側から望む)

(温度は6/7 7:00時点のデータ)

←北 (至: (1)1号機北側)

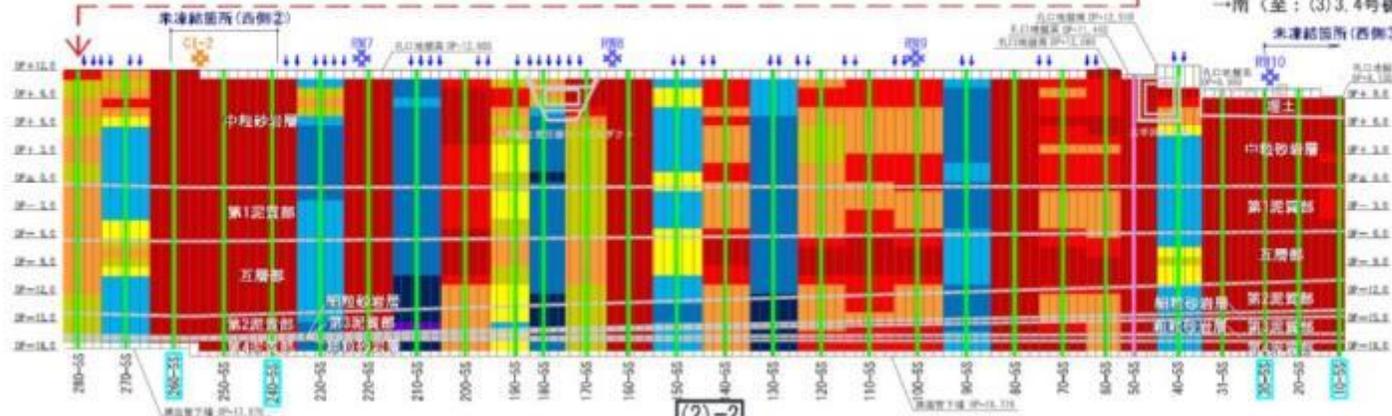
(2)-2

←南 (至: (3)3,4号機山側)

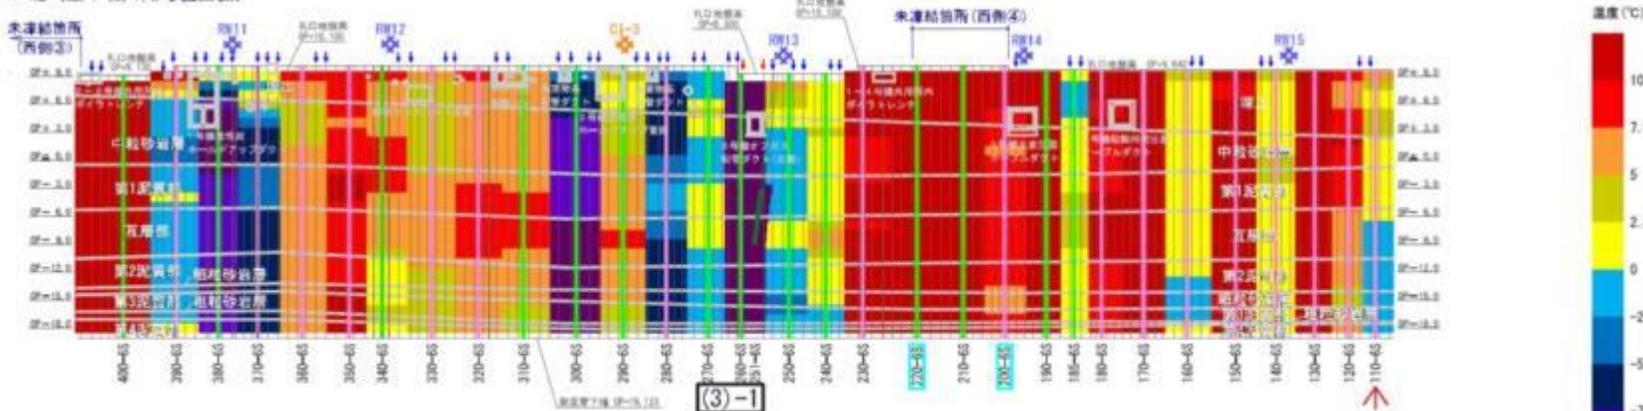
(3)-1

(3) 3,4号機山側 (西側から望む)
(温度は6/7 7:00時点のデータ)

←北 (至：(2) 1,2号機山側)

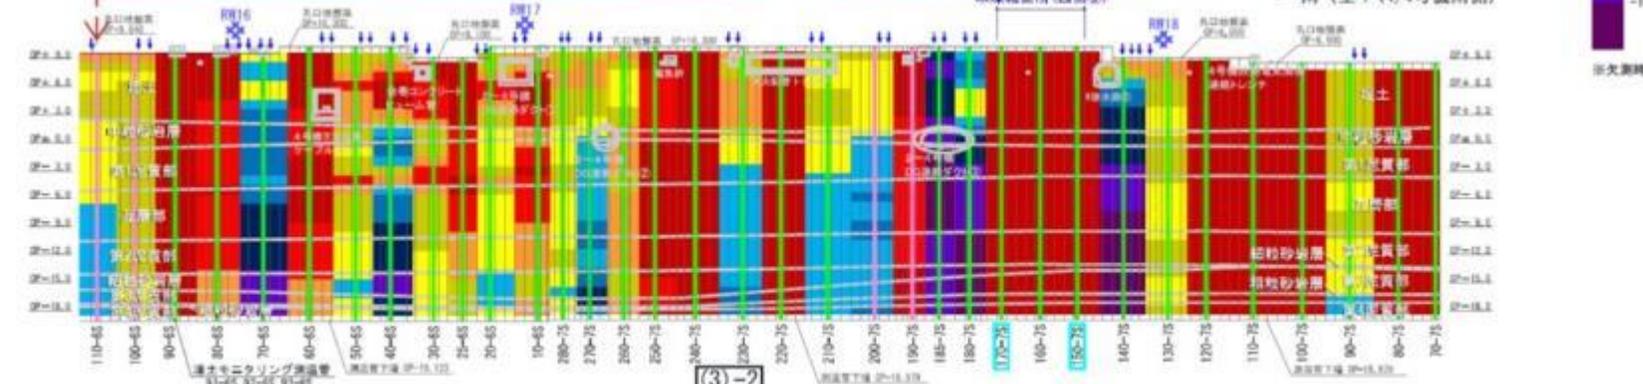
(3)-2

→南 (至：(4) 4号機南側)

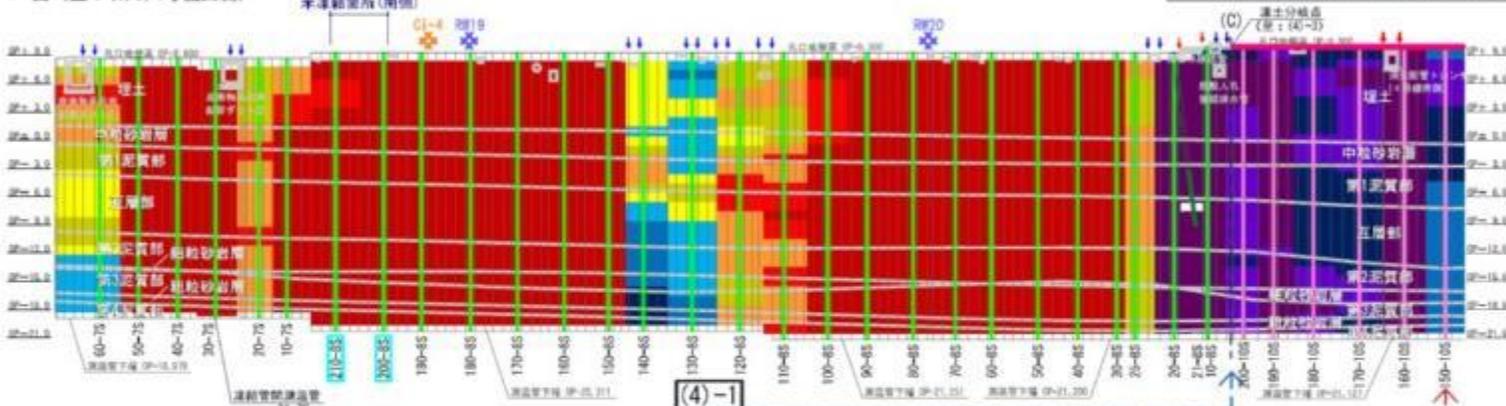
(4) 4号機南側 (南側から望む)

(温度は6/7 7:00時点のデータ)

←西 (至: (3) 3, 4号機山側)

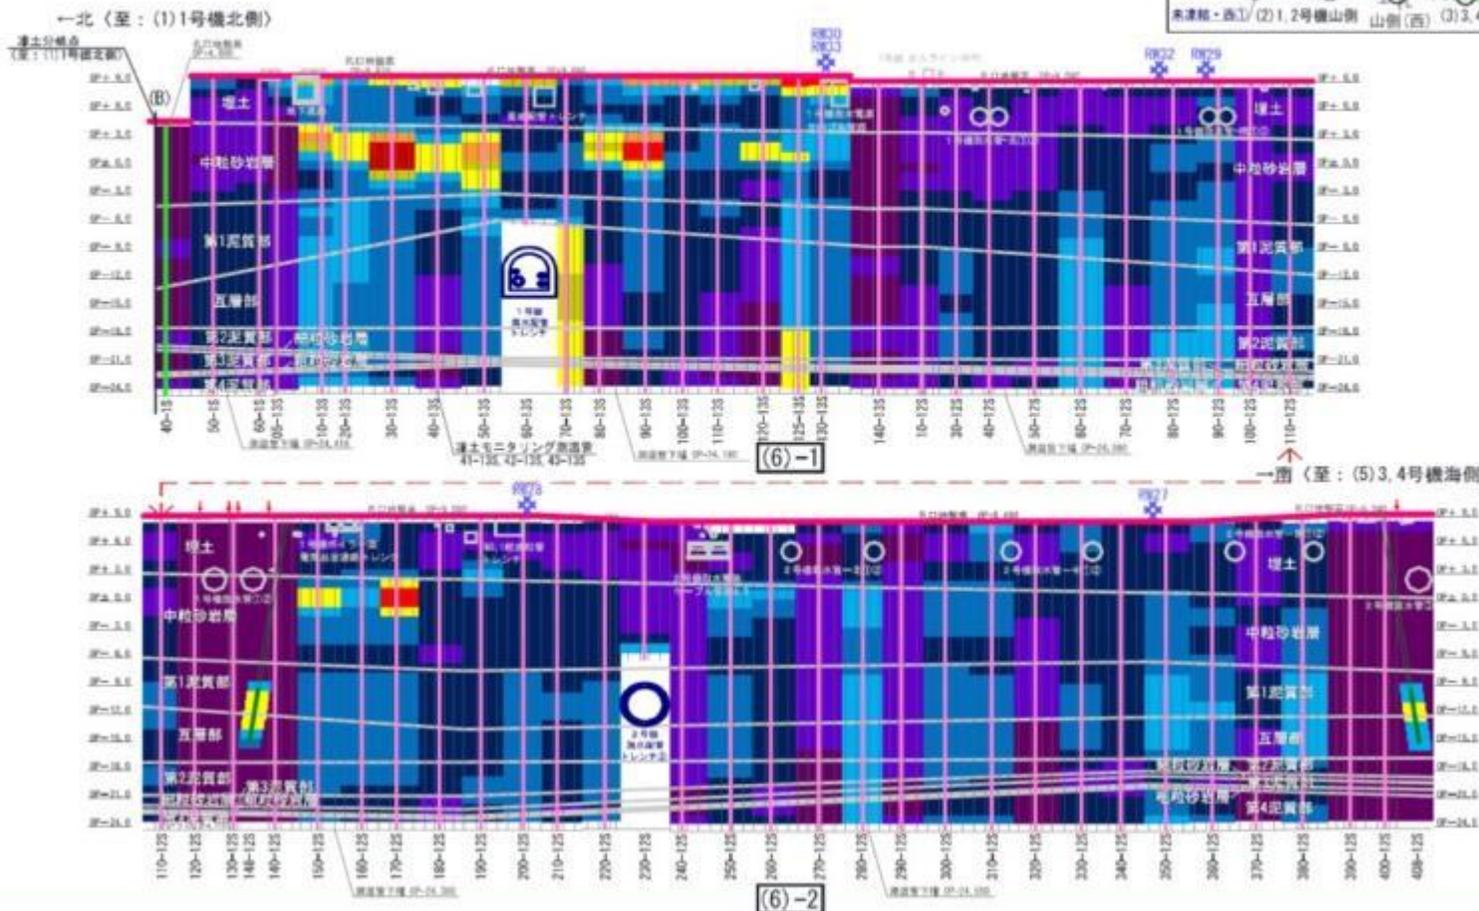
4. 地中温度分布図(1・2号機東側)

■ 地中温度分布図

(6) 1,2号機海側 (西側：内側から望む)

(温度は6/7 7:00時点のデータ)

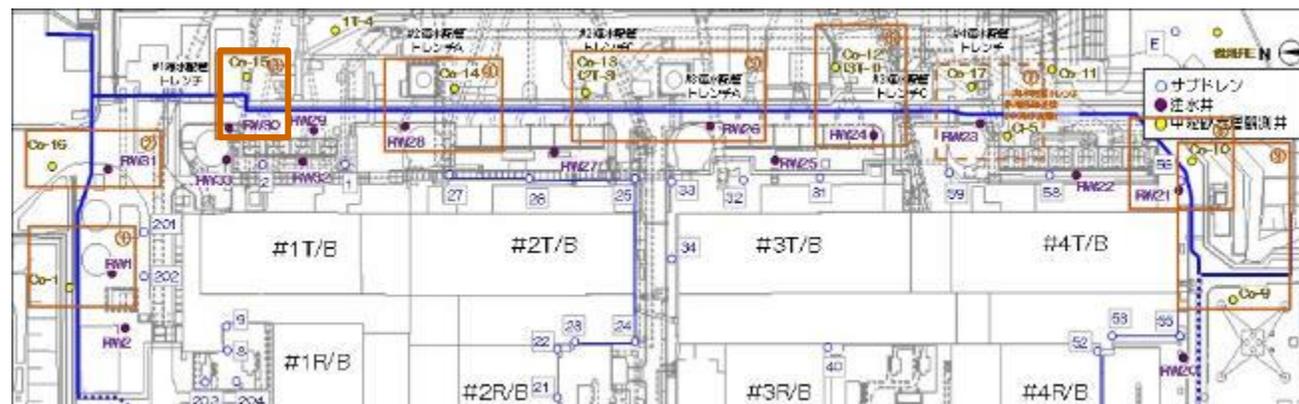
内外水位と水位差の経時変化 (例：中粒砂岩層③)

建屋海側の互層部の水頭挙動と内外水頭差および中粒砂岩層の水位挙動と内外水位差 (別添資料参照)

- 別添資料に、陸側遮水壁（海側）を境界とした内・外側の水位・水頭について、比較対象（中粒砂岩層9箇所・互層部11箇所・細粒/粗粒砂岩5箇所）の観測孔の組み合わせそれぞれについて示す。凍結開始後の水位・水頭の経時変化を上段のグラフに、水位差・水頭差の経時変化を下段のグラフに示す（下図参照）。
- 建屋海側の互層部の水頭は、陸側遮水壁（海側）を境界とした内外水頭差が発生・拡大する傾向を示している。
- 同じく中粒砂岩層の水位も、中粒砂岩層⑧の箇所を除き、内外水位差が発生・拡大する傾向を示している。
- ⑧（4号機南側）の観測孔は、近傍のサブドレンの稼働の影響を受けるため、当該サブドレン停止期間中の水位挙動によって水位差の発生および上流側の水位上昇を確認している（次頁参照）。

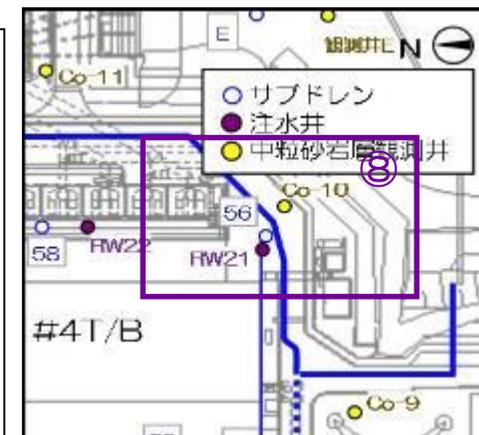
SD56・RW21・Co-10の位置関係

- 中粒砂岩層⑧は、観測井 (RW21・Co-10) 近傍のNo.56サブドレン (以下、SD56) の稼働の影響を受けるため、同サブドレンの停止期間中の水位挙動を分析した。
- RW21およびCo-10は、SD56からの離隔はともに10m以内であり (右図)、凍結開始前からSD56の稼働による影響を受けている。(左下図)
- SD56は凍結開始前の「2/29~3/3」および凍結開始後の「4/25~4/27」に点検等のために停止させていた (左下図)。
- 両停止期間中のRW21およびCo-10の水位変動と両者の水位差について比較した (右下図)。
- 凍結開始前はSD56の停止前と停止中で水位差に大きな変化は見られないが、凍結開始後については停止前に対して停止中の水位差が大きくなり、かつ、凍結開始前に比べて水位差の増加幅が大きくなっている。
- 以上より、「中粒砂岩層⑧」においても、陸側遮水壁 (海側) の遮水効果発現が開始している。

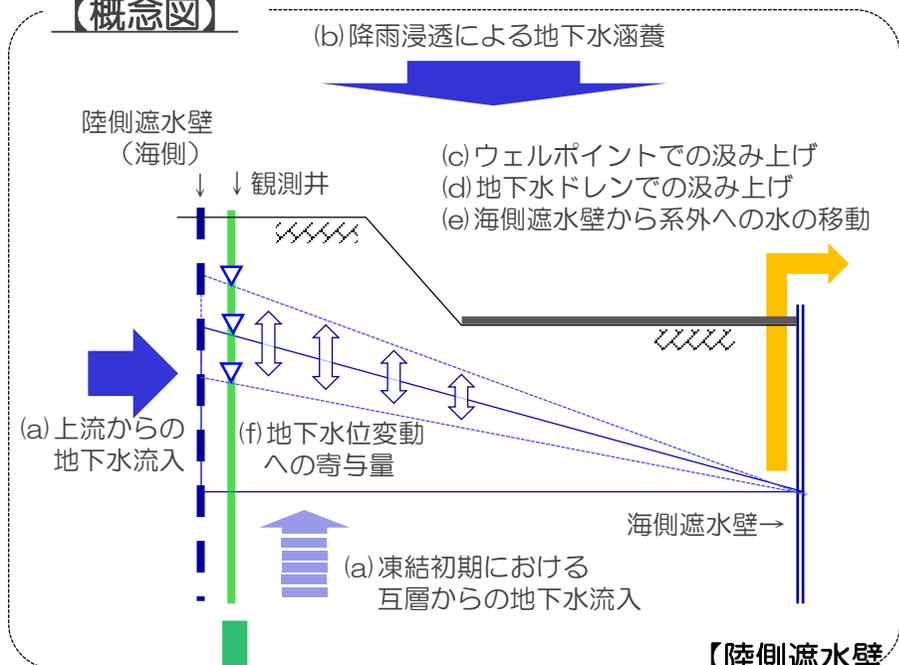
【概念図】

- ◆ 4m盤では、海側遮水壁近傍の地下水はウェルポイント・地下水ドレンにより汲み上げられることにより、ほぼ一定水位を維持している。
- ◆ 一方で、上流からの地下水流入および凍結初期における互層からの地下水流入、降雨浸透による涵養により、陸側遮水壁（海側）近傍の地下水位は変動する。
- ◆ 上記より、4m盤への地下水流入量は、①の期間で流入量が多く、互層からの流入による影響と考えている。また②と③の期間を比較すると、③では流入量が減少しており、地下水流入遮断の効果が発現開始していると考えている。
- ◆ また、今後の降雨によるが、4m盤の地下水位低下に伴って汲み上げ量は減少すると想定している。

〔 陸側遮水壁（海側）～海側遮水壁間の距離：約100m 〕
〔 陸側遮水壁（海側）の延長：約700m 〕
