廃炉・汚染水対策現地調整会議 至近課題の進捗管理表

建屋カバー解体工事の進捗状況

福島第一原子力発電所 1号機
オペフロ南東側他の調査結果について

福島第一原子力発電所1号機
建屋カバー解体工事（壁パネル取り外し）の実施について

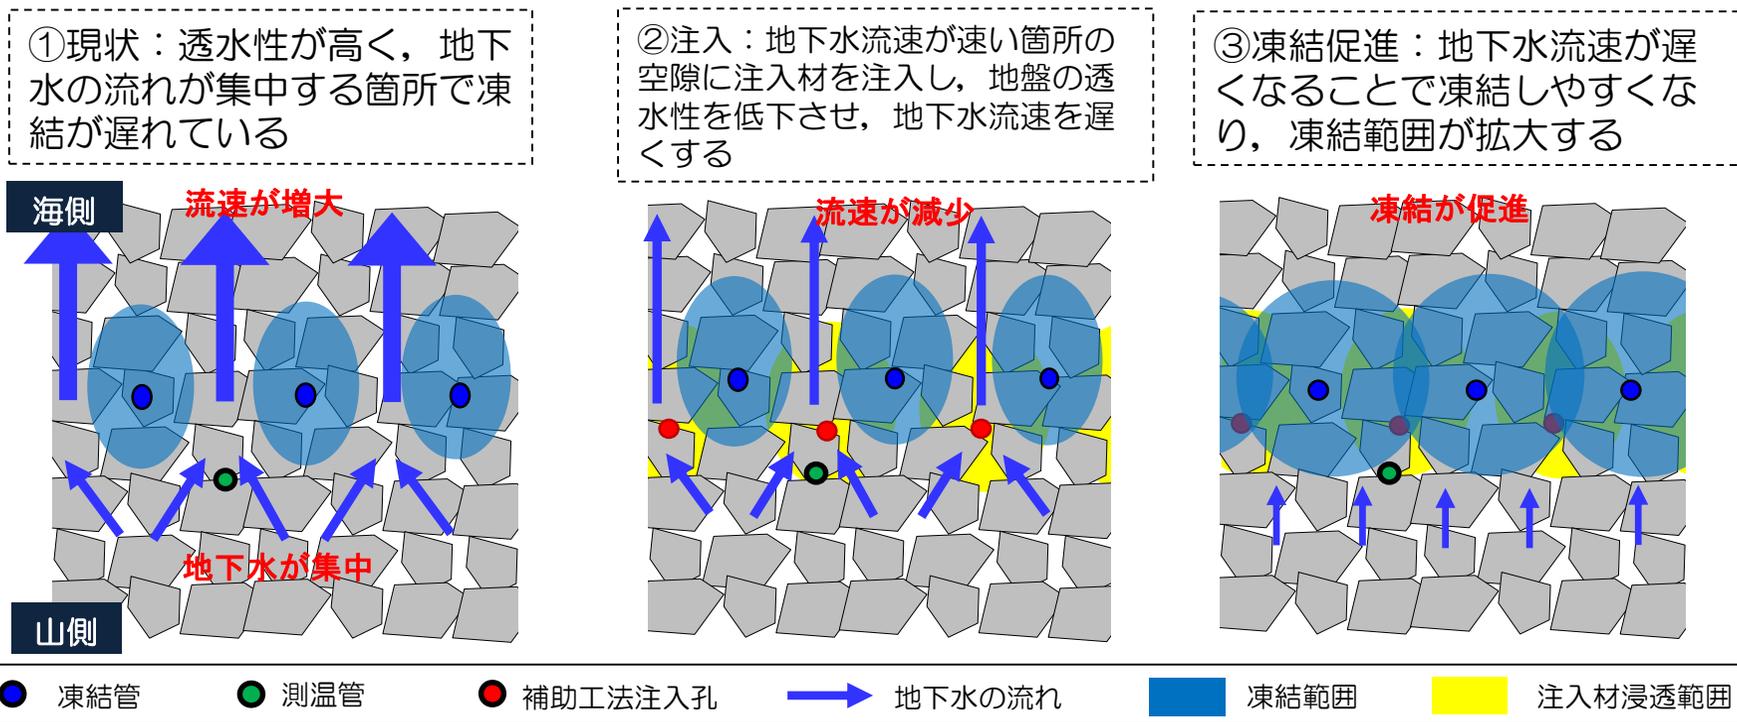
補助工法による凍結促進のイメージ

- 地下水流速が速く温度低下が遅れている箇所の凍結を促進するため、当該箇所の透水性を周辺地盤と同等程度に低下させて、地下水流速を遅くする。
当該工法は、透水性を低下させるものであり、凍土方式と異なる壁を構築するものではない。

- 補助工法実施箇所においては事前に埋設物等の試掘調査を実施する。また、埋設物等を貫通しての施工は行わない。
- 凍結が遅れている箇所近傍の地盤に、注入材を注入し透水性を低下させる。

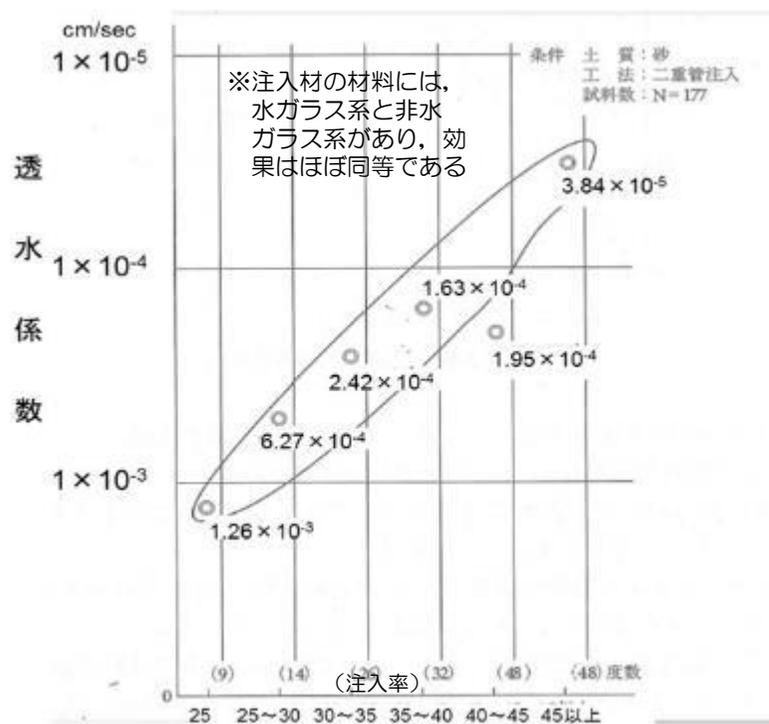
図 注入率と改良効果、透水係数との関係

砂質土における注入材を注入した後の地盤の透水係数と、注入材の注入率（単位体積当たりの注入量の割合）の関係を下図に示す。今回計画している1号機北側・東側，4号機南側では，36%の注入率を計画しており，下図によると，注入後の地盤の透水係数は， $10^{-3} \sim 10^{-4} \text{cm/sec}$ 程度になると想定され，周辺の中粒砂岩層の透水係数と大きく変わらない。

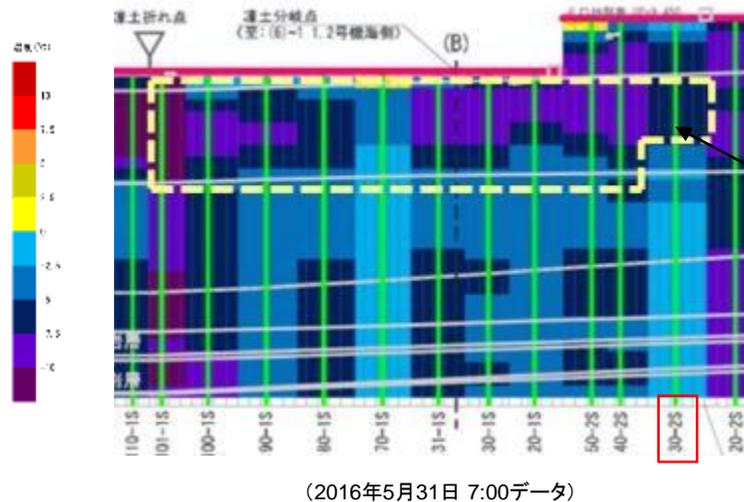
試験凍結時に地中温度低下の遅れ(測温管30-2S)が認められた箇所で、礫混じりの砂が確認されており、地盤中に注入材を注入した。

- ・実施範囲 延長：約27m(注入箇所 27箇所)
深度：O.P.-5.2m~O.P.+3.8m
- ・実績注入率：最大35%

注入材を注入した範囲において温度低下の遅れは見られず、試験凍結時に温度低下の遅れが見られた測温管30-2Sも、周辺地盤と同様に凍結が進行していることを確認している。

試験凍結時に温度低下の遅れが見られた測温管30-2Sに、遅れは見られてない

補助工法を実施した範囲

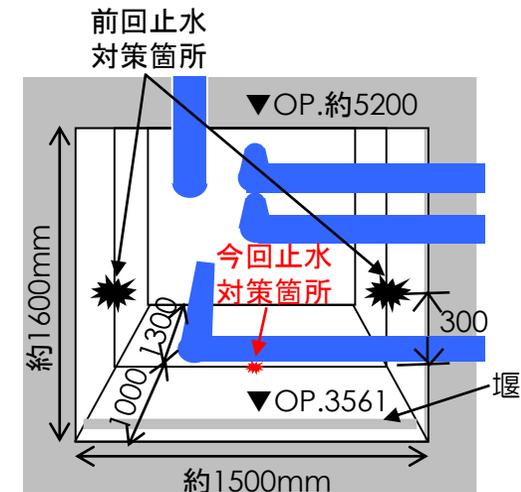
a-a矢視(建屋間接合部)

- 2016.2.29に完了した止水対策箇所以外から新たに地下水の流入を確認した。
流入量: 約0.06m³/日(2016.4.6確認)

- 止水方法: 止水材注入、モルタル詰め
- 2016.5.18に流入箇所の止水を完了。

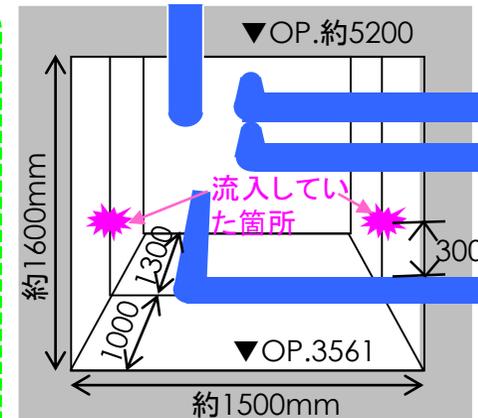
a-a矢視(建屋間接続部)

- 建屋間接続部のコンクリート打継ぎ部 (2箇所)から地下水の流入を確認した。
流入量：約2m³/日

- 止水方法：止水材注入、モルタル詰め
- 2016年2月29日に流入箇所の止水処置を完了。

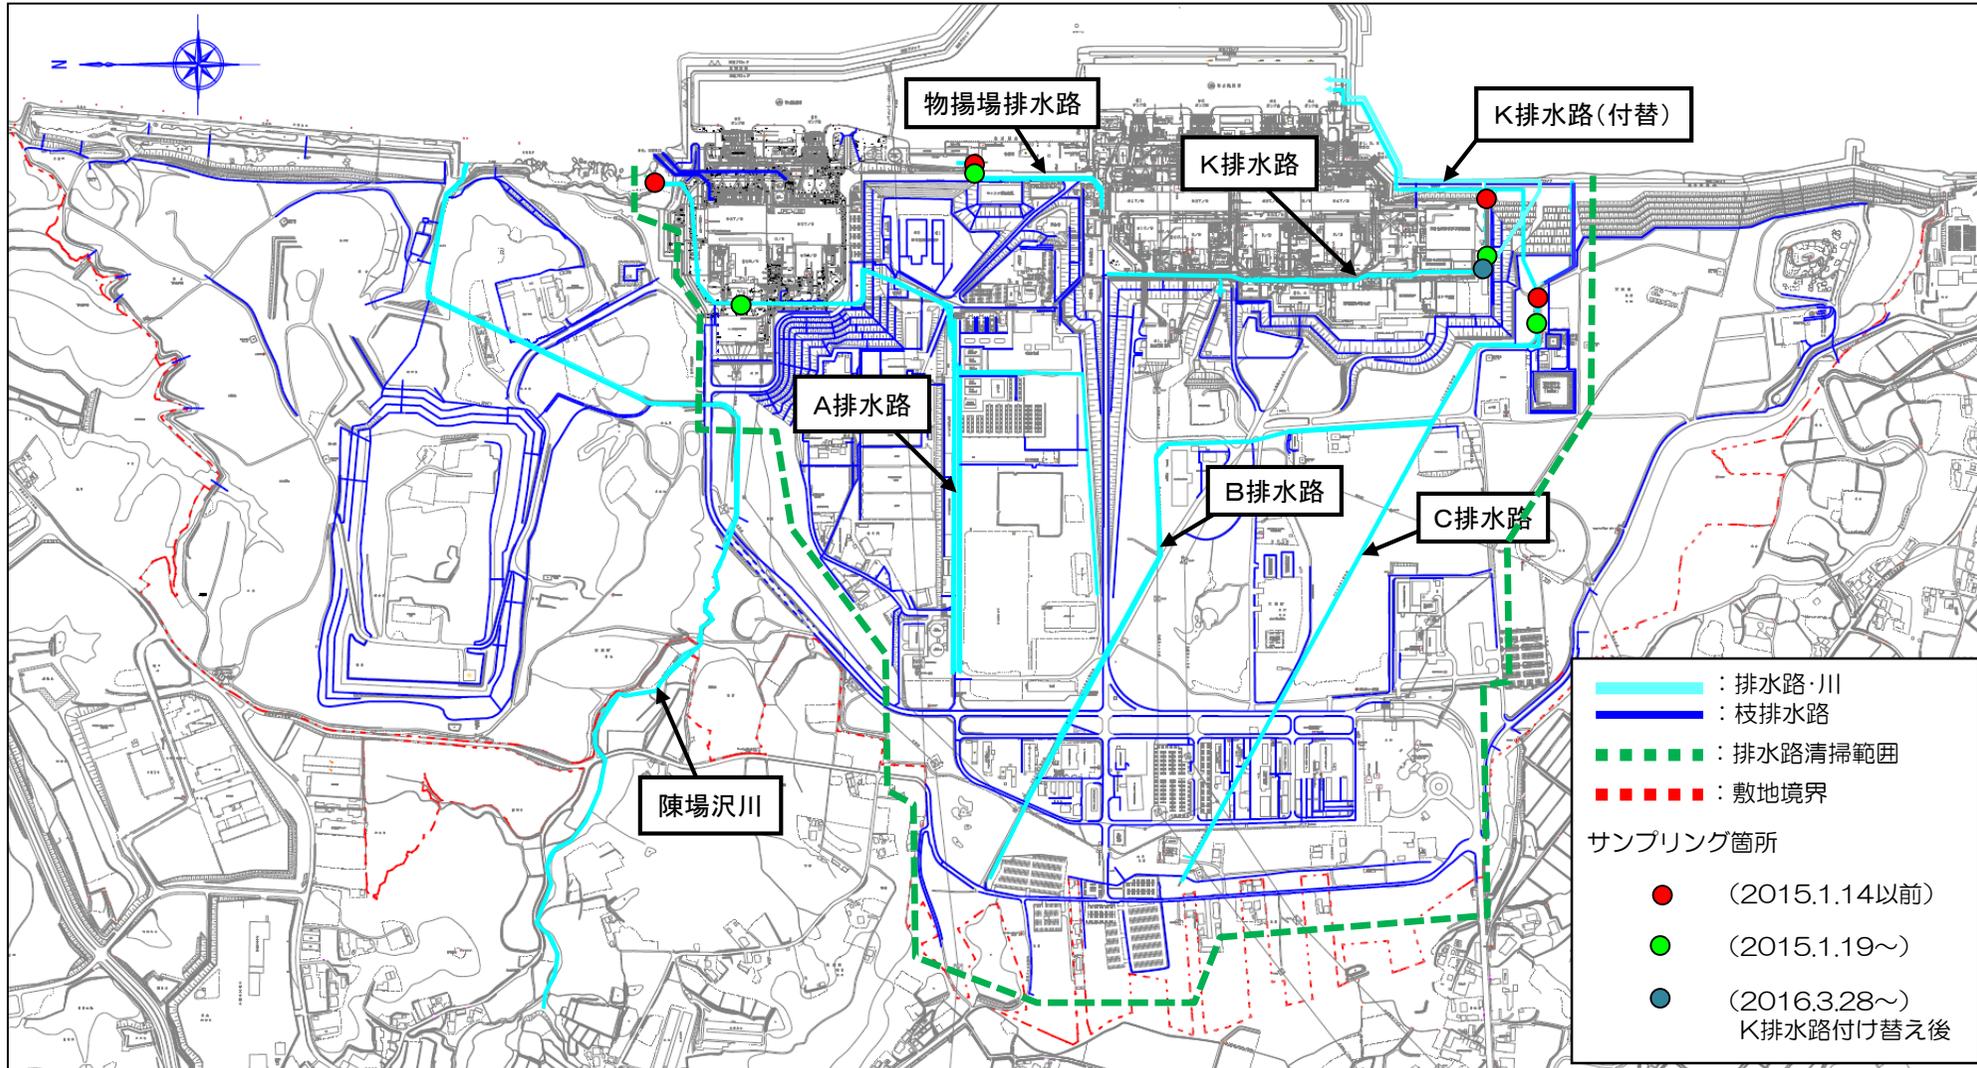
1. 排水路位置

排水路、河川、枝排水路の位置を下図に示す。

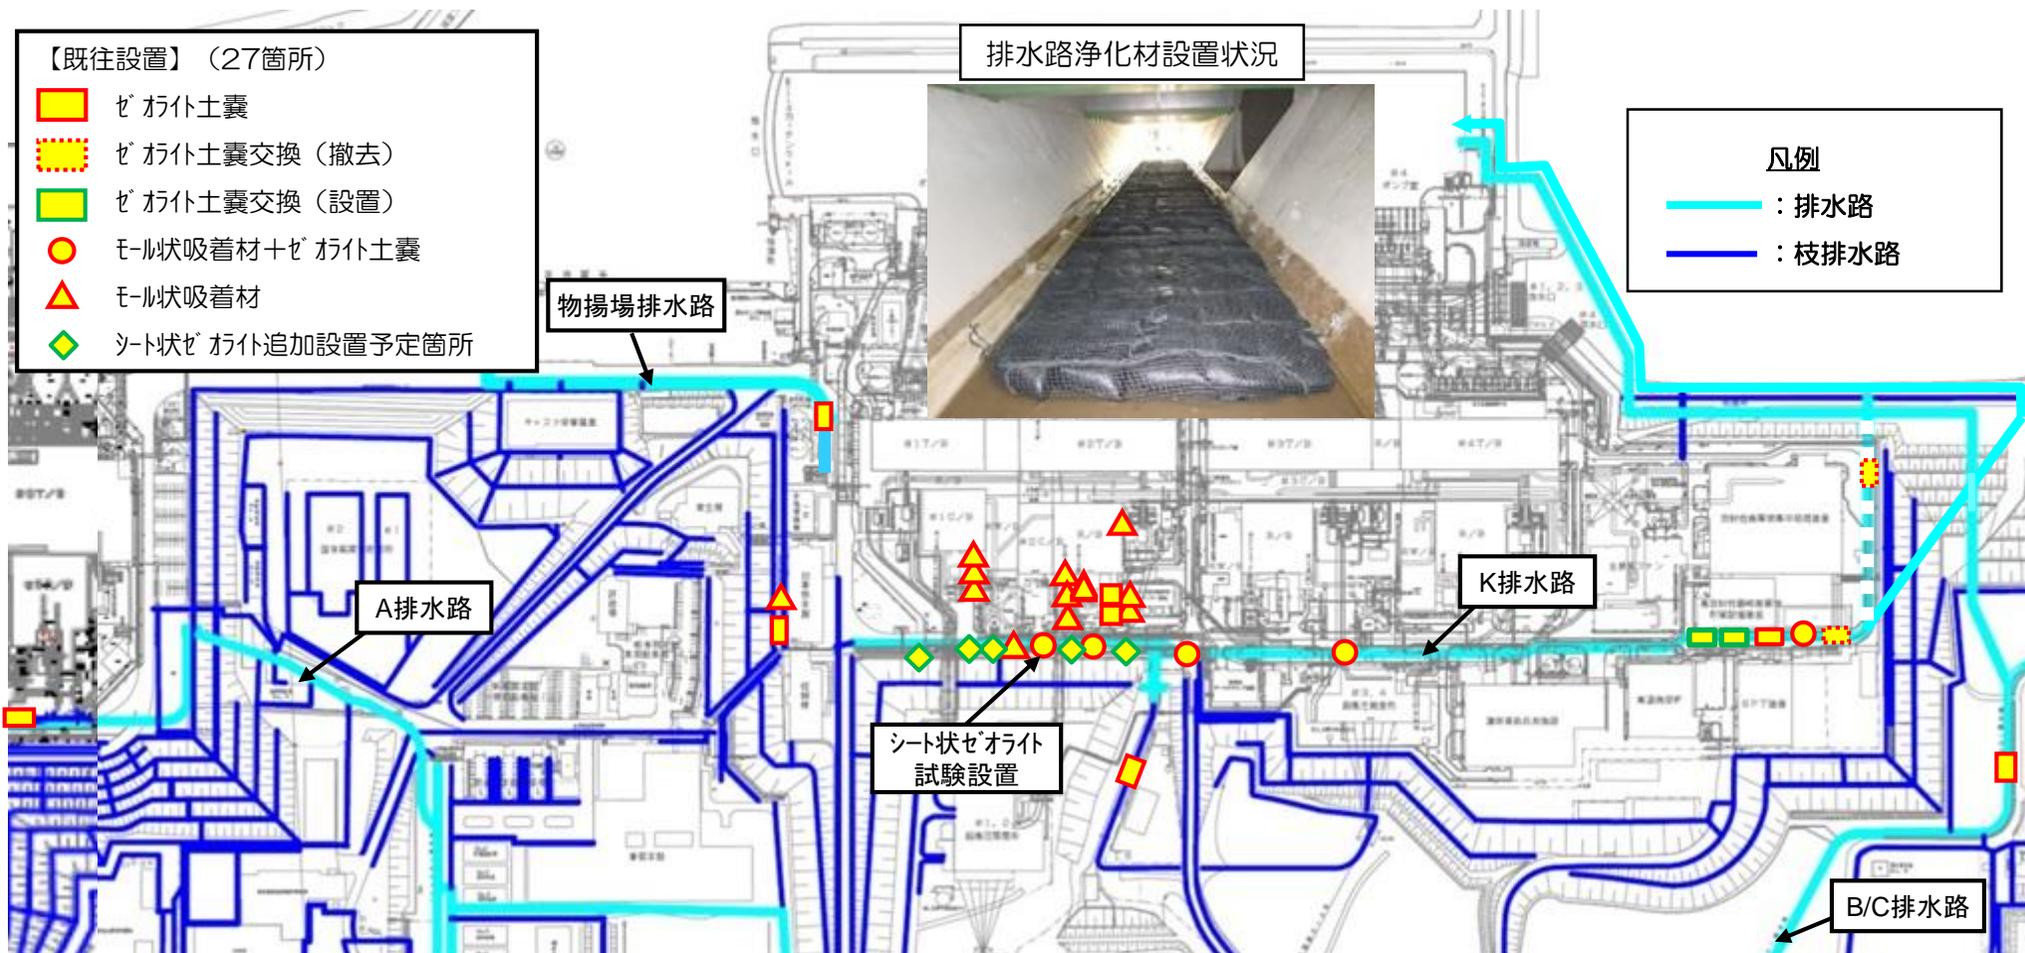
2-1. 排水路への対策(浄化材の設置状況)

- 排水路への浄化材設置については、昨年10月16日までに濃度の高かった箇所を中心に27箇所設置済。
- 1月下旬より、K排水路の清掃と併せて浄化材の交換を実施。
- 3月29日に、試験的に1箇所にて新型浄化材(ゼオライトシート)を設置し、運用中。試験結果を踏まえ、ゼオライトシートの追加設置(5箇所)を予定。

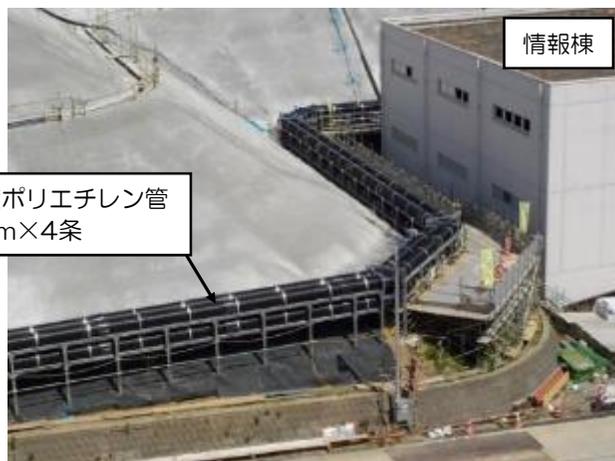
写真①

- 広域フェーシングにより、K排水路並びにBC排水路に流入する雨水量が増加するためK排水路の流域となっている地下水バイパスエリア（フェーシング済）及びBC排水路の流域となっている西側エリアについて、流域変更した雨水の排水路を新設する。
- 2015年5月11日より工事を開始。昼夜作業により実施してきたが、施工方法について既設排水路を活用した構造に一部見直しを行い、北側ルート（物揚場方向）については、2016年4月27日に通水開始した。また、南側ルート（K排水路方向）については6月中に通水開始予定。

北側ルート配管状況（大熊通り～情報棟北側）

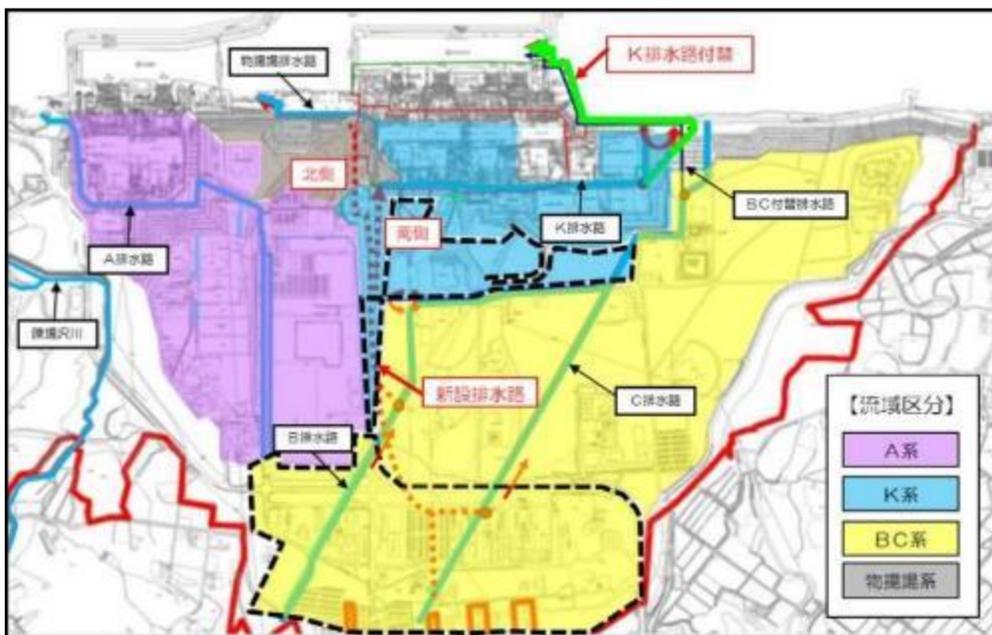
【設置前】

- 設置前の流域区分は、A排水路、K排水路、BC排水路、物揚場排水路
- フェーシングによる流量増加やタンクエリアの分離を踏まえ新設排水路を設置
- 西側エリアや地下水バイパスエリア等の雨水を新設排水路に導水し、北側ルート(物揚場)と南側ルート(K排水路)に排水

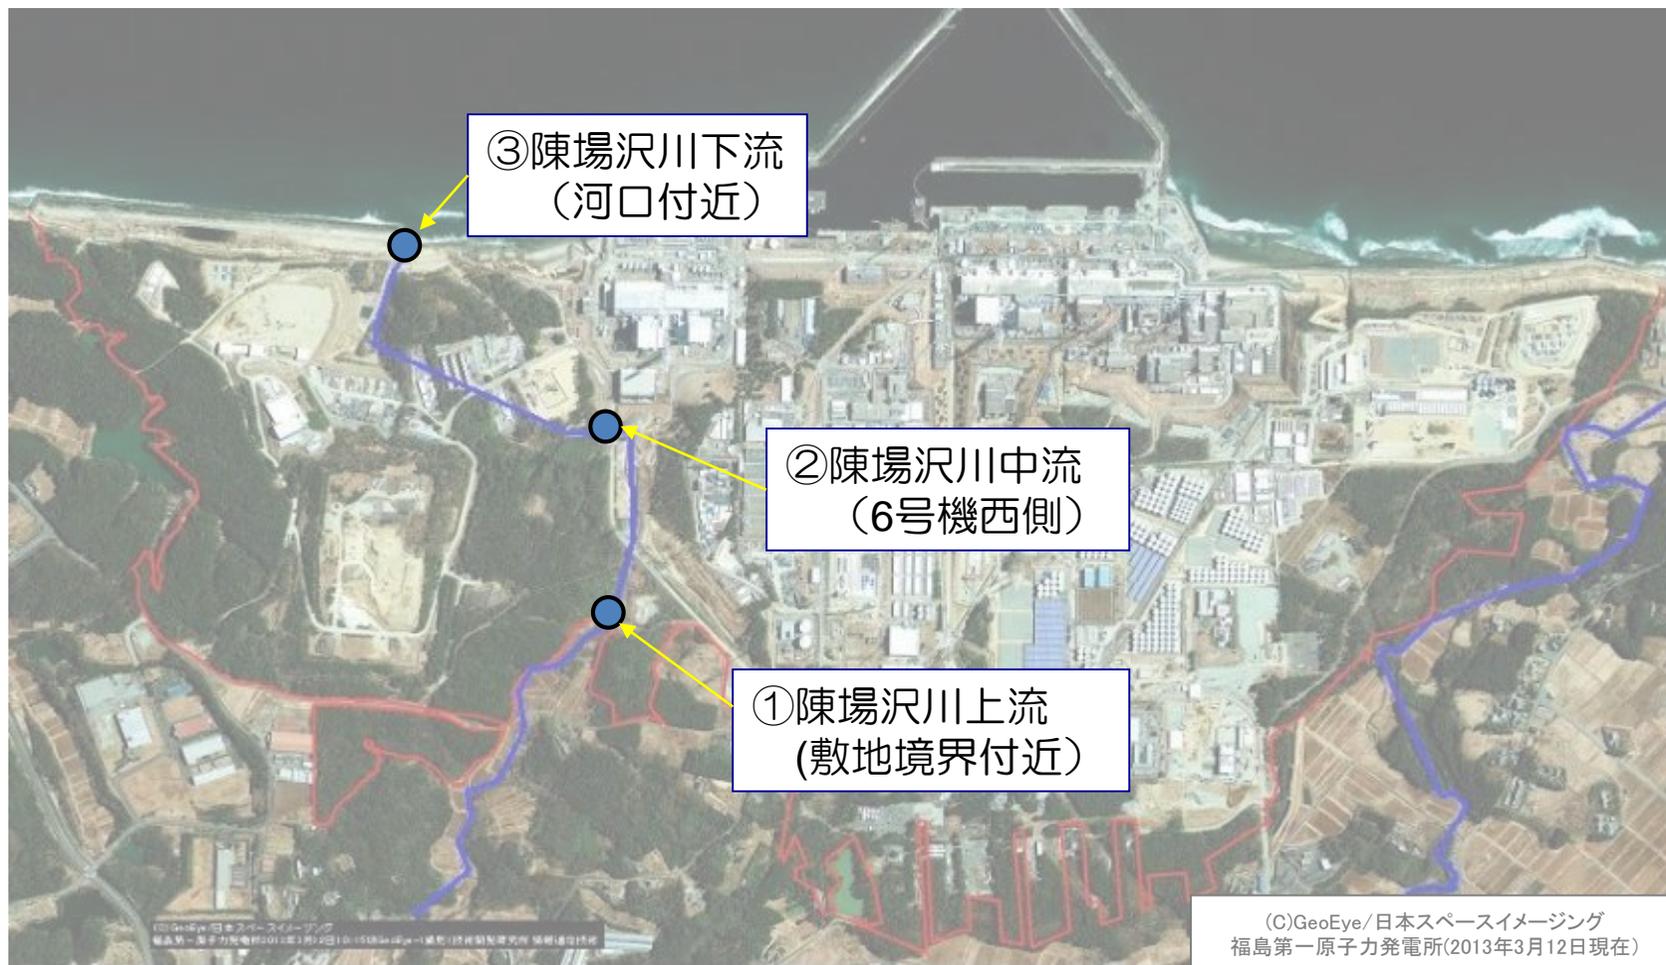
3-1. 陳場沢川の河川水調査結果(降雨時)について

- 2016年4月28日に、下記の3地点で、陳場沢川のサンプリング(降雨時)を実施。
- 朝から夕方まで1~5mm/h程度の雨が継続。(当日の降雨量 42.5mm)

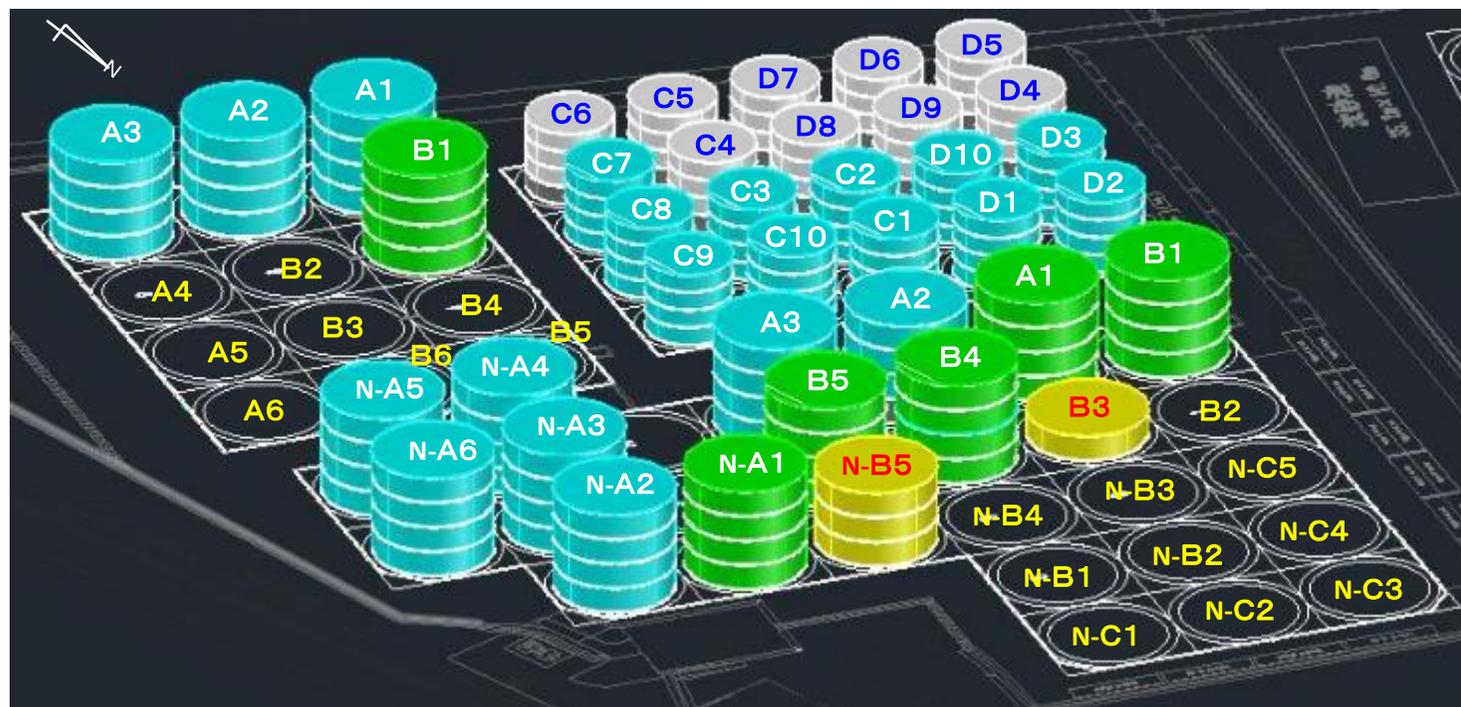
3-1. H4エリアのフランジタンク解体進捗

2016.06.06現在の進捗

着手済み：47／56基

解体準備中 (歩廊・集塵機設置 他)	0基		天板・側板・底板解体	2基	B3,N-B5
残水処理中・完了	21基	(H4東)A1,2,3 (H4)C1,2,3,7,8,9,10, D1,2,3,10 (H4北)A2,3,N2,3,4,5,6	解体完了	18基	A4,5,6,B2,3,4,5,6 N-C1,2,3,4,5,B2 N-B1,2,3,4
先行塗装中・完了	6基	B1,N-A1A1,B1,4,5

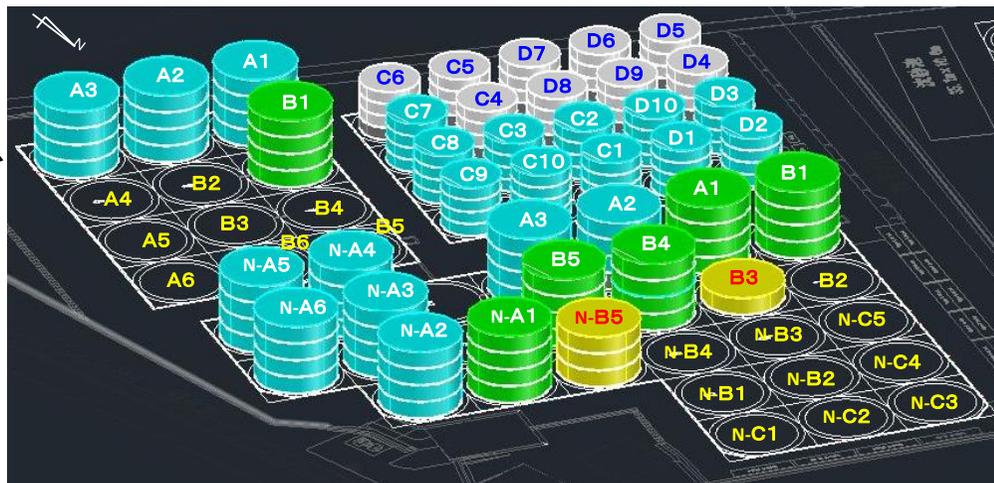
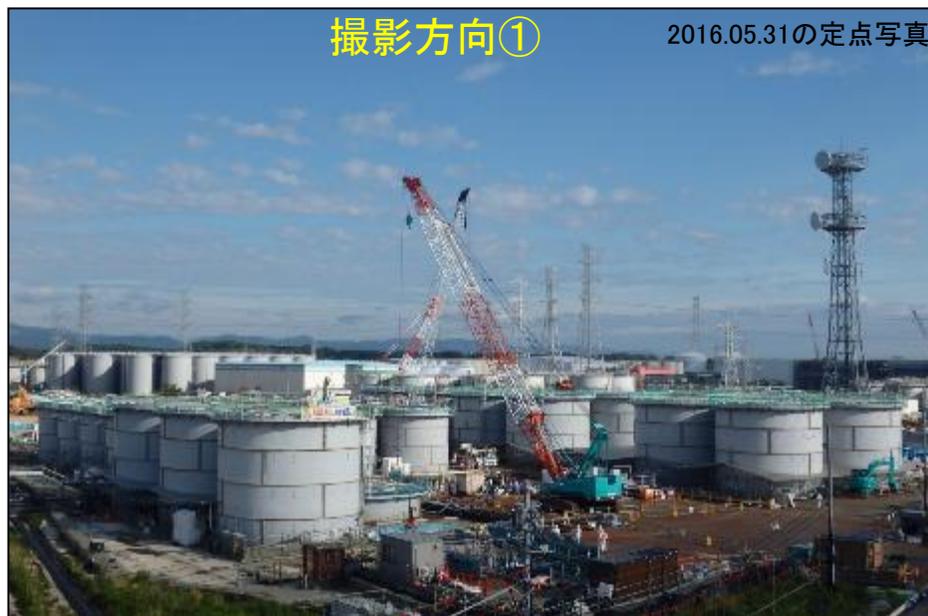
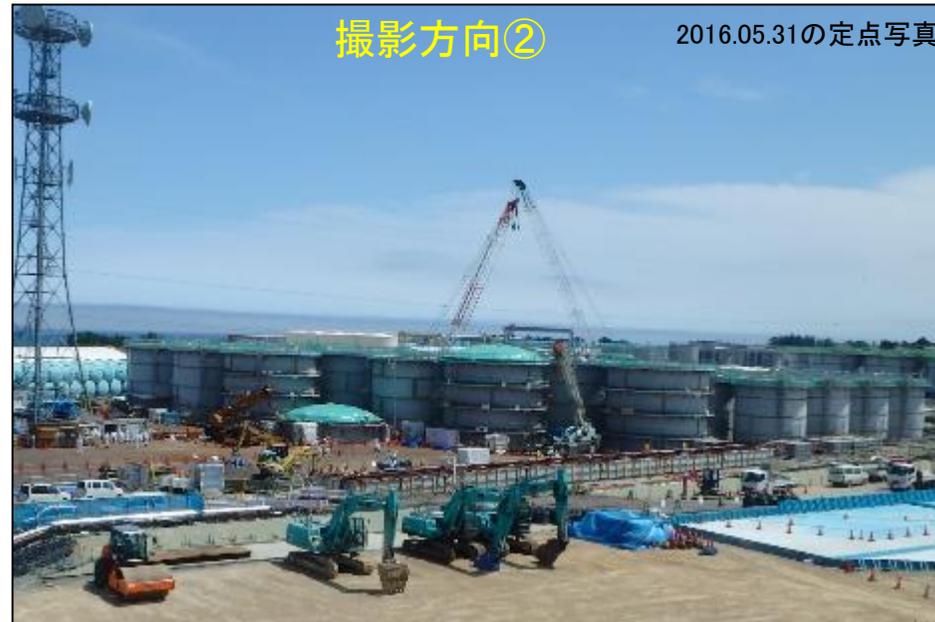
3-2. H4エリアのフランジタンク解体進捗

撮影方向①

撮影方向②

2016.05.31の定点写真

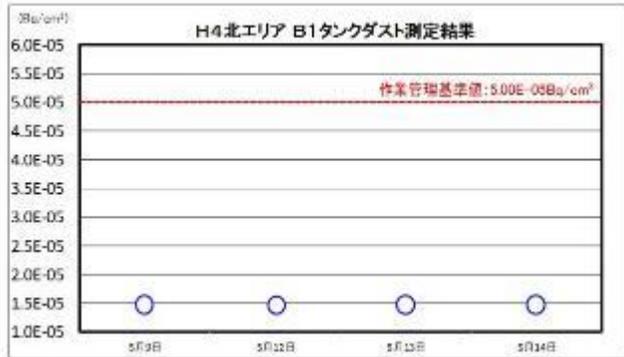
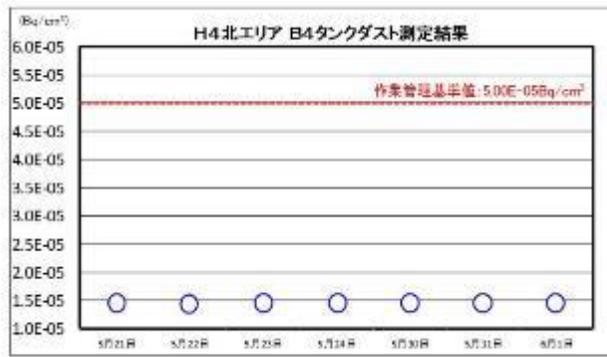
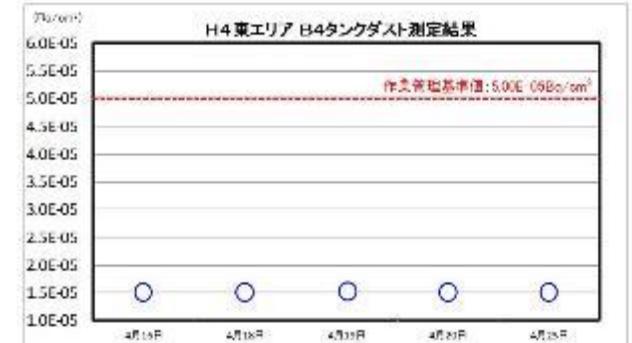
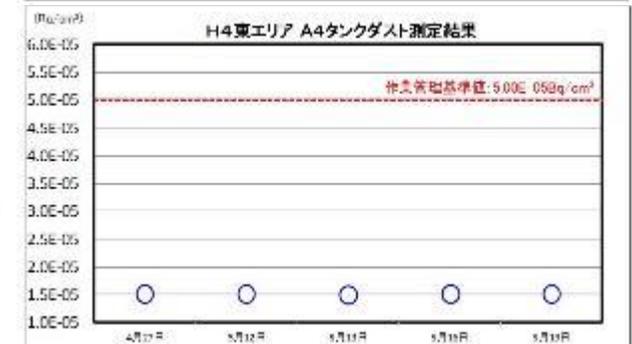
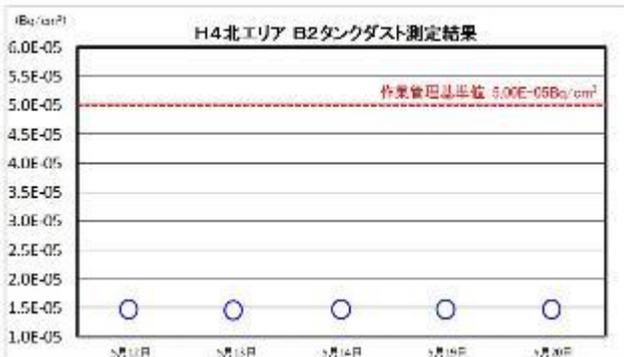
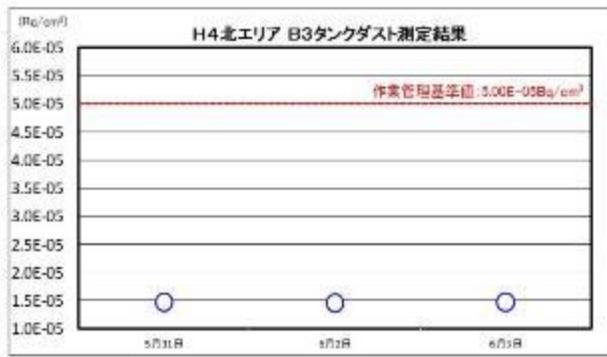
タンク解体中のダスト測定結果

【4月から5月で解体したタンク(7基)における作業中のダスト測定結果】

- 全てのタンクにおいて作業管理基準値を超過する状況は無かった。
- 作業管理基準はマスク(全面、反面マスク)着用基準の1/4の値であり、十分低い値。

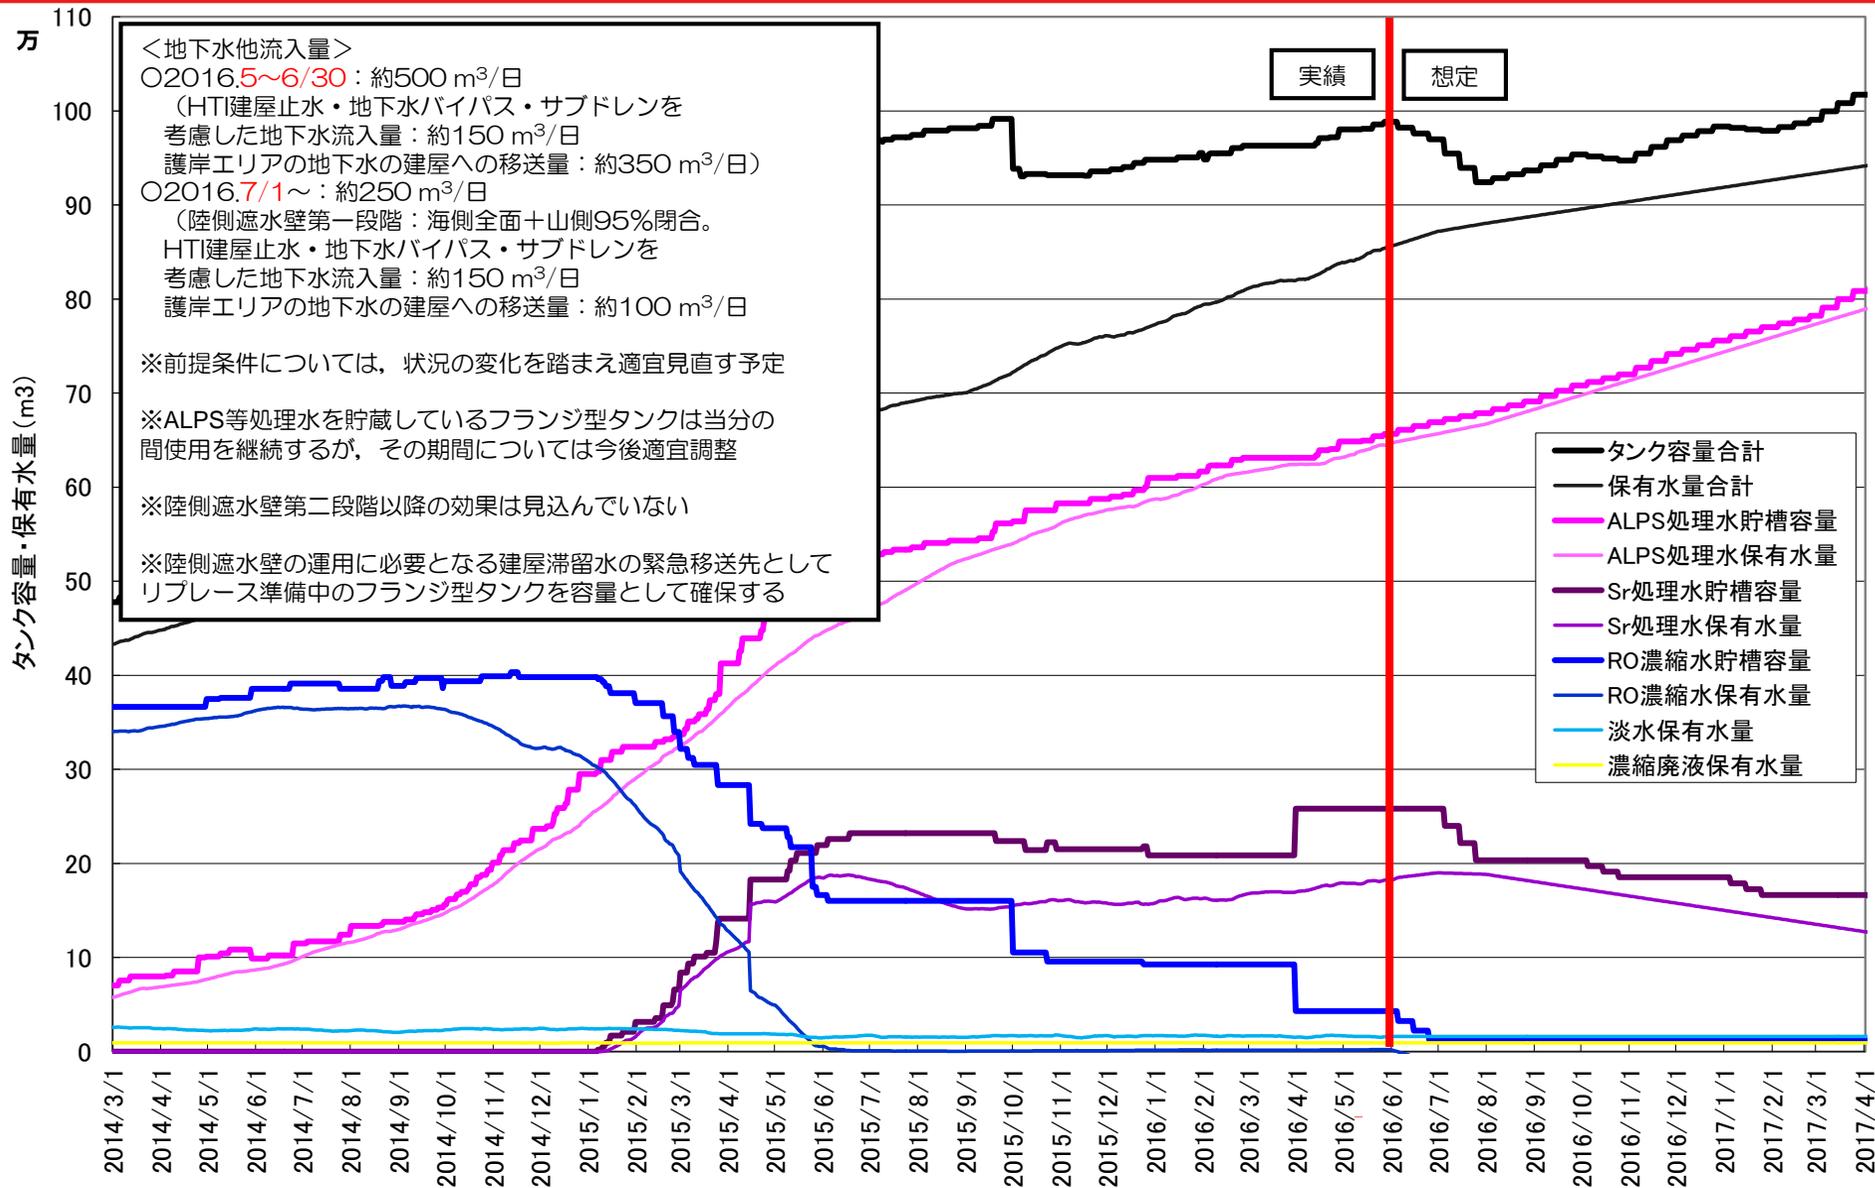
4-3. 水バランスシミュレーション

「ALPS等処理水」を「ALPS処理水」および「Sr処理水」に分けて表示したグラフ

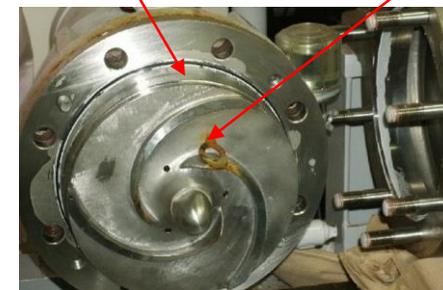
ポンプ分解点検状況

- 4/7 : SPT (B) ~ろ過処理水受タンクの範囲 (黄色) の社内の機能確認試験を開始
- 4/12 : SPT廃液昇圧ポンプAが過負荷トリップ発生
- 4/14 : SPT廃液昇圧ポンプAの分解点検を実施し, 異物 (ワッシャー) を確認

インペラー 混入したワッシャー

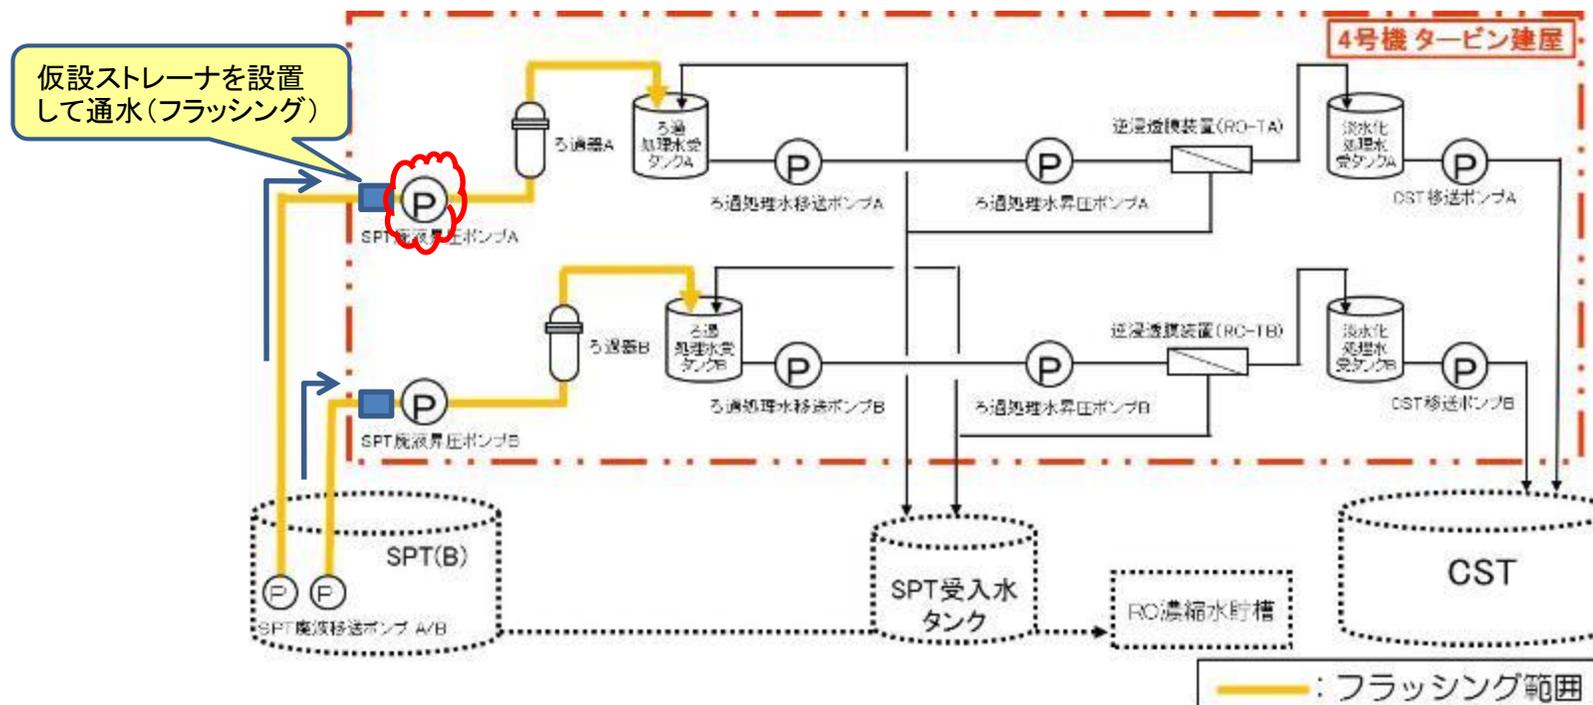
➡ 系統フラッシングによる異物除去及び原因調査等を実施

- 混入が確認されたワッシャーと同仕様のものは本設備で使用していないことを確認
- 異物混入確認後、A/B系共に系統フラッシングを実施した結果、他に異物がないことを確認
- 建屋内RO循環設備内の全タンクを内部点検し、異物がないことを確認

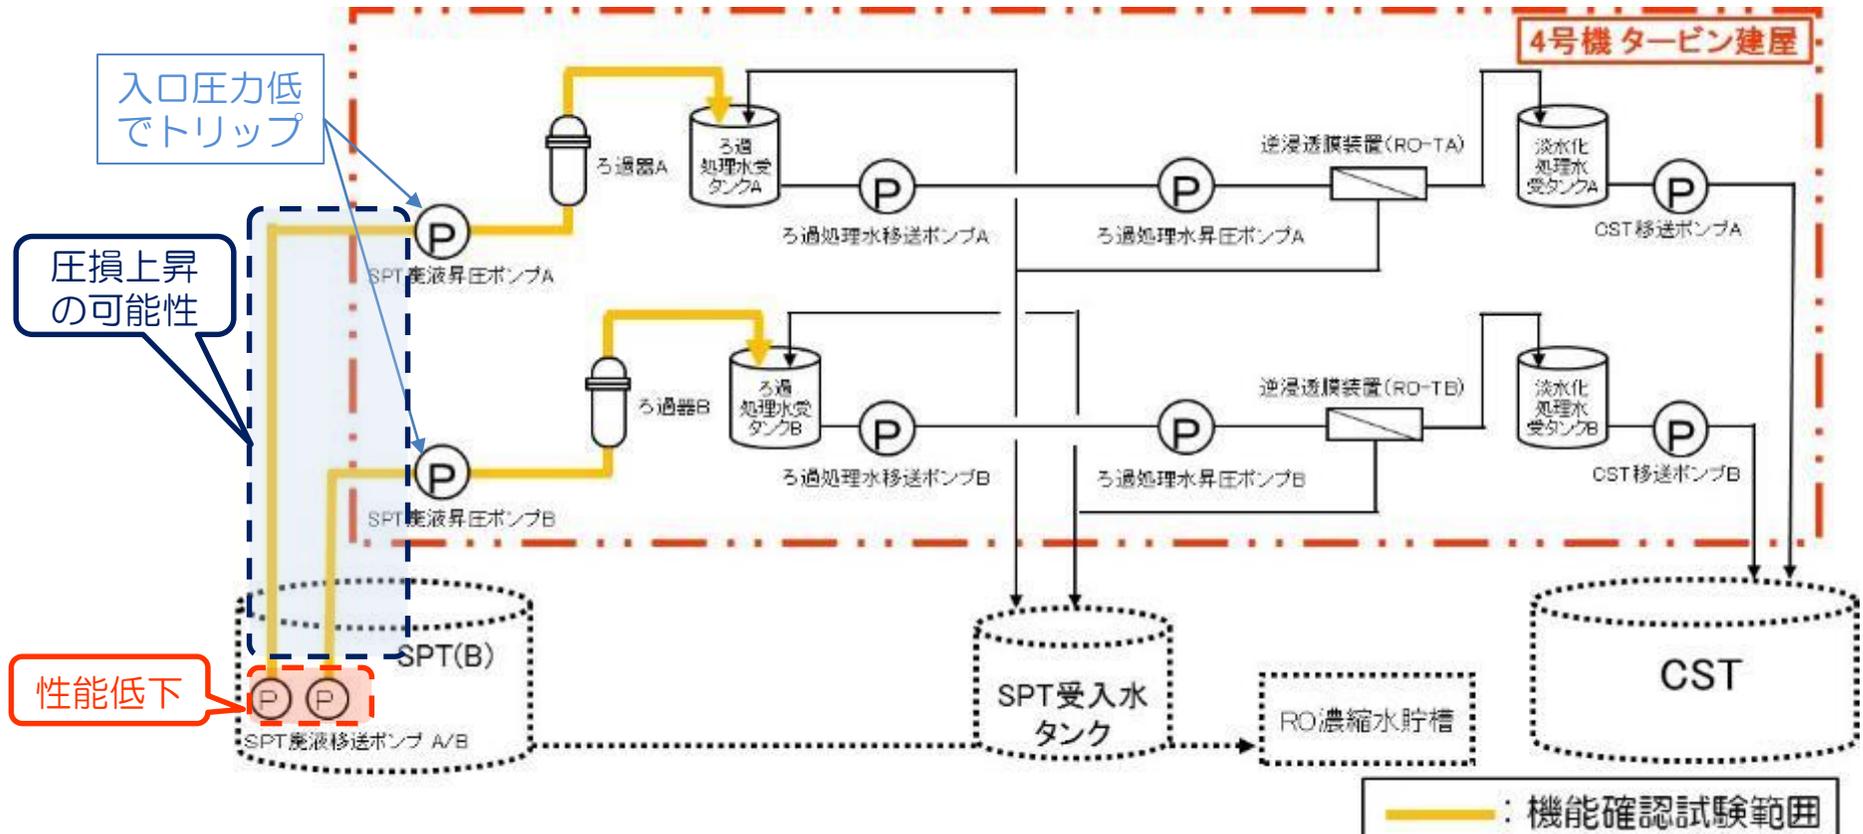
2-1. 定格流量確保に向けた課題

- 4/11：機能確認試験での流量増加時、A/B系共に、定格流量（35m³/h）に至る前（約30m³/h）にSPT廃液昇圧ポンプが入口圧力低でトリップする事象発生。
- 当該事象の原因として、SPT廃液移送ポンプ性能の低下（ポンプ吸込部の閉塞）、系統圧損上昇（エア溜まり、閉塞）、配管圧損の想定不足等が考えられるため、当該原因の調査を実施。

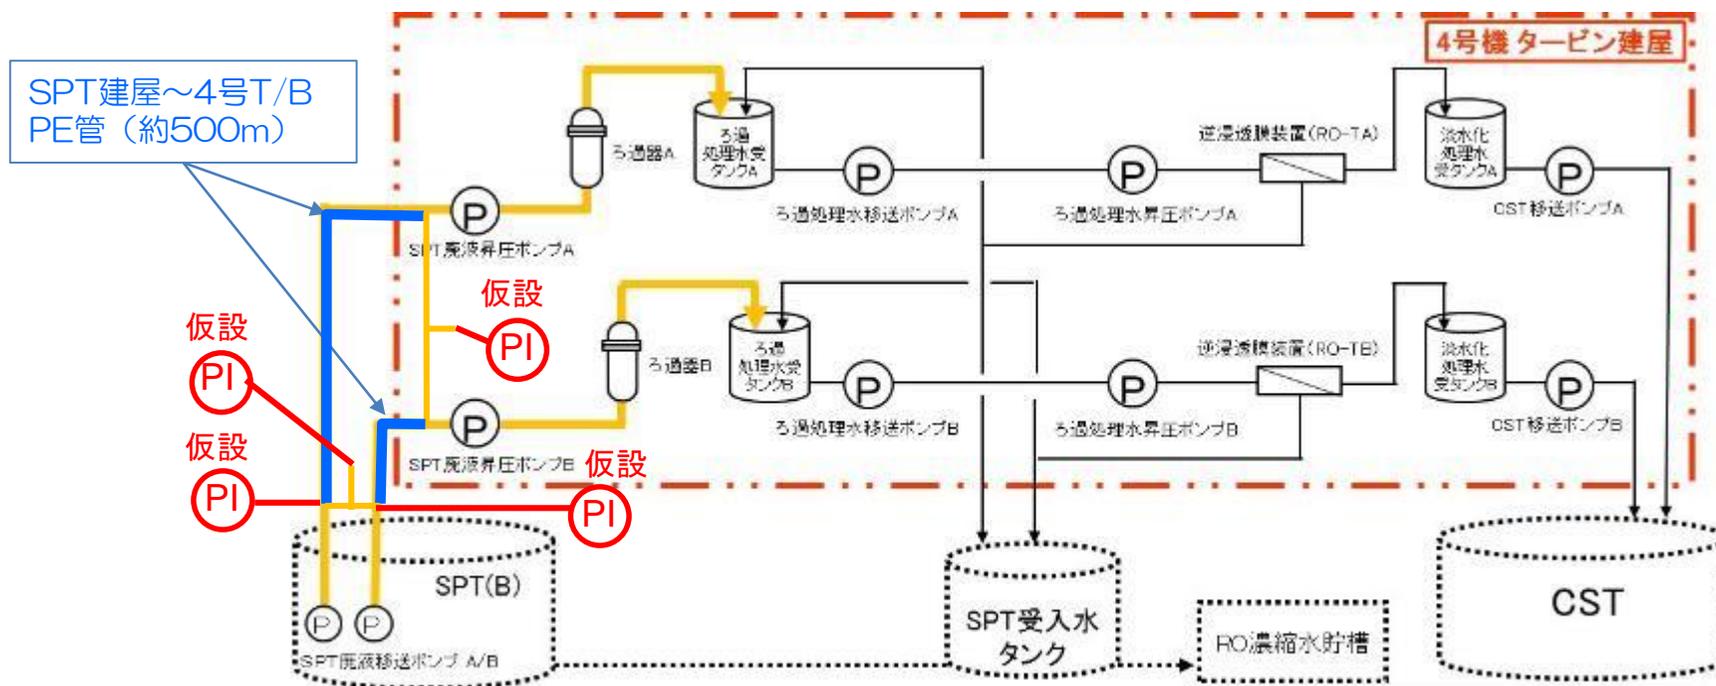
2-2. 調査結果について

- SPT廃液移送ポンプ性能の低下
 - SPT廃液移送ポンプ吸込部を水中カメラにて確認した結果、閉塞なし
- 系統圧損上昇
 - 仮設圧力計を設置し、系統運転時の圧力を測定し、SPT建屋～4号T/B間のPE管（青線）の圧力損失が、当初想定よりも大きいことを確認。
 - 系統配管をUTで内部調査（A系：9箇所、B系：7箇所）した結果、エア溜まりなし

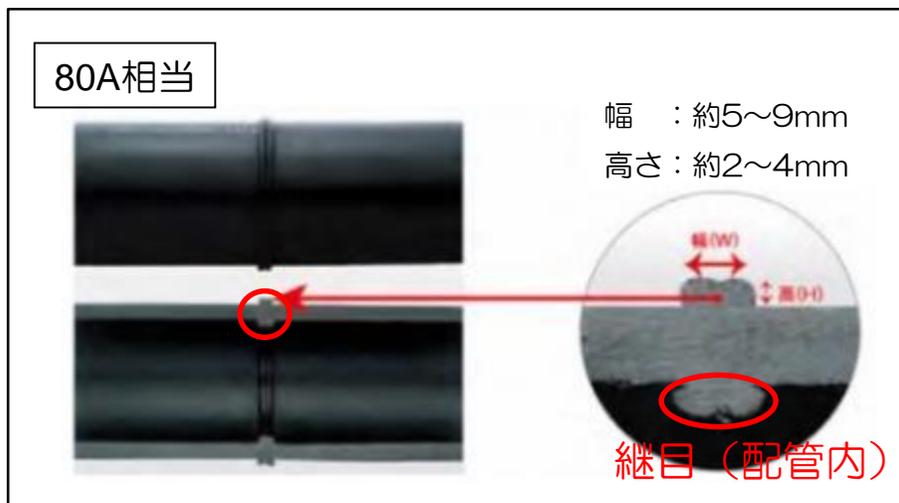
PE管 継目形状イメージ

- PE管の圧損評価は鋼管と同等に行っていたが、詳細形状を確認した結果、以下の圧力損失増加要因を確認
 - 突き合わせ融着部の継目形状に起因した圧力損失の増加
 - エルボ（曲がり部）形状の相違（曲がり部内径小）に伴う圧力損失の増加

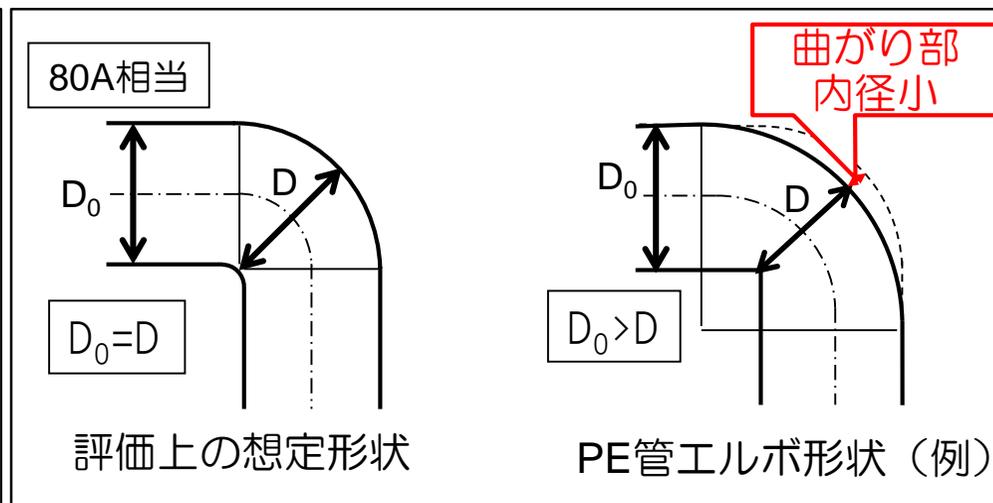
PE管 エルボ形状の相違

➡ 以上を踏まえ、定格流量確保に向けた対策（配管口径の拡大等）を実施予定

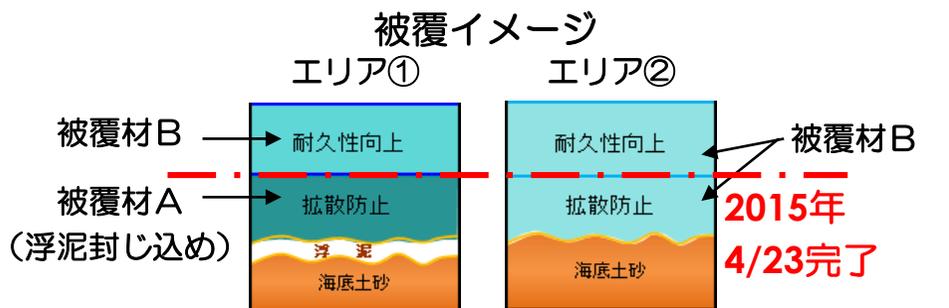
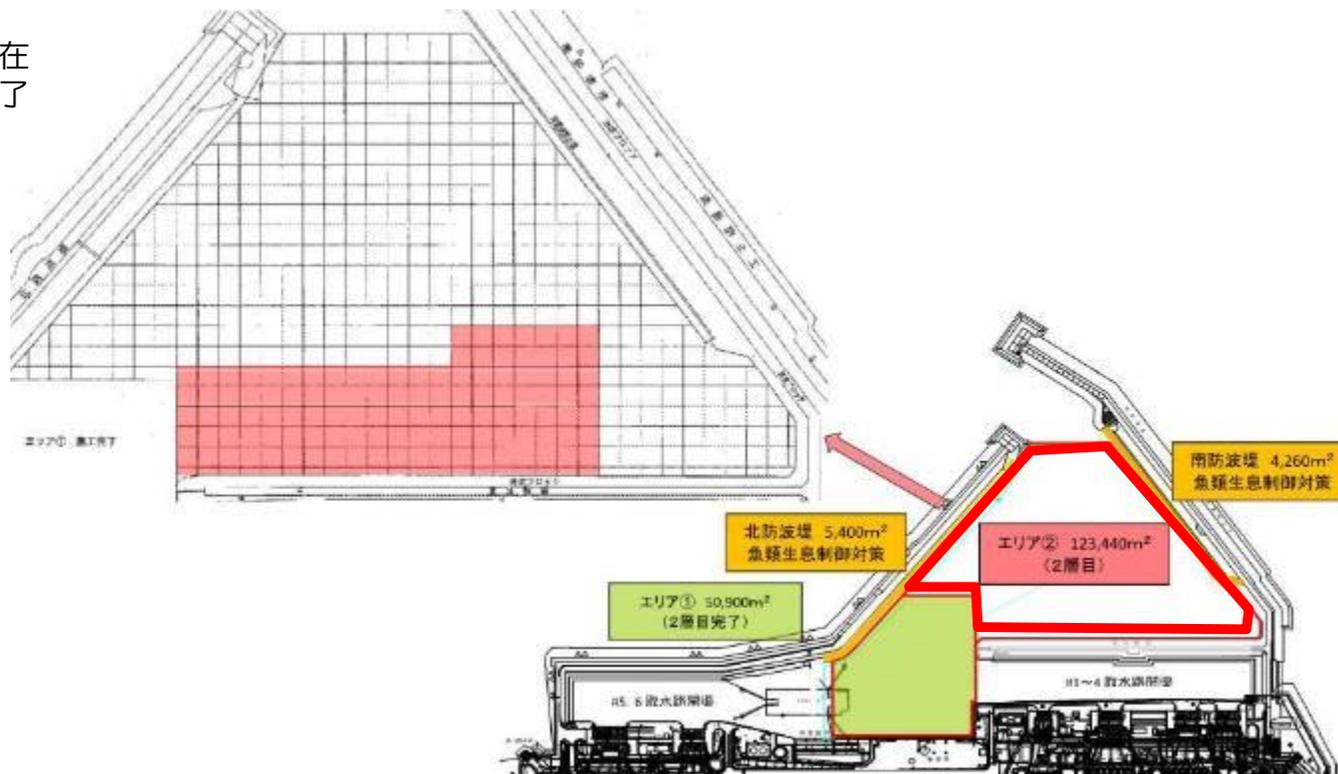
1. 港湾の状況(港湾内海底土被覆工事の進捗)

- 2015年4月23日に港湾内全域の被覆（拡散防止）が完了
- 2015年10月19日に北防波堤の魚類対策工の被覆を完了
- 2015年12月21日にエリア①の2層目の追加被覆を完了
- 2016年1月21日に東波除堤開渠側(南北方向、東西方向)の魚類移動防止網完了
- 2016年3月1日に南防波堤際の魚類対策工の被覆完了
- 2016年3月21日よりエリア②の航路・泊地エリアの2層目開始

2016年5月31日 現在
エリア② 24.2%完了

■ エリア②被覆完了箇所
