廃炉・汚染水対策現地調整会議 至近課題の進捗管理表

建屋カバー解体工事の進捗状況

福島第一原子力発電所 1号機
オペフロ南東側他の調査結果について

福島第一原子力発電所1号機
建屋カバー解体工事（壁パネル取り外し）の実施について

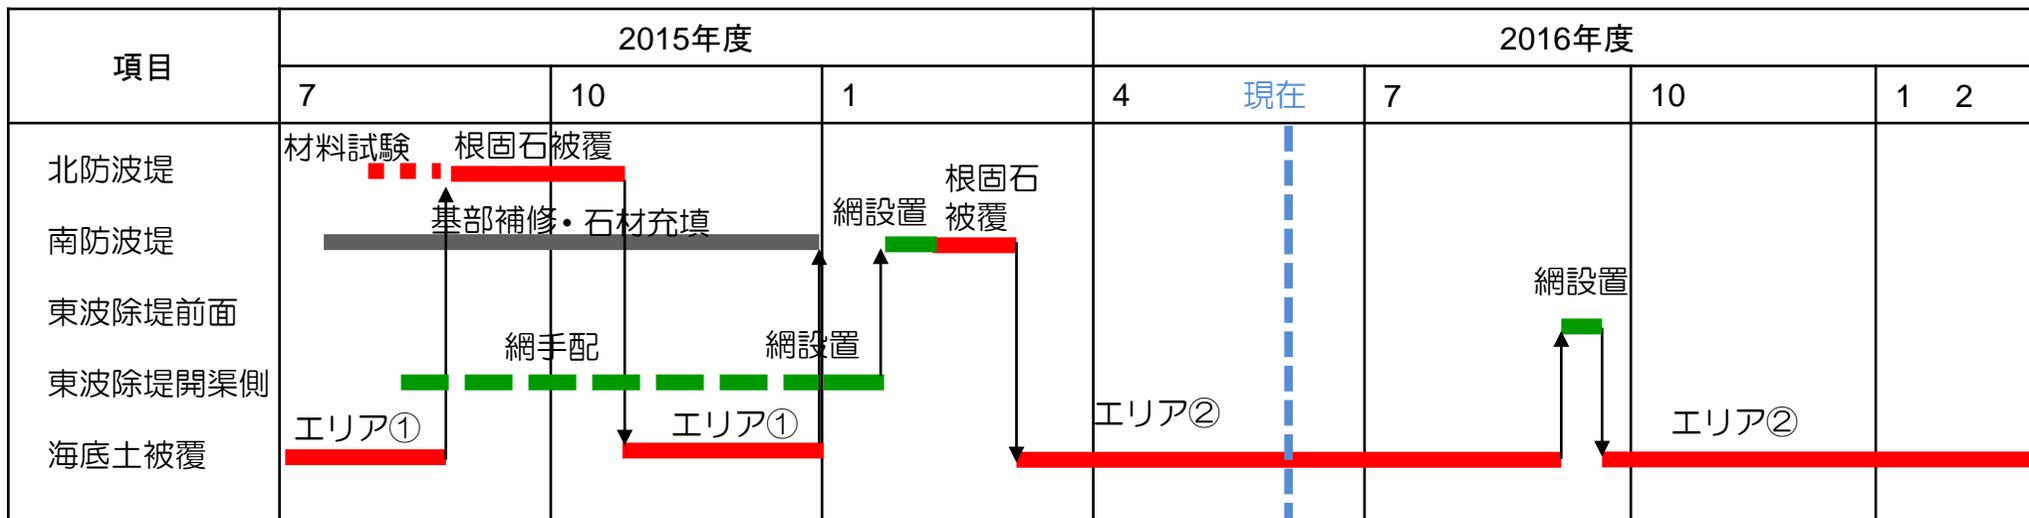
◆ 概略工程

※工程は波の状況、他工事との干渉により変動する。

- 北防波堤は施工時の魚類の移動を防ぐため、現状の魚類移動防止網を設置した状態で根固石の被覆を実施済み。
- 南防波堤は透過防止工欠損箇所の石材補充が完了、施工時の魚類の移動を防ぐための魚類移動防止網設置、根固石の被覆を実施済み。
- 東波除堤開渠側（南北方向、東西方向）の魚類移動防止網の追加設置を実施済み。東波除堤前面の魚類移動防止網の復旧は当該箇所の被覆完了後、実施予定。

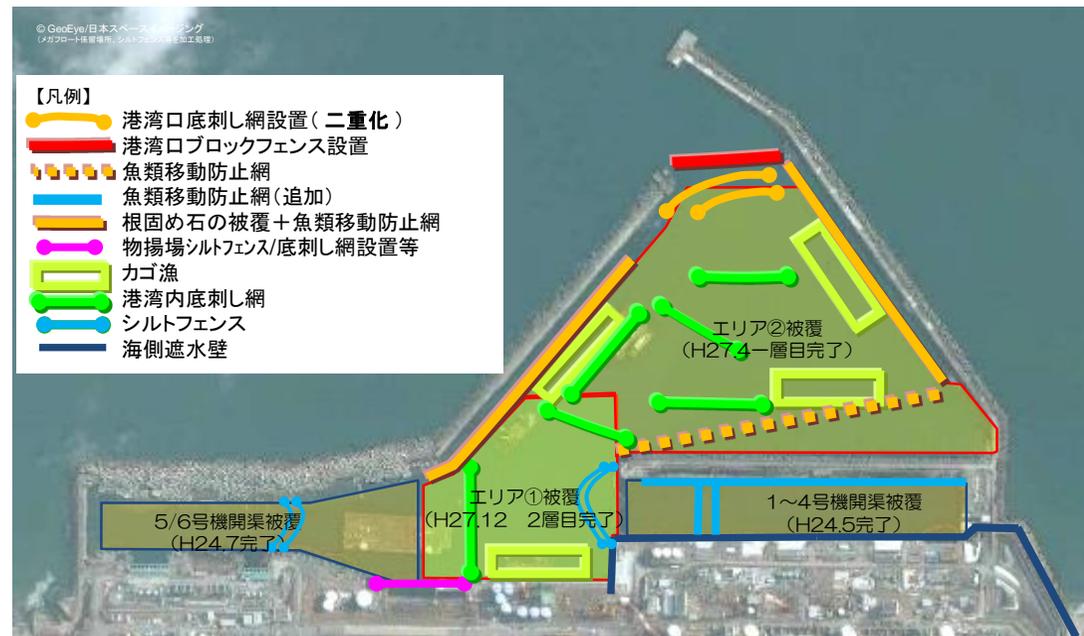
3-1. 港湾魚類対策状況(2016.4月末)

① 港口からの魚出入り抑制のため、次の対策を実施中

港湾口の底刺網の二重化

② 防波堤沿い：『魚類移動防止網』を設置

③ 物揚場前中空三角ブロック周辺：シルトフェンス，底刺し網を設置

④ 魚類の汚染抑制：港湾内海底土被覆（1層目完了。耐久性向上のための被覆実施中）

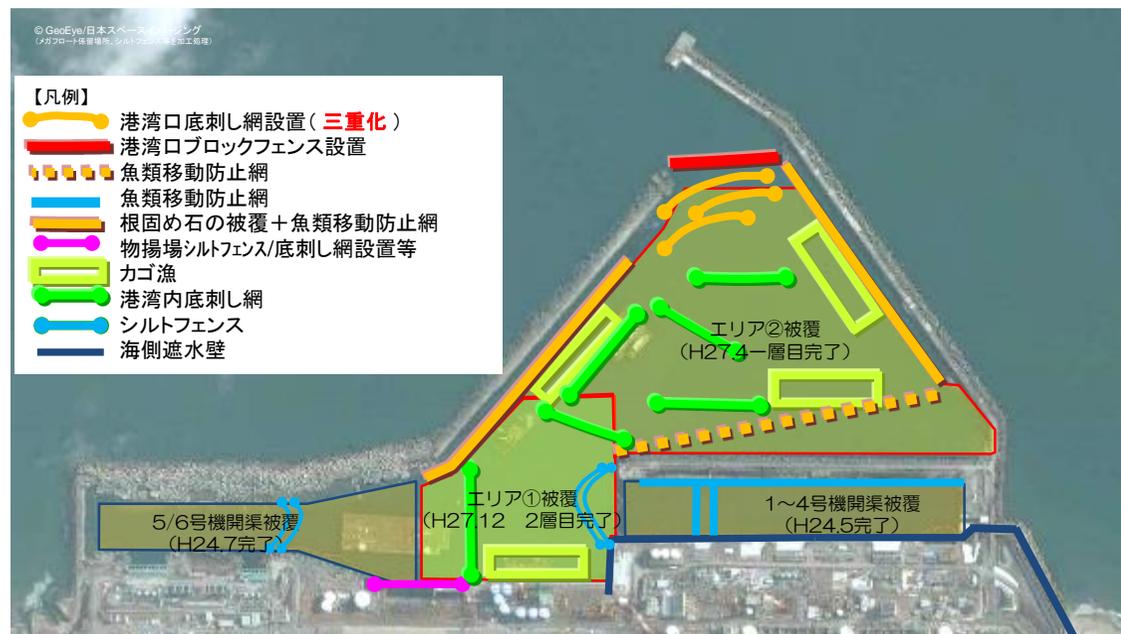
3-2. 港湾魚類対策の追加対策

○港湾口刺し網の三重化(内訳)

- ①外網: 港湾への魚侵入ブロック(スズキ網、網丈: 約4m)
 - ②内網1: 港湾内のヒラメ捕獲強化(カレイ網、網丈約1.5m、目合い4.5寸)
 - ③内網2: 港湾内のアイナメ捕獲強化(カレイ網、網丈約1.5m、目合い3寸)
- ※内網1、2は、海底土被覆工事と干渉する場合には設置できない。

○港湾内魚捕獲強化のため、物揚げ場前付近に刺し網を常設

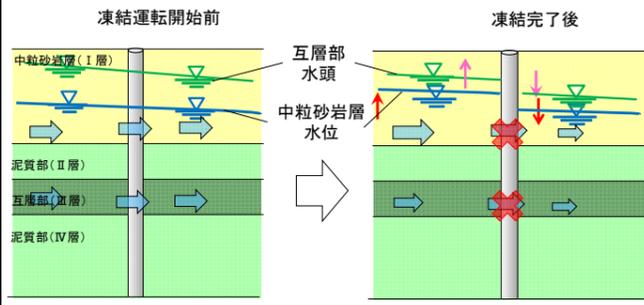
一般的な条件下では、陸側遮水壁の遮水効果発現により、陸側遮水壁を挟んで、地下水の流れの上流側では互層部水頭と中粒砂岩層水位は共に上昇し、下流側では共に低下する。

- 水の流れ (Water flow)
- 中粒砂岩層水位の傾向 (Trend of medium-grained sandstone layer water level)
- 互層部水頭の傾向 (Trend of interlayer water head)
- 互層部地下水頭 上流は上昇傾向 下流は低下傾向 (Interlayer groundwater head: Upstream is increasing trend, downstream is decreasing trend)
- 中粒砂岩層地下水頭 上流は上昇傾向 下流は低下傾向 (Medium-grained sandstone layer groundwater head: Upstream is increasing trend, downstream is decreasing trend)

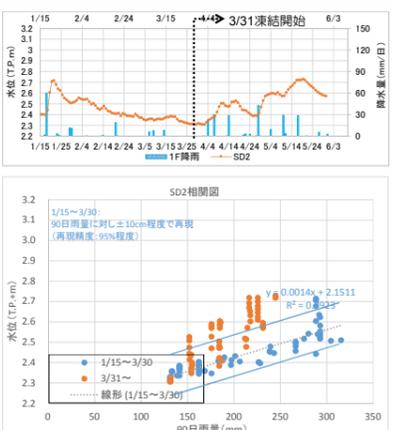
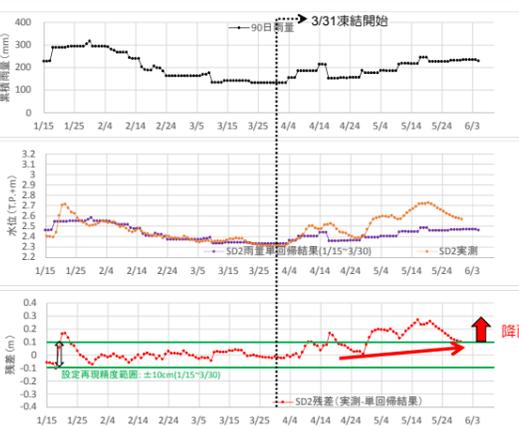
- 1/15※~3/30の地下水位と○日雨量との相関を確認し、地下水位と最も相関の高い累積降雨日数を選定する。
- 相関図より、全体分布の内、残差(実測値-単回帰結果)を包絡する範囲が95%程度となることを目安として単回帰分析の再現精度を設定する。
- 上記により、降雨の影響を考慮した地下水位の変動幅を評価し、変動幅を超えて地下水位が上昇し、継続することを確認する。

※1/14より海側サブドレンの設定水位が現状と同程度(T.P.+2.5m程度)としたことより設定

↑: 地下水位と90日雨量の相関関係から得られた再現精度の幅
※24時間平均データを使用した。ただし、注水井からの注水を実施した日等は除く。

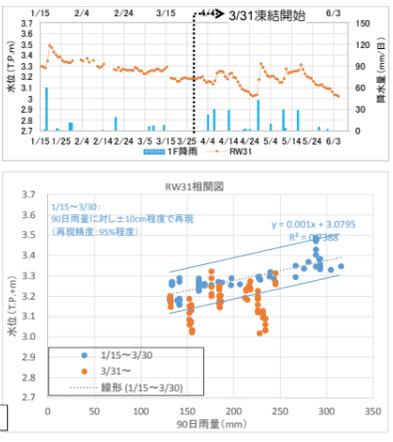
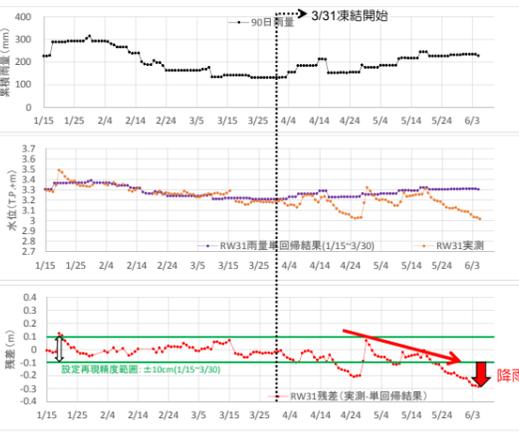
陸側遮水壁(海側)下流側観測井 降雨影響を考慮した地下水位の変化

- 1/15※~3/30の地下水位と〇日雨量との相関を確認し、地下水位と最も相関の高い累積降雨日数を選定する。
- 相関図より、全体分布の内、残差(実測値-単回帰結果)を包絡する範囲が95%程度となることを目安として単回帰分析の再現精度を設定する。
- 上記により、降雨の影響を考慮した地下水位の変動幅を評価し、変動幅を超えて地下水位が低下し、継続することを確認する。

※ 1/14より海側サドレンの設定水位が現状と同程度(T.P.+2.5m程度)としたことより設定

↓: 地下水位と90日雨量の相関関係から得られた再現精度の幅
※ 24時間平均データを使用した。ただし、注水井からの注水を実施した日等は除く。
