東京電力福島第一原子力発電所
廃炉・汚染水対策現地調整会議 課題に対する管理表

2015年5月22日

3-1. 保管済みHICからの系外漏えい防止に向けた対応

2、3、4号機海水配管トレンチ 止水・閉塞工事の進捗状況について

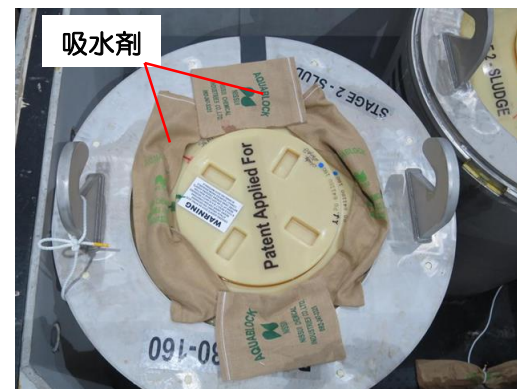
(b) 吸水剤の設置状況

- 278基※を点検した結果、26基でにじみあるいはたまり水が認められた。なおボックスカルバート床面に水が流れ落ちていたものは新たに発見されていない。（※5月20日時点。同一ボックスカルバート内の点検優先度高でないHICを含む。）
- にじみ・たまり水が認められたHICでは、拭取り・蓋内の水の回収を行うと共に、HIC上部に吸水剤を設置し、次回点検までに水が溢れ落ちることを防止
 - HIC蓋内の容量（約20ℓ）、吸水剤の容量（約50ℓ）
 - 1日に発生するたまり水は、概ね1ℓ程度であることを確認しているため、約70日間の余裕を確保可能と推定
- たまり水の認められていないHICにも吸水剤を順次設置
- 施設全体の監視強化
 - 線量が必ずしも高くないHICでたまり水が確認されたことを受け、たまり水が確認された当該HICのスポット監視から、施設全体の監視へと強化を実施

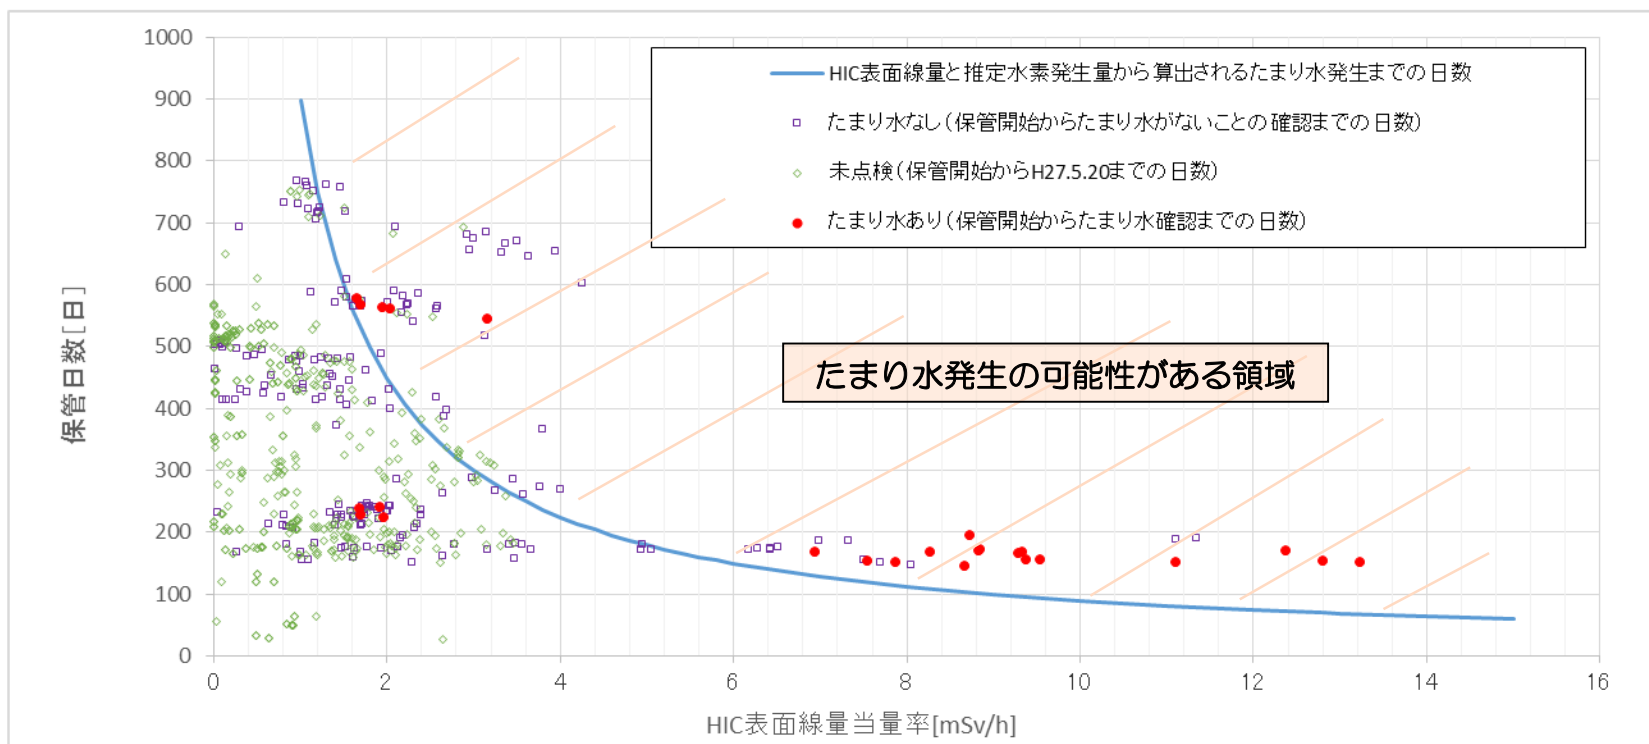
- HIC表面線量当量率と保管日数から推定される水素発生量を液面上昇量とみなし、液面上部空間の体積と比較して、たまり水発生までの日数を評価（下図中の青線）
- 下図に示す一時保管施設に保管中のHICについて、青線を超えるものはたまり水発生の可能性がある領域、青線を下回るものは、現時点でまだ可能性が低い領域と評価
- 未点検HICのうち、青線をすでに超えているHIC（計21基）については、早急な点検を実施する必要あり（優先順位1）

鉄共沈スラリーHIC、吸着材用HICは除く

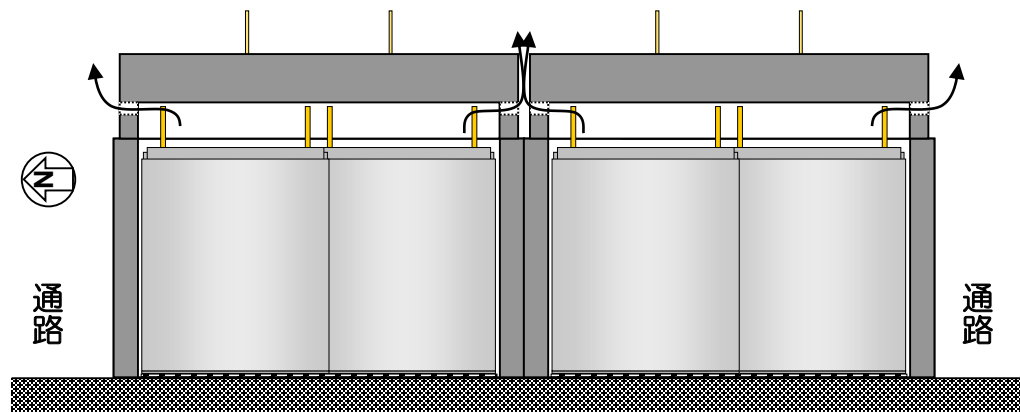
- 可燃性ガス（水素）は、蓋に設けられたフィルタ・ベント孔を通じてHIC外に排出され、HIC直上部にて約2.3%以内にとどまる設計としていた。HIC蓋開放調査において、攪拌前のHIC直上部の水素濃度は、概ね1パーセント未満となっており、スラリーによるガス保持の影響を除けば、想定通りと考えられる。
- HIC内に保持された水素は、攪拌等の影響により気層に排出され、一時的にHIC直上部の水素濃度が上昇するが、フィルタ・ベント孔を通過して速やかにカルバート内に排出される。HIC蓋開放調査の際のガス分析において、攪拌後の水素検知のために嚴重なビニール養生を要したことから、水素の拡散速度が速く、速やかに大気に解放されることがわかった。
- HICからベントされたガスは、ボックスカルバート蓋の南北面に、内部空間の最高点と同じ高さに設けた換気口から大気放散されるためボックスカルバート内に滞留することはない。
- HIC内は、一時的に水素濃度が上昇する可能性があるが、着火源はなく着火する可能性は小さい。また、HIC外は水素が滞留することはないが、作業安全上の観点から、電動機類を水素と接触しないように設置する等の防爆対策を実施する。

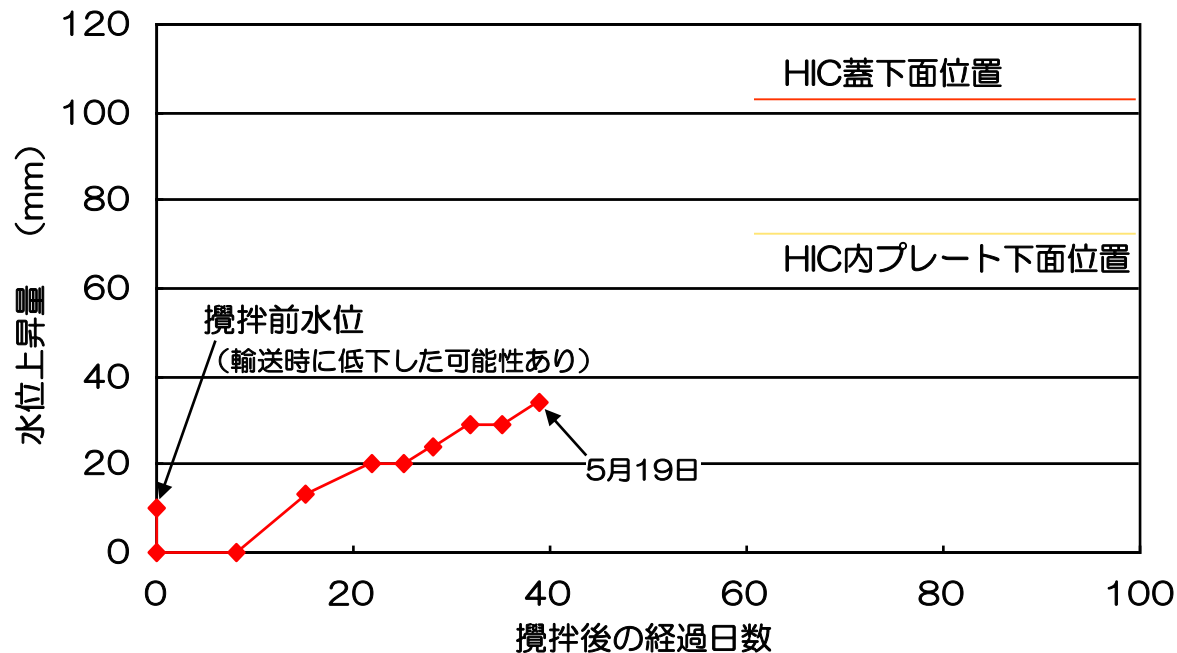
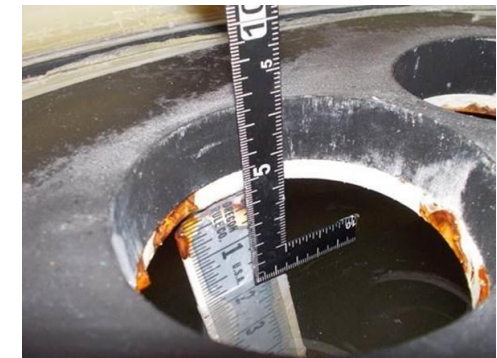
攪拌後の水位観察状況

- 増設ALPS建屋内に移送したHIC (①No.182) について、内部攪拌終了後に静定した水位がどのように上昇してくるかを監視中
- 視点：水位上昇速度の把握、水位が単調に上昇し続けるか
- 本HICは、たまり水が発生する水位まで上昇した履歴がある。蓋下面位置高さ以上まで水位が再上昇する前に上澄み水を一定量抜き取り、経過観察を継続する

- 攪拌後の10日程度は水位変化無し（水素が飽和濃度に達するまでの期間と推定）
- 水位上昇開始後の上昇速度は概ね1.8 ℓ / 日に相当

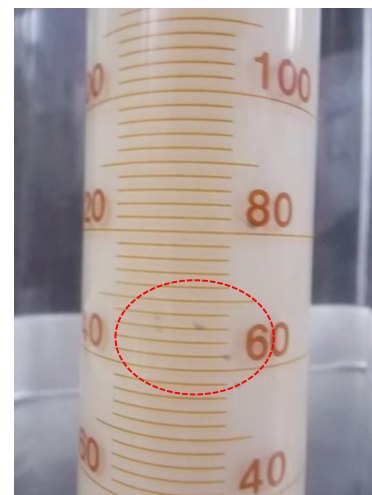
AJ8/182中層

- スラリー内でのガスの保持状況確認（メスシリンダー試験）
 - 実スラリーをメスシリンダーに充てんし、その上にHIC内の上澄み水を投入。これを静置し、スラリー/上澄み水境界面および水面の変動、気泡の発生・滞留状況を記録する
 - No.182から採取したほか、静置状態であったNo.172から、上澄み水下のスラリーの上層（HIC内プレート下面より下方約500mm）、中層（同約1000mm）、下層（同約1500mm）から採取したサンプルを観察対象
 - 5/2から観察を開始。5/19に気泡がスラリーの中に保持されていることが観察されたが、まだ水位、上澄み/スラリー界面の高さに変化は現れていない
 - 今後、微細な気泡でも観察できるように、デジタル顕微鏡を設置予定

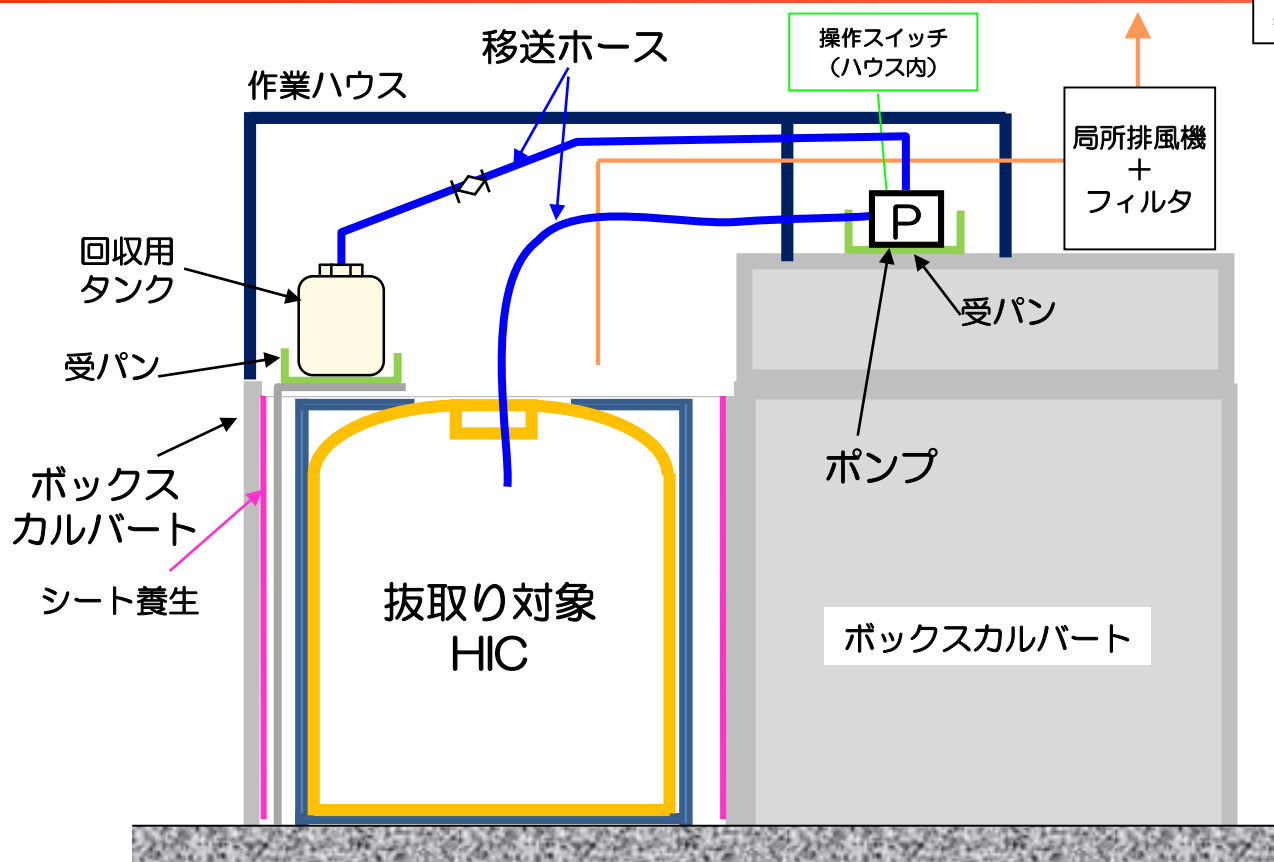
■ 作業概要

- 第二施設において、抜取り対象HIC内の水を回収用タンクへポンプで移送
- 回収したHIC内水は、再びALPSで処理

- ボックスカルバート内外の作業エリアは十分な汚染防止養生を行う。
- 回収用タンクには、水位の専任監視員を配置し、ポンプを緊急停止できるスイッチを設ける。

- ハウス内には局所排風機を設ける。
- 作業実施前および作業中は、水素ガス検知により、適宜、水素濃度を測定することとし、必要に応じて換気を行う

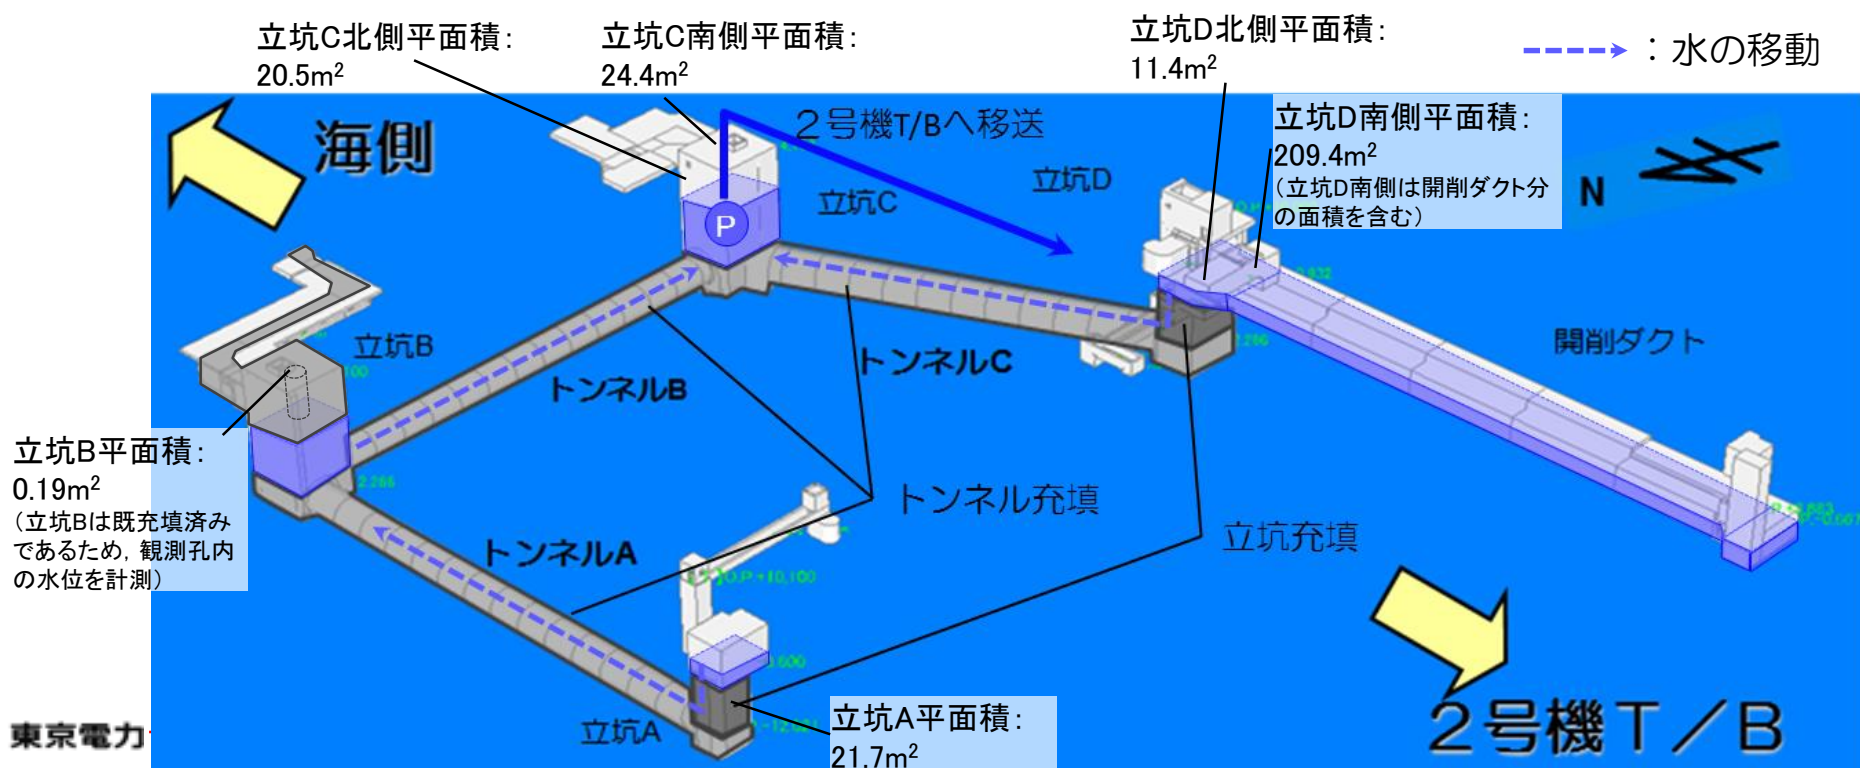
- 4月7日までに、立坑AおよびDの充填1サイクル目が完了。
- 4月9日、立坑C北側（立坑C、DおよびトンネルCは隔壁がある分室構造）から2号機タービン建屋へ約60m³（トンネル充填後の揚水試験における揚水量と同量）を移送。
- 立坑A、B、Dとの水位差を生じさせることで立坑AおよびトンネルA、立坑DおよびトンネルCの連通状況を確認するとともに、トンネル充填後の揚水試験における水位変動と比較する。

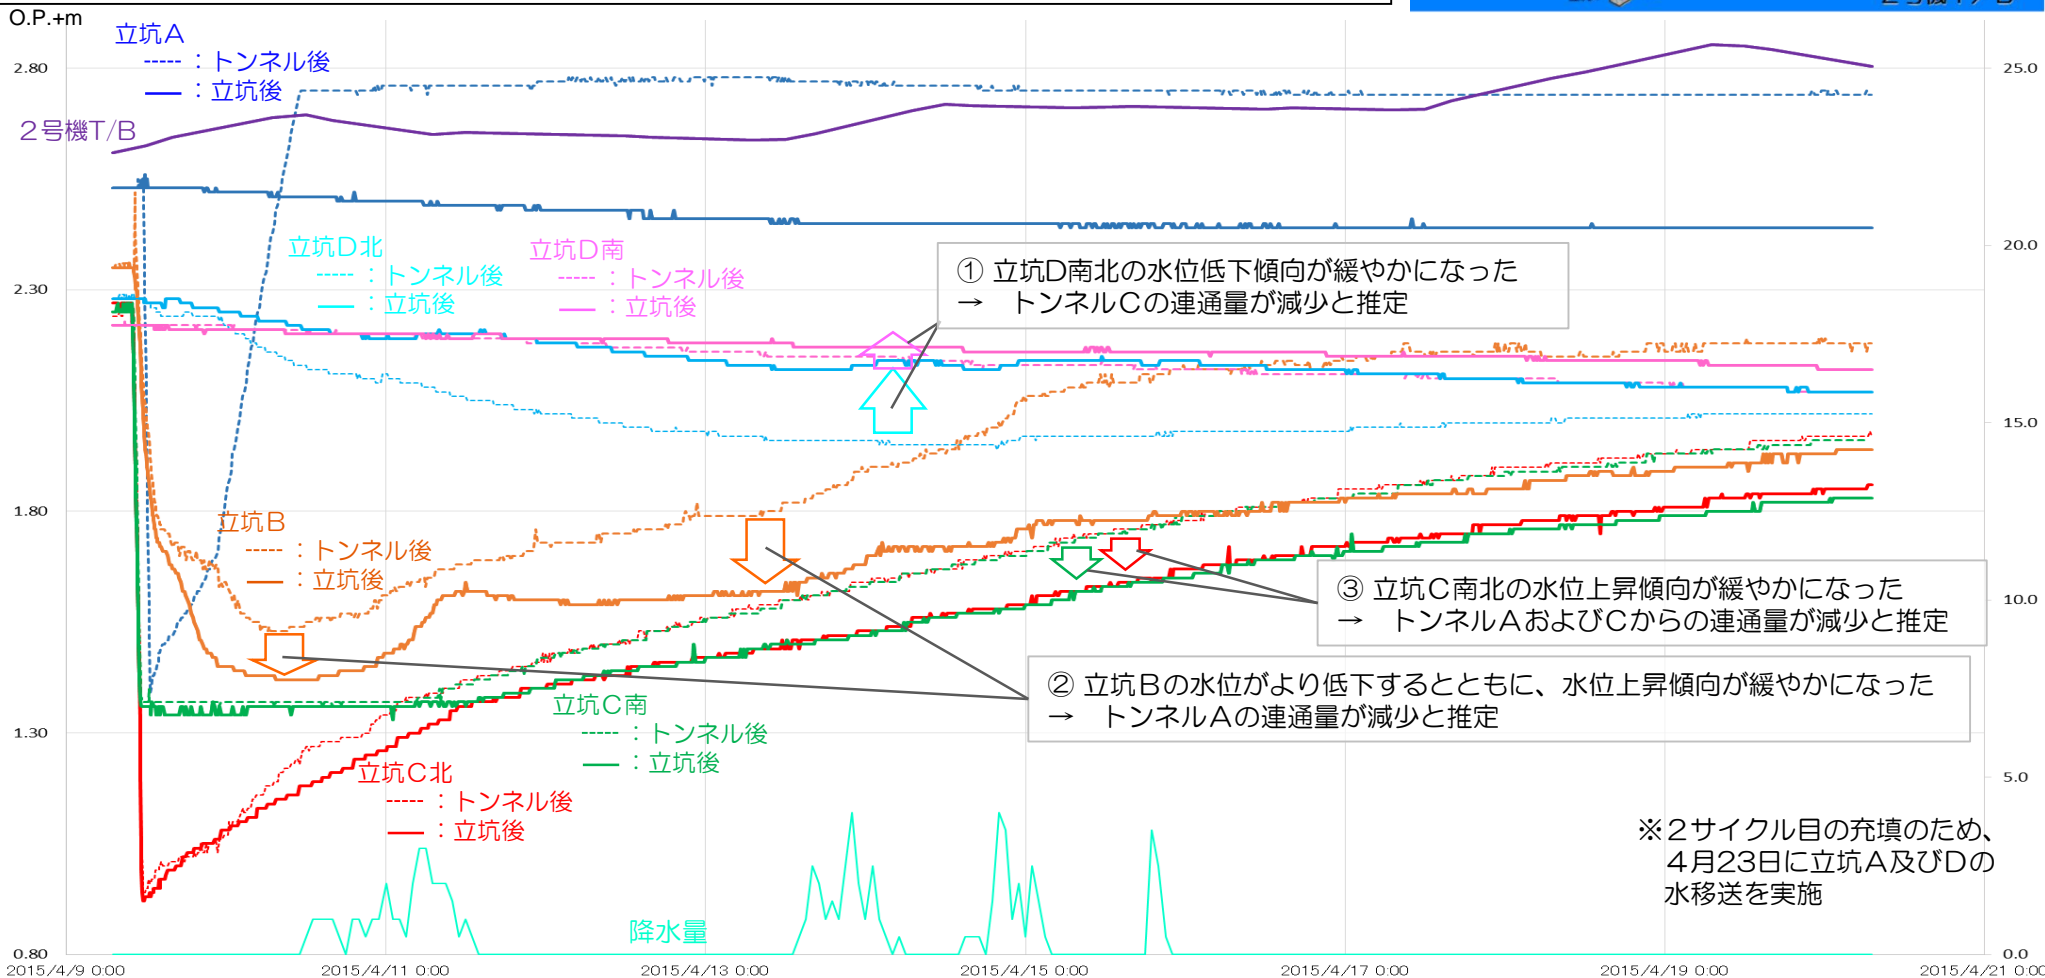
- トンネル充填後の揚水試験時における水位変化の挙動と比較するため、揚水試験開始時の水位を合わせ、グラフを重ねた。
- 以前の挙動と比較すると、立坑Dの水位低下量の減少および立坑B、Cの水位上昇量の減少がみられることから、立坑充填により、連通状況は改善していると考えられる。

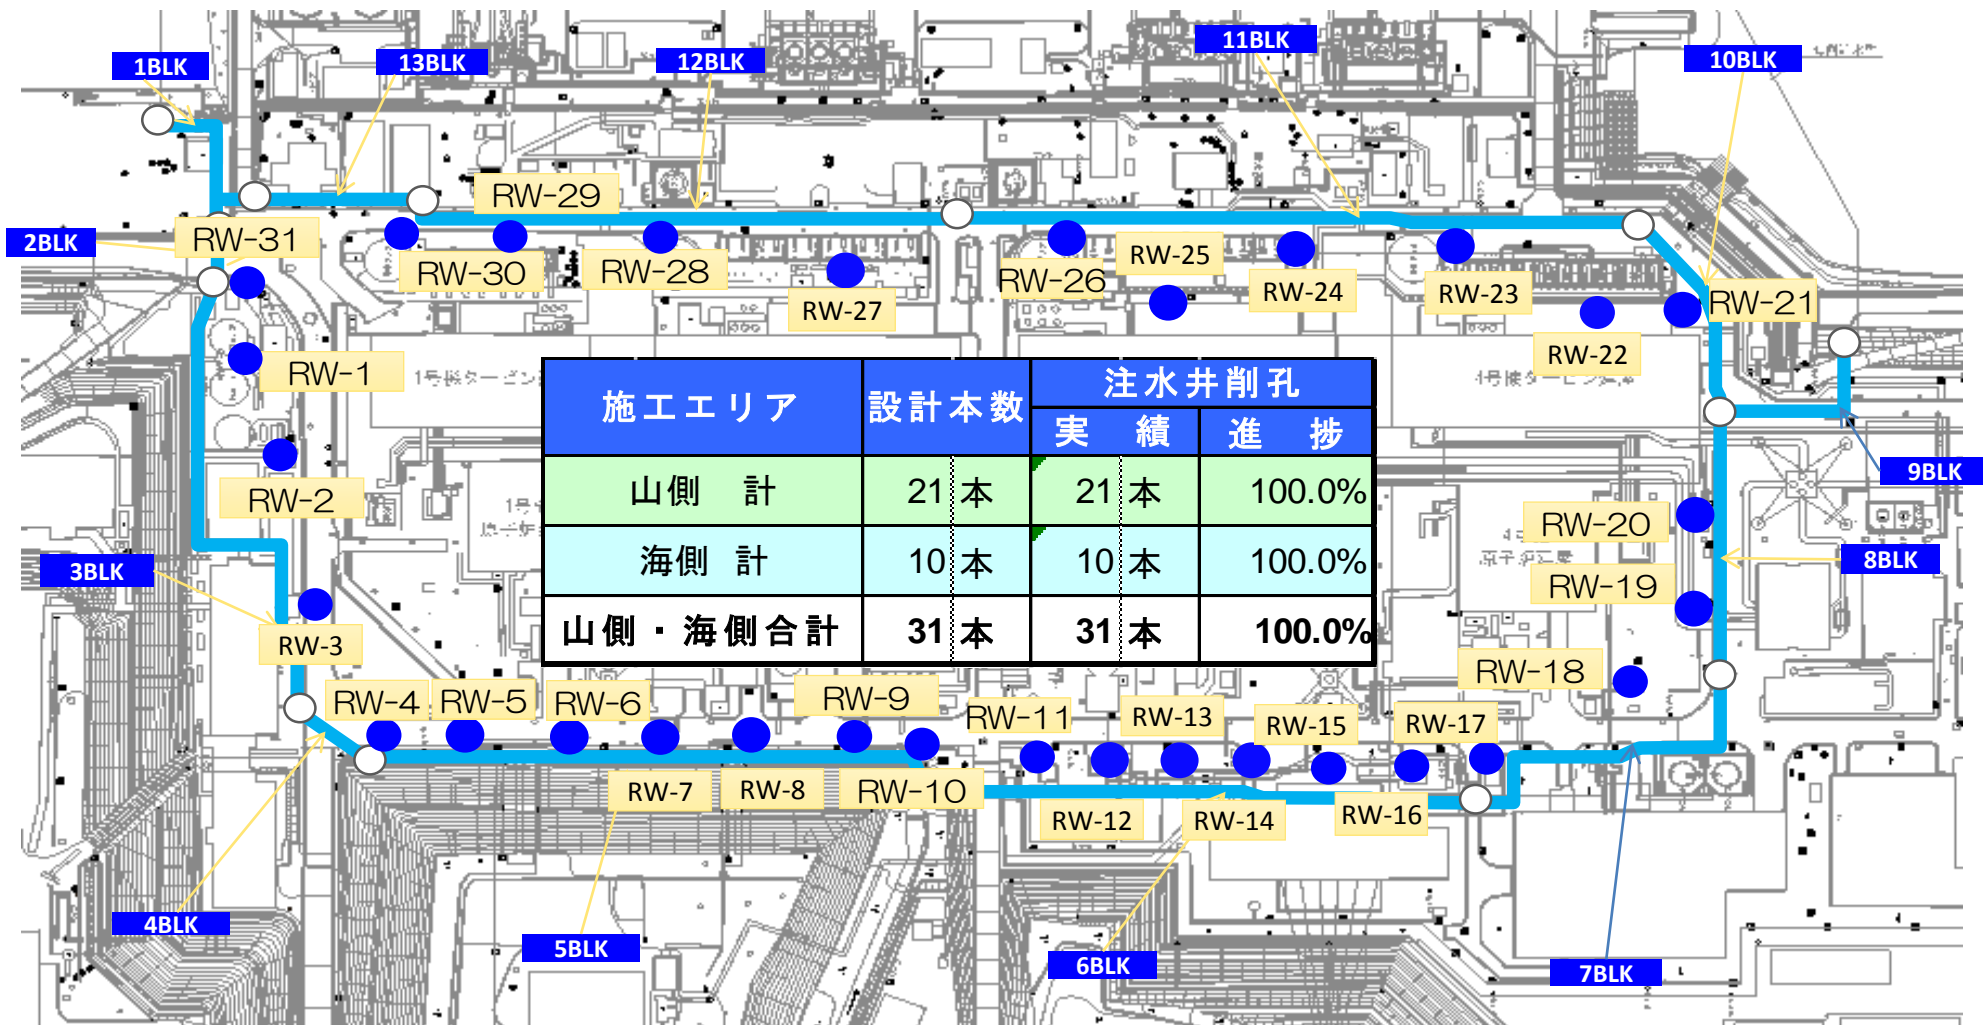
2-3. 陸側遮水壁工事の進捗状況(注水井の進捗)

● : 準備工・試掘

● : 削孔

● : 注水施設設置

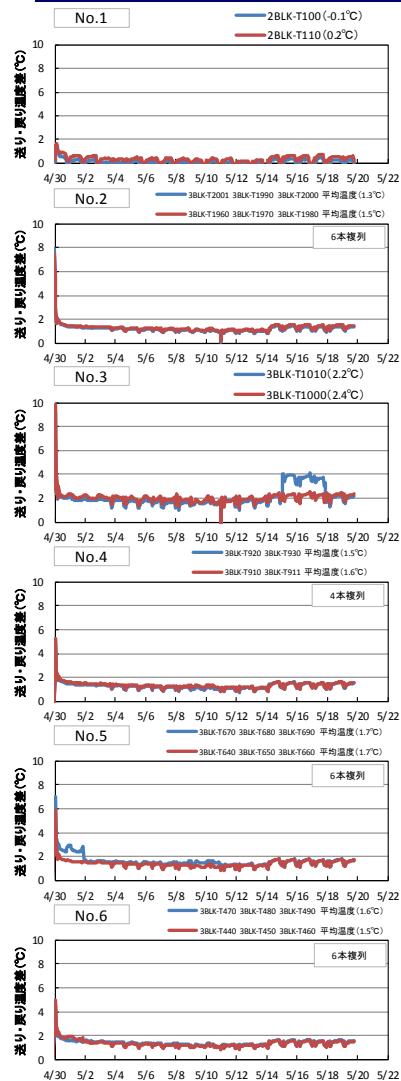
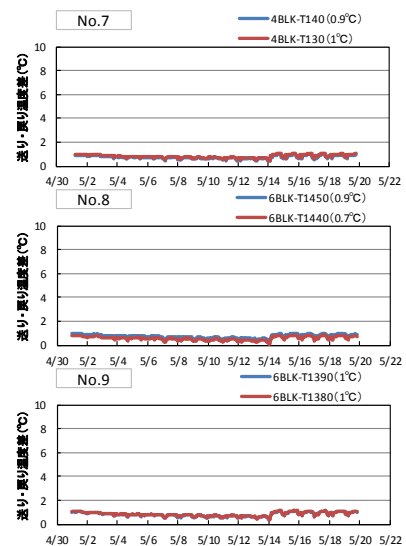
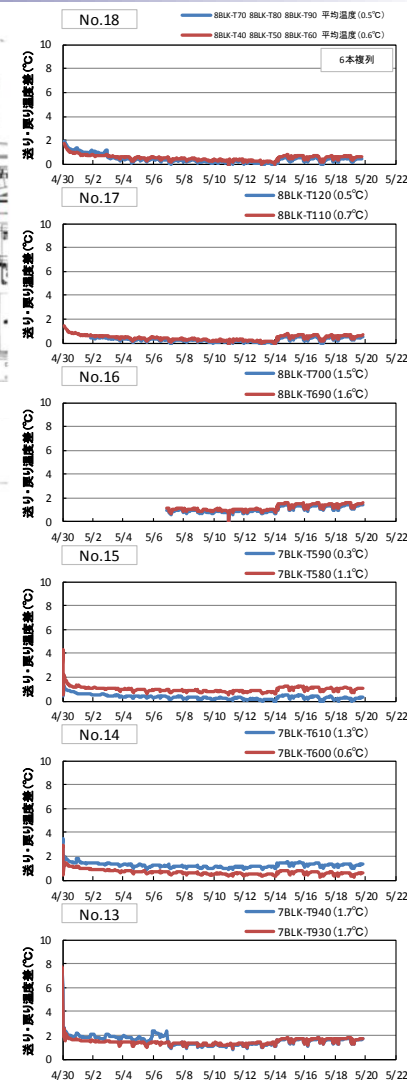
3-6. 試験凍結開始後のブライン送り戻り温度差の推移

ブラインの送り温度：ヘッダー管の送り温度
ブラインの戻り温度：凍結管頂部の戻り温度(複列箇所は片側の平均値)

【試験凍結開始(4/30)から3週間経過後のブライン温度差】

- 各箇所において、ブライン送り戻り温度差が概ね2°C以下となっている。
- これにより、ブライン移送距離、配管設置形状(平面・縦断)、凍結管設置位置(南・北・西、構造物近傍)、埋設物との位置関係等によるブライン送り戻り温度への影響は生じていないと考えられる。

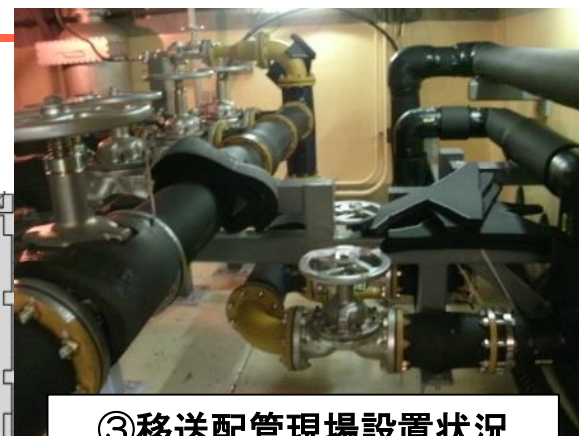
【参考】現場設置状況(1号機)

- ● ● ポンプ設置箇所
- ● ● 水位計設置箇所

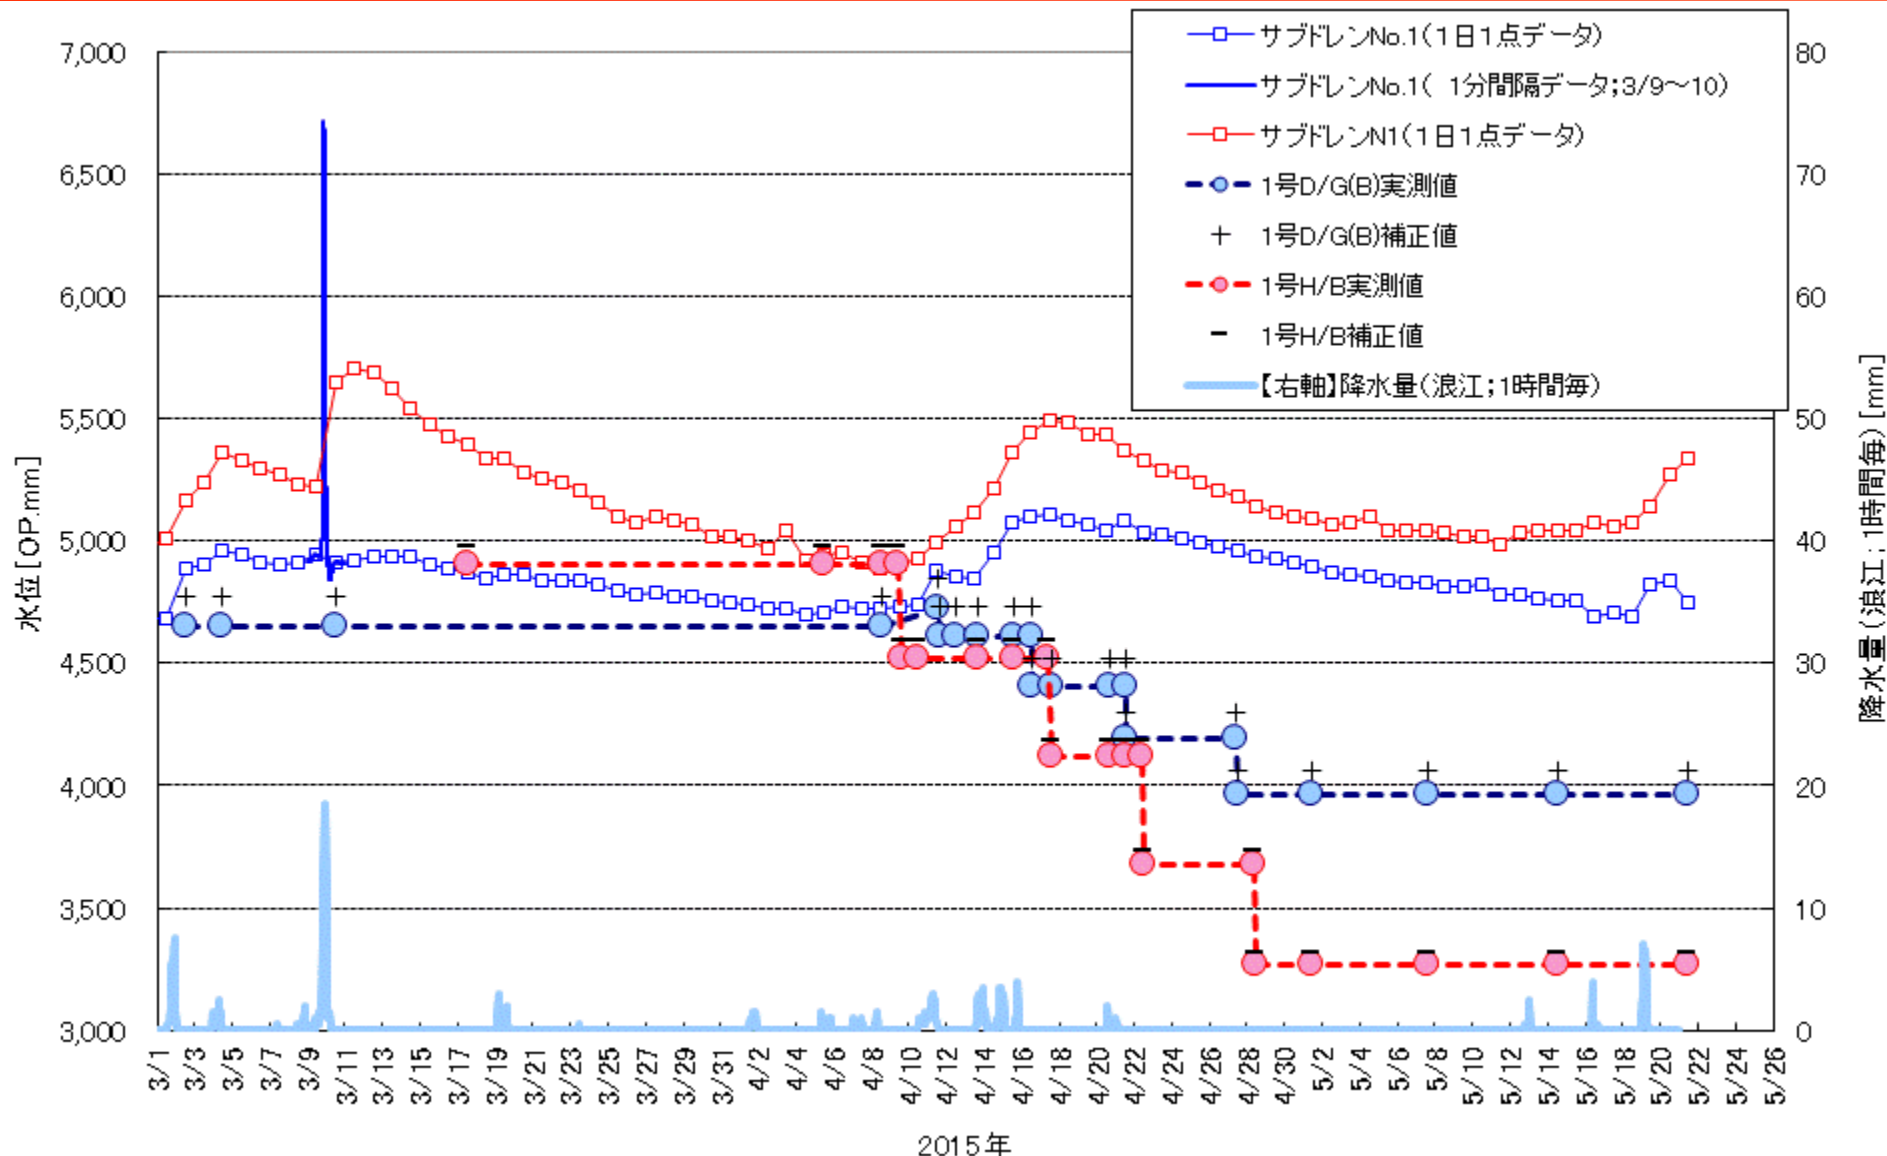
5. 1号機H/B室およびD/G(B)室の排水実績・水位状況(2/2)

- ・サブドレンNo.1水位：降雨による影響の大きい3/9～10のデータは1分間隔データを表示
- ・1号機D/G(B)室の屋上に開けた水位確認用の観測孔より雨水の浸入を確認(4月11日)したため、止水処置を実施

- ◆ 2015年4月9日, 17日, 22日, 28日
 - (移送前) 実測値OP.4900mm (補正值*OP.4980mm) : 4月9日11時00分測定
 - (現在) 実測値OP.3680mm (補正值*OP.3736mm) : 5月21日10時50分測定
- ※実施計画 Ⅲ章 第1編第26条に基づく塩分濃度による比重を考慮した補正值

- ◆ 2015年4月11日, 16日, 21日, 27日
 - (移送前) 実測値OP.4720mm (補正值*OP.4846mm) : 4月11日14時30分測定
 - (現在) 実測値OP.3960mm (補正值*OP.4064mm) : 5月21日10時35分測定
- ※実施計画 Ⅲ章 第1編第26条に基づく塩分濃度による比重を考慮した補正值

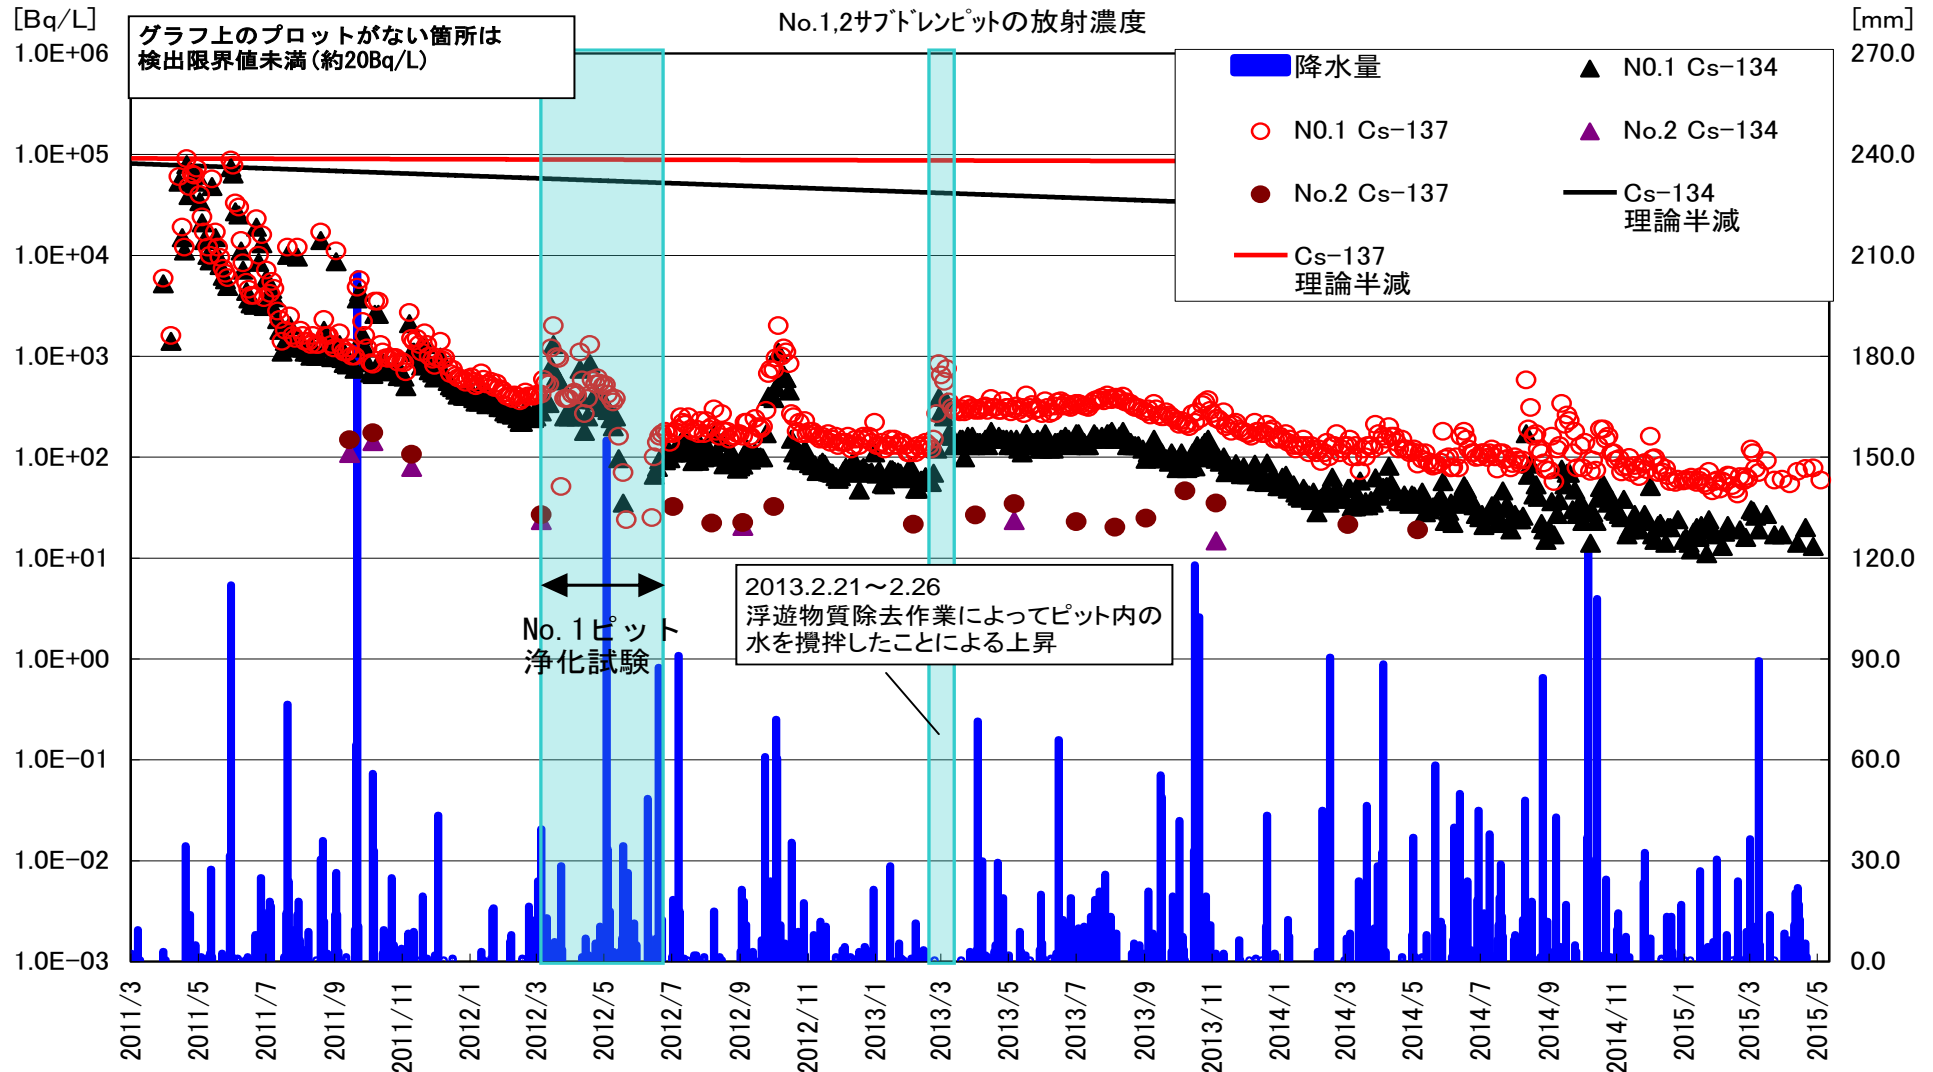
【参考】No.1,2サブドレンピットの放射能濃度(Cs-134,137)分析結果

- 初期濃度の低下傾向は、ピット周辺土壌への吸着による濃度低下によるものと推察
- ピット内作業、集中降雨による水質変化が確認されるのみ

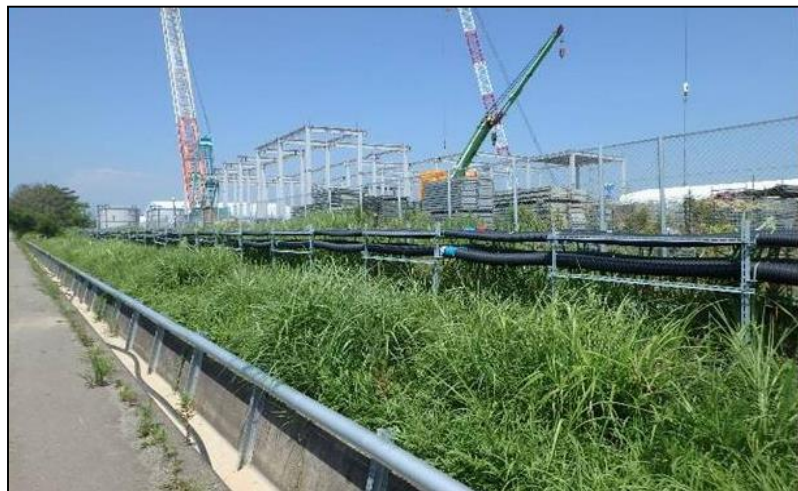
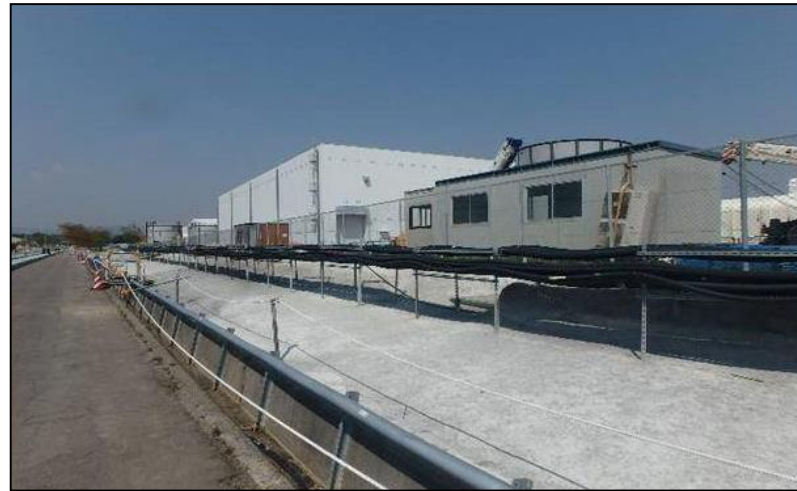
【写真①(35m盤)】北側エリア:モルタル吹付け施工前

【写真①(35m盤)】北側エリア:モルタル吹付け施工後

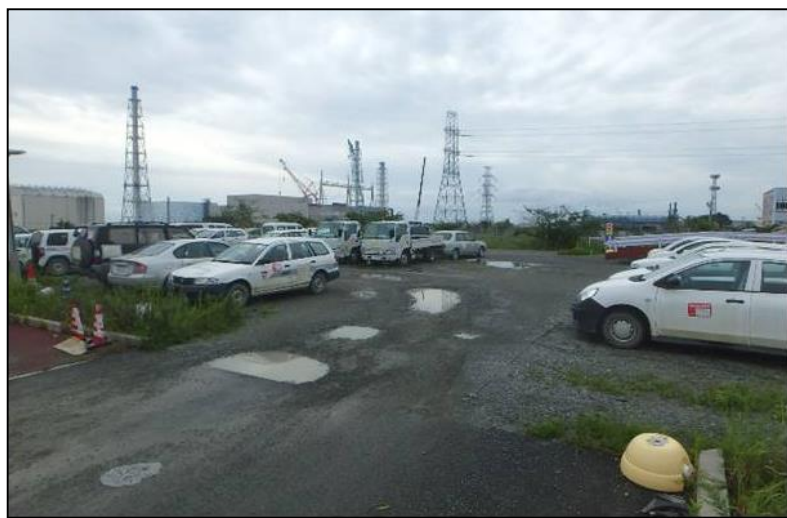
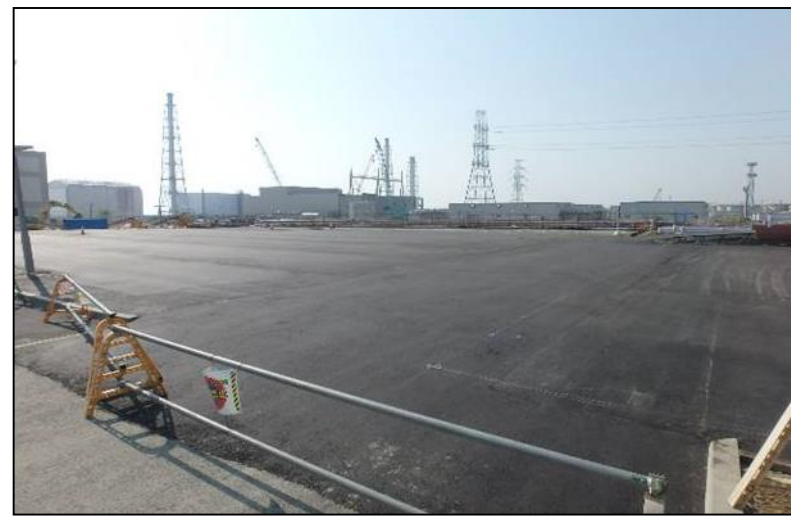
【写真②(35m盤)】北側エリア:舗装施工前

【写真②(35m盤)】北側エリア:舗装施工後

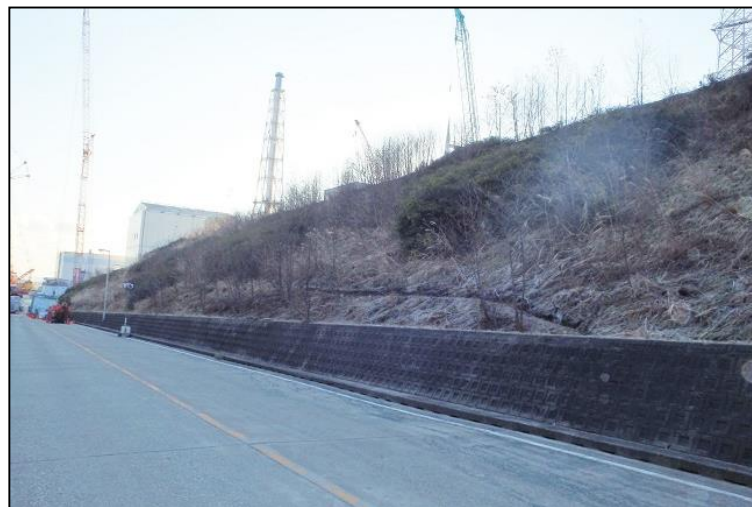
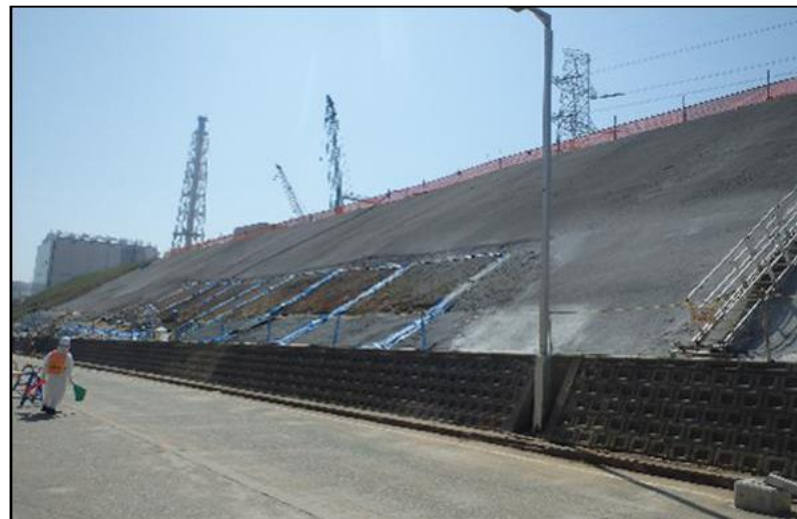
【写真③(35m盤)】1～4号法面:モルタル吹付け施工前

【写真③(35m盤)】1～4号法面:モルタル吹付け施工後

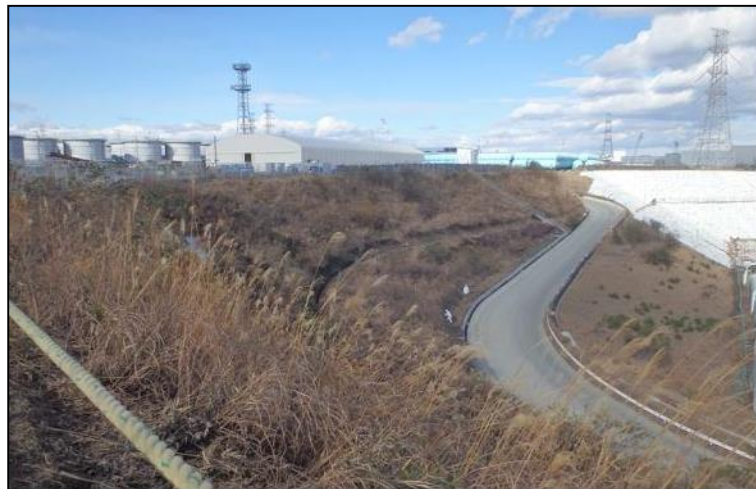
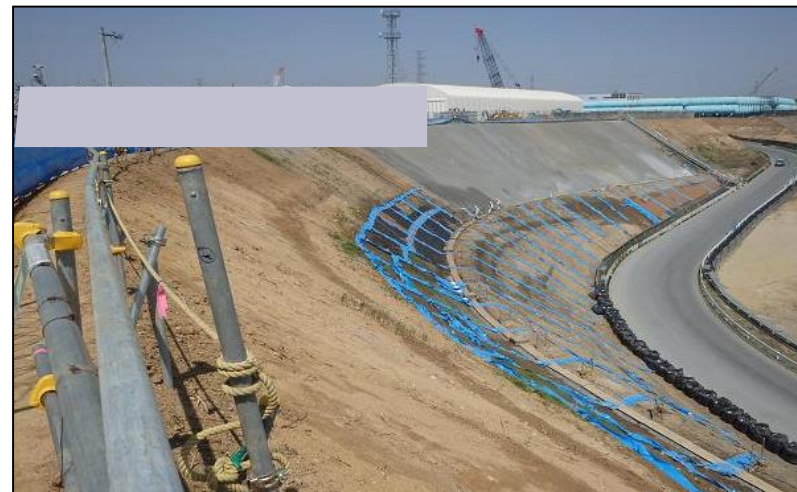
【写真④(35m盤)】1～4号法面:モルタル吹付け施工前

【写真④(35m盤)】1～4号法面:モルタル吹付け施工後

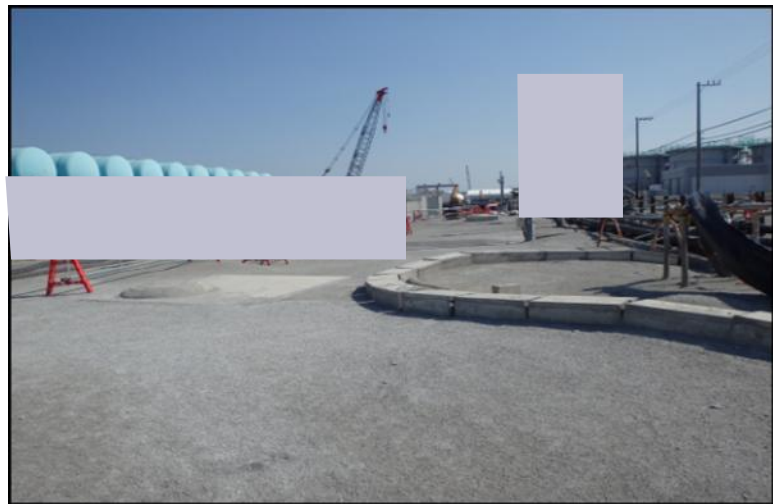
【写真⑤(35m盤)】地下バイパス周辺エリア:吹付け状況

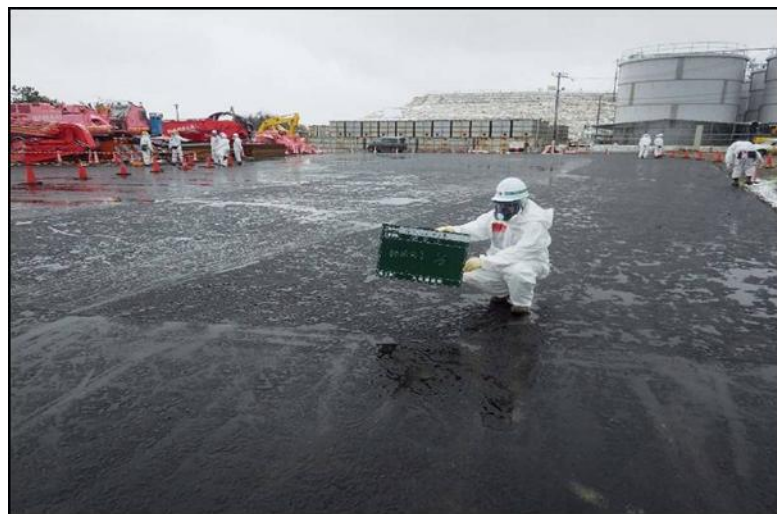
【写真⑦(35m盤)】Gタンクエリア:舗装状況

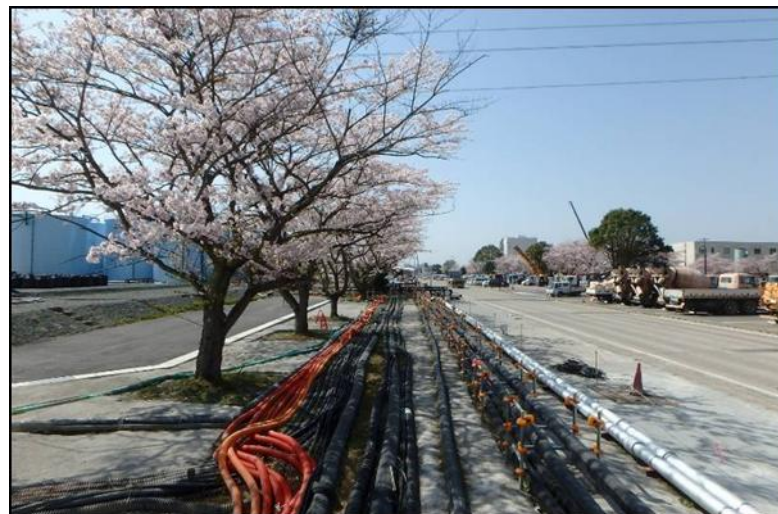
【写真⑧(35m盤)】Hタンクエリア:モルタル吹付け状況

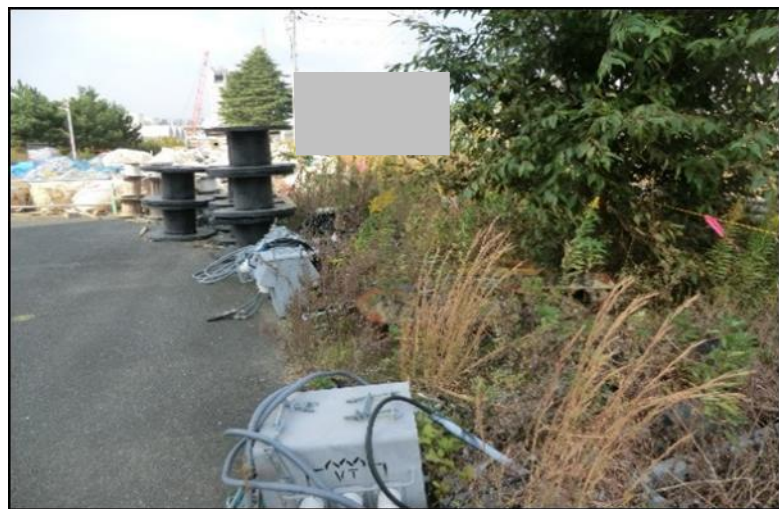
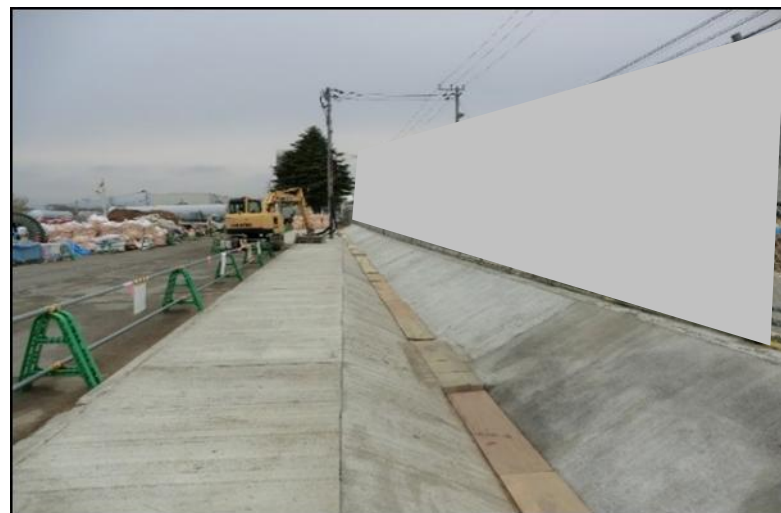
【写真⑨(35m盤)】西側エリア:舗装施工前

【写真⑨(35m盤)】西側エリア:舗装施工後

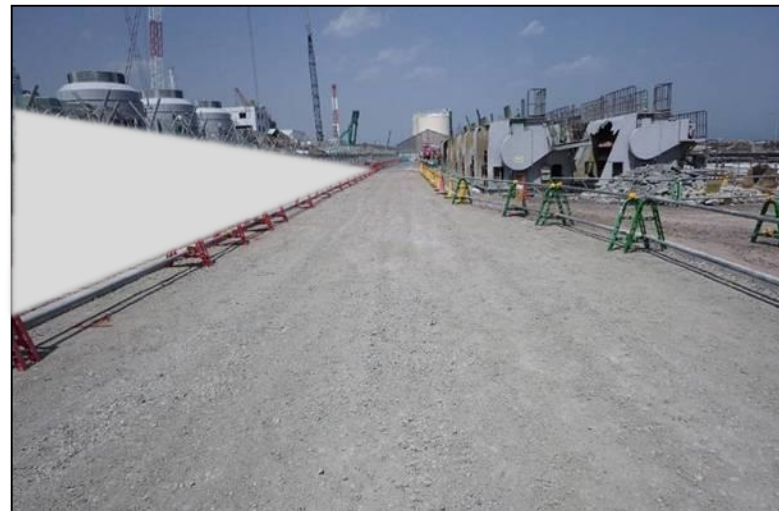
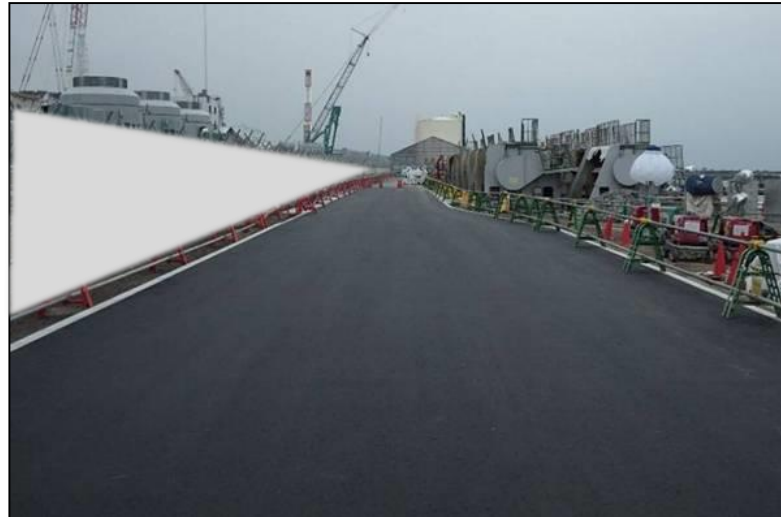
【写真⑩(4m盤)】2-3号機間:アスファルト舗装施工前

【写真⑩(4m盤)】2-3号機間:アスファルト舗装施工後

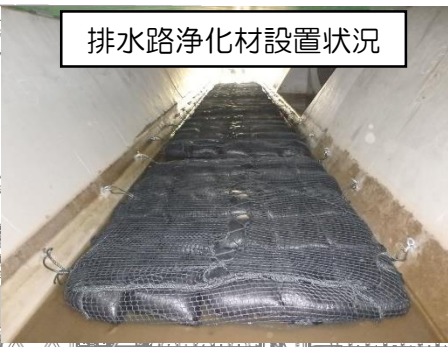
2-1. 排水路への対策(浄化材の設置状況)

- 排水路清掃(主排水路・枝排水路)は完了(期間:2014年11月1日~2015年4月24日)
- 浄化材(イオン状を対象)の予定設置箇所は全て設置完了(全25箇所)。各排水路主要部(5箇所),ルーフドレン(2箇所),雨水枡・側溝(10箇所),旧事務本館北側側溝(2箇所),枝排水路(6箇所)
- 今後は、排水性状(イオン状・粒子状)の調査結果等を踏まえた浄化材を選定し、設置予定

【既往設置】(20箇所)

- ゼオライト土嚢
- モル状吸着材+ゼオライト土嚢
- ▲ モル状吸着材

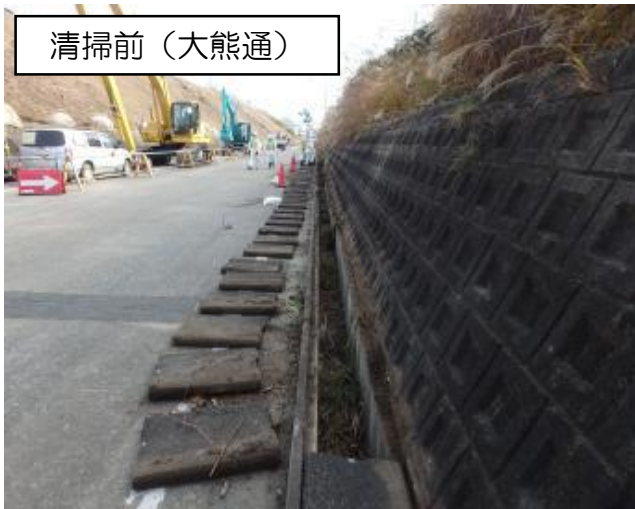
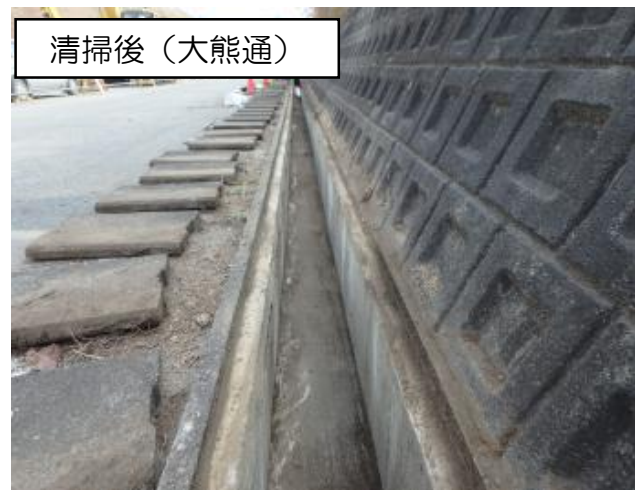
清掃前 (大熊通)

清掃後 (大熊通)

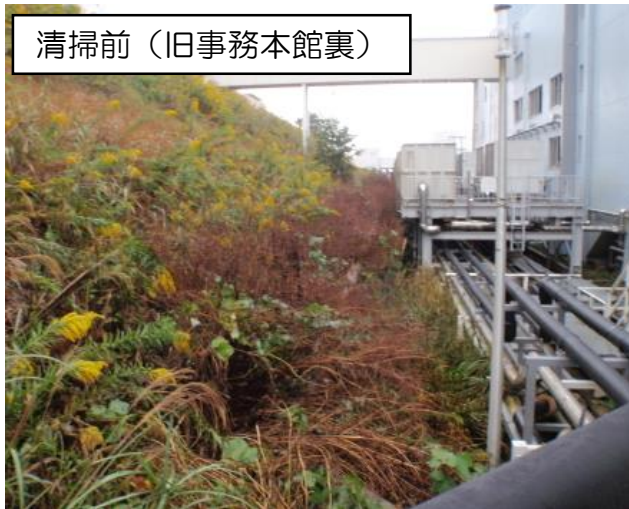
清掃前 (旧事務本館裏)

清掃後 (旧事務本館裏)
