東京電力福島第一原子力発電所
廃炉・汚染水対策現地調整会議 課題に対する管理表

2015年5月22日

3-1. 保管済みHICからの系外漏えい防止に向けた対応

2、3、4号機海水配管トレンチ 止水・閉塞工事の進捗状況について

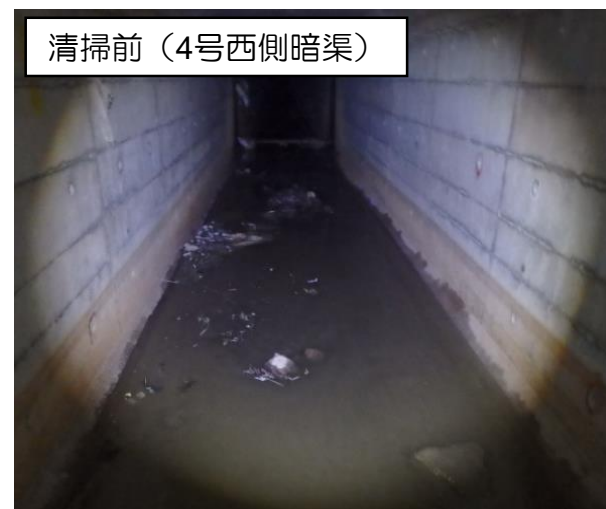
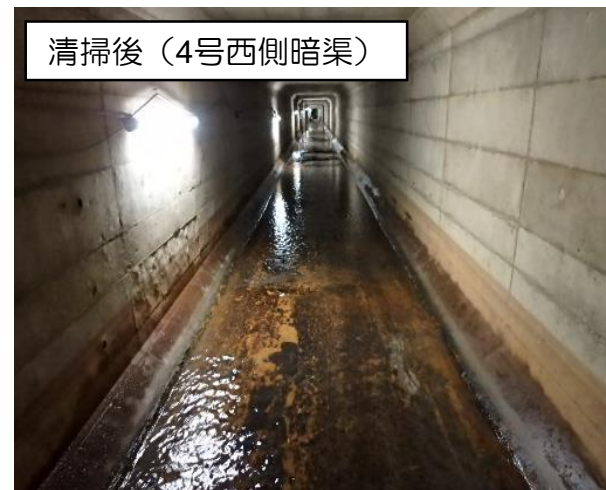
清掃前 (4号西側暗渠)

清掃後 (4号西側暗渠)

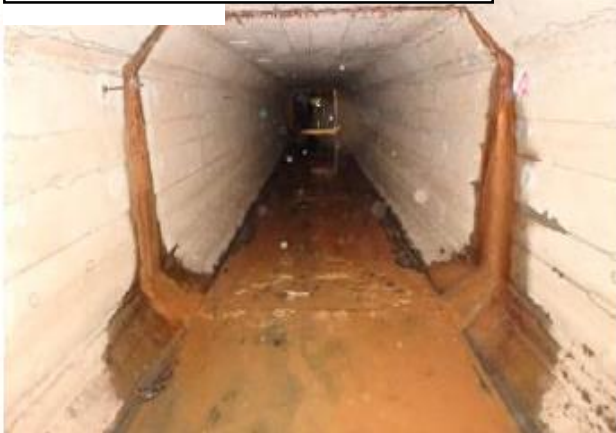
清掃前 (A系：5号西側暗渠)

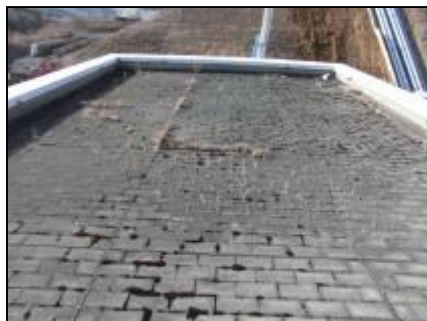
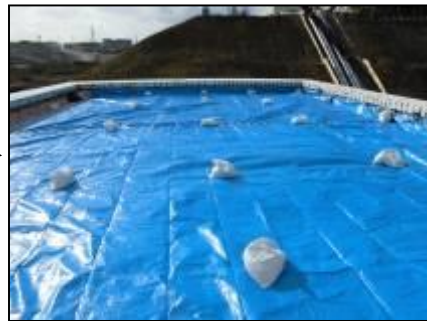
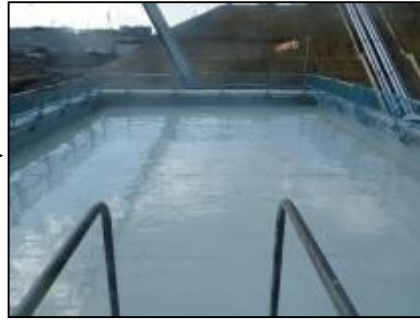
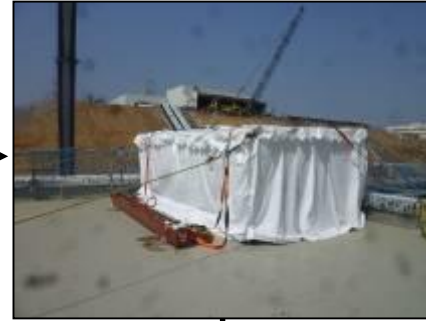
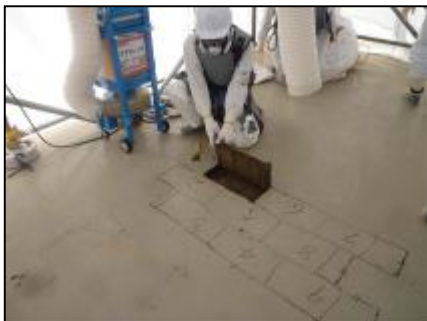
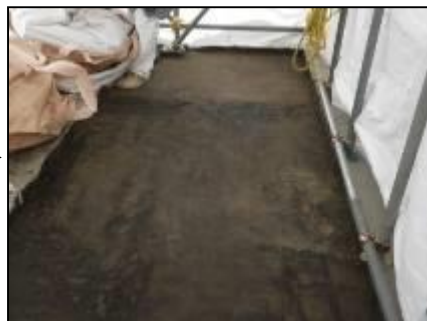
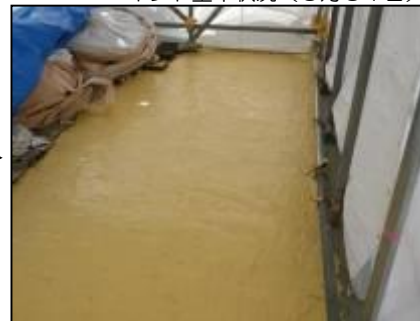
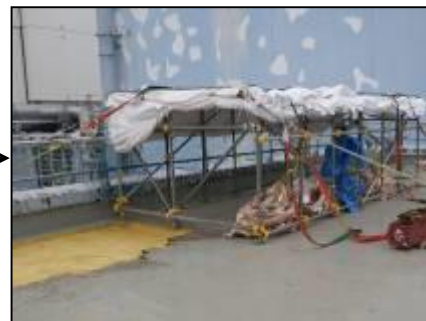
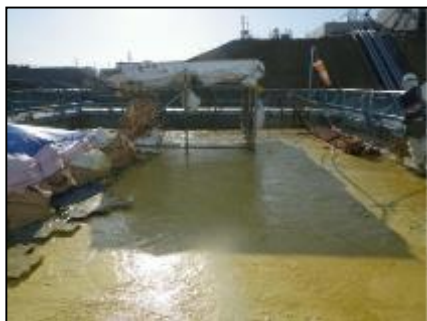
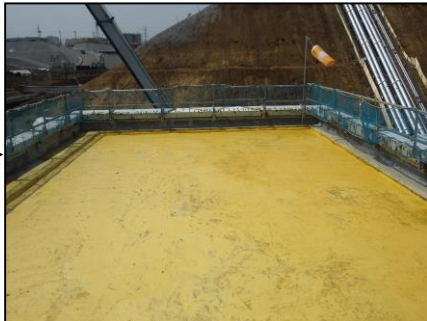
- K排水路濃度低減対策として2号R/B大物搬入口屋上の汚染源撤去を実施した。(4月16日完了)
なお、大物搬入口2階屋上部分の汚染源撤去に合わせて1階屋上部分も実施した。(4月18日完了)
- 汚染源撤去にあたって、十分なダスト飛散防止対策(仮設テント設置、アララベンチによるダスト吸引)を実施するとともに作業中に仮設テント内のダスト濃度を測定しダストの飛散がないことを確認しながら作業をすすめた。
- 今後仕上げ防水を行った後、雨水をサンプリングして汚染低減効果を確認する。
測定箇所：屋上面および豎樋下部(2箇所)

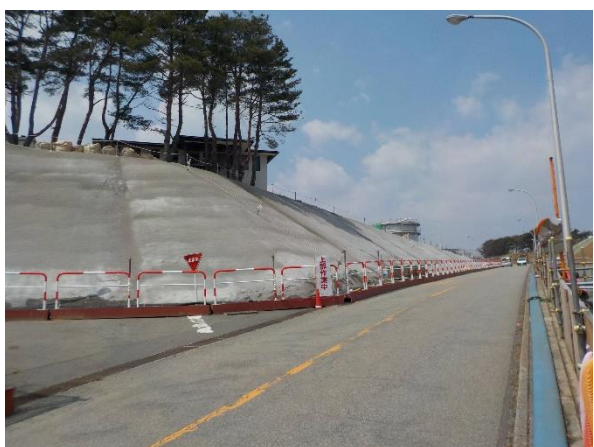
現場状況写真（写真①）

4 K排水路の建屋周辺以外（法面等）の枝排水路の再分析箇所とその流域（旧事務本館付近）

- 既存道路：泥、津波堆積物、コンクリートガレキ
- 法面：表土除去未完了箇所のガレキ、土、草、木
- その他：雨水桝・ヒューム管に堆積した泥

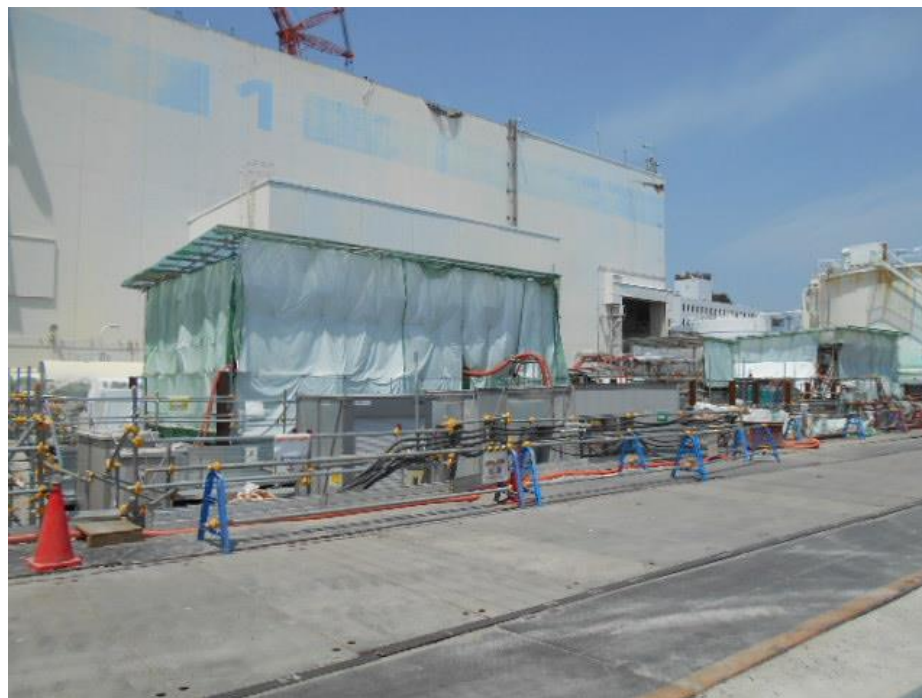
- 逆洗弁ピット溜まり水については、直接放水路の濃度上昇の原因となった可能性は低いものの、降雨時に放水路に流れ込んでいる可能性はあることから、上部に屋根をかけて雨水の流入を抑制。
- 今後、準備が整い次第、溜まり水の一部をタービン建屋に移送し、水位を下げて管理する予定。

逆洗弁ピット上部の状況（作業スペースとして活用）

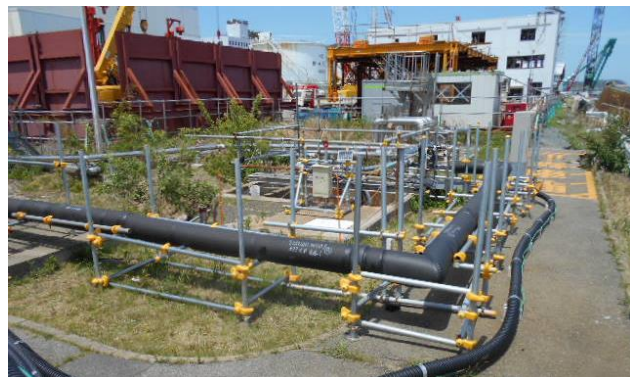
■6月からの浄化開始を目指して準備工事中。

準備工事の状況（上流側立坑付近）

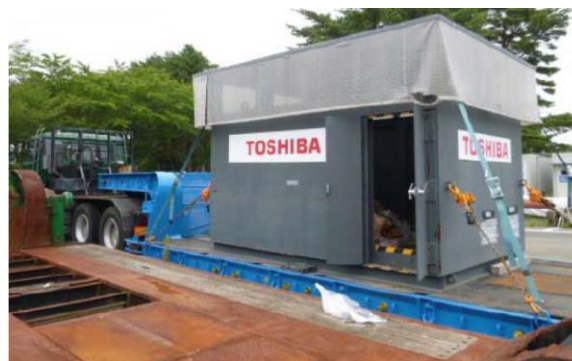
モバイル式処理装置
