陸側遮水壁タスクフォースにおける 検討状況について

2015年7月29日
汚染水処理対策委員会事務局

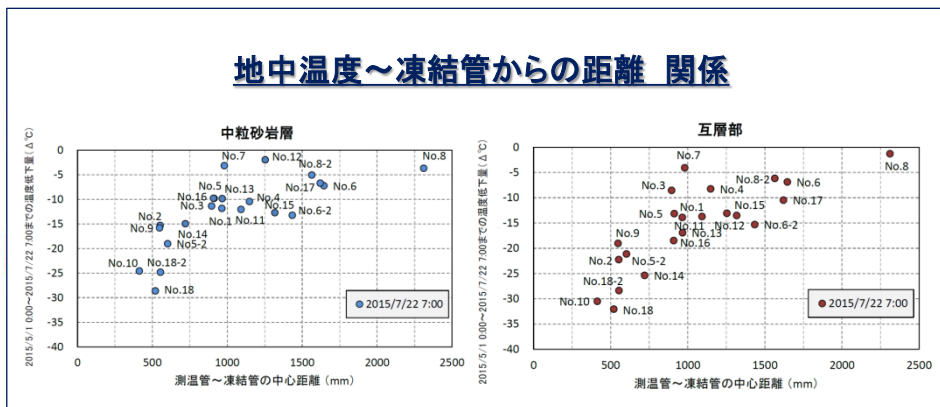
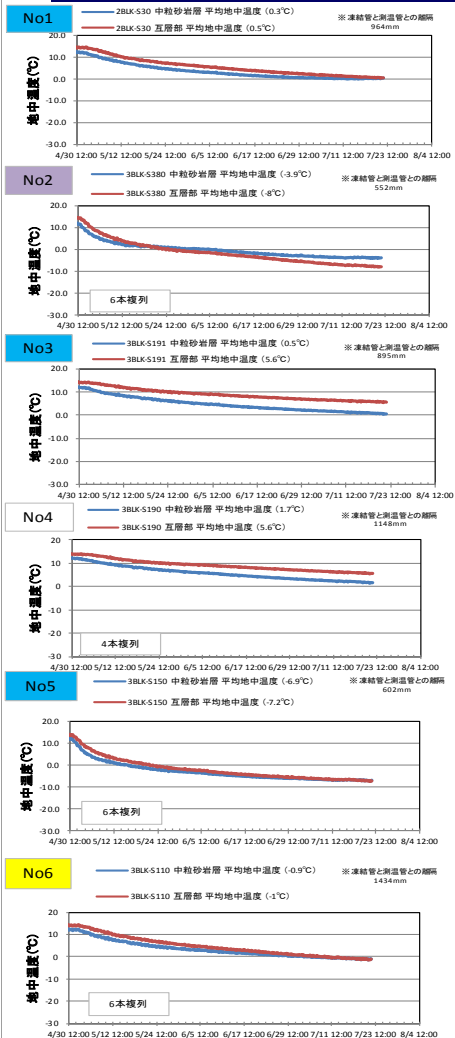
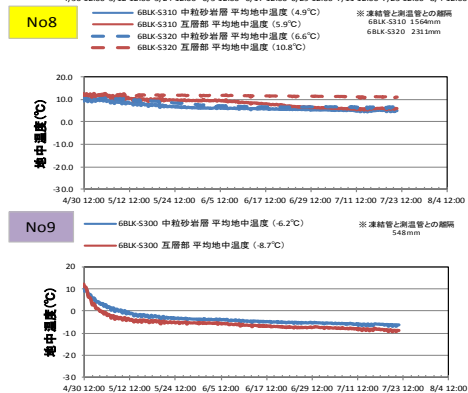
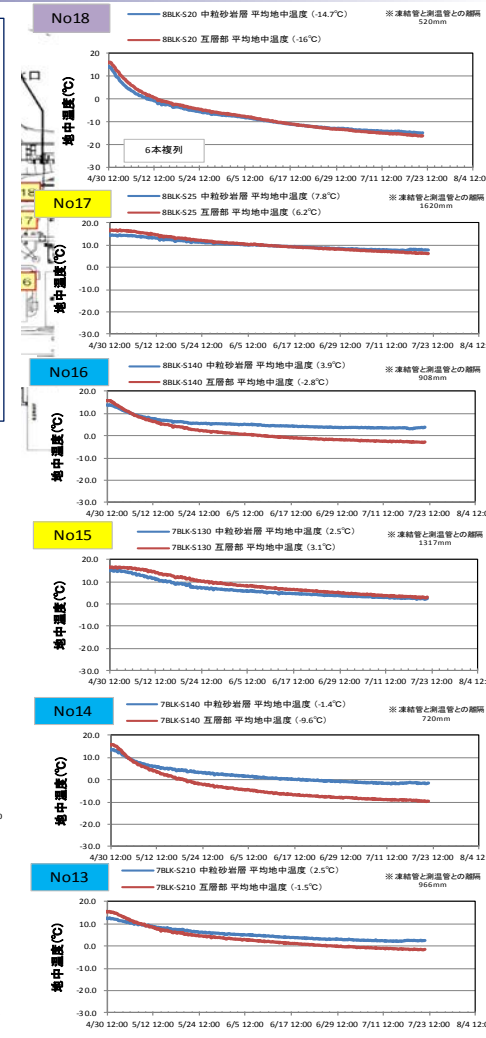
地中温度~凍結管からの距離 関係

福島第一原子力発電所 陸側遮水壁 試験凍結の状況について : 地中温度(測温管温度)

- ・試験凍結箇所周辺の地中温度は、凍結管からの距離に応じ低下している。
- ・No.7について、6/3に冷温ブラインの供給を停止した後は地中温度が上昇に転じている。

■ 冷却システムは、順調に稼働しており、試験凍結箇所の周辺地盤温度は低下している。

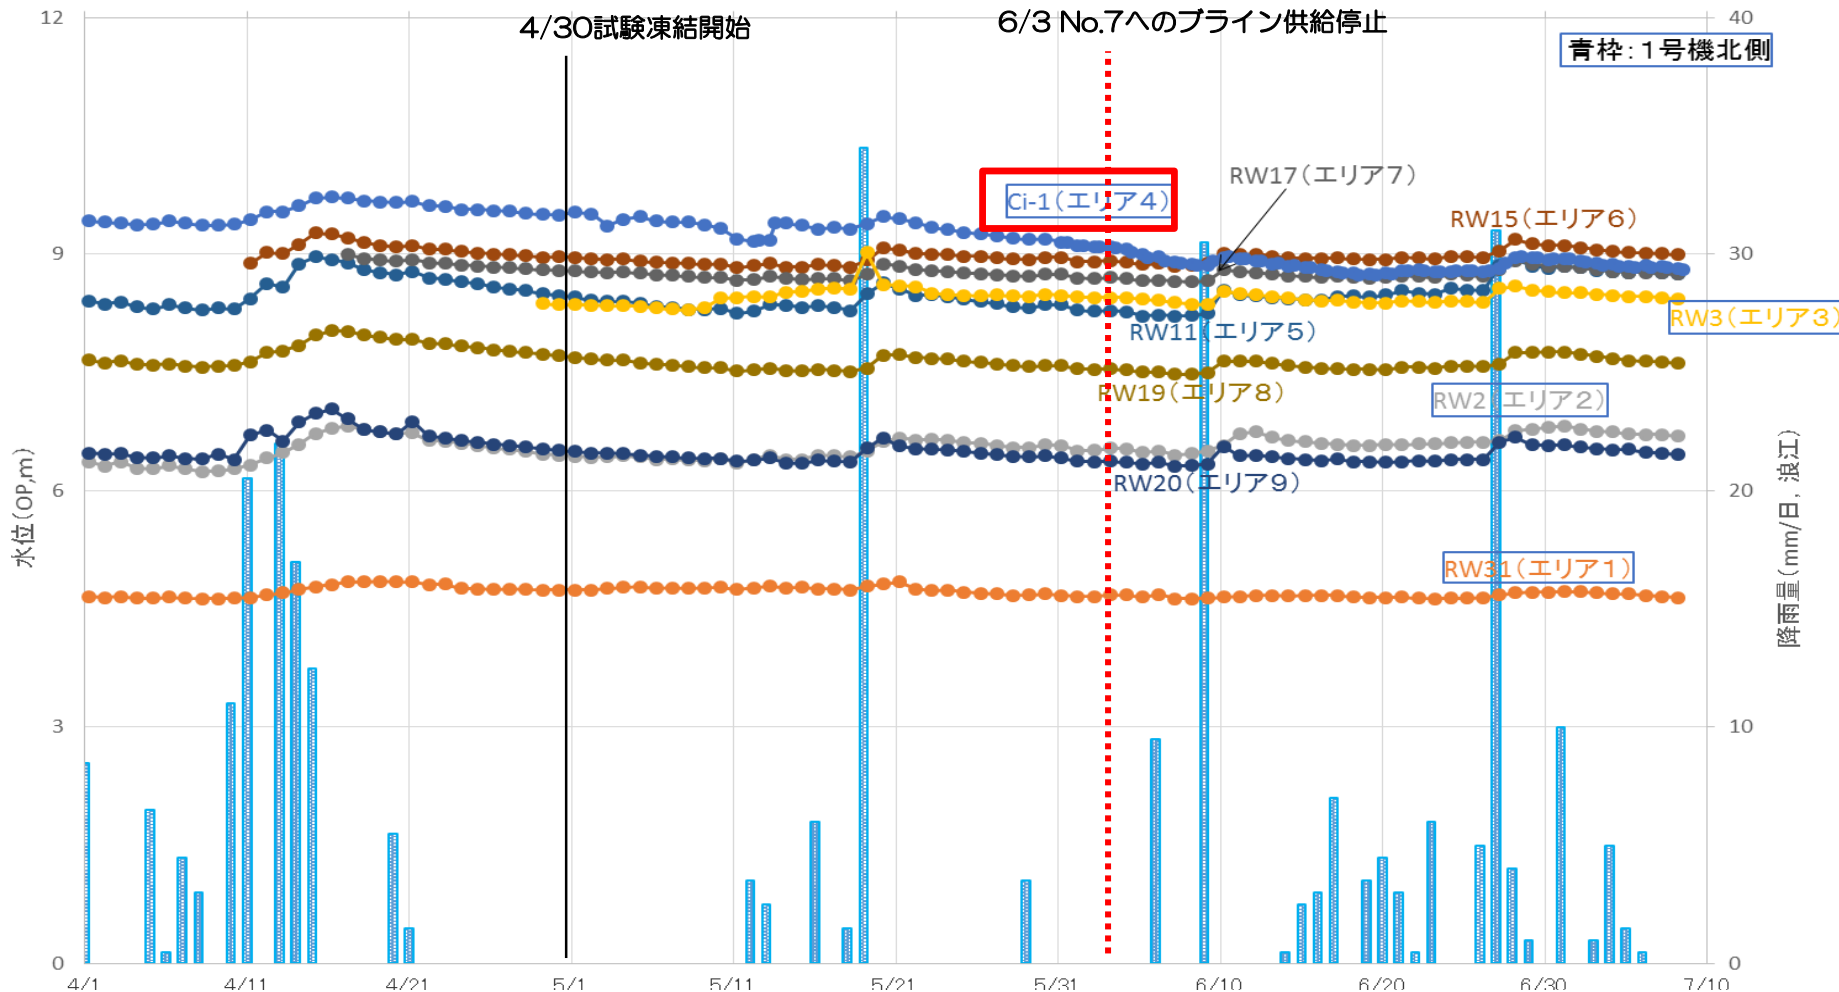
- 地形、周辺構造物等の影響を受け、Ci-1水位は凍結試験開始前から周辺に比べ高かったが、それがゆっくりと低下し周辺の地下水位と同程度の水位となった。
- 現時点では、Ci-1水位は周辺観測井水位と同程度であり、当面水位管理上の問題はない。今後も挙動を確認するために水位観測を継続する。
- 陸側遮水壁閉合後も、Ci-1のように、局所的に周辺と多少異なる地下水位挙動を示す箇所が発生する可能性はある。従って、当該箇所のみならず、周辺の地下水位を継続して監視する。
- Ci-1のような、局所的な地下水位挙動は、現状実施している地下水流動解析で再現することは困難である。解析は全体的な挙動を把握するために活用することとし、局所的な地下水位挙動は各観測井での実測値に基づいて監視する。

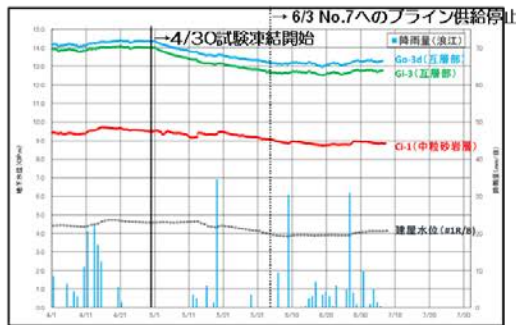
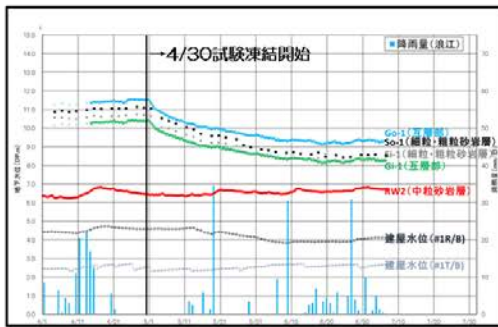
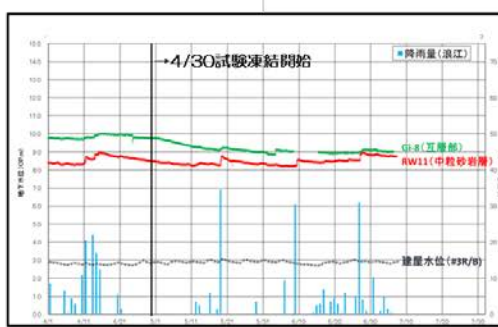
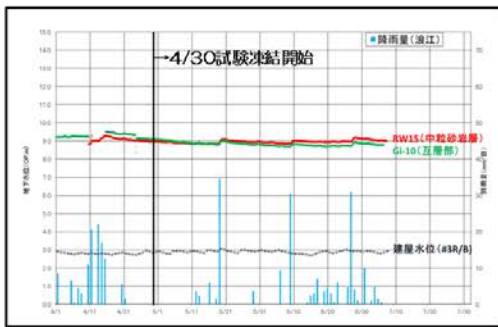
- 試験凍結開始後、北側の試験凍結エリアで被圧水頭が徐々に低下し始めた。南側の試験凍結エリアでは、水頭低下は確認されていない。
- 被圧水頭低下が確認される一方、中粒砂岩層水位は建屋水位と比較し十分に高い値を維持していることから、本挙動は水位管理に影響を及ぼすものではない。
- 水頭低下傾向は、試験凍結開始直後に比較的大きく、その後、緩やかに変移し、現状は安定もしくは回復傾向を示している。
- 上記挙動は降雨の影響を受けている可能性もあるため、引き続き観測を継続する。

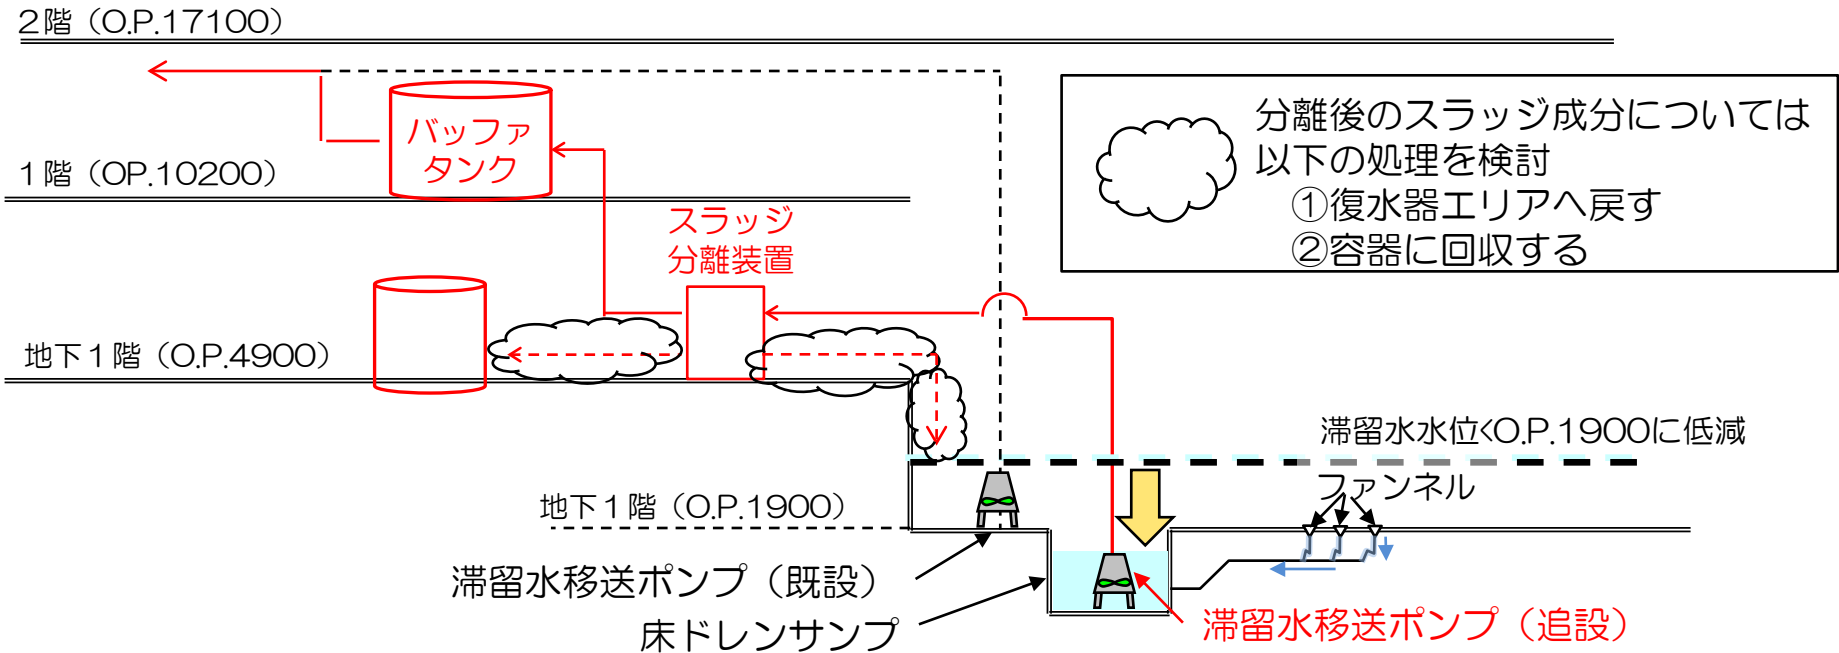
- 既設の滞留水移送ポンプは、ポンプ吸込み高さを考慮すると床面から約30cm（O.P.2200程度）の高さまでしか滞留水を移送できないため、滞留水処理のためには、O.P.1900より低く掘り下げられている位置に滞留水移送ポンプを追加設置する必要がある。
- 床ドレンサンブは、O.P.1900から掘り下げられており、ファンネルを介して復水器エリアの水を収集出来る構造であるため、滞留水移送ポンプの設置候補として今後成立性を確認していく。

今後、上記の成立性を現場調査にて確認する計画であり、調査結果に応じて、適宜見直しを行う。

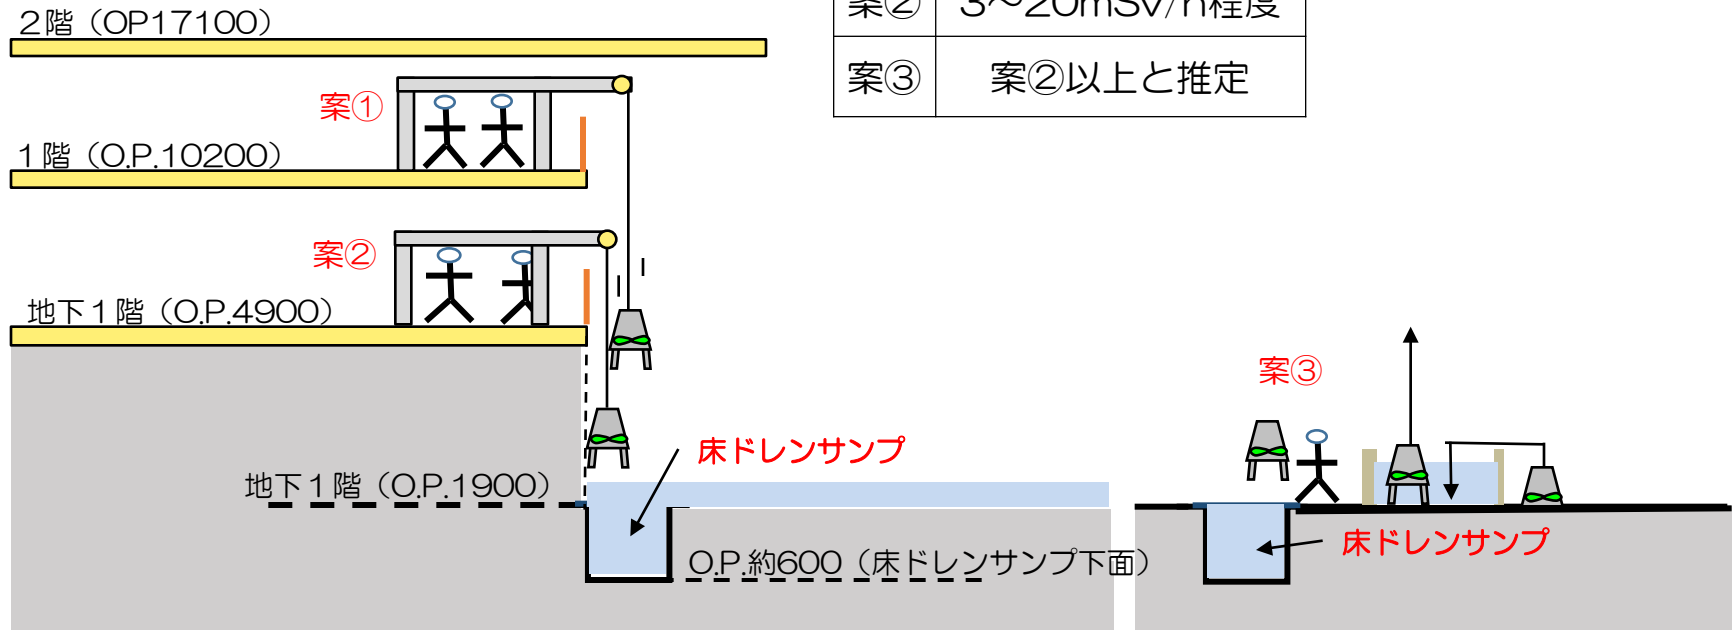
- 滞留水移送ポンプの設置にあたっては、以下の3案が考えられる
 - 案①：1階（O.P.10200）から床ドレンサンプ内に遠隔操作でポンプを設置
 - 案②：地下1階（O.P.4900）から床ドレンサンプ内に遠隔操作でポンプを設置
 - 案③：地下1階（O.P.1900）の滞留水を荒抜きし、床ドレンサンプ内にポンプを設置

雰囲気線量
案①	～9mSv/h程度
案②	3～20mSv/h程度
案③	案②以上と推定
