福島第一原子力発電所の最近の状況

2016/09/27

廃炉・汚染水対策に関する主な取り組み状況

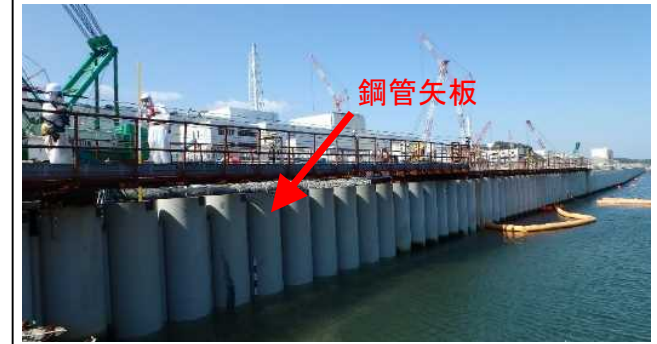
海側遮水壁外観

- 汚染水を漏らさない対策の一つとして、放射性物質を含む地下水の港湾内への流出を抑制するため、海側遮水壁を2015/10/26に閉合完了。
 - 海側遮水壁閉合以降、海側遮水壁前^{*}の海水中の全β、Sr90濃度は低下しており、海側遮水壁の効果は発揮されている。
 - 海側遮水壁内の埋立・地下水位上昇により鋼管矢板の杭頭に変位が確認されているが、設計降伏応力を下回り健全性が確保されていると評価。
 - 追加対策として、鋼管間の相対変位を抑制し、継手負荷を軽減することを目的として鋼材により杭頭を結合。
- ※ 1～4号機取水路開渠内南側

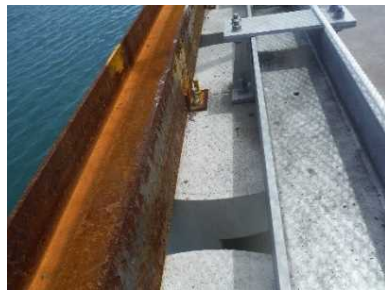
杭頭部結合鋼材

海側遮水壁杭頭部の追加対策の状況

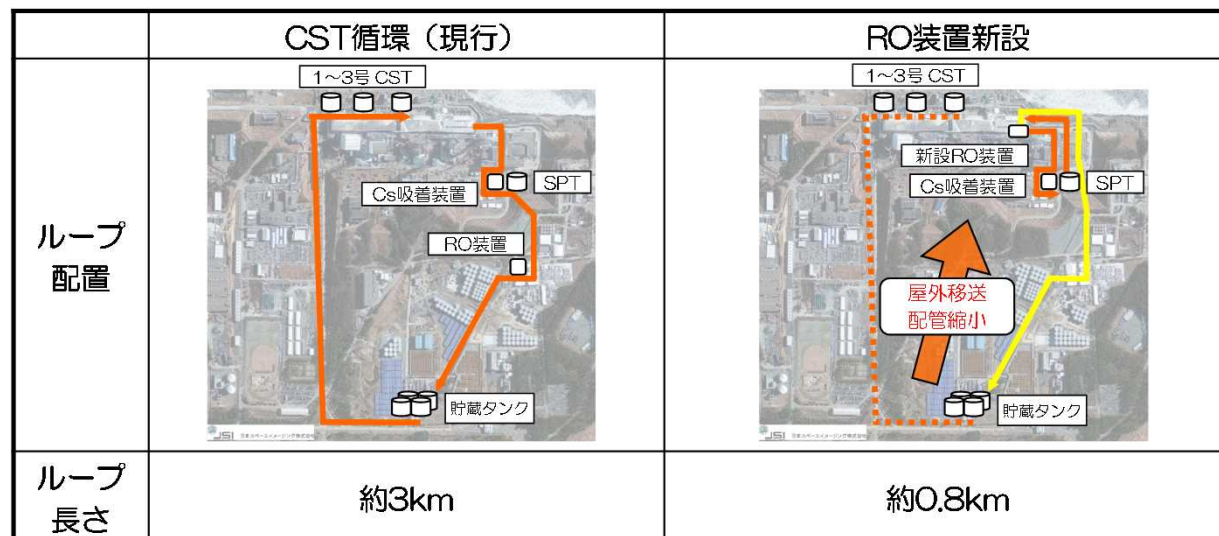
- 汚染水の漏えいリスクを低減するため、4号機タービン建屋内に淡水化装置(RO)を新設し屋外配管を短縮。
- 2016年9月運用開始予定。
 - ✓ 炉注水に関わるループ（オレンジ実線）は、約3kmから約0.8kmに縮小。
 - ✓ 地下水流入等が継続する期間は、建屋から貯蔵タンクまでのライン（黄色実線）が必要（約1.3km）。

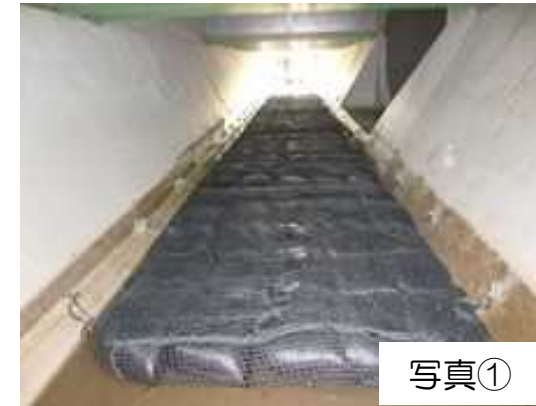
写真①

- 排水路対策として、浄化材設置（写真①）、排水路清掃、排水先の港湾内への付替えを進めている。
- K排水路を付替え、2016年3月に通水開始。（写真②）
- フェーシングにより、既設排水路に流入する雨水量が増加するため、排水路を新設。2016年4月に北側ルート、2016年6月に南側ルートの通水開始。（写真③）
- A排水路の付替え工事を2016年11月から開始予定。

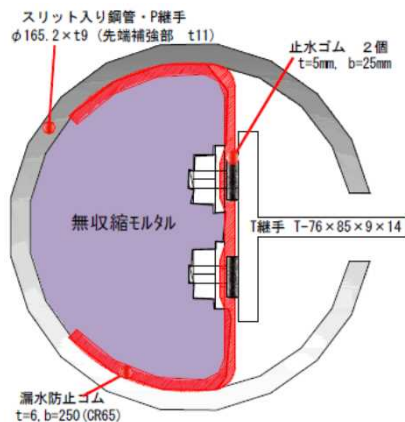
【継手部構造図】

・ 継手：漏水防止ゴム付P-T型（透水係数 10^{-6}cm/s 以下，変形追従性能保有）

漏水防止ゴム：紫外線作用のない環境では，常温で100年以上の耐久性が期待できる
