# 福島第一原子力発電所における 汚染水対策の進捗状況

～ ロードマップ改訂(2015年6月)以降の進捗状況 ～

2017/07/07

東京電力ホールディングス株式会社

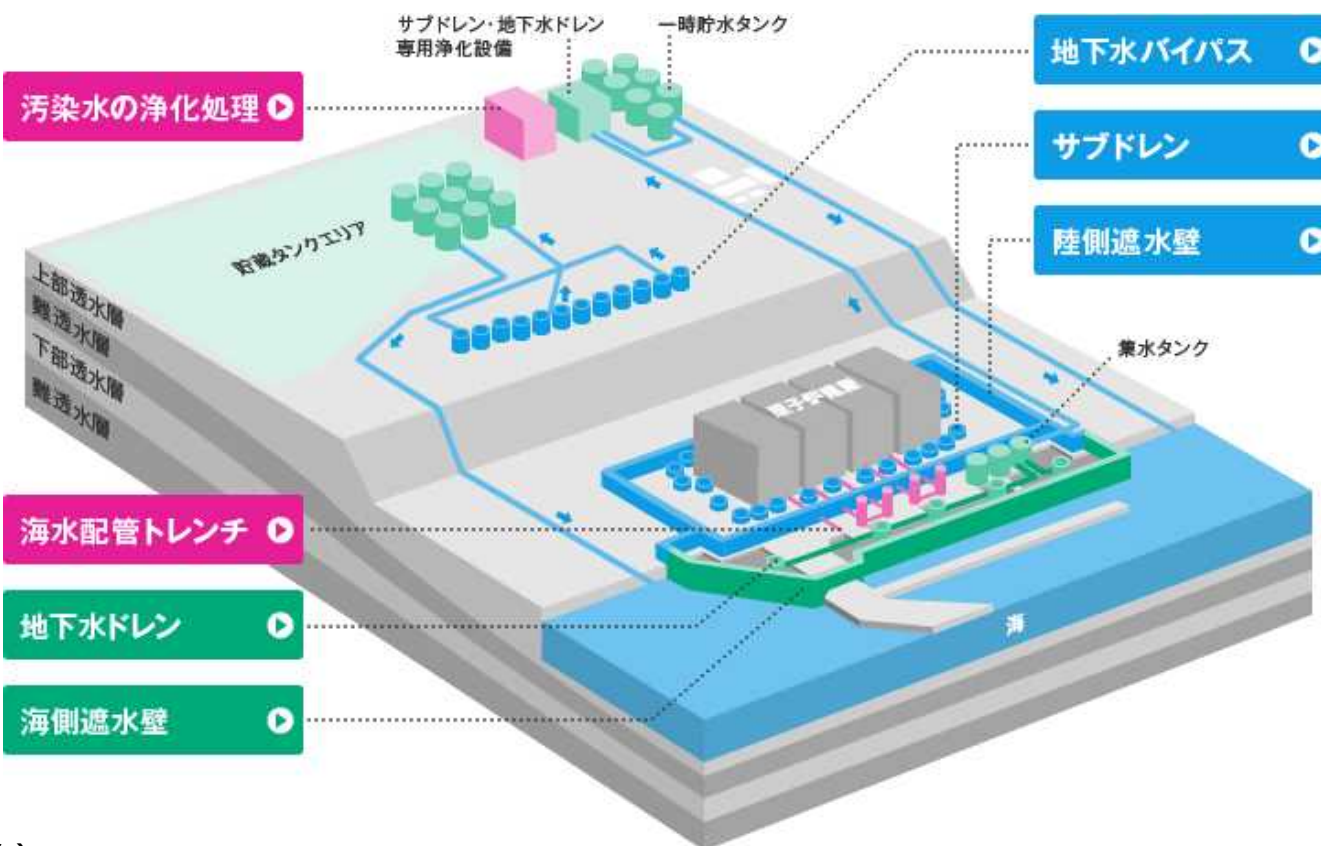
## 方針1. 汚染源を取り除く

- ①多核種除去設備による汚染水浄化
- ②トレンチ(※)内の汚染水除去  
(※) 配管などが入った地下トンネル

## 方針2. 汚染源に水を近づけない

- ③地下水バイパスによる地下水汲み上げ
- ④建屋近傍の井戸での地下水汲み上げ
- ⑤凍土方式の陸側遮水壁の設置
- ⑥雨水の土壌浸透を抑える敷地舗装

## 方針3. 汚染水を漏らさない

- ⑦水ガラスによる地盤改良
- ⑧海側遮水壁の設置
- ⑨地下水ドレンによる地下水汲み上げ
- ⑩タンクの増設（溶接型へのリプレース等）

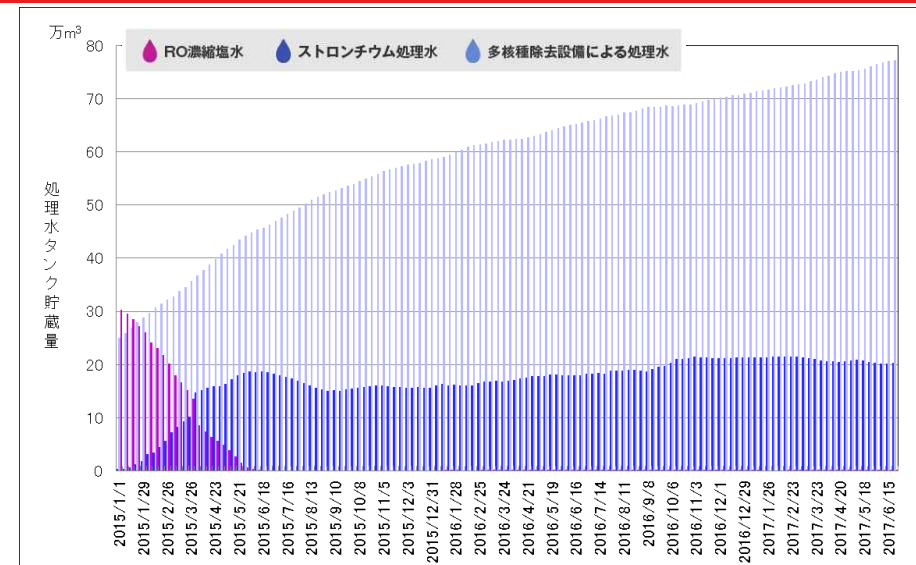
- 2015年5月までに高濃度の汚染水であるRO濃縮塩水の処理を完了（タンク底部の残水除く）。その後も継続的にタンク内の放射性物質濃度を低減。
- 上記の濃度低減や、使用済み吸着塔保管エリアの見直し等による線量低減により、敷地境界での追加的な実効線量を、2014年度末に2mSv/年未満、2015年度末に1mSv/年未満とする目標※を達成。
- 多核種除去設備等で処理した水の長期的取扱いについては、汚染水処理対策委員会の下に2016年9月に設置された「多核種除去設備等処理水の取扱いに関する小委員会」において、社会的観点も含めた総合的な検討が進められている※。

汚染水浄化設備による汚染水処理量の推移状況

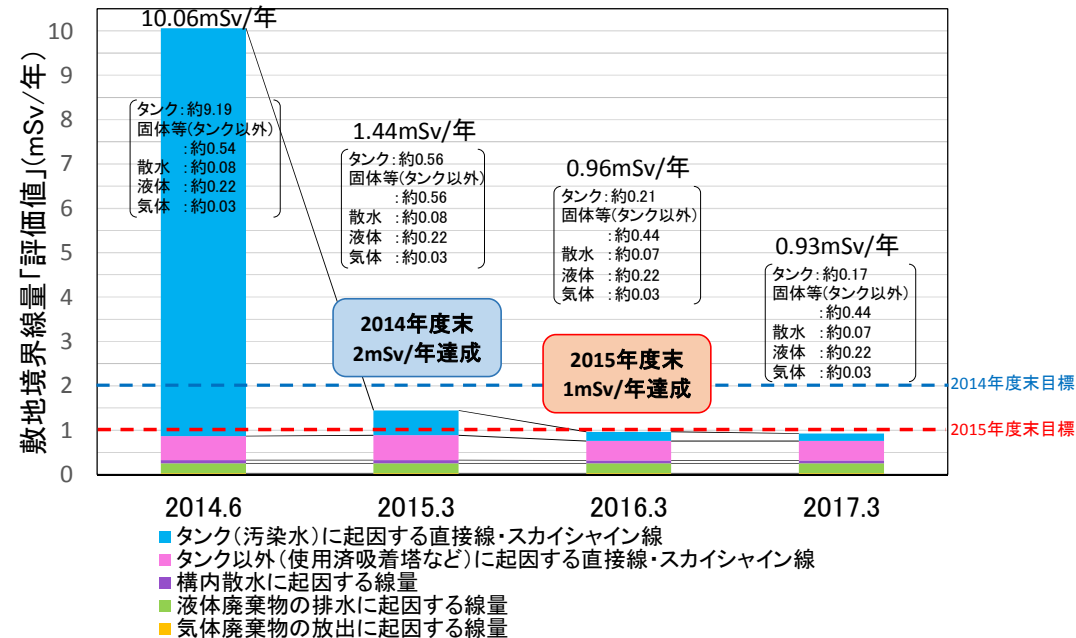
実効線量（評価値）の推移

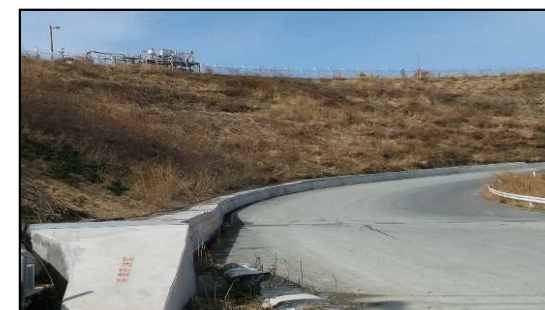
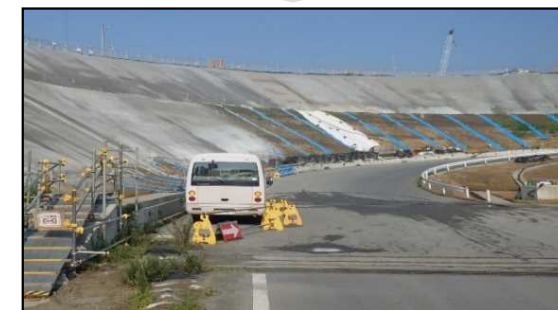
モルタル吹付け施工状況

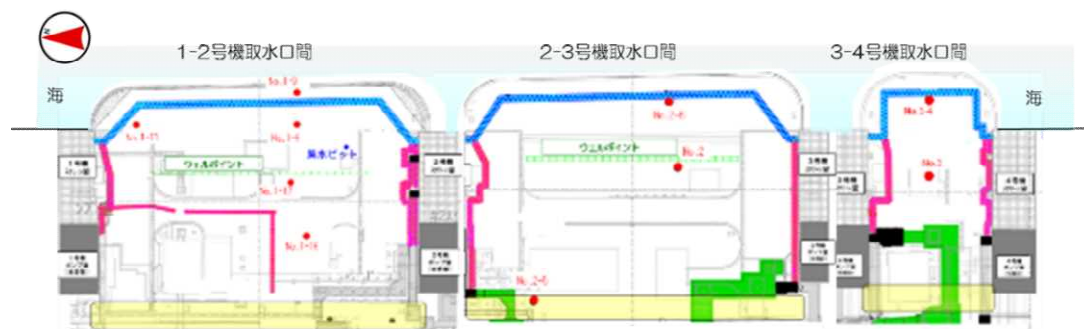
- 放射性物質を含む地下水の港湾内への流出を抑制するため、薬液注入により海側地盤の改良を実施（水ガラスによる地盤改良）。
- 放射性物質を含む地下水の港湾内への流出を抑制するため、1～4号機の4m盤の前面に遮水壁を設置し、これとあわせて地下水水位の管理を行うことによって、海洋汚染の拡大を防止。
- 港湾へと流出していた地下水を護岸エリアの井戸で汲み上げ（地下水ドレン）、建屋近傍の井戸水（サブドレン）と共に安定的に浄化・移送できることを確認した後、海側遮水壁を2015年10月に閉合。
- 海側遮水壁閉合後、港湾内の海水中放射性物質濃度が低減。

水ガラスによる地盤改良施工箇所

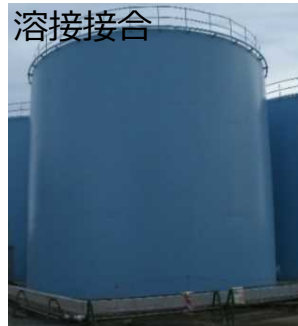
- 汚染水の受入容量が不足しないよう、計画に余裕をもって鋼製円筒型タンク（溶接接合（溶接型タンク））の建設を順次実施。
- タンクの信頼性向上のため、フランジ型タンクから溶接型タンクへのリプレース（撤去および設置）を実施。

溶接接合

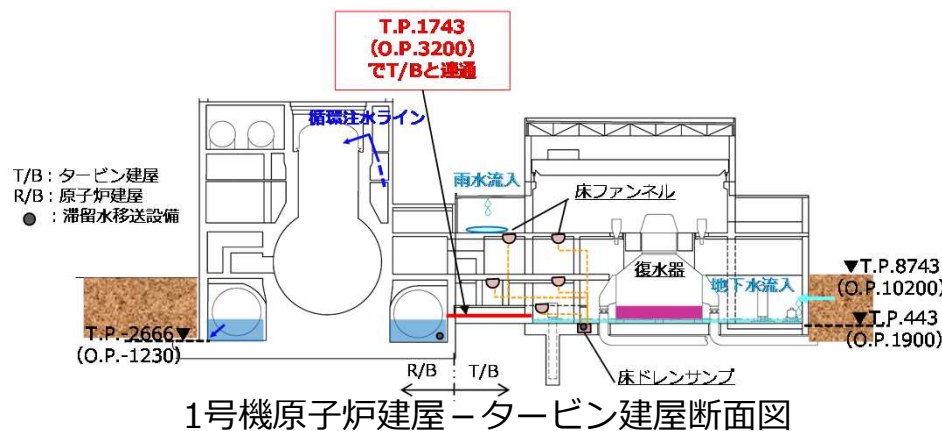
- 建屋内滞留水の漏えいリスク低減として、建屋内滞留水の量を減らす作業に取り組んでいる。建屋内滞留水の水位と地下水水位との水位差を確保しながら建屋滞留水の水位を低下させ、床面レベルの高い建屋から順次床面を露出させる。
- 床面レベルの高い1号機タービン建屋（T/B）について、循環注水ラインからの切り離しを完了し※（2016年3月）、最下階の床面レベル以下まで水位低下し滞留水を除去（2017年3月）。
- 今後、1号機T/Bの実績を2～4号機T/B他後続建屋での作業に反映することで、早期完了を目指す。（2020年内）

1号機原子炉建屋-タービン建屋断面図

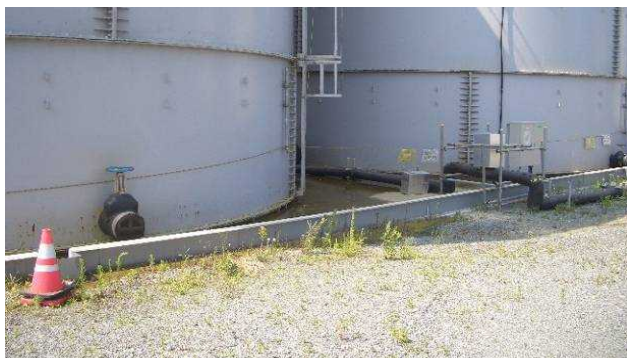
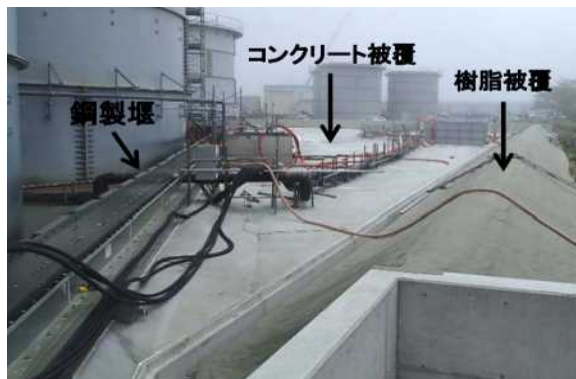
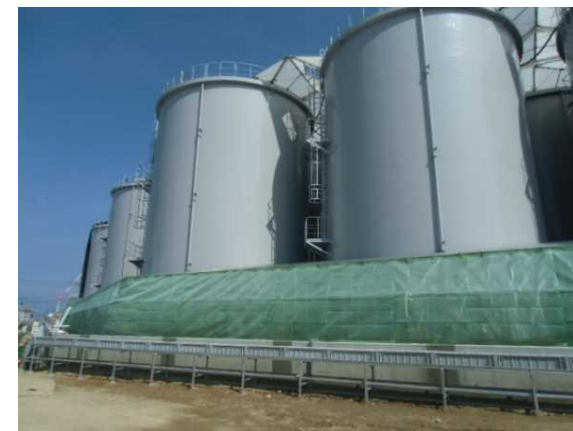
- タンクから万が一漏えいしても、海や地下水へ流出しないよう、堰の二重化、内堰の嵩上げ、堰内被覆を実施。
- タンクから万が一漏えいしても早期に検知できるように、パトロールに加えて堰内に雨水が溜まらないよう堰カバー・雨樋を設置。

タンク堰カバー・雨樋

タンク堰嵩上げ・被覆・二重化

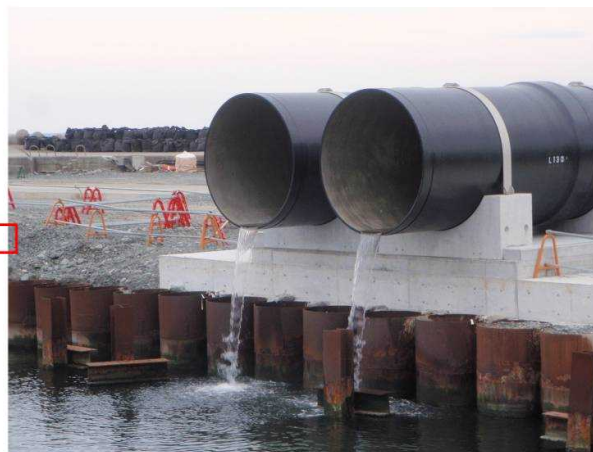
付替後排水路出口

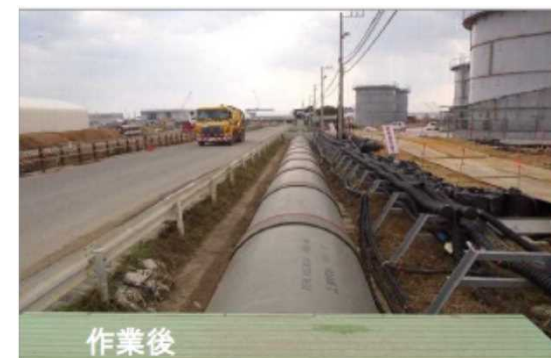
B排水路暗渠化

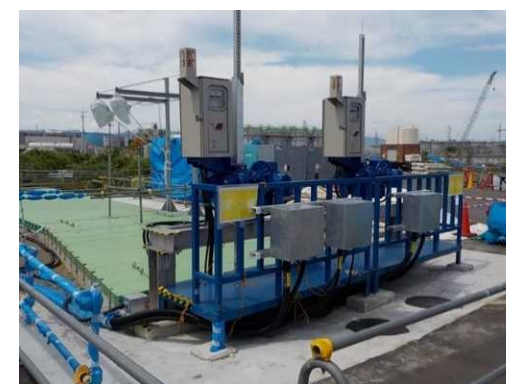
B・C排水路ゲート弁設置・電動化

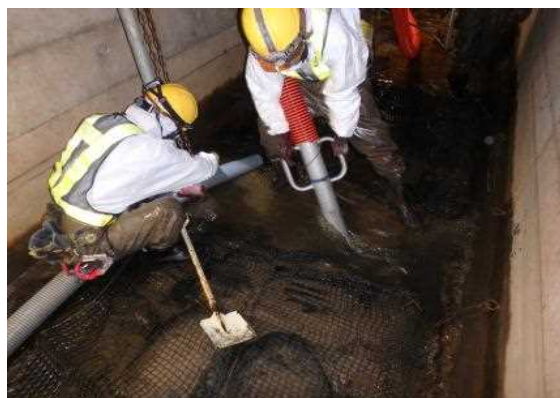
排水路清掃

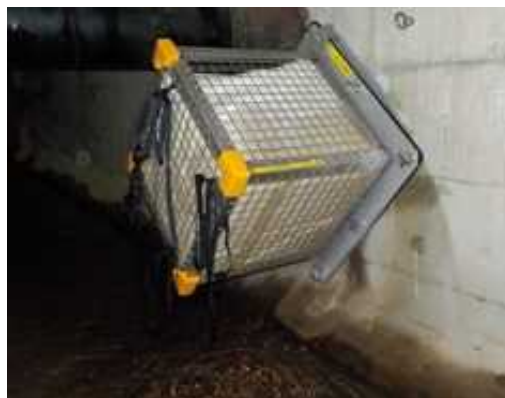
枝管への浄化材設置状況

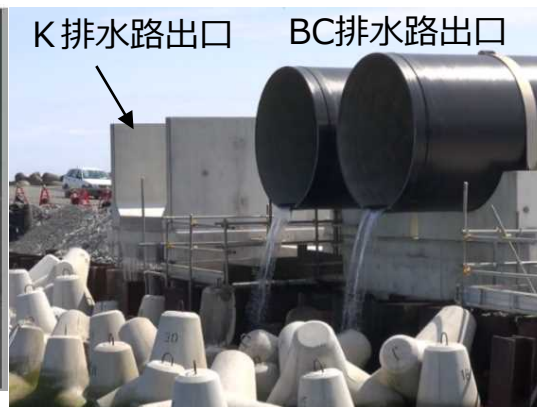
付替後排水路出口

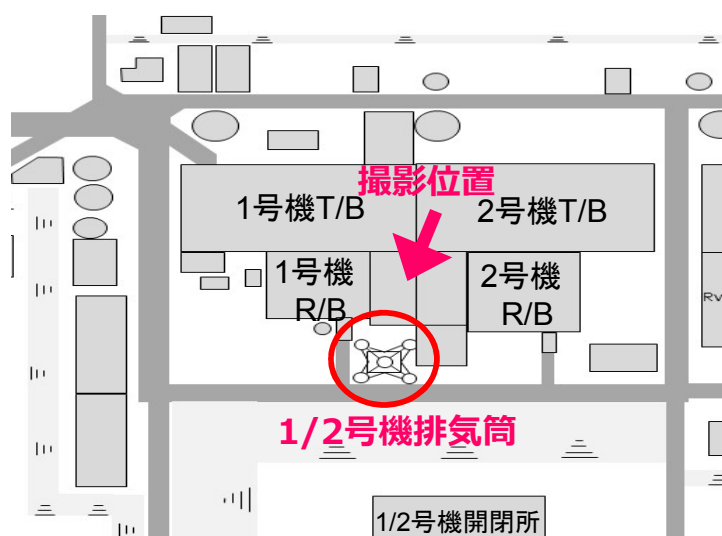
1/2号機排気筒 概略配置図

| リスク源 | リスクの存在箇所 | リスク内容 | 対応状況（概要） |
|---|---|---|--|
| 1/2号排気筒 | 1～4号機周辺 | 地震に伴い排気筒が倒壊。敷地境界外にダストが飛散する。 | 点検結果を踏まえた解析モデルを用い、耐震安全性評価を実施。<br>排気筒解体に向け、解体工法等を検討中。 |

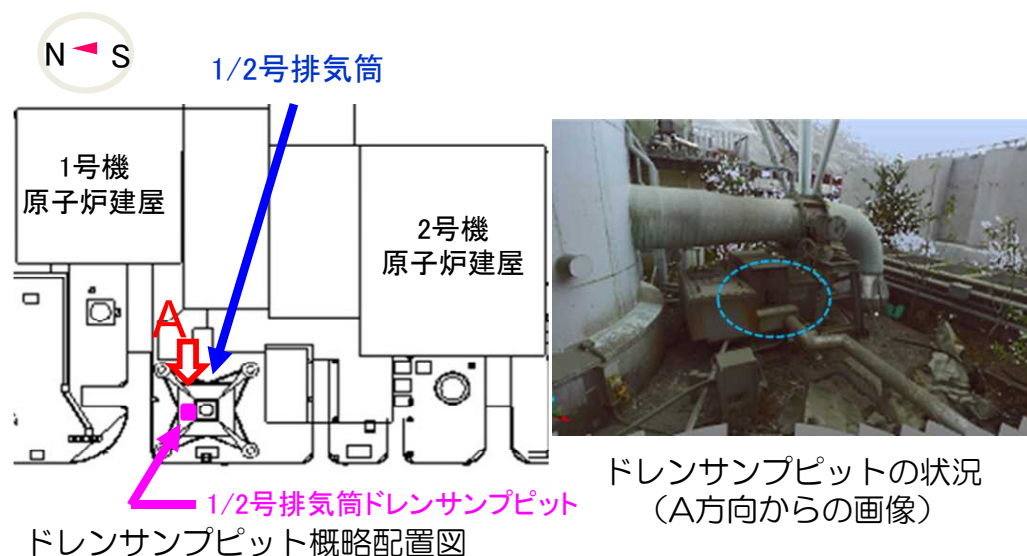
- 1/2号機排気筒ドレンサンプット
  - ・ 雰囲気線量が高く、調査等の作業が困難なエリア。
  - ・ 降雨に伴うピット内水位の上昇に対して、排水設備を設置

- 事故当初より海水混じりの水がたまり、雨水や地下水の汚染源となる溜まり水が存在。
- 放射性物質濃度の高い箇所等を優先的に、対策を計画。雰囲気線量が高い1/2号排気筒ドレンサンプットや滞留水がある建屋に接続するトレンチ等の対応を実施。
