警戒区域等を走行した車両への放射性物質の付着状況調査 (結果概要①)

1. 調査概要

走行地域及びその路面状況等が様々に異なる警戒区域内の走行車両(延べ101台のパトカー)を対象に、走行に伴う放射性物質の付着状況を確認する目的で調査を実施した。

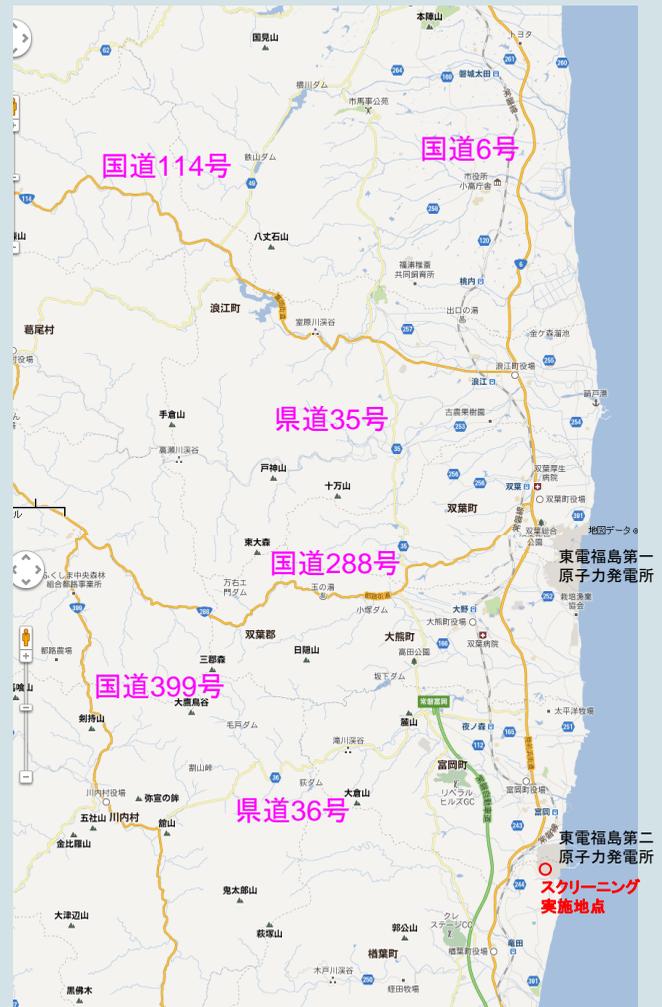
対象車両の走行地域

- ・対象車両延べ101台のうち、車両の個体数としては36台であり、測定日を変えて10回以上繰り返し測定した車両は計3台あった。
- ・走行地域は警戒区域全域にわたり、国道・県道等の主要道に限らず、市町村道、非舗装路、道路外等を含めた様々な場所を巡回したと思われる車両が多く含まれる。
