サブドレン

- 1) サブドレン復旧計画
 - 2) 地下水の水質調査計画
 - 3) 9月上旬までの実施・検討事項
- 【参考】

平成25年8月23日
東京電力株式会社

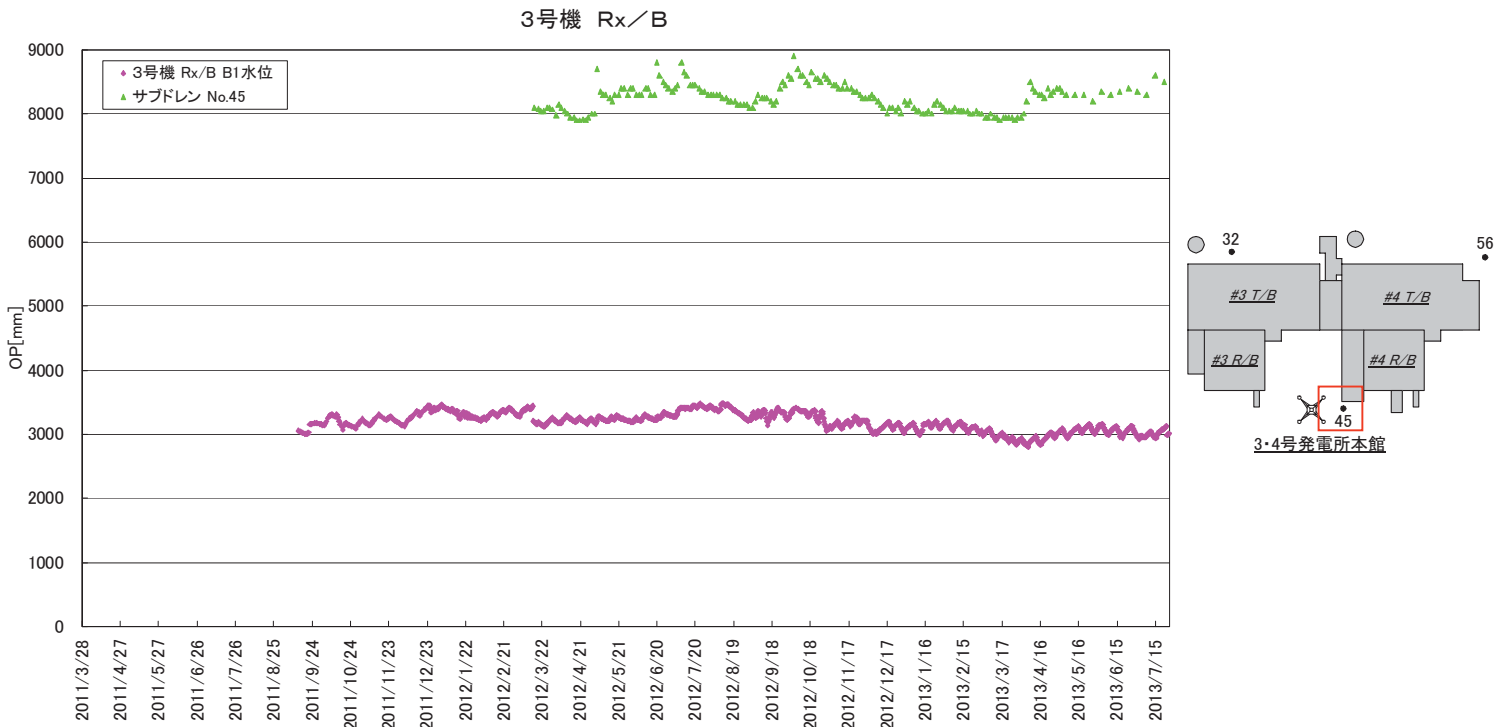
【参考2】 建屋水位とサブドレン水位との関係（3号機原子炉建屋）

※ 建屋水位はサブドレン水位以下に管理している。

なお、地震後、水位を計測できていない時期があるが、サブドレン水位の傾向は同様であると考えられる。

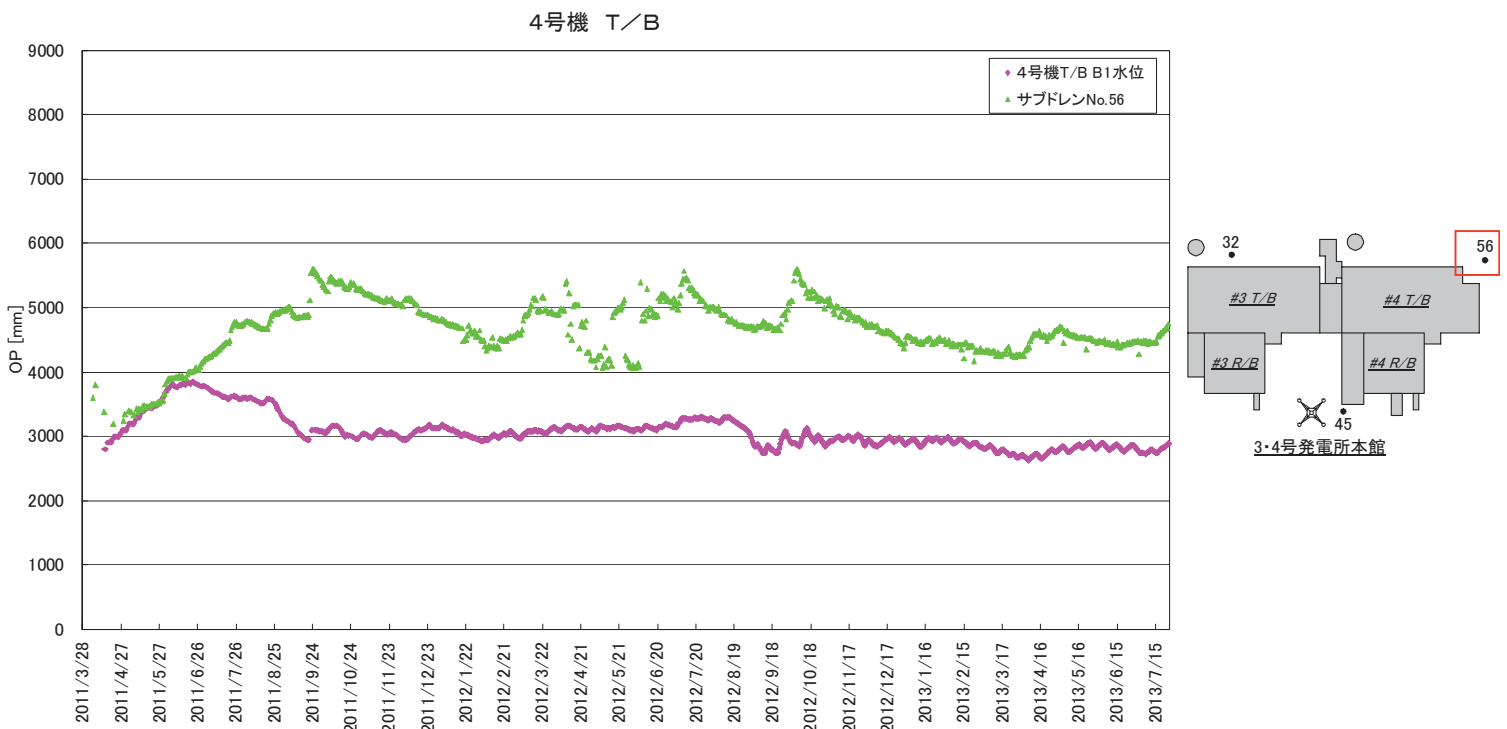
【参考2】 建屋水位とサブドレン水位との関係（4号機タービン建屋）

※地震後、水処理ができず、建屋水位をサブドレン水位より低く管理出来ない時期があったが、

2011年7月以降、建屋水位はサブドレン水位以下に管理している

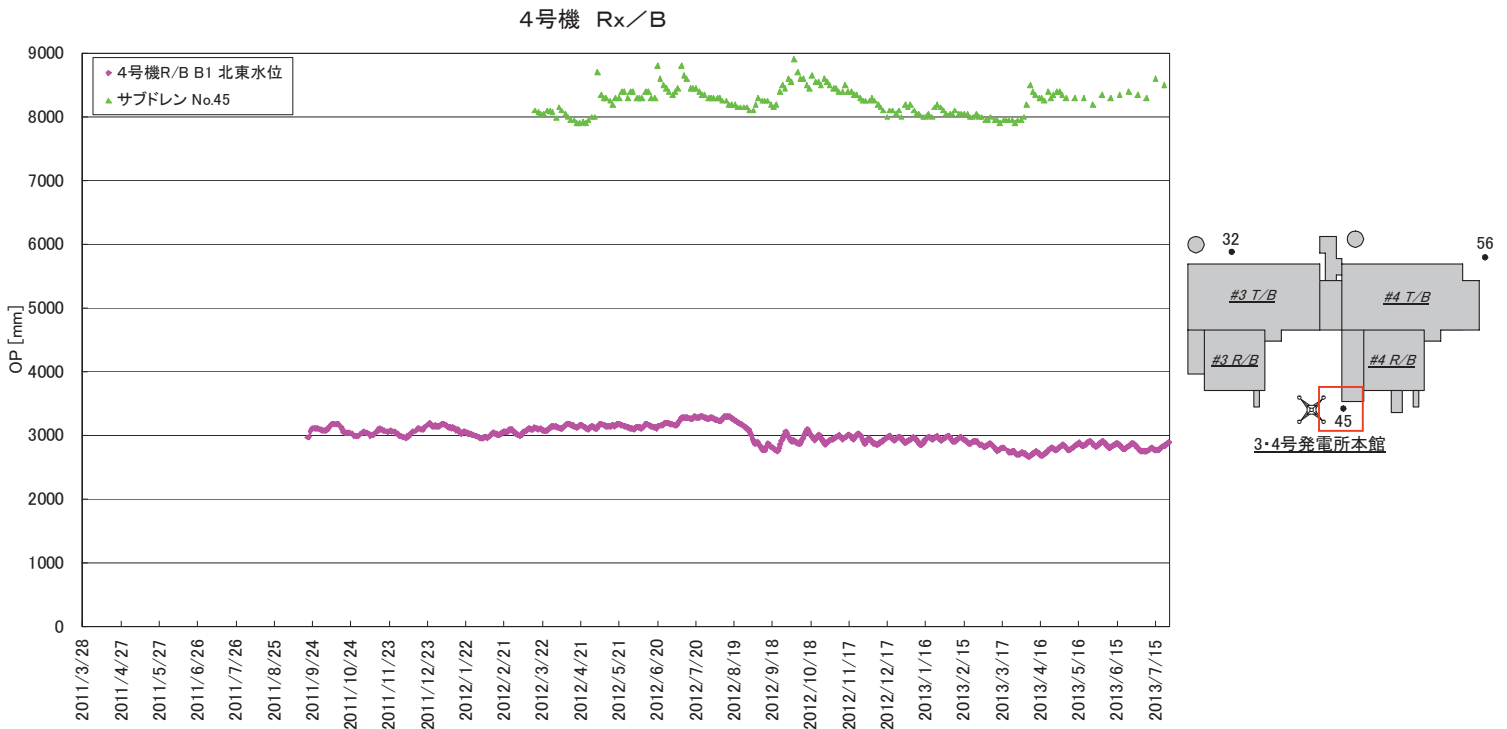
【参考2】 建屋水位とサブドレン水位との関係（4号機原子炉建屋）

※ 建屋水位はサブドレン水位以下に管理している。

なお、地震後、水位を計測できていない時期があるが、サブドレン水位の傾向は同様であると考えられる。
