タービン建屋東側における 地下水シミュレーションの結果について

平成26年 4月24日

東京電力株式会社

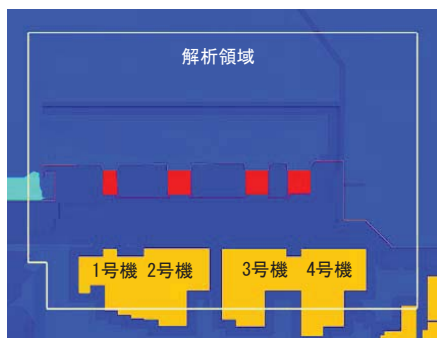
図1 対象範囲（解析領域）

- ・東西は建屋から港湾内まで、南北は1号機取水口北側から4号機取水口南側までの1～4号機の海側のエリアについて地下水流動解析を行う。（図1参照）
上端：地表面、下端：下部透水層（互層）の下の泥岩層まで
- ・建屋東側構造物は、ピット、矢板で、スクリーンポンプ室、地盤改良体、放水路は実物と同等の形状でモデル化（図2参照）
- ・境界条件： 広域地下水流動解析の結果や観測値をもとに設定

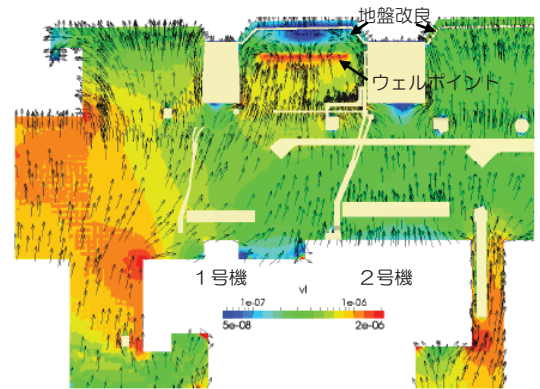
図 OP 0m水平断面流速分布（1号機北側対策前）

- 1号機取水口北側の地盤改良による変化について検討
- 以下の条件で、定常状態での解析を実施
 - ・ 1,2号機取水口間は地盤改良実施済、ウェルポイントより地下水汲み上げ（60m³/日）
 - ・ 1号機取水口北側エリアにも地盤改良を実施、ウェルポイント汲み上げ無し（地盤改良体の上端部はいずれもOP2.2m）
- 解析により得られた地下水位について実測値と比較し、概ね整合していることを確認
- 流向は、1号機タービン建屋の北東端から南東方向への流れが見られるが、全体として西側（山側）から東側（海側）への流れとなっている。
- 流速、流向の変化
追加対策実施前後の流速、流向を比較すると、1号機北側の対策実施後に流速の早いエリアが減少した結果となっているが、全体として流速分布の変化は小さく流向の変化も小さい。
（図参照 矢印：流向、色分け：流速分布を示す）

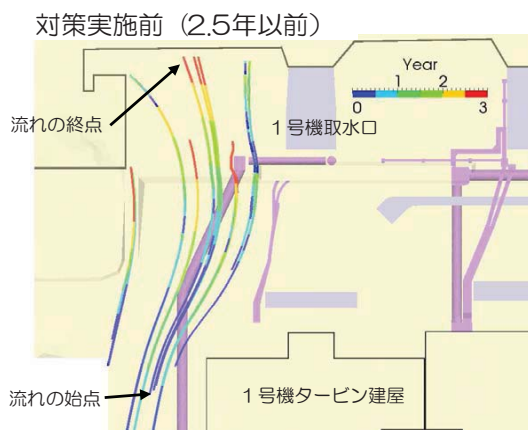
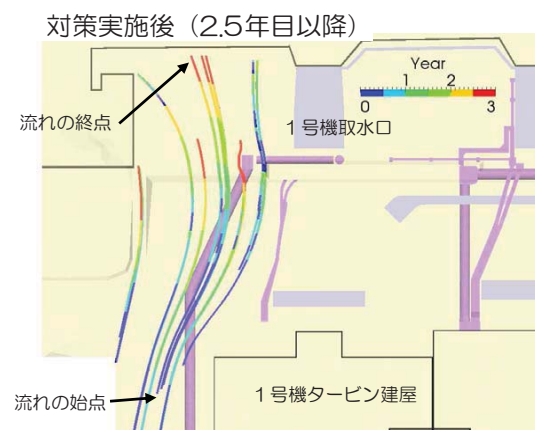
- 逆方向流跡路解析
 - ・ 1号機取水口北側エリアの各観測孔に到達する地下水の流れの始点を推定するため、各観測孔及び北側2点を計算の始点として逆方向（上流側）に流跡路解析を実施。
 - ・ 各観測孔に到達する地下水の流れは、1,2号機取水口間以南の対策（地盤改良、地下水汲み上げ）の実施前後（2.5年前後）で相違はなく、各観測孔の流れの始点は、いずれも1号機タービン建屋北側となっている。（図参照）

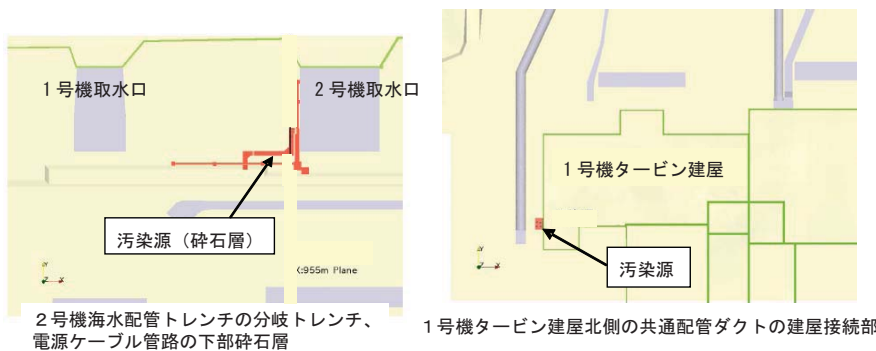
- ① 2号機海水配管トレンチの分岐トレンチ、電源ケーブル管路の下部砕石層 (1,2号機取水口間エリア) (図参照)

- ② 1号機タービン建屋北側の共通配管ダクトの建屋接続部 (1号機取水口北側エリア) (図参照)

<解析における対策>

- ・1,2号機間
地盤改良
ウェル・イット汲み上げ 60m³/日
- ・2,3号機間、3,4号機間
地盤改良

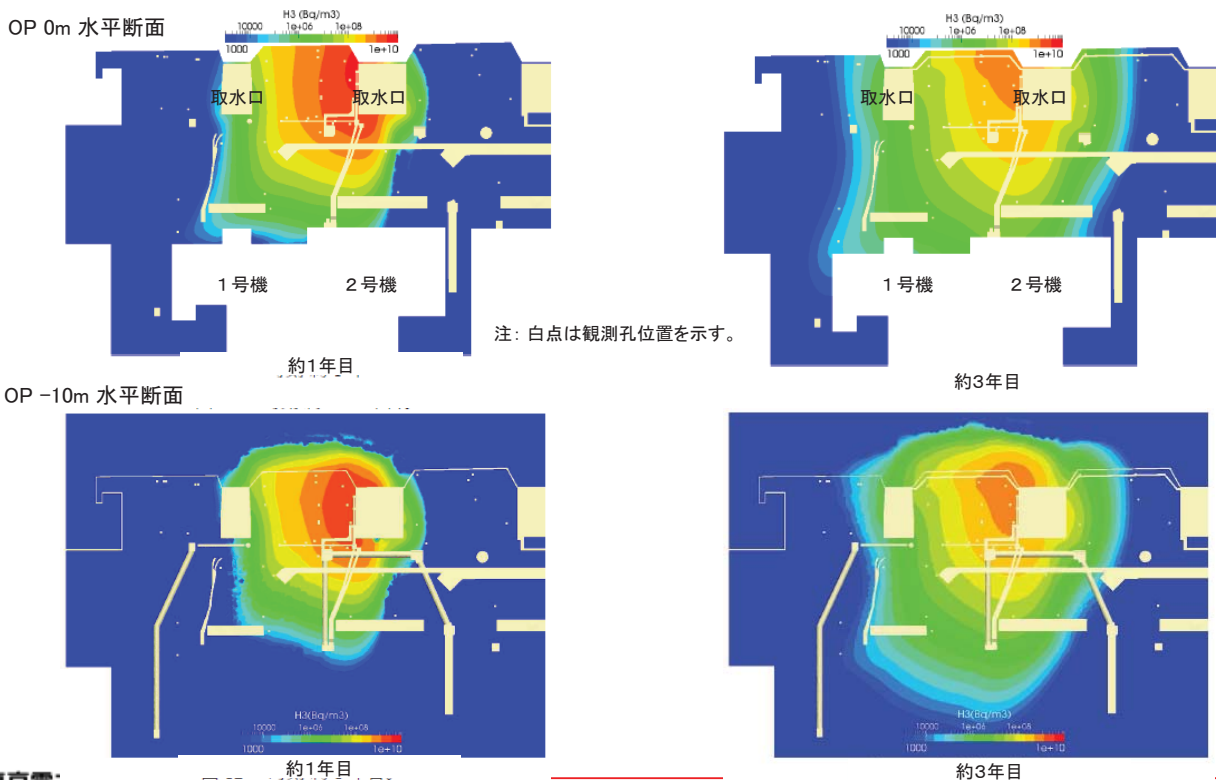
■核種移行解析結果(1)

・汚染源を①として解析(下記濃度分布図参照)

- 1号機取水口北側エリアについて、濃度の実測値で山側より海側が先に高くなる状況が、解析結果では再現できなかった。
 - ・ 山側の観測孔No.0-2、No.0-4については実測データを再現できているが、海側のNo.0-1、No.0-3-2については再現できなかった。
 - ・ No.0-3-2（深い観測孔）で高いトリチウム濃度が検出されていること、汚染源を1,2号機間の分岐トレンチ等に設定した解析結果から、1号機取水口下面を通過して1号機北側エリアに汚染が達している可能性が考えられる。
 - ・ 1号機北側エリアでは2つ以上の汚染源が影響している可能性があり、汚染源を建屋周りのみに想定することには無理があると考えられる。
- 1,2号機取水口間エリアについては、過去の漏えい経路を汚染源とすることで、概ね実測値を再現できたと評価。
 - ・ 1,2号機取水口間では、汚染源に近いと考えられる観測孔No.1については実測データを良く再現しているが、離れるにつれて乖離している（No.1-4、No.1-11）
 - ・ ウェルポイントからの汲み上げの影響を受けていると考えられる観測孔を除き、低下傾向にあることから、汚染源からの漏えいは継続していないものであると考えられる。
- 解析では局所的な評価は難しく、全ての観測孔について解析結果と実測値を整合させるのは困難であり、過去に確認されたものを除き汚染源を特定するには至らなかった。

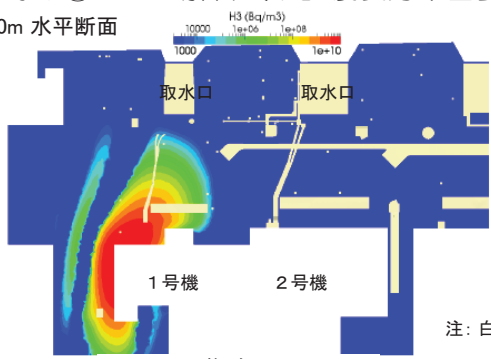
約1年目

・汚染源を②として解析 (下記濃度分布図参照)

OP 0m 水平断面

注: 白点は観測孔位置を示す。

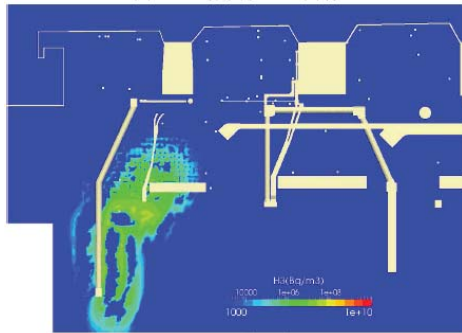
約1年目

OP -10m 水平断面

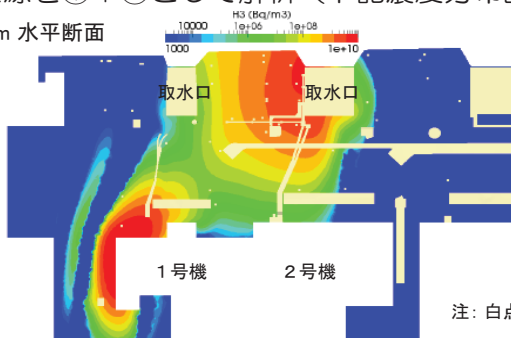
約1年目

・汚染源を①+②として解析 (下記濃度分布図参照)

OP 0m 水平断面

注: 白点は観測孔位置を示す。

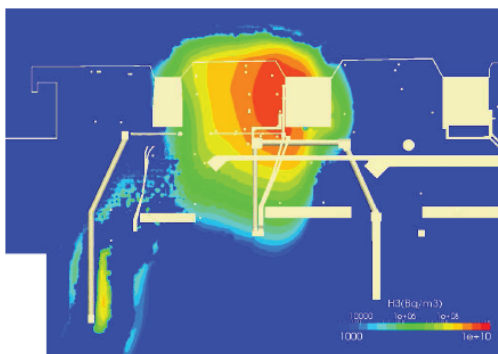
約1年目

OP -10m 水平断面

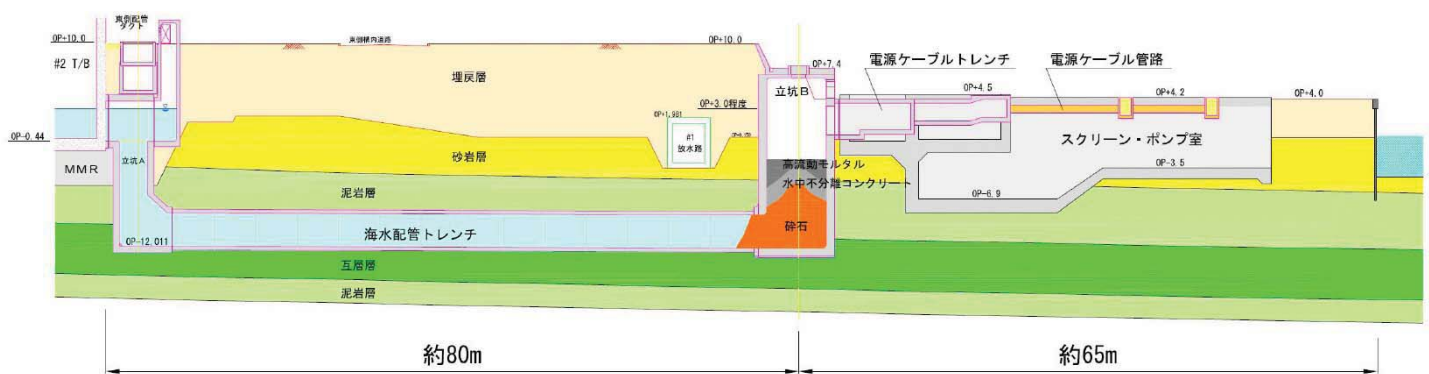
A-A断面図（2号機海水配管トレンチ立坑A-B、スクリーン・ポンプ室）

海側トレンチの詳細断面図（例：2号機北側）
