東京電力福島第一原子力発電所汚染水対策の対応
廃炉・汚染水対策現地調整会議 課題に対する管理表

高性能多核種除去設備の進捗状況について

増設多核種除去設備の進捗状況について

2、3号機海水配管トレンチ 建屋接続部止水工事の進捗状況について

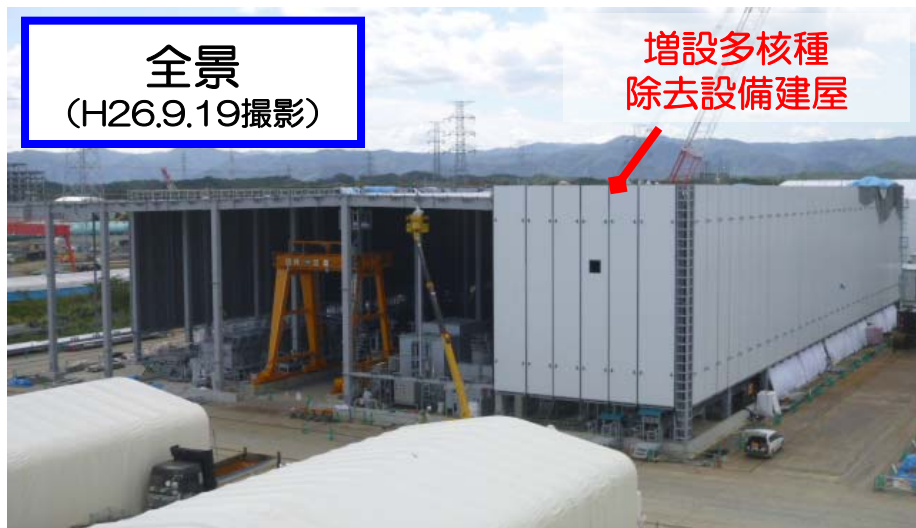
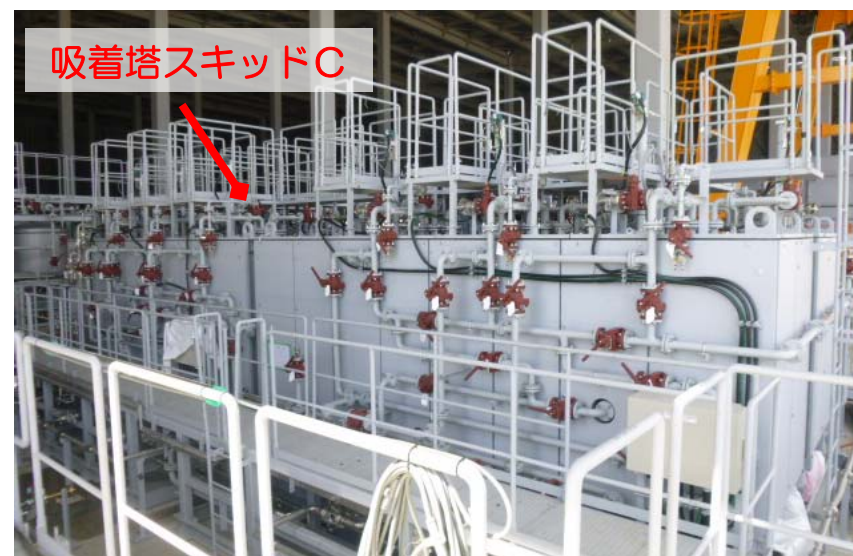
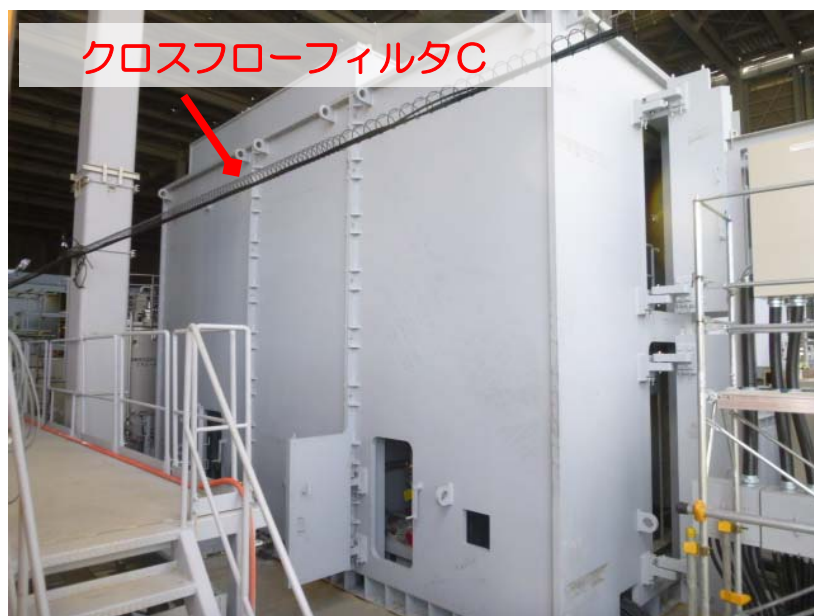
6. 増設多核種除去設備の進捗状況

- A系統使用前検査終了。ホット試験中。
- B系統は今後、使用前検査受験予定。
- C系統は主要機器の据付完了し、現在、配管ケーブル等施工中。

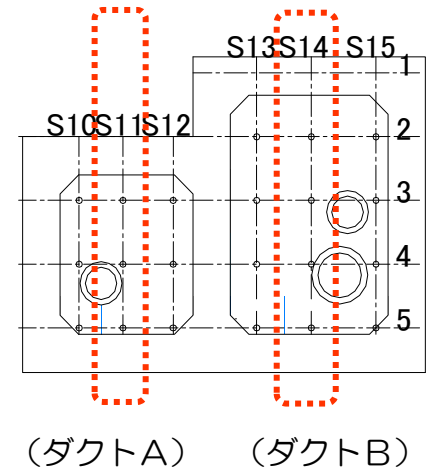
【温度】
(ダクトA)

- S13を除く測温管はパッカーから離れているため、周辺の水温を測定していると思われる。
- S13はパッカー下部に刺さってパッカー内の温度を測定。-10度で凍結している状況。
- パッカー周辺の流速は0.008~0.032cm/minと非常に小さく、パッカーが壁としてある程度機能している状況。

- パッカー内部の温度データ、カメラ観測によりパッカー内部は凍結していることを確認。また、周辺の流速も非常に小さくパッカーが壁として機能。
- 一方、縦に並んだ2列の配管付近や、パッカーの上部の吊りビームなどの支障物付近は隙間があり、流路となる可能性のある箇所が凍結せずに残されていることから、当該部分の間詰め・充填を実施し、信頼度の高い止水壁の構築を目指す。

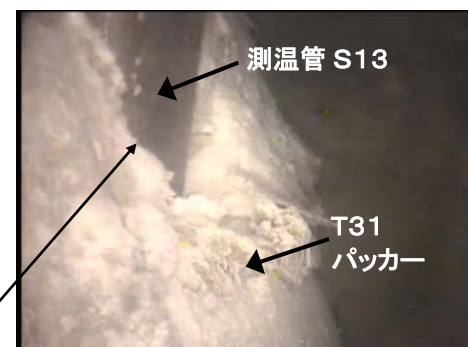
写真③ 8/11撮影

測温管(S13)がパッカーに途中から刺さっている。

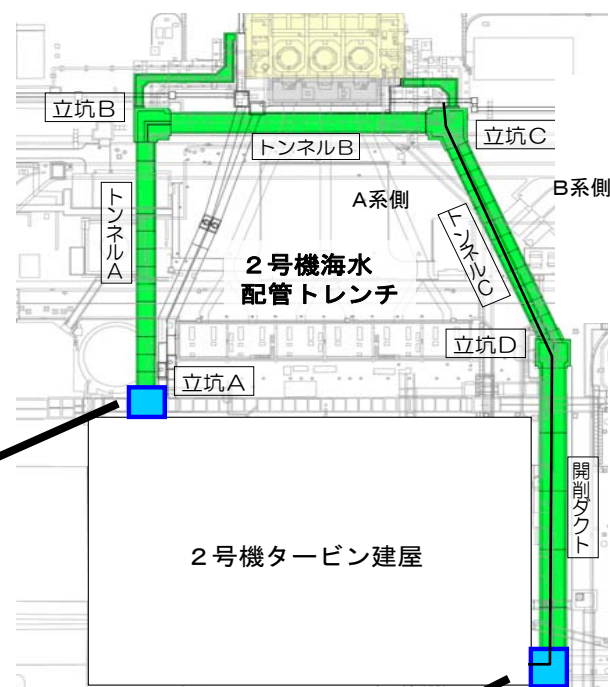
5-1. 2号機立坑A 間詰め・充填手順

- ・ケーブルトレイ①下部は、ケーブルトレイ高さの壁を作る目的で水中不分離コンクリートによる充填を行う。
- ・ケーブルトレイ①②は、モックアップ試験で選択した隙間充填性のよい急結性可塑性グラウトにより間詰め充填を行う。
- ・配管周辺は、配管周りの隙間を目的に可塑性グラウトによる充填を行う。
- ・タービン建屋とパッカーの間についても、隙間を充填し、凍結を促進。

- ・配管周りは、急結性可塑性グラウトによる間詰め・充填。
- ・パッカー上部については、モックアップ試験により、充填材料を選択。

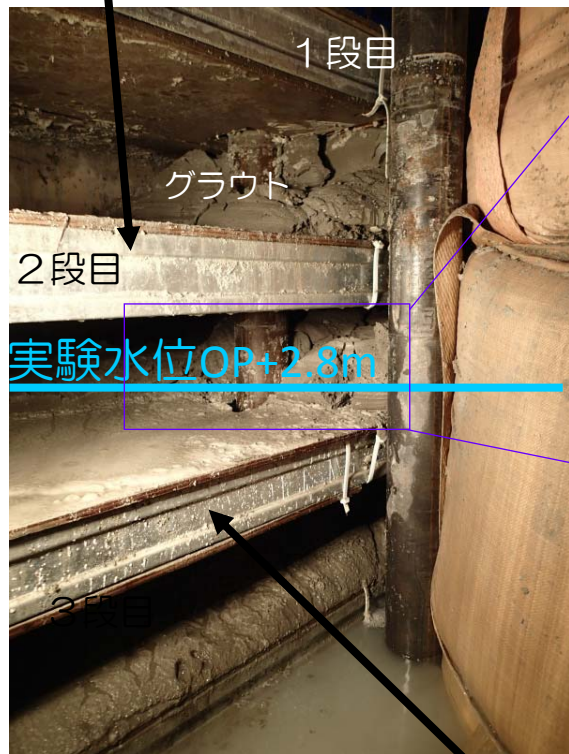
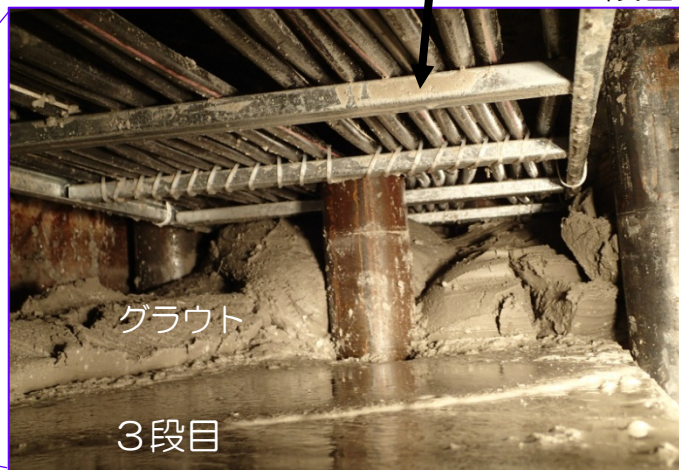
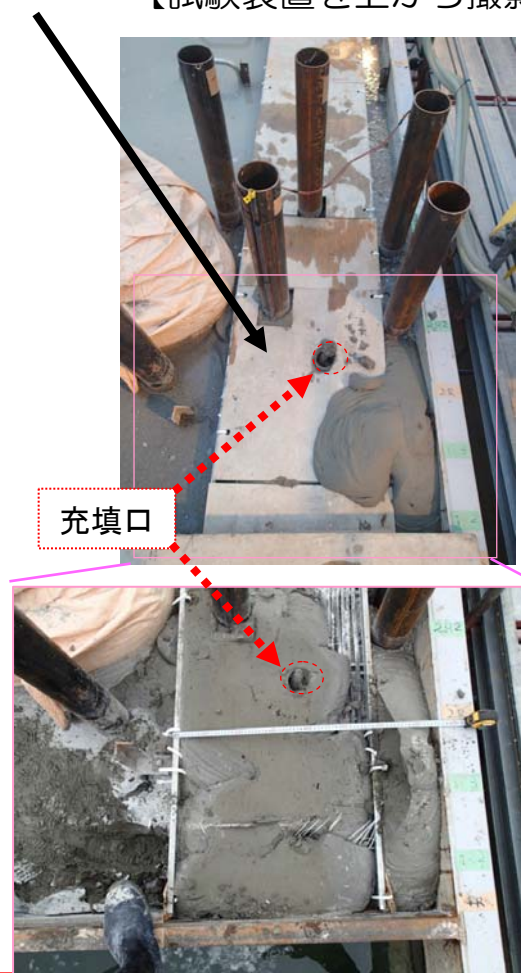
【参考】モックアップ試験(ケーブルトレイ付近充填性確認)

- ・急結性可塑性グラウトを用いて、充填性を確認。
- ・ケーブルトレイの間、及び、ケーブルトレイの中についても、グラウトが充填していることを確認。

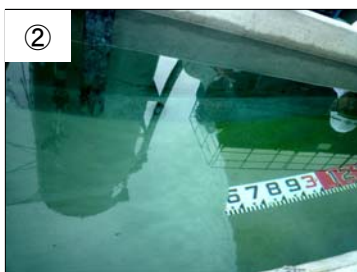
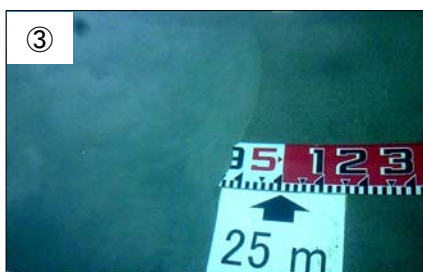
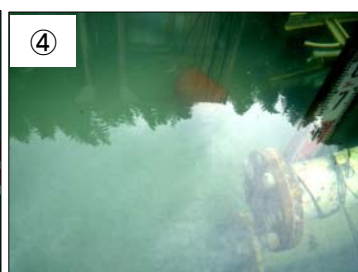
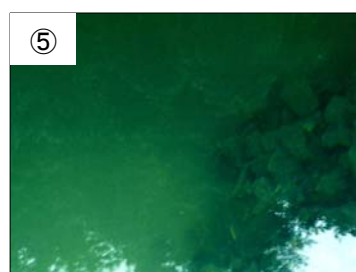
流動状況

- 水中へ打設を行い，88m先までの流動性があること、配管等支障物の設置場所においても充填性があることを確認。
- 流動距離別の圧縮強度に殆ど変化が見られず，品質が一定であることを確認。

- ・ 充填開始以降，水平に流動していき約2時間で88mの砕石層まで到達（①，②，③，④）。
- ・ 砕石層に到達（⑤）して以降は，充填材は鉛直方向に堆積していき，ほぼ水平を保持しながら充填完了まで嵩上げられた。

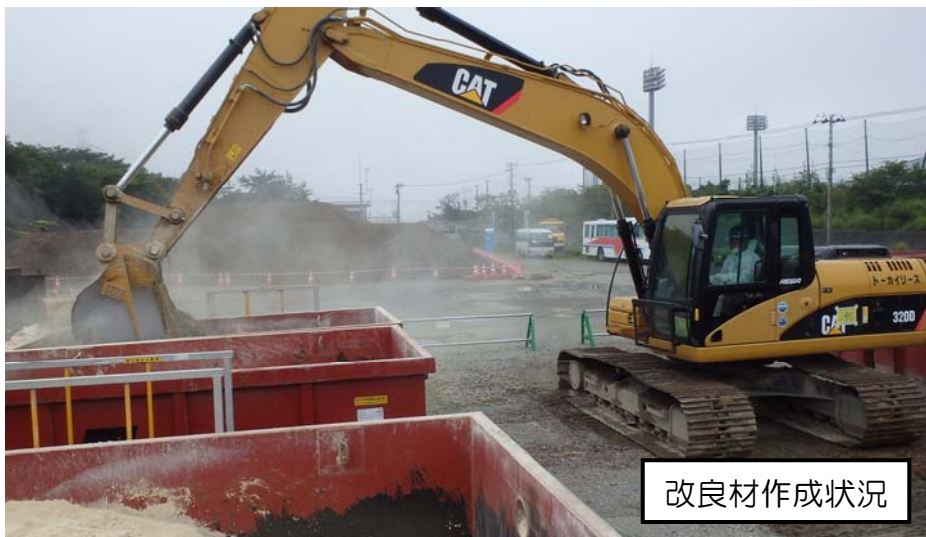
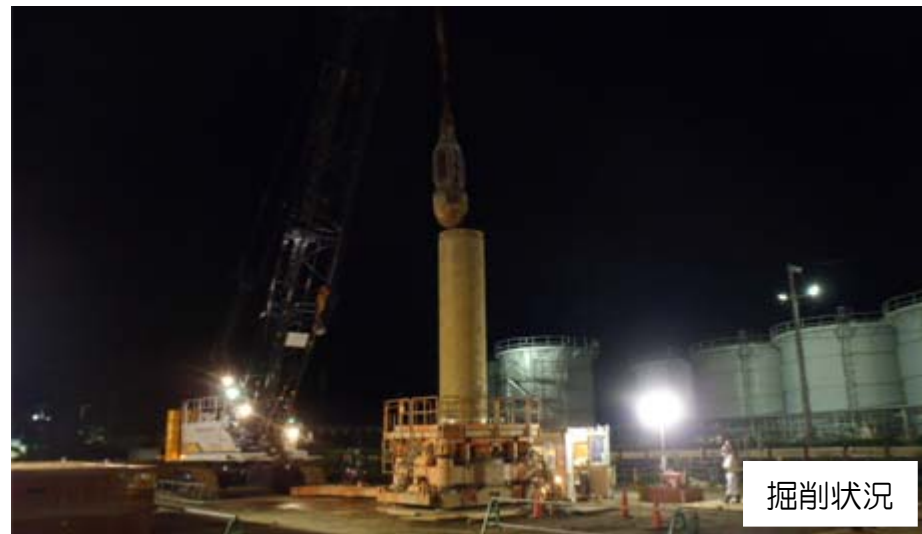
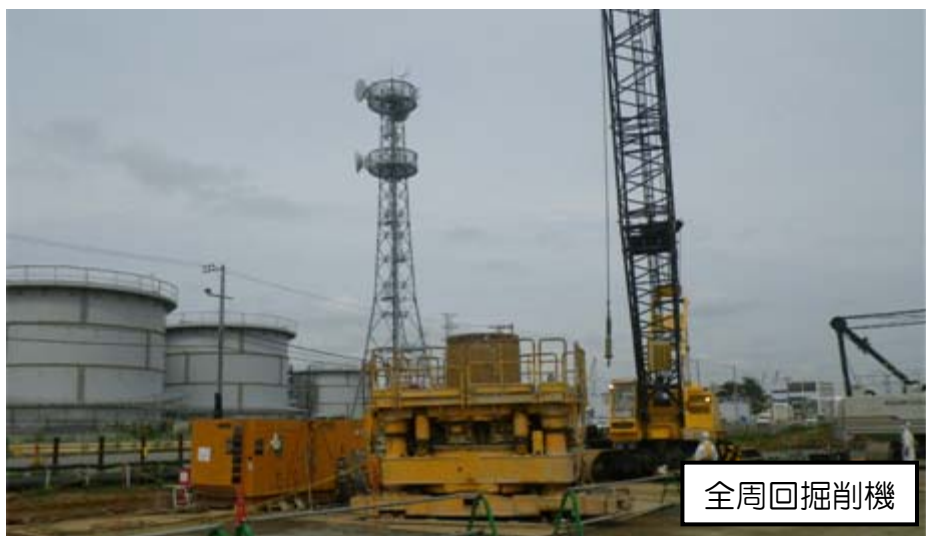
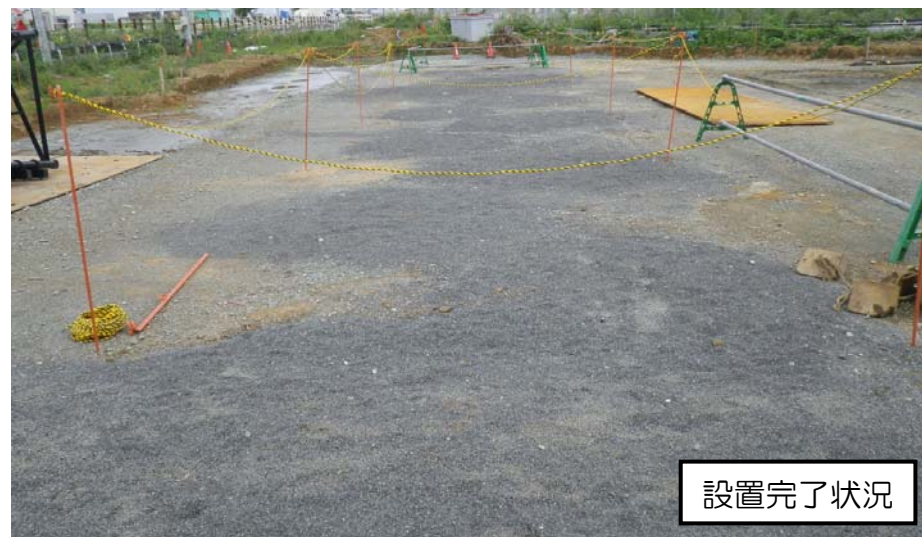
2. 対策工事の状況

- 対策設置は、6/30～9/11で実施し、計画範囲（約80m，39本）は全て完了。

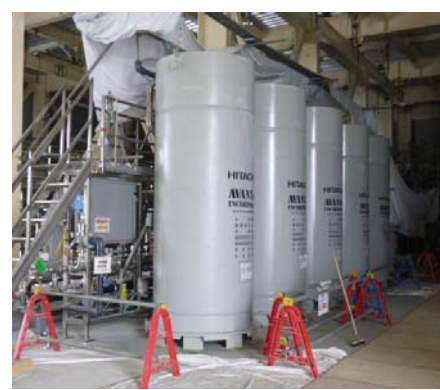
集水タンク

【STEP1】 通水運転試験			<7/10> ろ過水による通水運転 (約2時間, 50m ³)	
【STEP2】 浄化性能確認試験	<8/14～16> 地下水のくみ上げ (500m ³)	地下水の集水	<8/20> 地下水の浄化 (5時間)	地下水の貯留
【STEP3-1】 連続循環 運転試験			<9/5～11> 地下水による連続循環運転 (約8時間×7日間)	
【STEP3-2】 系統運転試験	<9/16～10/下旬予定> 地下水のくみ上げ (約4,000m ³)	地下水の集水	地下水の浄化	地下水の貯留

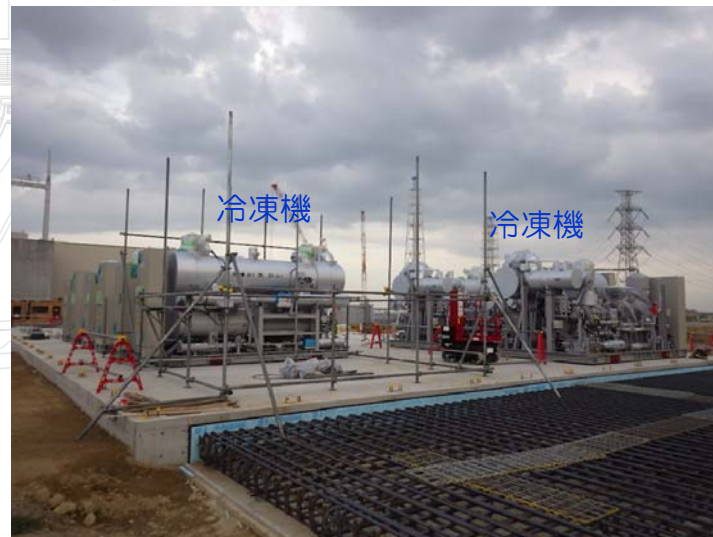
写真②：南側プラント冷凍機設置状況

冷凍機設置
11 / 30台設置完了
(9/18現在)

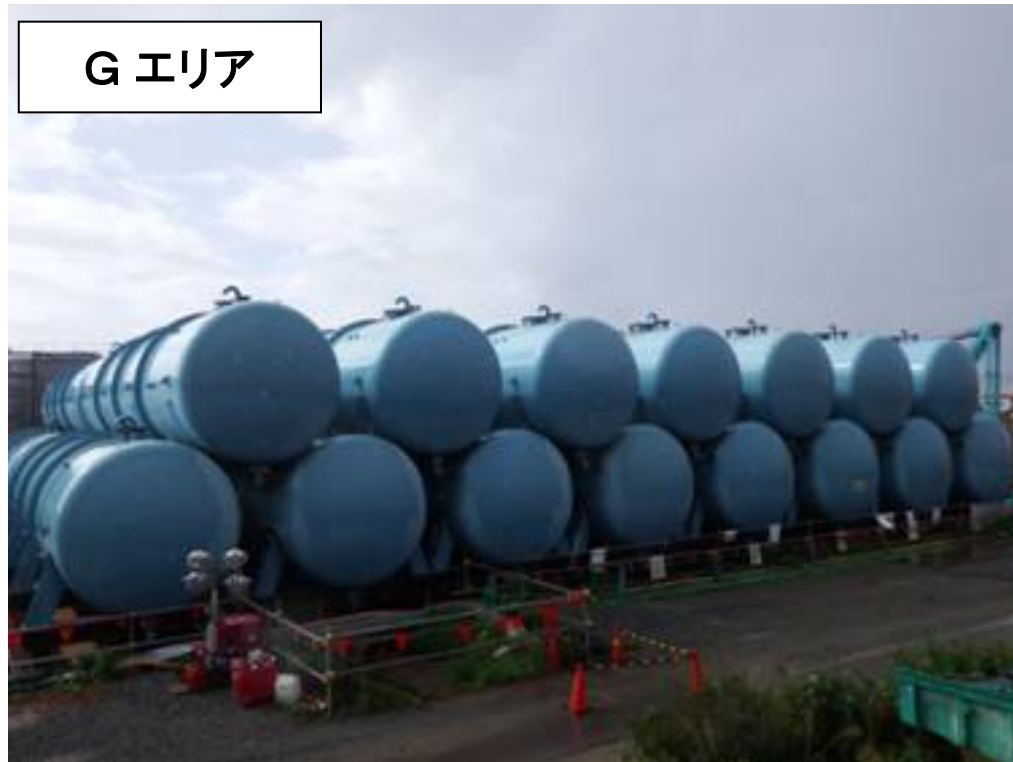
Gエリア

ブルータンク撤去中ヤード状況

撤去タンク移設先の俵積み状況

- 配管撤去完了数：102基/170基（9月18日現在）
- タンク移設完了：30基/170基（9月18日現在）

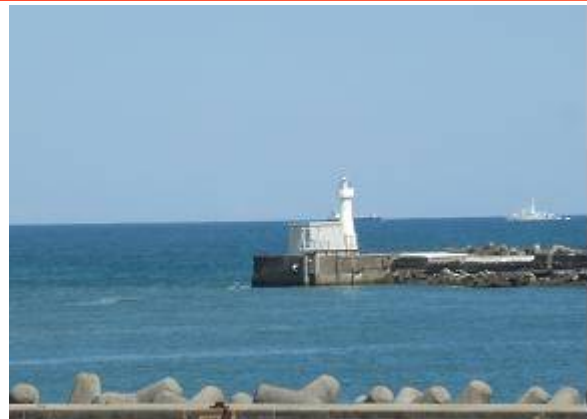
【参考】設置場所

港湾口海水放射線モニタ

北防波堤海水放射線モニタ

- 9月4日より試運転を開始。
- 9月9日のモニタ測定値と手分析値では、モニタ値の方が高目の値を指示。
- 11月末まで試運転を継続（3ヶ月）し、データの検証、トラブルの洗い出しや運用等の確認を行う。
- 12月からの運用開始を予定。
