東京電力福島第一原子力発電所汚染水対策の対応
 廃炉・汚染水対策現地調整会議 課題に対する管理表

平成27年1月29日

1、2、3、4号機海水配管トレンチ 止水・閉塞工事の進捗状況について

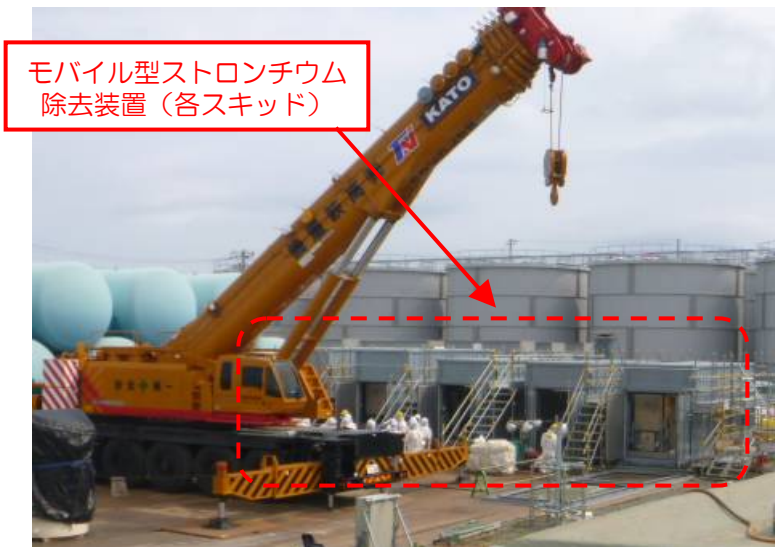
【配置概要図】モバイル型ストロンチウム除去装置（A系統）

A群タンク（A1～A4タンク）：H26年10月2日～12月22日にSr処理を実施

B群タンク（B1～B4タンク）：H26年12月22日～ Sr処理を実施中

C群タンク（C1～C6タンク）

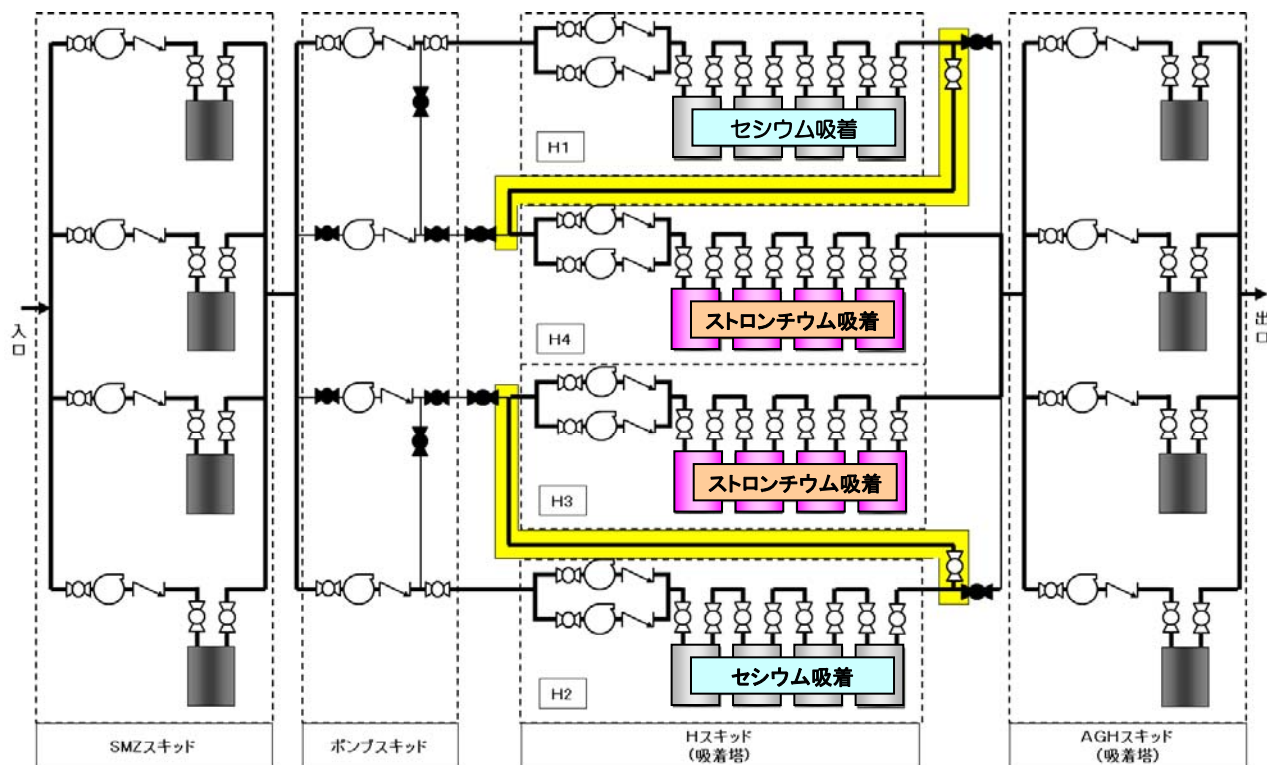
装置概要図 ：連絡配管

- セシウム吸着装置において、新たにSr吸着塔を装荷し、CsとともにSrを除去する。
- Cs吸着塔とSr吸着塔の2段階で処理するため、Cs/Sr同時吸着用配管（連絡配管）を設置する。
- 処理能力：600m³/日
- 除去能力：Srを100～1,000分の1へ低減（目標）

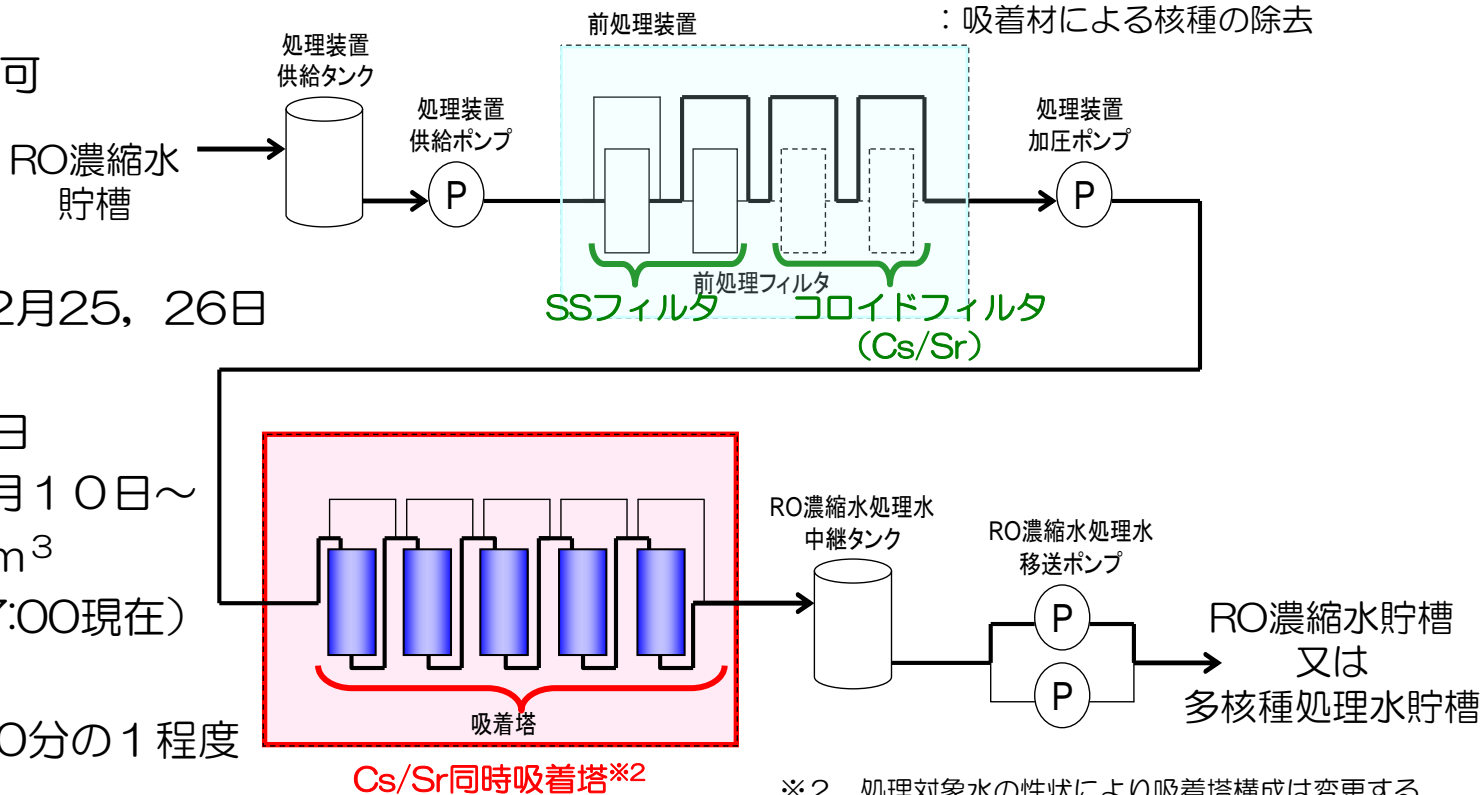
- RO濃縮塩水を前処理装置と核種除去装置にて処理後、再びタンクへと貯留する。
- 本設備で処理した水については、最終的に多核種除去設備等にて処理を行う。
- 処理能力：500～900m³/日
- 除去能力：Srを100～1,000分1へ低減（目標）

- ①前処理装置
：フィルタ処理による浮遊物質の除去
- ②核種除去装置
：吸着材による核種の除去

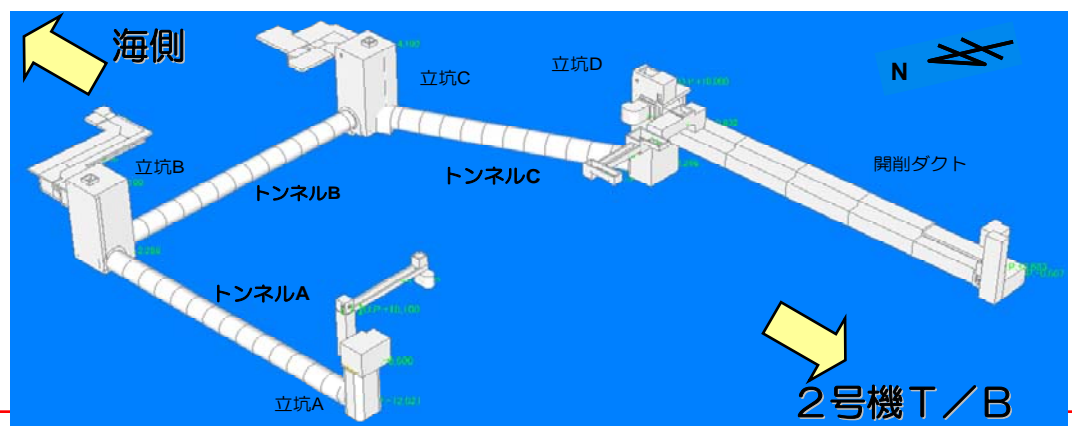
鳥瞰図（北西から臨む）

充填孔・ポンプ設置孔の削孔、水位計の設置

トンネルA、B、C一般部充填

トンネルA、B、C天井部充填

揚水試験による充填状況の確認

立坑A、D、開削ダクトの閉塞

立坑B、Cの閉塞

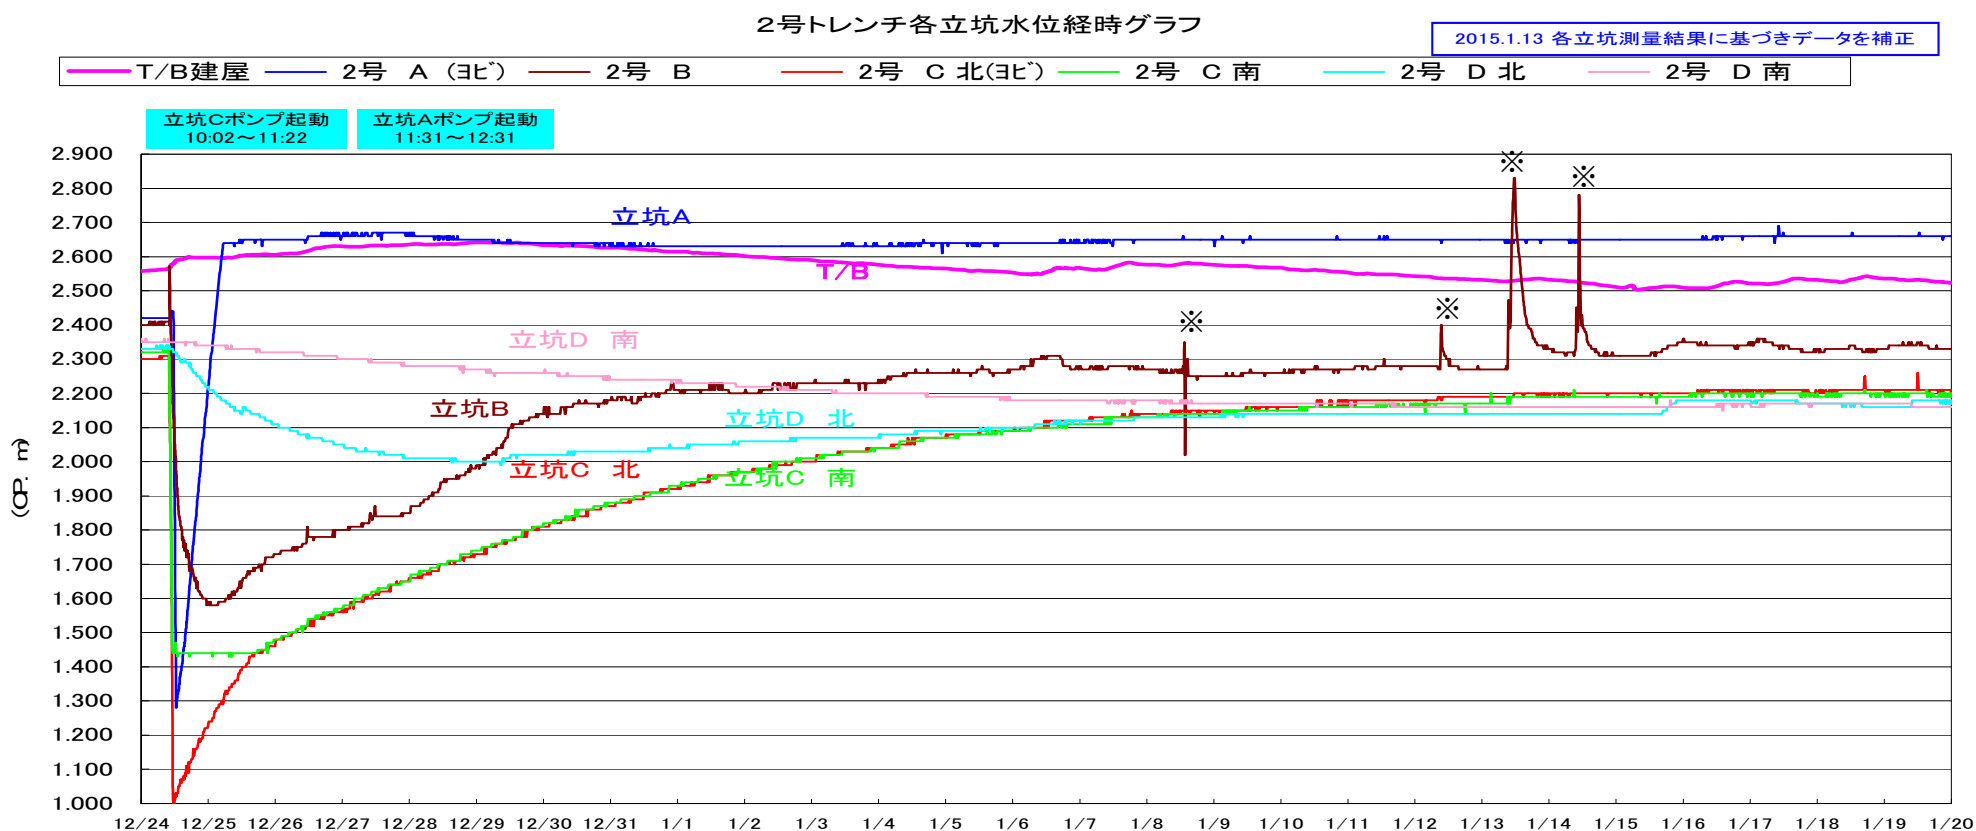
- 12/18にトンネル部の充填が完了。12/24に揚水試験(1回目)を実施。トレンチ内水位計の水準測量は完了。
- 揚水試験(1回目)後、現在の水位は立坑B、C、DがO.P.+2.1~2.2mに収束。
- 立坑A-B間(トンネルA)の連通量は、ごくわずかと推定。
- 立坑B-C間(トンネルB)及び立坑C-D間(トンネルC北・南)については、連通の可能性が高い。

※削孔に伴う注水及びコア回収のため、一時的に水位が変化

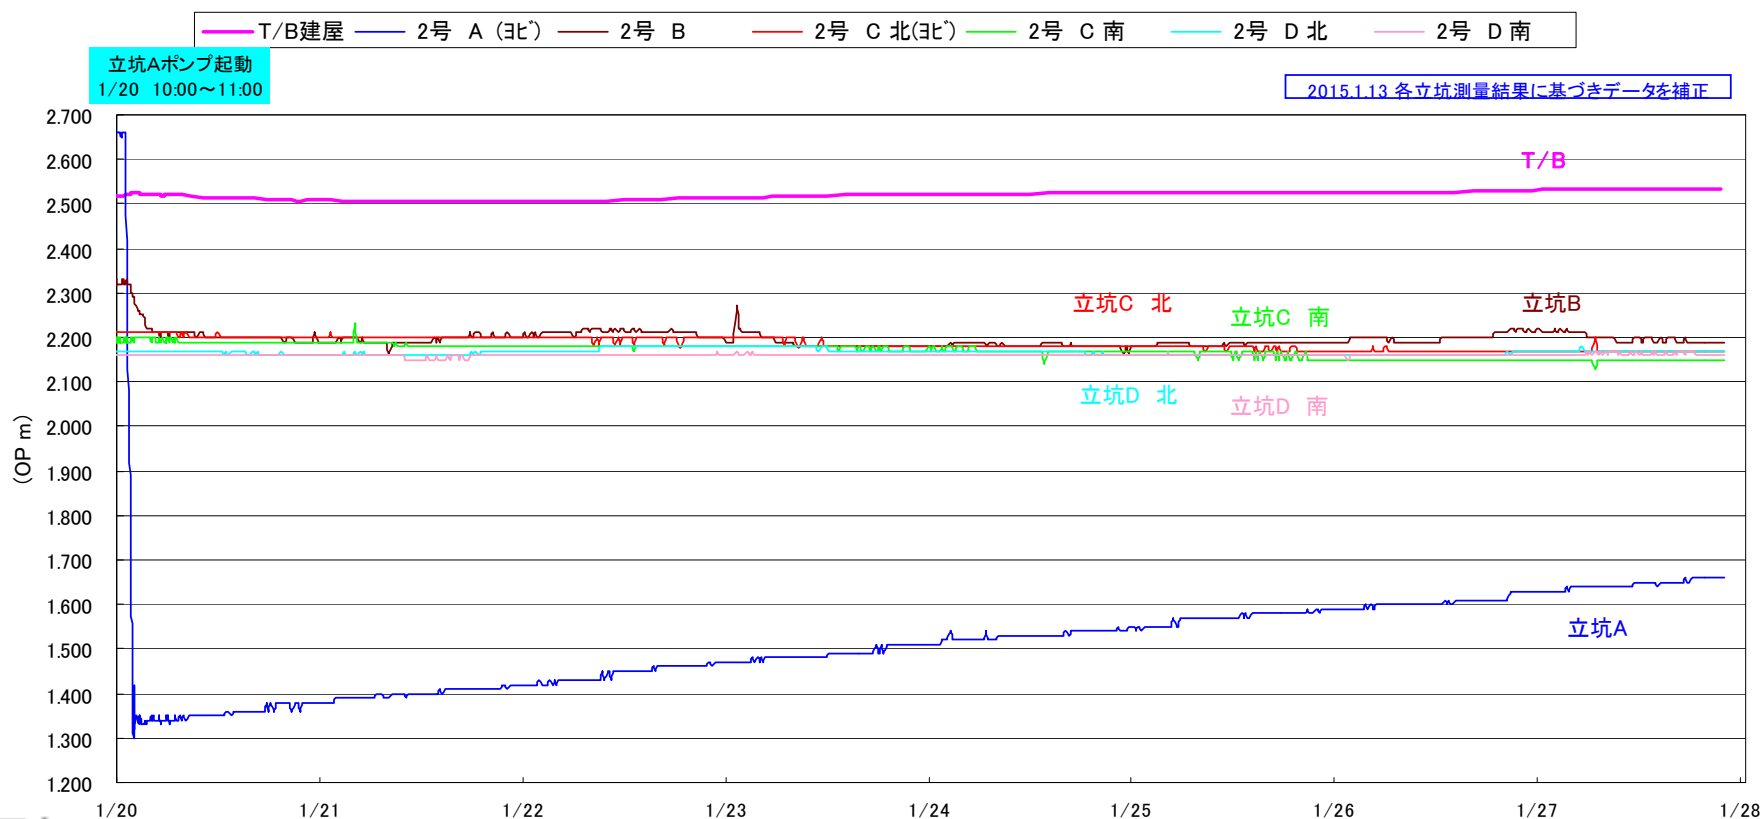
2号トレンチ各立坑水位経時グラフ(H27.1.20揚水試験)

- 1/20に揚水試験(2回目)を実施。
- 立坑Aの水位を低下させた後、立坑Bの水位も低下(2時間で▲約7cm)。水位変化や各立坑の位置関係から、トンネルAの連通量は、1回目と同様、ごくわずかと推定。
- 揚水試験(2回目)後、立坑Aの水位が戻っていないことから、T/B建屋と立坑Aの連通部の凍結が進行したものと想定。(同様に、T/B建屋と立坑Dの水位から、T/B建屋と開削ダクトの連通部も凍結が進んでいると想定)

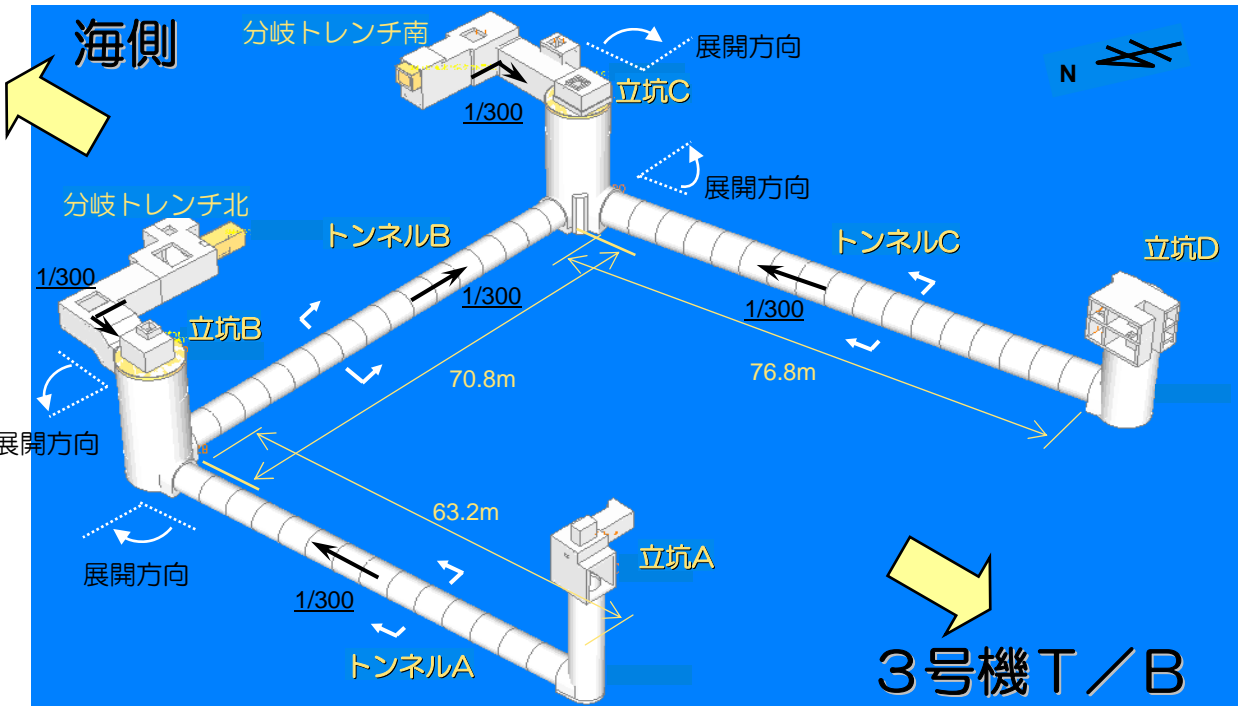
鳥瞰図 (北西から臨む)

- 2号機海水配管トレンチとの相違点
 - ・ 立坑内の碎石は無し
 - ・ T/Bとの連通は立坑D側のみ (立坑A側は、配管貫通部の下端がO.P.約+4mであり、T/Bの水位より高い)

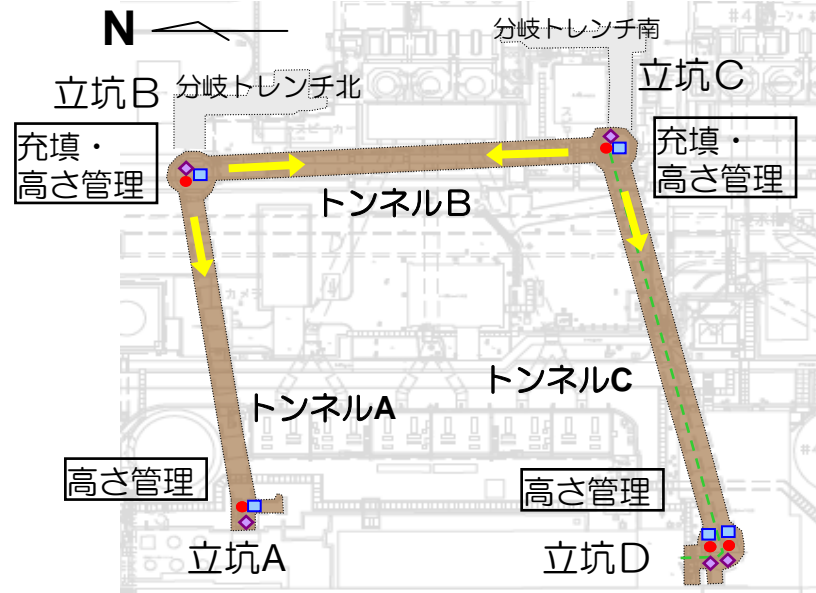
3号機海水配管トレンチ概略断面展開図

- 充填孔Cに投入管を設置（筒先を既打設面から約10cm上）し、閉塞材料を投入。
- 充填高さは、観測孔C、DにおいてO.P.-12.8m～-12.5mとなるよう打設量を調整。
- 併せて、投入側及び到達側の水位を同程度となるように管理。
（■の項目は、2号機の充填における知見を反映）

※図に記載の充填孔・観測孔・ポンプは設置が完了しているもの。
 ※図中の各充填孔・観測孔・ポンプにおいて枠で囲まれているものは、本ステッにおいて使用するもの

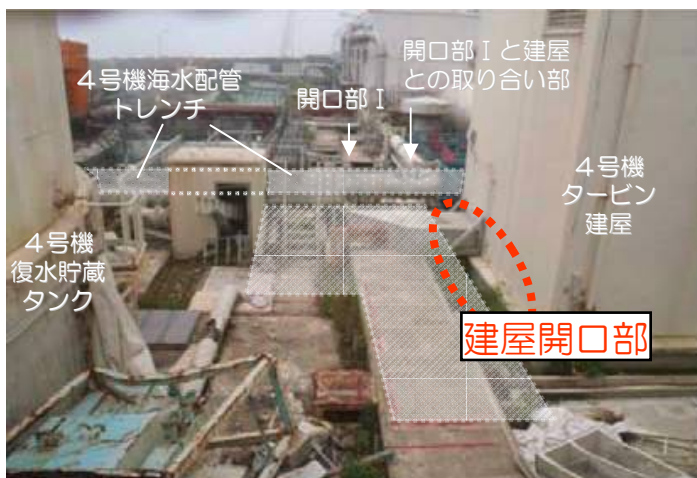
4号機接続部付近現況写真（北から南を臨む）

※トレンチ内及び建屋開口部の配管等を表示

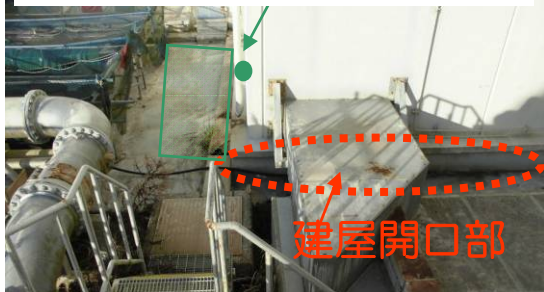
建屋外壁部(南)・コア削孔

建屋外壁部・床スラブにコア削孔等、または外壁部のガラリを撤去し水中カメラ等により、**建屋開口部の内部確認**を行う

(東から撮影)

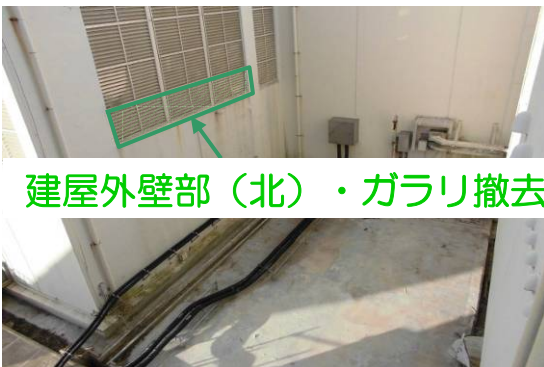
建屋外壁部(北)・ガラリ撤去

(北東から撮影)

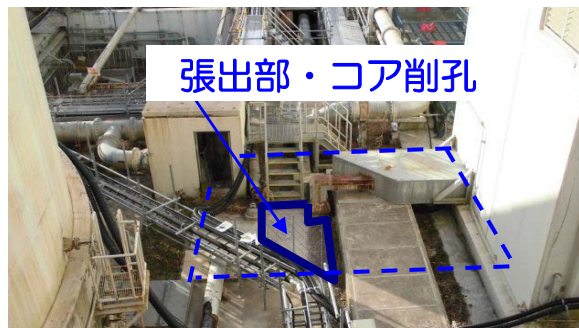
事前調査②

既設設備と干渉しない箇所において、張出部のコンクリート天端にコア削孔を行い水中カメラ等により、**張出部の内部確認**を行う

(北から撮影)

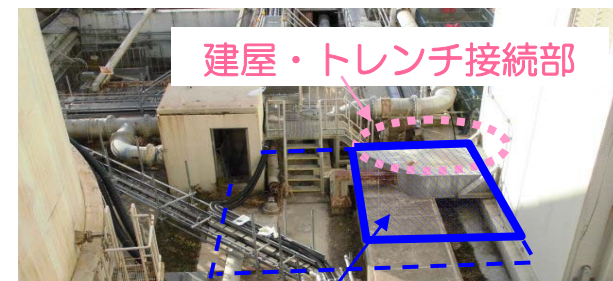
事前調査③

張出部のコンクリート天端にコア削孔を行い水中カメラ等により、**建屋・トレンチ接続部の内部確認**を行う

設備撤去後、張出部・コア削孔

(北から撮影)

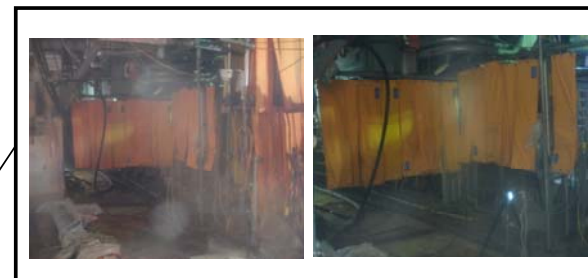
2. 北西エリア遮へい設置

1号機 R/B 1FL.

遮蔽前	遮蔽後
×A	2.6	1.2
×B	1.2	0.80
×C	2.3	0.90
×D	1.5	1.2
×E	1.6	1.0
×F	1.3	0.90
×G	1.4	1.0
×H	1.7	1.0
×I	1.4	0.60
×J	1.7	1.0
×K	1.3	1.2
×L	1.5	1.1
×M	2.1	1.3
幾何平均	1.62	1.20

1号機 R/B 1FL 北西エリア北側HCU近傍(主作業エリア)

エリア遮蔽前（幾何平均） . . . 1.62mSv/h

エリア遮蔽後（幾何平均） . . . 1.20mSv/h

低減率 . . . 25.9%

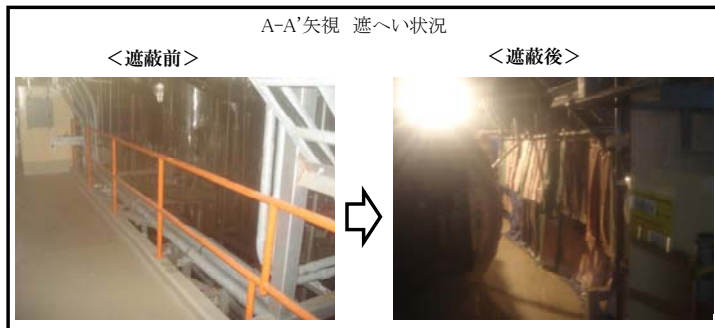
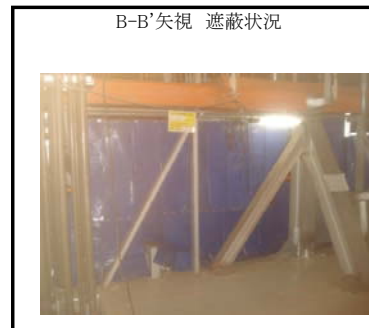
1号機T/B 湿分離器 開口部遮蔽

1号機 T/B 1FL

測定ポイント	遮へい前	遮へい後
×A	2.8	0.35
×B	3.0	0.35
×C	3.0	0.35
×D	2.6	0.25
×E	1.3	0.15
×F	2.5	0.30
×G	0.50	0.20
×H	0.30	0.16

遮蔽前 . . . 1.54mSv/h
 遮蔽後 . . . 0.25mSv/h
低減率 . . . 83.8%

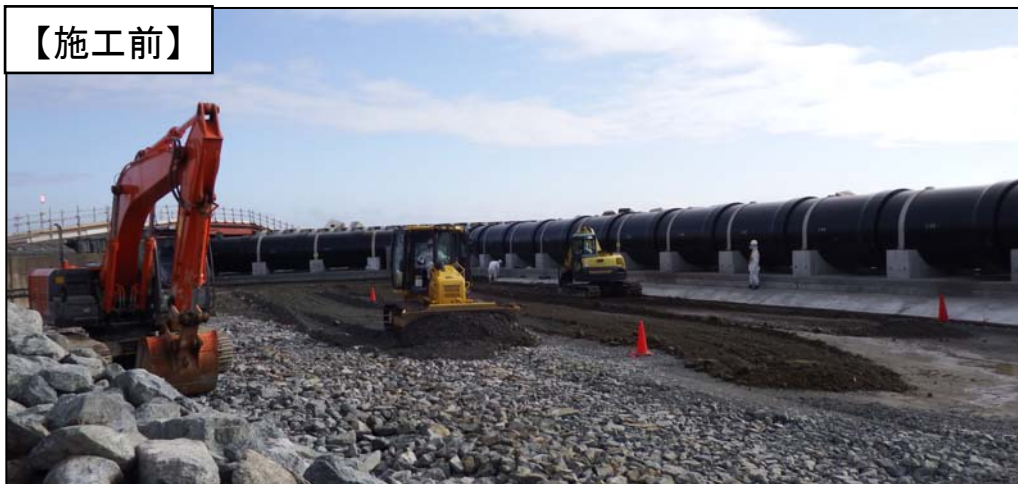
【施工前】

【写真①】4m盤アスファルト舗装施工状況(1～4号機放水口周辺)

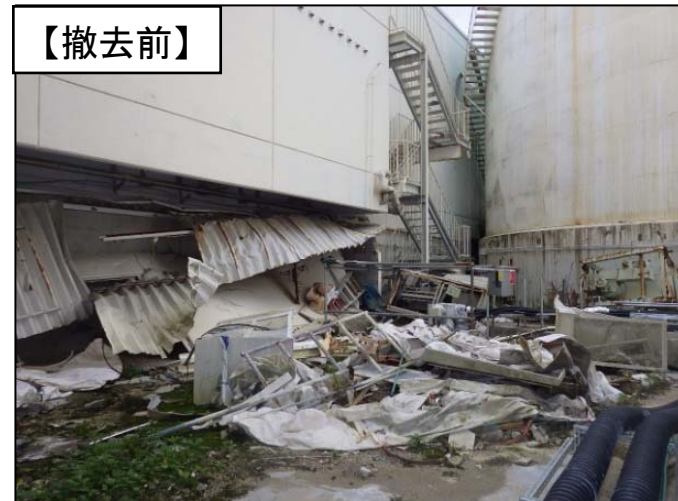
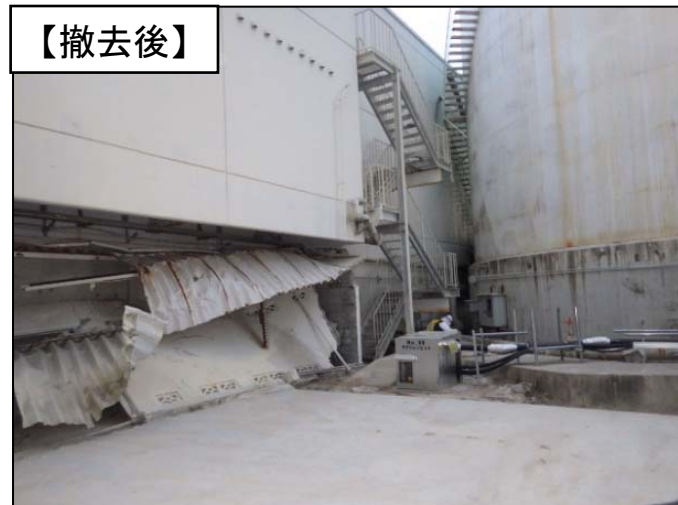
【写真②】4号機T/B海側周辺瓦礫撤去状況

【撤去前】

【撤去後】

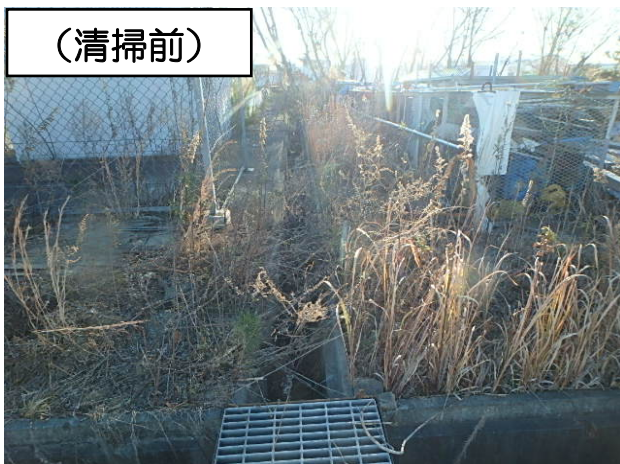
【写真①】危険物保管ヤード南西側溝

11. 構内排水路清掃実施状況 (A系排水路)

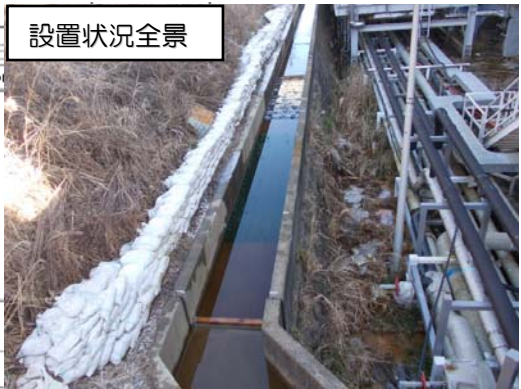
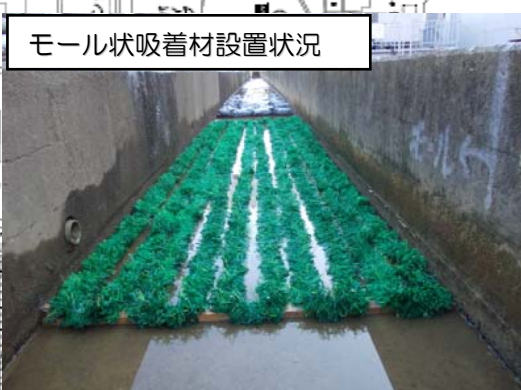
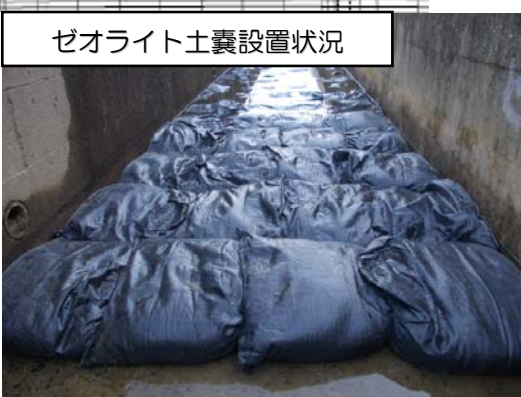
13. 浄化材試験設置状況 (K系排水路)

平成27年1月14日設置

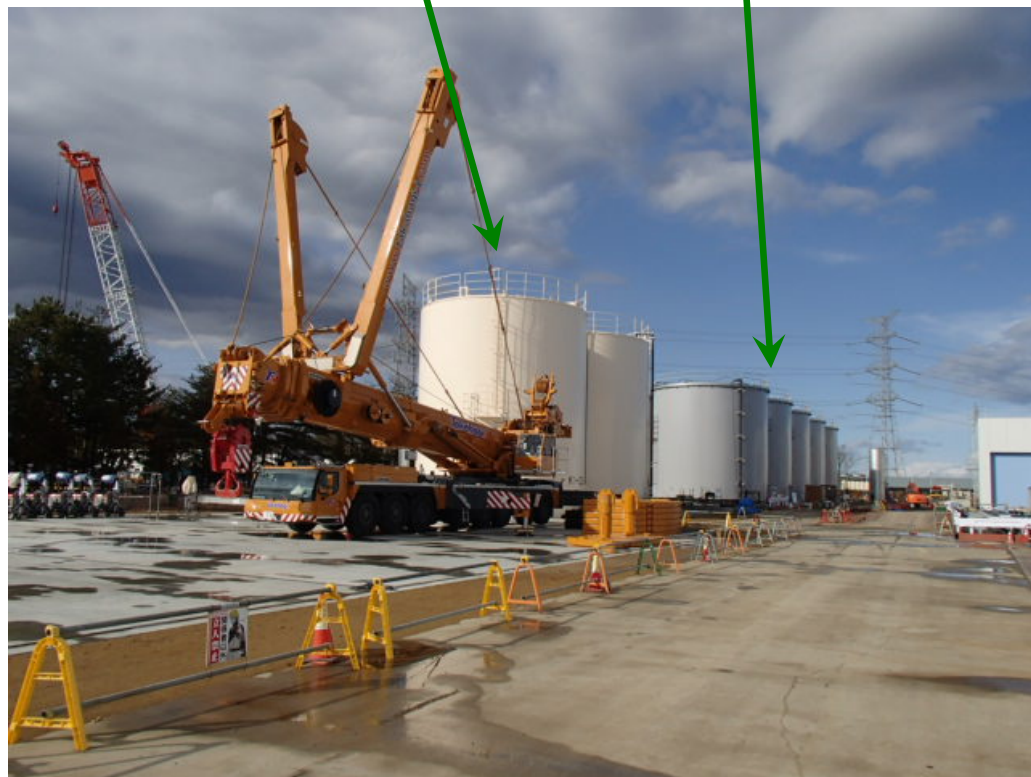
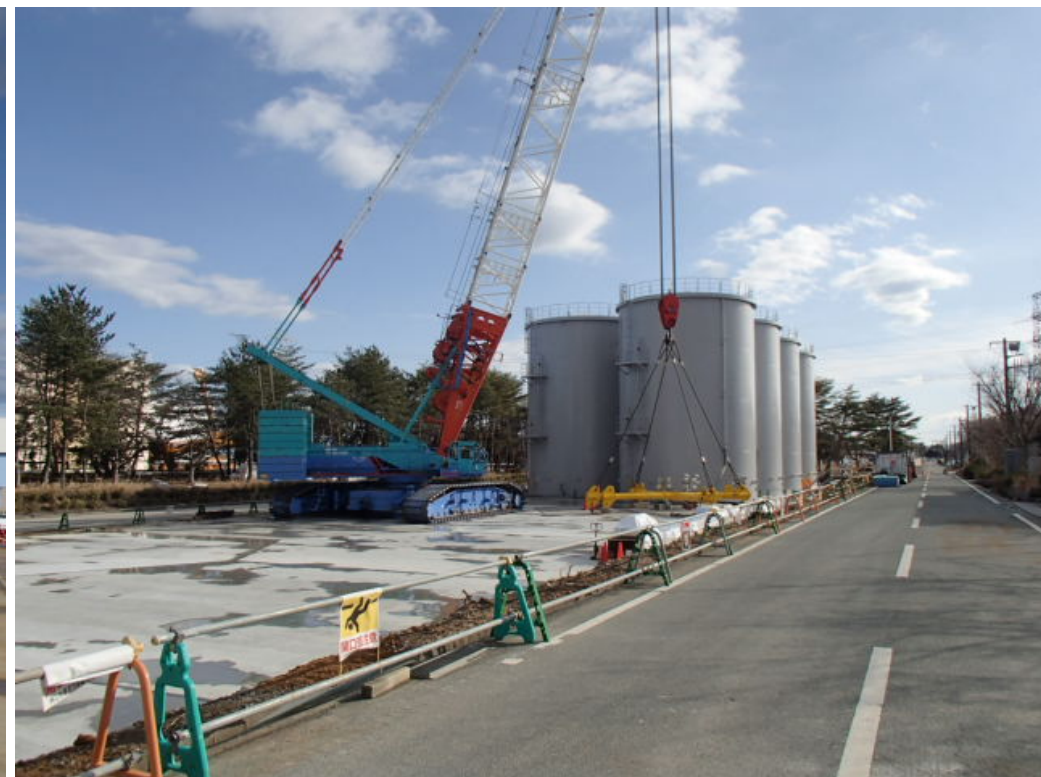
2-5. タンク建設状況 (Kエリア現況写真)

K1南

K1北

K1北, 南 (1/28)

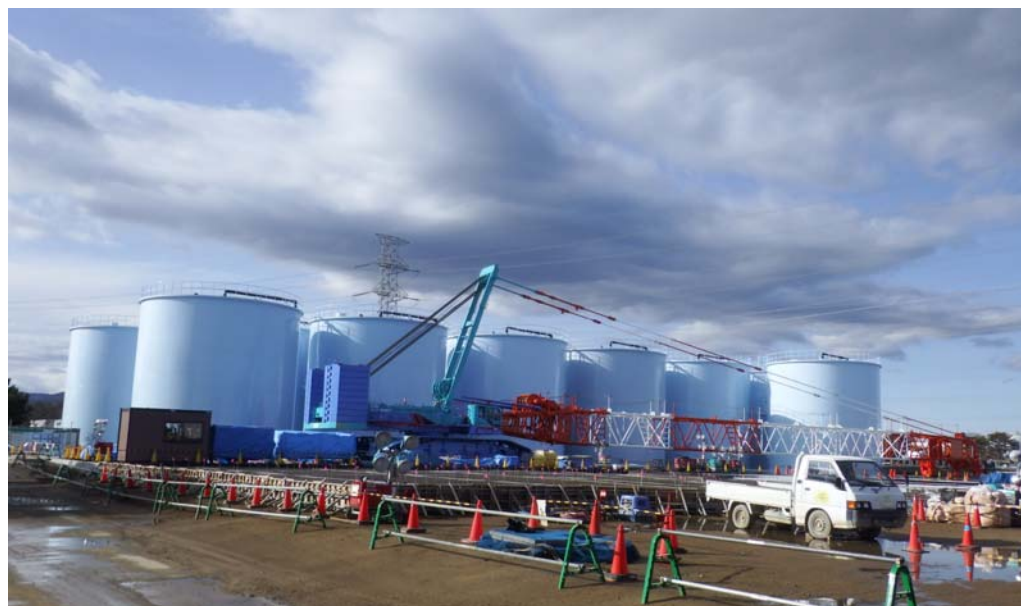
H1エリア西側(1/28)

2-6. タンク建設状況(H1エリア現況写真)

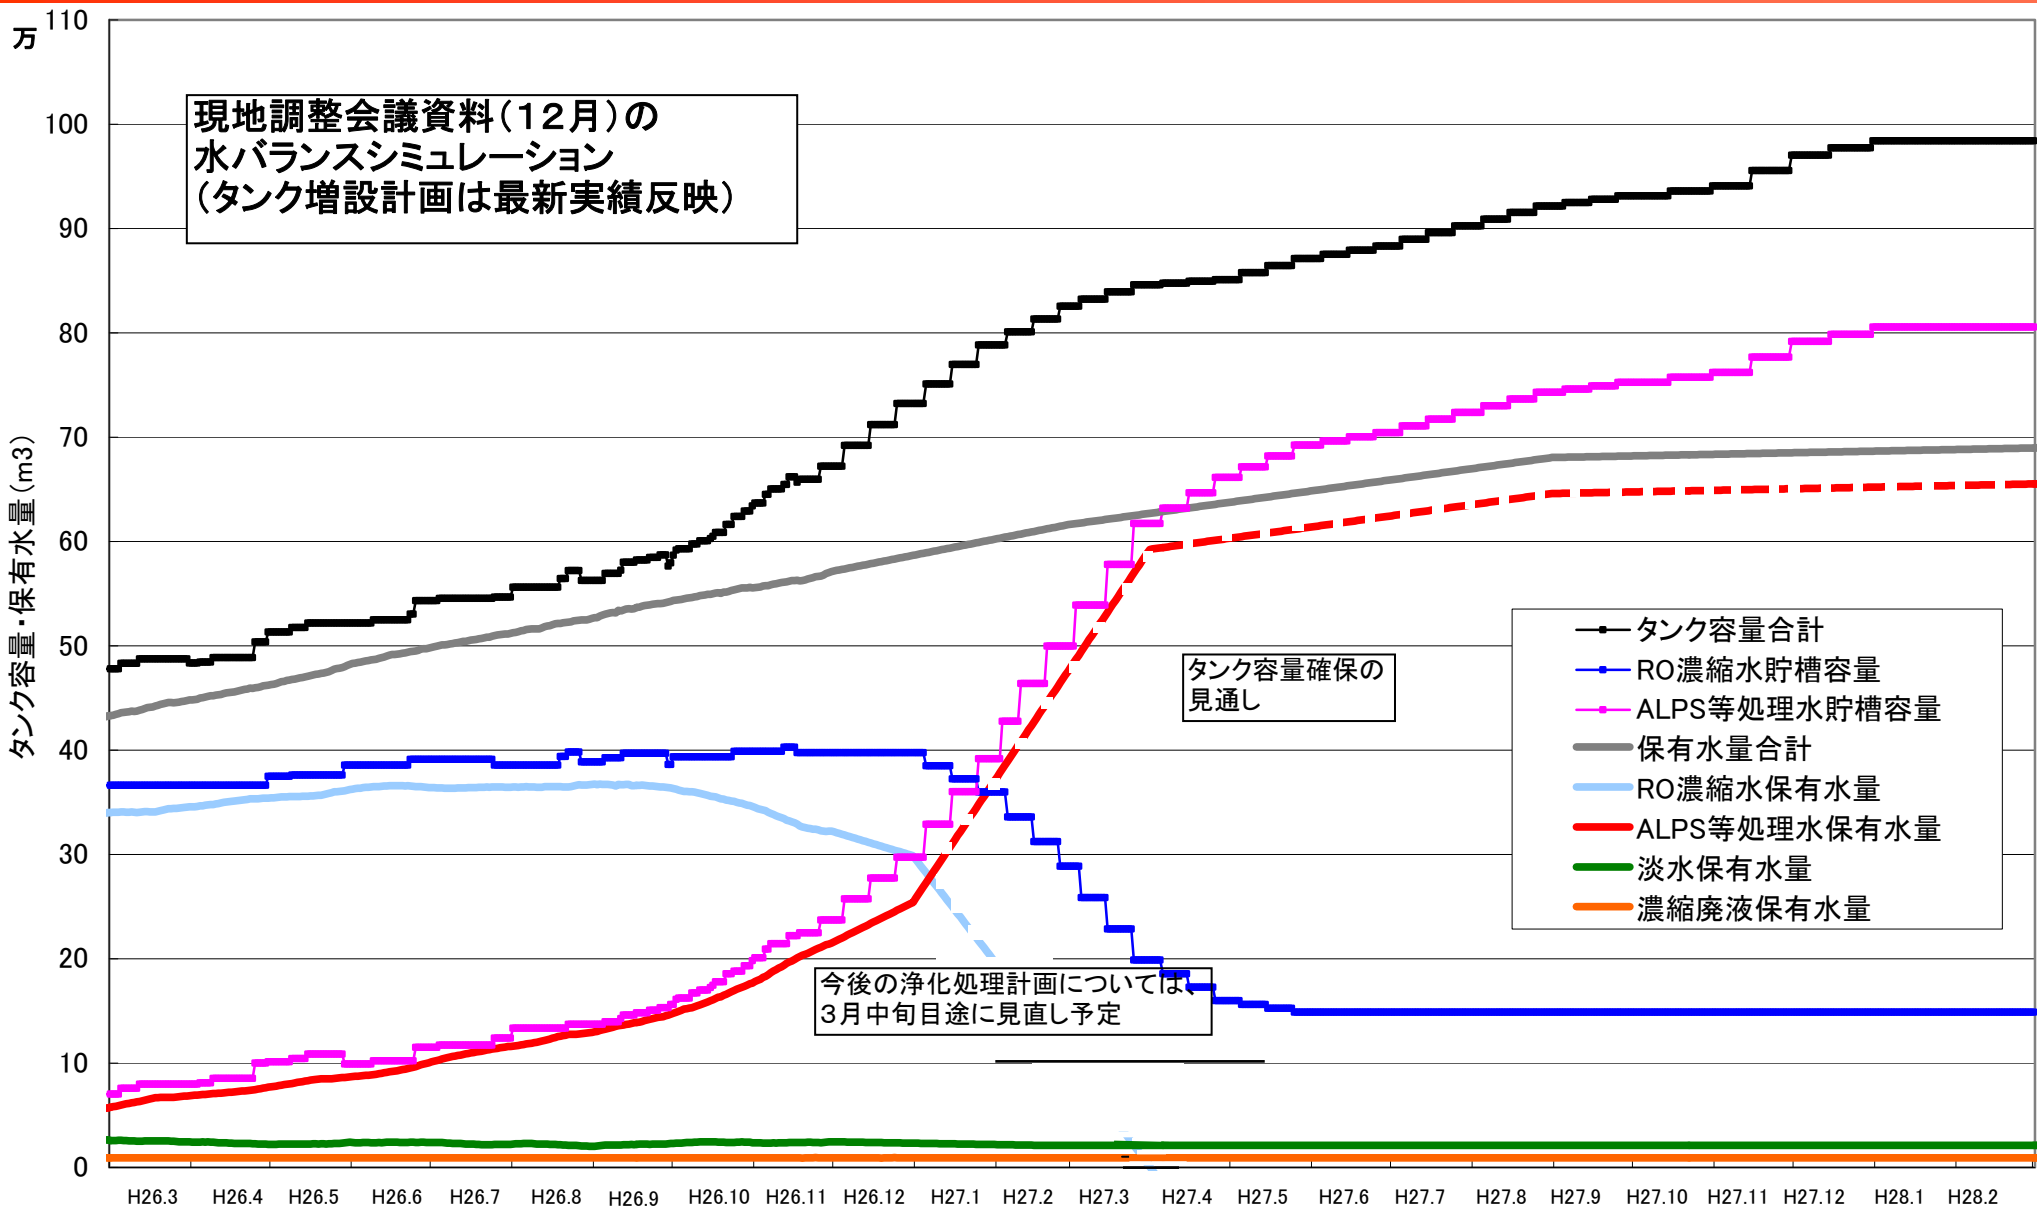
3-2. タンク計画

- RO濃縮塩水処理について、H26年度内の年度内処理が厳しい状況になっているが、今後汚染水の浄化処理計画は適宜見直しを図ることとしている。
- これに伴い、タンクの開発の時期は当初の想定ほど早期である必要はなくなってきているが、必要総量は当初想定と変わるものではない。
- また、来年度の水の発生量の検討は今後も継続的に実施するが、新たに発生するリスクも否定できない。
- 来年度以降も必要量を的確に分析して、合理的な計画を立てつつタンク建設を推進していく。
- それにあたっては、安全を最優先に考えて、協力企業とともに十分な安全対策をとり実施していく。

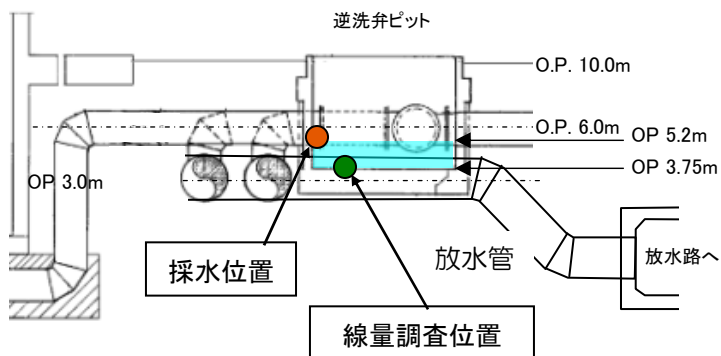
2-1(2) 調査位置図

- 逆洗弁ピット内は、壁により4室に仕切られているが、海側部分は通路があり水が行き来できる構造。
- 水が行き来しにくい山側の4箇所にて採水。
- 2箇所で底部の線量率を測定。

セシウム、全β、トリチウム、塩分

- 分析結果は下表のとおり。Cs-137濃度で42,000～44,000Bq/Lの範囲であり、どこもほぼ同じ濃度。
- また、逆洗弁ピット底部の線量率測定結果は、調査点①付近が約10mSv/h、調査点③付近が約9mSv/hであった。
- Cs-137濃度は高いが、全β濃度はCs濃度とほとんど変わらず、H-3の濃度も低いことから、タービン滞留水ではなく、ピット内に沈んでいる過去に飛散したガレキ等に付着した放射性物質が雨水に溶出したものと考えられる。

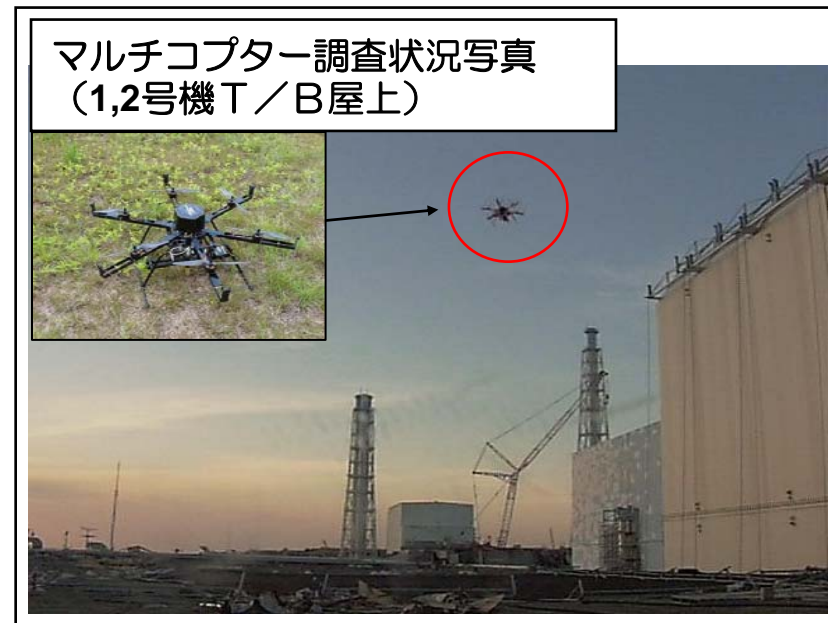
2-2. マルチコプターによる1～4号T/B屋根線量調査

- 平成26年12月9日（火）よりマルチコプターによる線量調査を実施中。
12月に1,2号機T/B建屋屋上を調査完了、現在線量解析中。
現在、3,4号機T/B建屋屋上を調査中

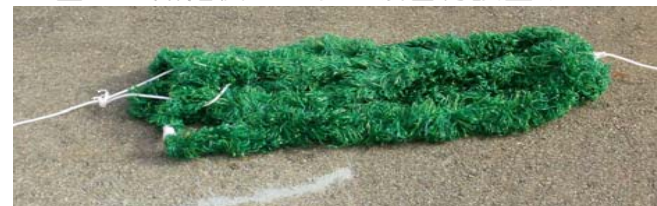
図1 繊維状セシウム吸着材の濃度と溜まり水濃度

日付	経過日数	吸着材の核種濃度 (Bq/kg)		1号機放水路 上流側立坑の溜まり水濃度 (Bq/L)	
		Cs-134	Cs-137	Cs-134	Cs-137
2014/11/27	0	0	0	5,400	17,000
2014/12/11	14	1.20E+07	3.60E+07	4,300	14,000
2015/1/13	47	3.00E+07	8.90E+07	3,300	11,000

- 昨年11/27～12/11にかけて、合計約10kgのモール状セシウム吸着材を設置。11/27に設置した吸着材の一部をサンプリングして分析を実施。
- 測定結果は下表のとおり。ほぼ経過日数に比例して吸着濃度が高くなっている。
- 現時点で、本吸着材による濃度低減効果ははっきりしないが、引き続きモニタリングを継続する。

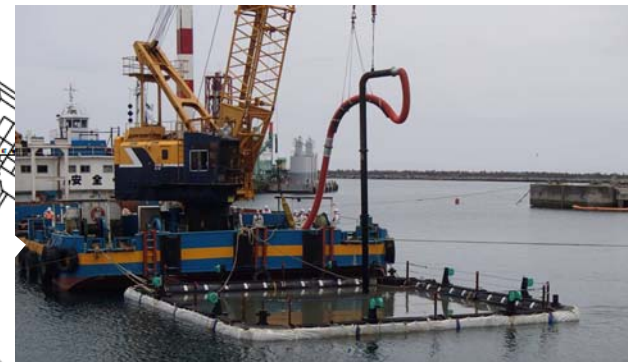
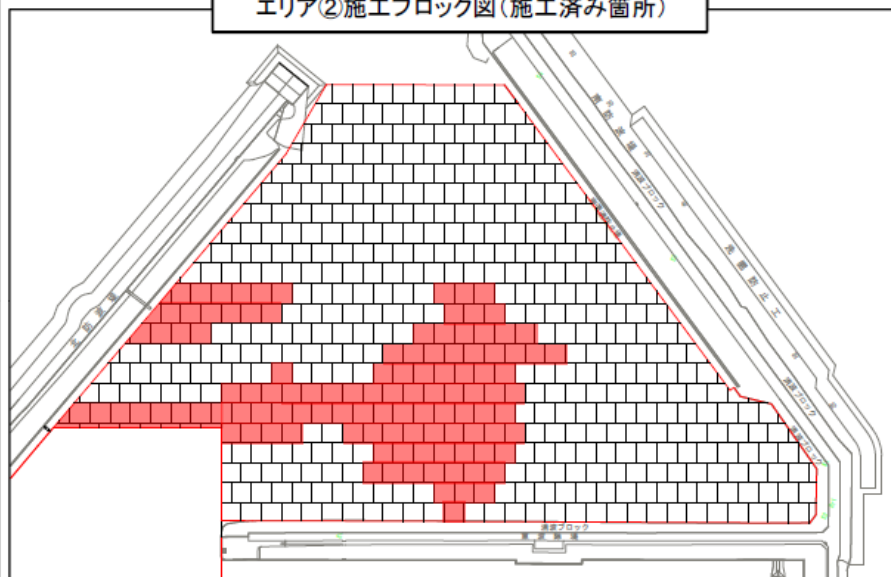
エリア②施工ブロック図(施工済み箇所)

施工エリア	施工完了面積 (m ²)	施工面積 (m ²)
エリア① 被覆工(A)	50,900 (100.0%)	50,900
エリア② 被覆工(B)	29,184 (22.5%)	129,700
合計	80,084 (44.3%)	180,600

1月29日現在：約44.3%
