陸側遮水壁タスクフォースにおける 検討状況について

2015年3月17日
汚染水処理対策委員会事務局

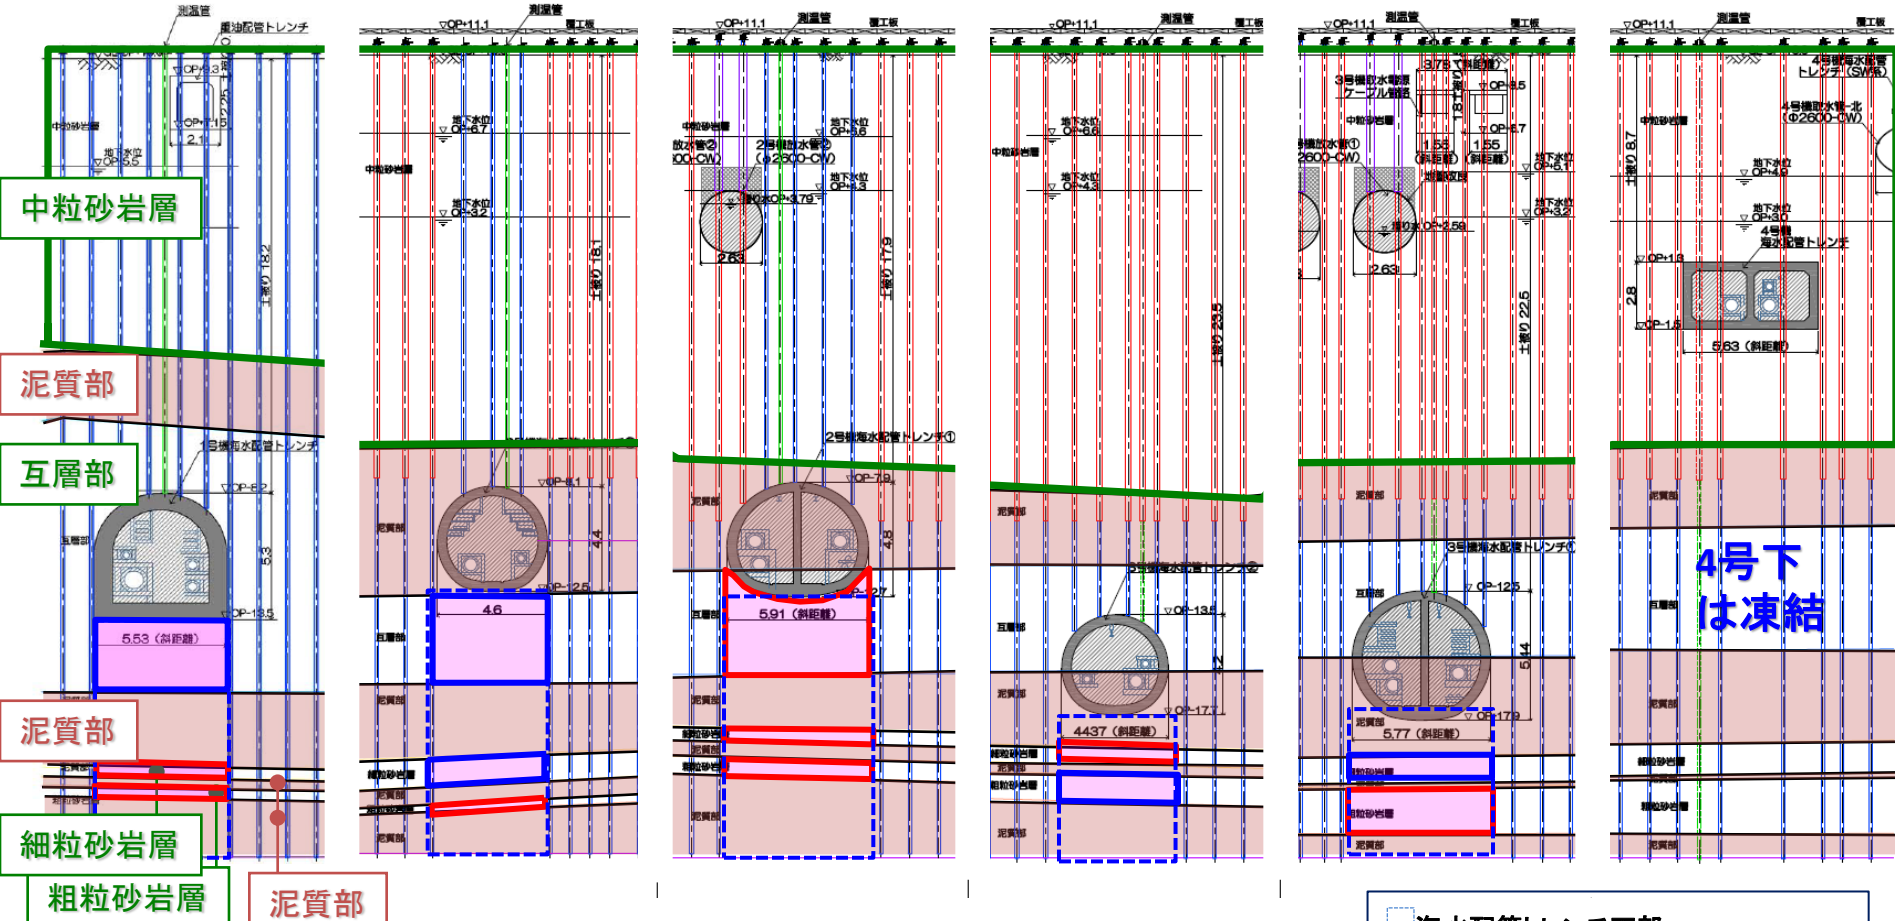
【海水配管トレンチ下部の割合】(面積比)

陸側遮水壁(海側)の 1.2%

(透水層面積比 0.4%)

- 海水配管トレンチ下部
- 海水配管トレンチ下部の透水層
- 難透水層(泥質部)

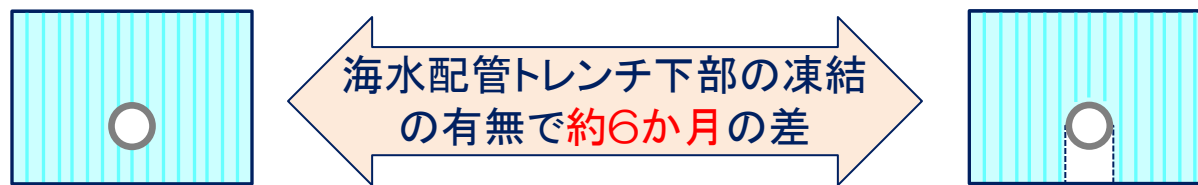
- 海水配管トレンチ内に設置された隔壁や配管、配管架台等の支障物を避けて削孔する必要があり、高い削孔精度を求められることから、他の箇所 비해削孔に時間を要する。

- 作業環境等現地の状況により、事前にチェックボーリング等による支障物位置の特定が困難である。対象となる海水配管トレンチは全てGL-18m程度の深部に位置するため、仮に高い精度で削孔したとしても、支障物との接触を避けるのは困難であり、同時施工案の場合、工程遅延の可能性は高まる。
