# 鉱山災害防止のためのガイドブック

～発生頻度の高い災害防止のためのヒント～

経済産業省  
Ministry of Economy, Trade and Industry

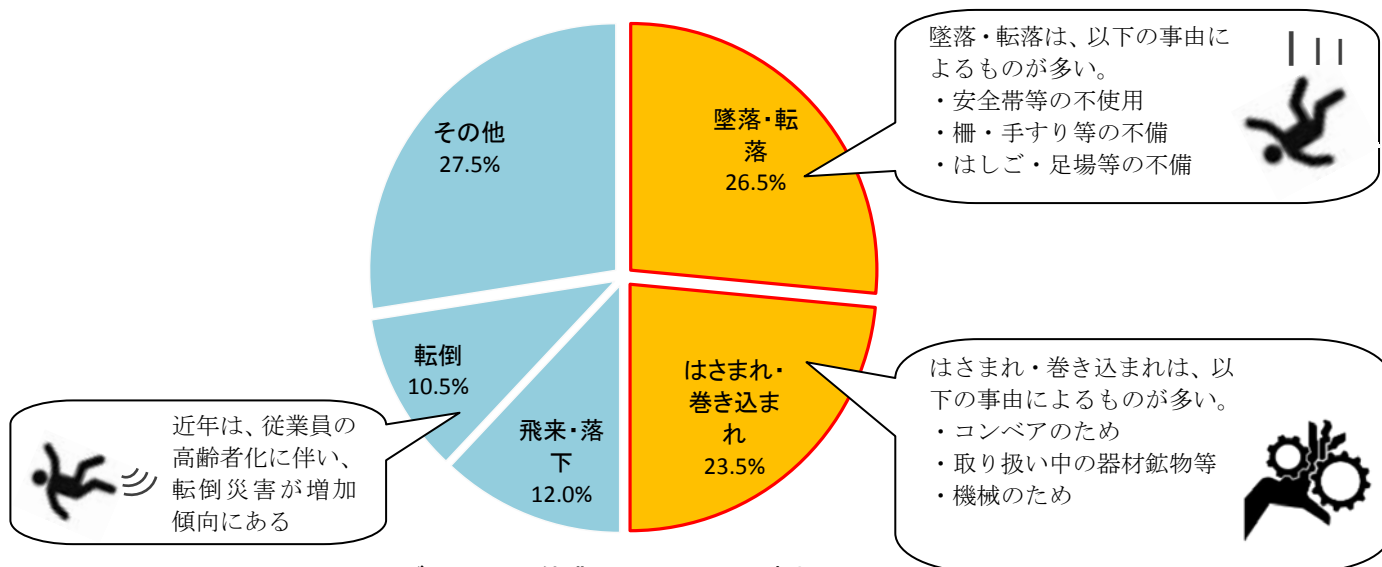
グラフ 1 休業 2 週間以上の事故の型  
(全 200 件中)

グラフ 1 を見ると、休業 2 週間以上の災害（全 200 件）のうち、**発生件数が多い災害は、「墜落・転落」「はさまれ・巻き込まれ」**であり、これらで全体の半数近くを占めています。

グラフ1では、「休業2週間以上の事故の型」を示しましたが、一方で、鉱山災害全体（全336件）の「災害事由」を見てみると、グラフ3から、発生の多い災害事由は、**墜落**、取扱中の器材鉱物等、**火災**、**コンベア**、**車両系鉱山機械/自動車**となります。

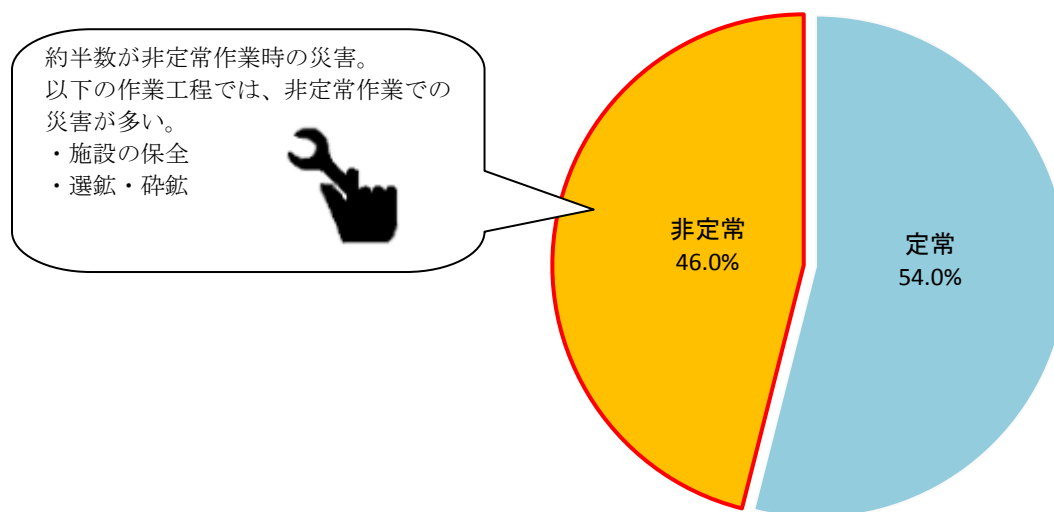
グラフ 2 作業の定常／非常の別

また、グラフ 2 から、災害が発生した作業は、定常作業と非常作業<sup>1</sup>が二分していることがわかります。鉱山では、採掘や設備の点検等の定常作業がある中で、低頻度ながら設備の故障修理やトラブル対応等の非常作業が発生します。**非常作業の実施頻度が定常作業に比べて低いことを考えれば、定常作業よりも非常作業の方が、災害が発生しやすいと考えられます。**

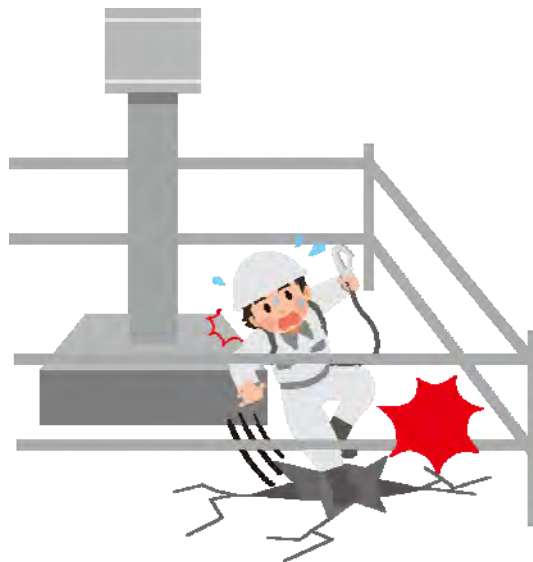
- ・ 石灰焼成炉の煙突架台補修作業を、地上 5.4m のフロア上で実施。
- ・ 補修作業は、フロア周辺の梁（H 鋼）を補強し、腐食したフロア鉄板を外して新たな鉄板を溶接し直すというもの。
- ・ 作業中、移動のために手すりに取り付けた安全帯を外し、隣の溶接個所に移ったが、歩み板を設置しておらず、安全帯を掛ける前にフロアが抜け、5.4m 下に墜落した。

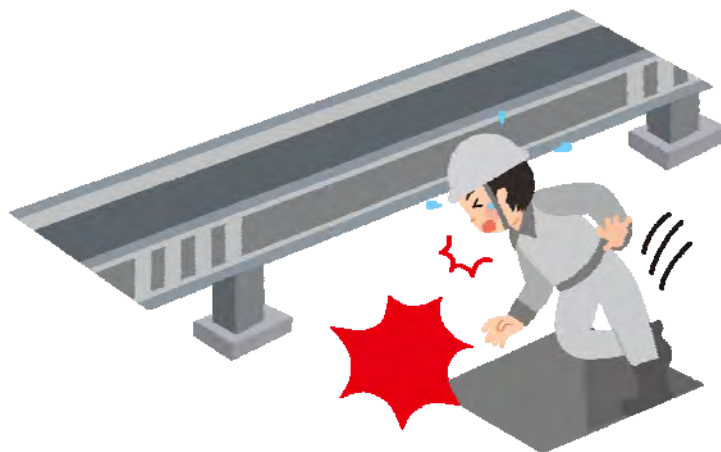
- ・ベルトコンベアの整備作業のため、設備の確認を行いながら移動していた。
- ・ベルトコンベア脇には、床の張り替え工事のための開口部（95cm×85cm）があった。
- ・開口部に柵・養生等がなく、開口部に気づかずに、誤ってここから2.8m下の階下に転落した。

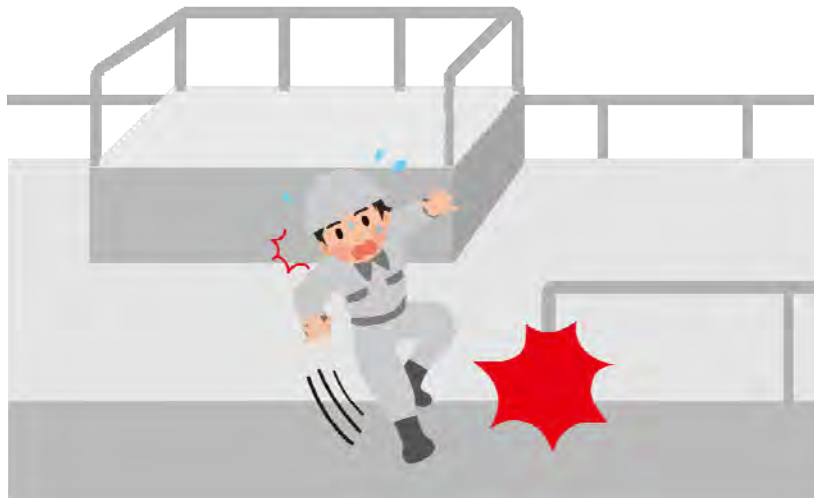
- ・ 砕鉱場の造粒機を巡視中、造粒機の作業台（通路から0.6mの高さ）から足を踏み外した。
- ・ 通路（幅約1m）に落ち、さらにバランスを崩して約1.3m下の機械室に転落し、罹災した。
- ・ 通路には高さ約1mの手すりがあったが、落ちた部分のみ手すりが設置されていなかった。

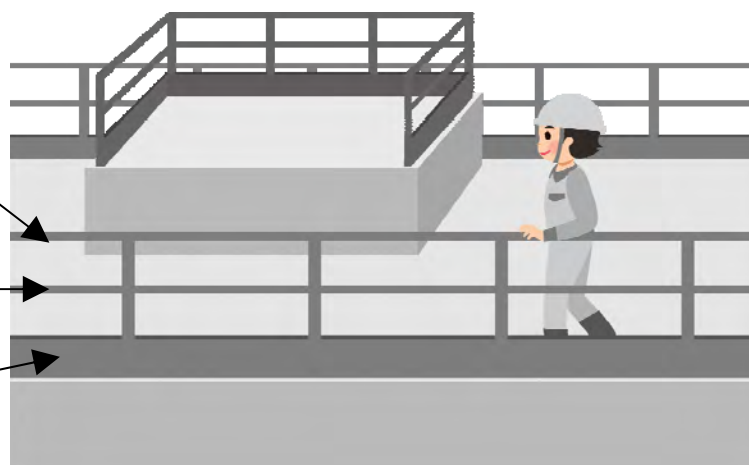
通路・作業床等に、以下の手すり等を設置する（安衛則第552条、第563条）<sup>10</sup>

手すり  
（高さ85cm以上）

中さん  
（高さ35～50cm）

幅木  
（高さ10cm以上）

**工学**  
通路・作業床等に、以下の手すり等を設置する  
・高さ 85cm 以上の手すり  
・高さ 35cm～50cm の中さん  
・高さ 10cm 以上の幅木  
(安衛則第 552 条、563 条)

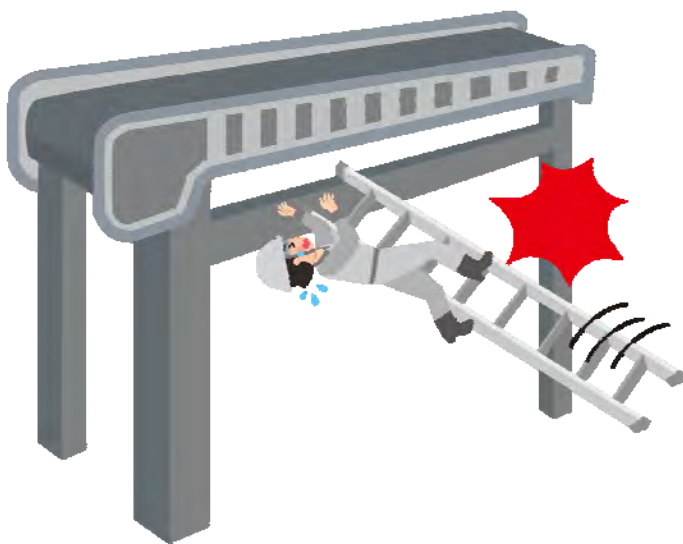
- ・ベルトコンベアからの落鉱回収のため、高さ 1.9m の所にあるコンベアのフレームに、はしごを立て掛けた。
- ・作業者は、はしごに上がり、回収箇所を覗き込んで、現場の確認を行った。
- ・この際、固定していなかったはしごが滑り落ち、作業者は落下して骨折した。

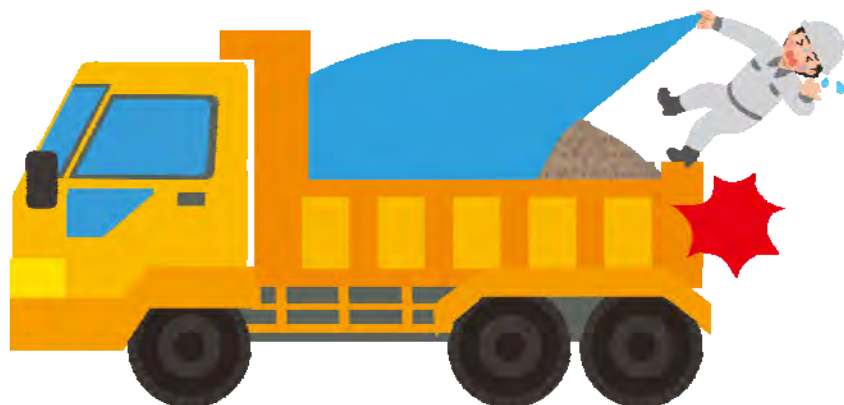
- ・ダンプトラックに石灰石を積み込み後、落石防止のシート掛け作業を実施。
- ・シートの端を掴みながら、荷台の前から最後部までシート掛けを行った。
- ・荷台最後部でバランスを崩し、安全帯を使用していなかったため、荷台から2.1m下の地面に落下した。

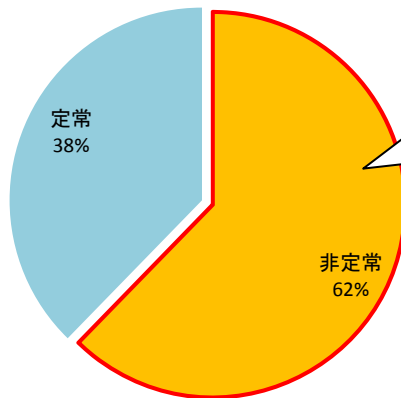
グラフ5 墜落・転落災害発生時の作業の定常／非常の別

非常作業で多く発生

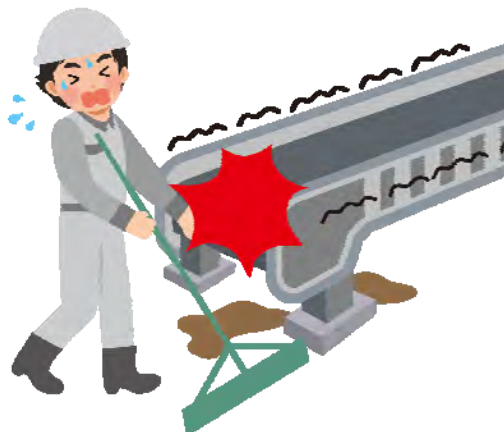
- ・ベルトコンベアのバンドプリー近郊のリターンベルトから、セメント原料である泥が落ちて堆積していた。
- ・罹災者は、ベルトコンベアを停止させずに、落ちた泥（セメント原料）を掻き出し棒にて除去した。
- ・この際、誤って、プリーとリターンベルトの間に手を挟まれた。

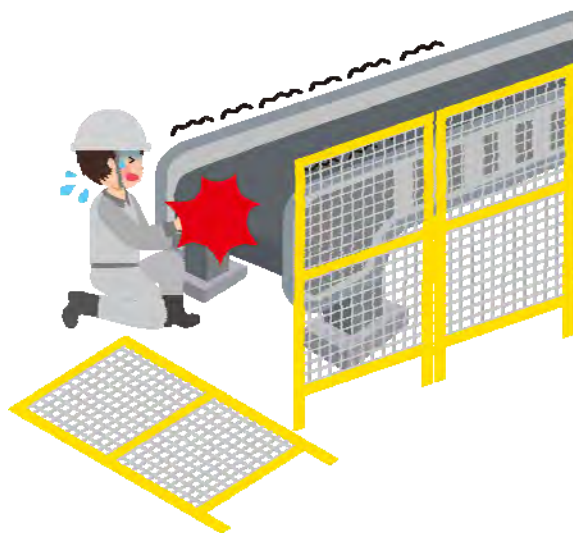
- ・ベルトの片寄りが発生し、ベルトコンベア テール部の下ベルトに、石が乗っているのを発見した。
- ・ベルトコンベアには巻き込まれ防止柵が設置されていた。
- ・ベルトコンベアが動いたまま柵を取り外し、手を入れて石を除去しようとし、巻き込まれた。

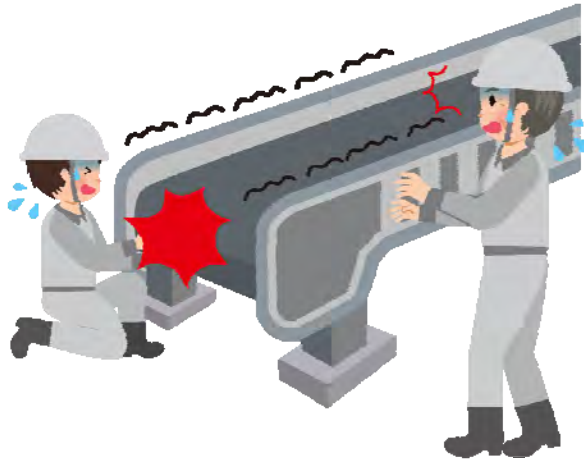
- ・ベルトコンベアの居付きを落とすため、罹災者がその除去作業を実施した。
- ・一通りの作業が終了し、動作確認のため、ベルトコンベアから離れた場所に設置されていた電源スイッチを、作業主任者が起動した。
- ・ベルトコンベアは、運転開始の合図なく起動し、しばらく運転した後、作業主任者が停止してベルトコンベアに向かうと、罹災者が右腕をテールプーリーに巻き込まれていた。

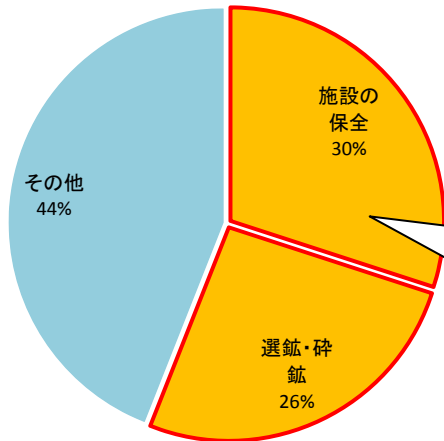
グラフ6 はさまれ・巻き込まれ災害発生時の作業工程

墜落・転落災害に次いで多く発生している事故の型は、運搬装置（コンベア）等による、はさまれ・巻き込まれ災害です。はさまれ・巻き込まれ災害は、以下のような場面で多く発生しています。

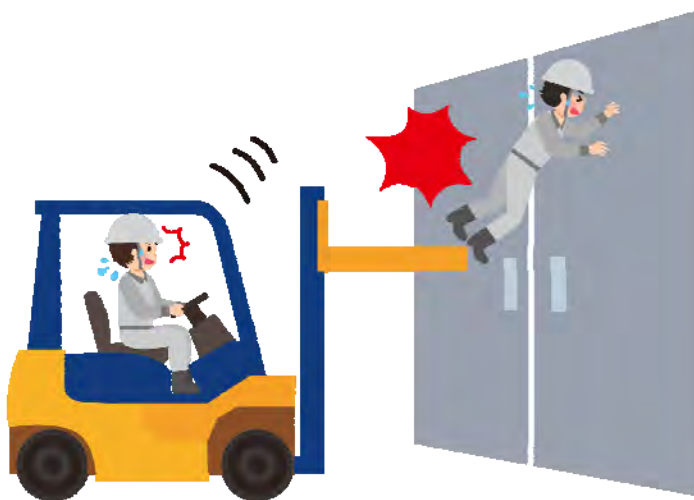
- ・ 建屋の自動扉の動きが悪いため、フォークリフトのフォークにパレットを乗せ、その上で作業者がグリスアップを実施した。
- ・ 作業中、フォークリフト運転者が誤ってフォークリフトをバックさせた。
- ・ その反動でグリスアップ作業者は体勢を崩し、安全帯を使用していなかったため、墜落して骨折した。

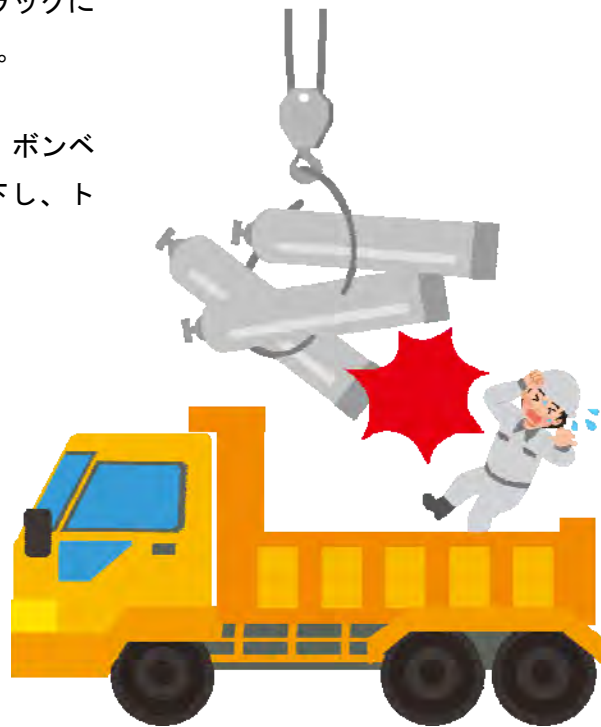
- ・作業構台から酸素ポンペを 23.5m 下のトラックに積み下ろす作業を、請負労働者と実施した。
- ・荷吊りはホイストを使用した。
- ・玉掛け用具の点検を十分に実施しておらず、ポンペを吊ったワイヤが突然切れ、ポンペが落下し、トラック上の作業者に衝突した。

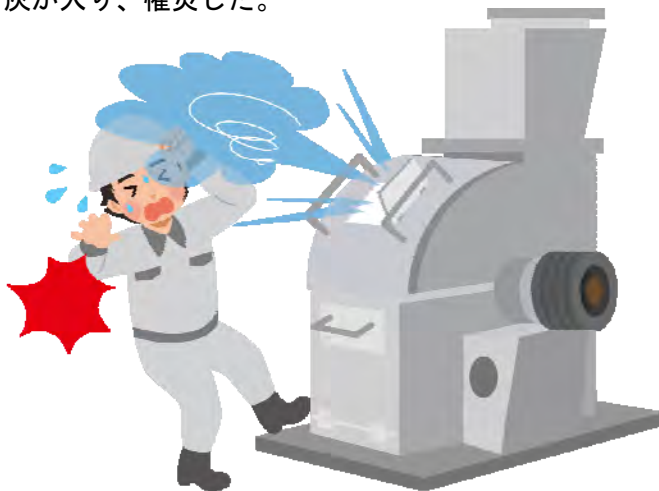
- ・ 生石灰製品タンクから粉末石灰工程に空気輸送する作業を行うため、ハンマークラッシャーの運転を開始した。
- ・ しばらくして、設備の異常が発生し、ハンマークラッシャーの下部圧送設備から石灰が送られなくなったため、状態を確認しようと点検口を開けた。
- ・ この際、ハンマークラッシャー内部からの風圧により、生石灰粉が点検口から外に吹き出し、作業者の両目に生石灰が入り、罹災した。

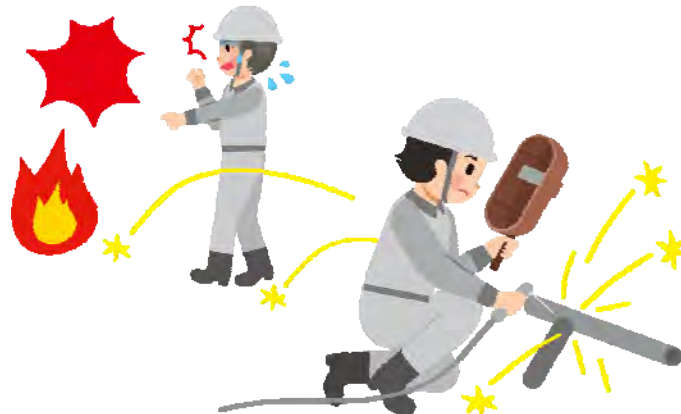
- ・設備の補修工事として、配管の溶接作業を実施。
- ・防災シートの設置が適切でなかったため、溶接の火花が、斜め下方 5m のところにある Mg-CaO 設備に飛び、火災となった。
- ・溶接作業の見張人が火災を発見して通報し、消防が鎮火した。

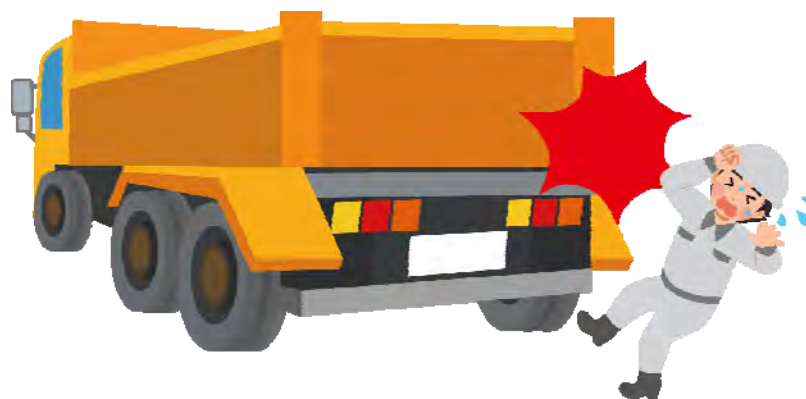
#### 事例13. ダンプトラックで後退時に人を轢いた

- ・ダンプトラックでホームに進入する際、運転者は、運転席からミラーおよび窓から顔を出して目視で人がいないか確認した。付近に監視員はいなかった。
- ・ホーム内に進入すると、運転者は何かに当たった感触があった。
- ・ダンプトラックを停車させ、確認すると、罹災者が倒れていた。

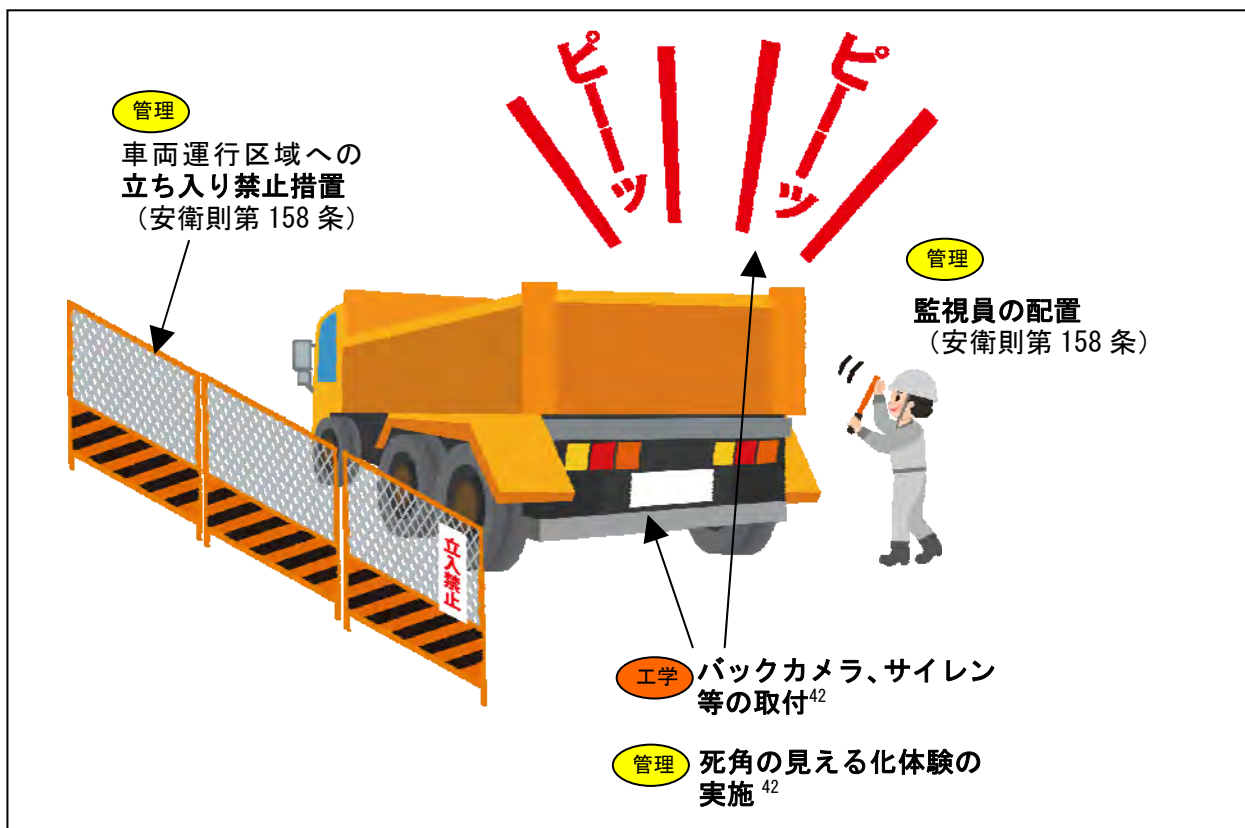
##### 【対策例】

対策は以下の順番で検討・実施してください。 工学 → 管理

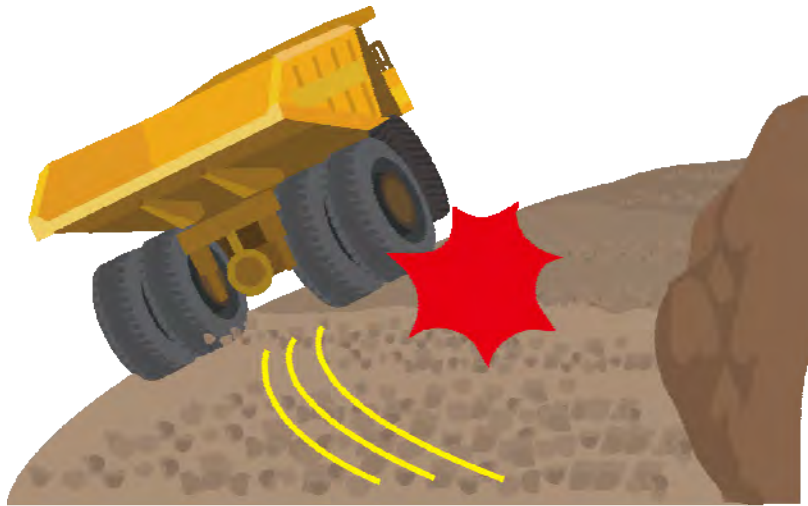
### 事例14. ダンプトラックを運転中、スリップして道路から転落

- ・ 鉱山道路の下りを 37t ダンプトラックで走行していた。
- ・ 走行中、何らかに理由でトラックがスリップし、盛土のない左側の路肩から 20m 程度転落した。
- ・ 運転者はシートベルトを着用しておらず、車外に投げ出されて罹災した。

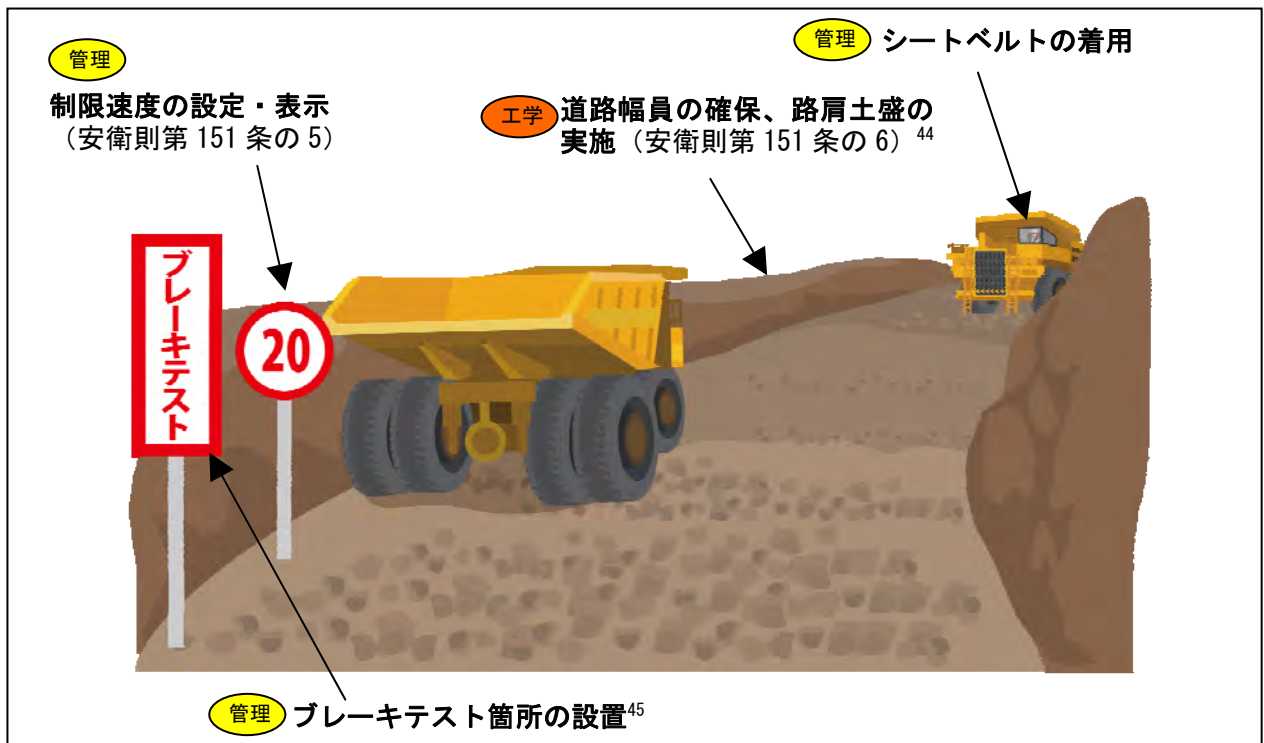
#### 【対策例】

対策は以下の順番で検討・実施してください。 工学 → 管理

<sup>44</sup> 鉱業上使用する工作物等の技術基準を定める省令第 16 条第 2 項第 2 号「鉱山道路には、道路標識、転落防止設備その他の保安設備が適切に設けられていること。」

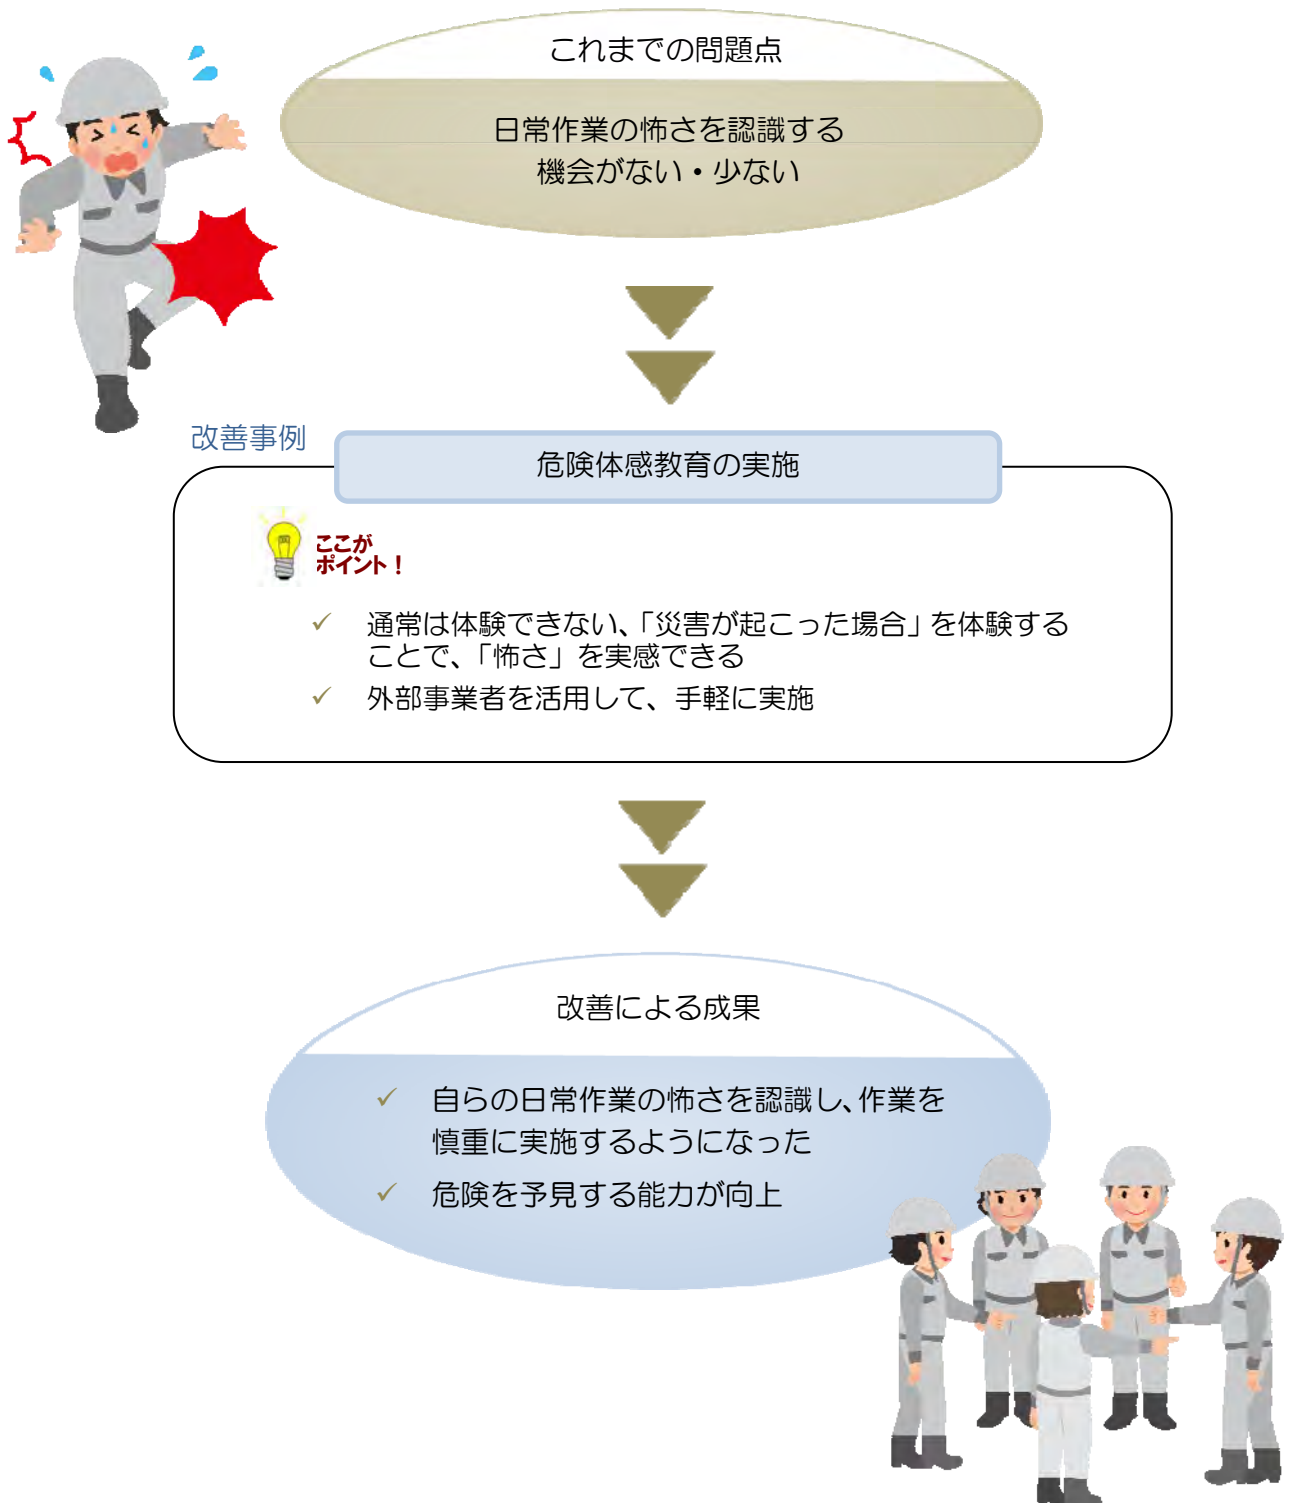
#### 4. 4 危険体感教育を行う

危険体感教育とは、文字や写真など、人から教えられるだけでは、自分事としてわからない、以下のような危険性について、**実際に体験して危険性を肌で感じるための教育です**。自社で設備等を用意することが難しい場合には、こういった教育を実施している事業者もあります。

- 回転体危険体感（ベルトコンベアなどの回転体に巻き込まれる体験をする など）
- 油圧・空圧危険体感（油圧シリンダーが押す力を体験する など）
- 高所危険体感（安全帯でのぶら下がりや墜落の衝撃の体験をする など）
- 玉掛け作業危険体感（ワイヤ切断により吊荷が落下する際の危険を体験する など）
