平成21年11月26日

日本原子力発電株式会社敦賀発電所1号機の定期検査中に確認された
高圧注水系ディーゼル冷却用海水配管の減肉に関する原因と対策について

高圧注水系ディーゼル冷却用海水配管調査結果概要

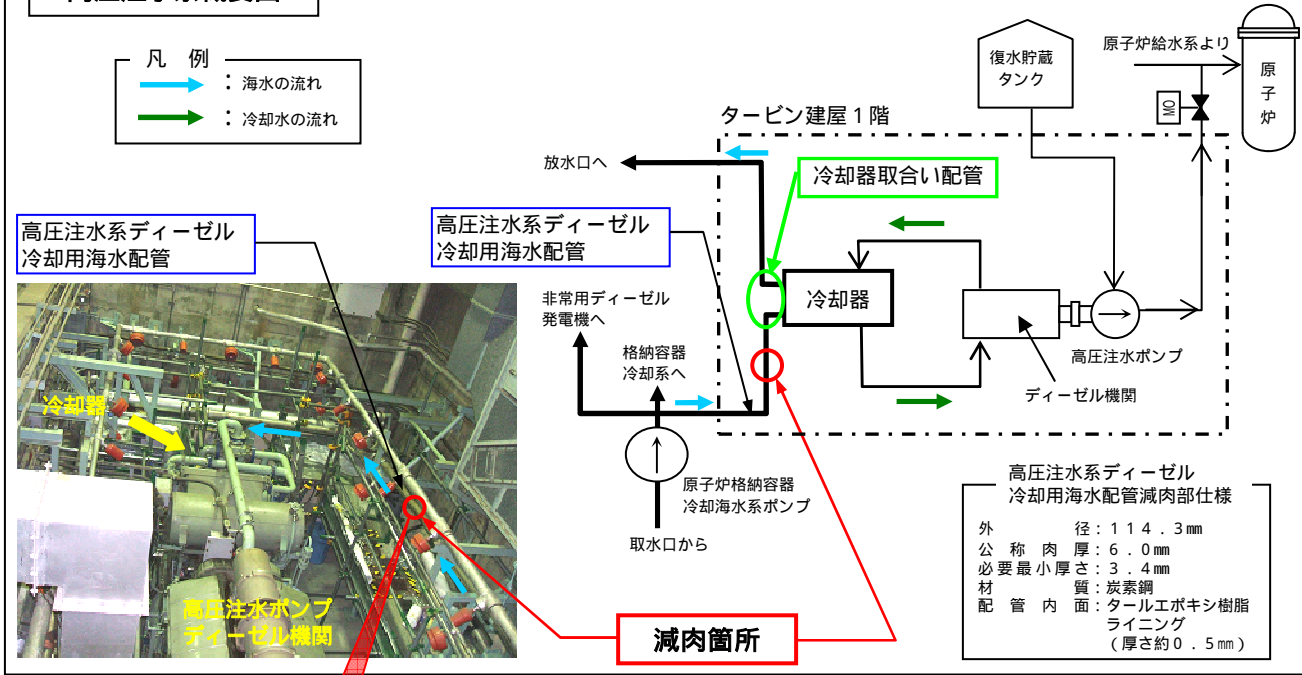
高圧注水系概要図

の系統であり、この水を注入するためのポンプをディーゼル機関で駆動している。「海水配管」は、このディーゼル機関を冷却するための冷却器を海水にて冷やすために設けられている。
