# 廃炉・汚染水対策等に関する 東京電力の取組

2015年9月29日

東京電力株式会社

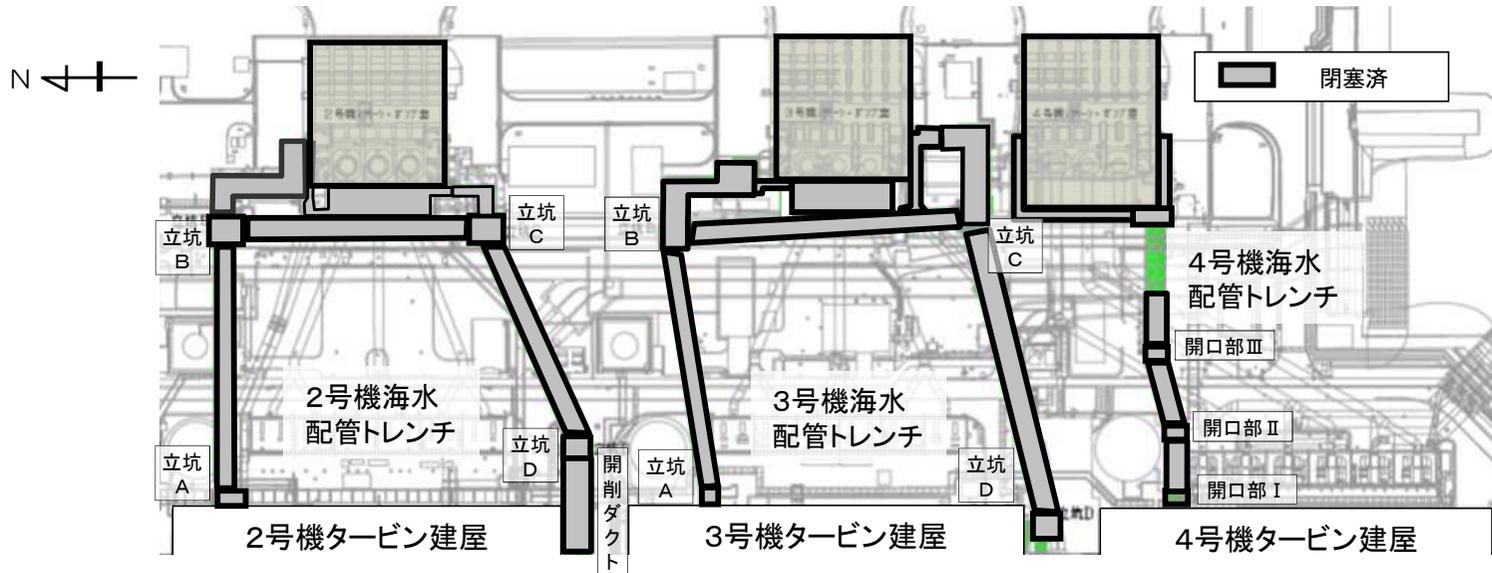
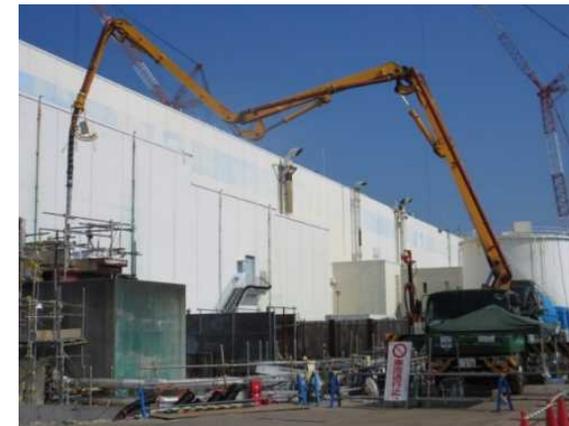
<トレンチ内部充填・閉塞の状況>

- 海水配管トレンチ※1内の滞留水移送については、2号機は2015年6月30日、3号機は7月30日に完了しました。これにより、高濃度の汚染水が流出するリスクが大きく減少しました。
- また、トレンチ内の充填作業については、2号機は2015年7月10日、3号機は8月27日に完了しました。

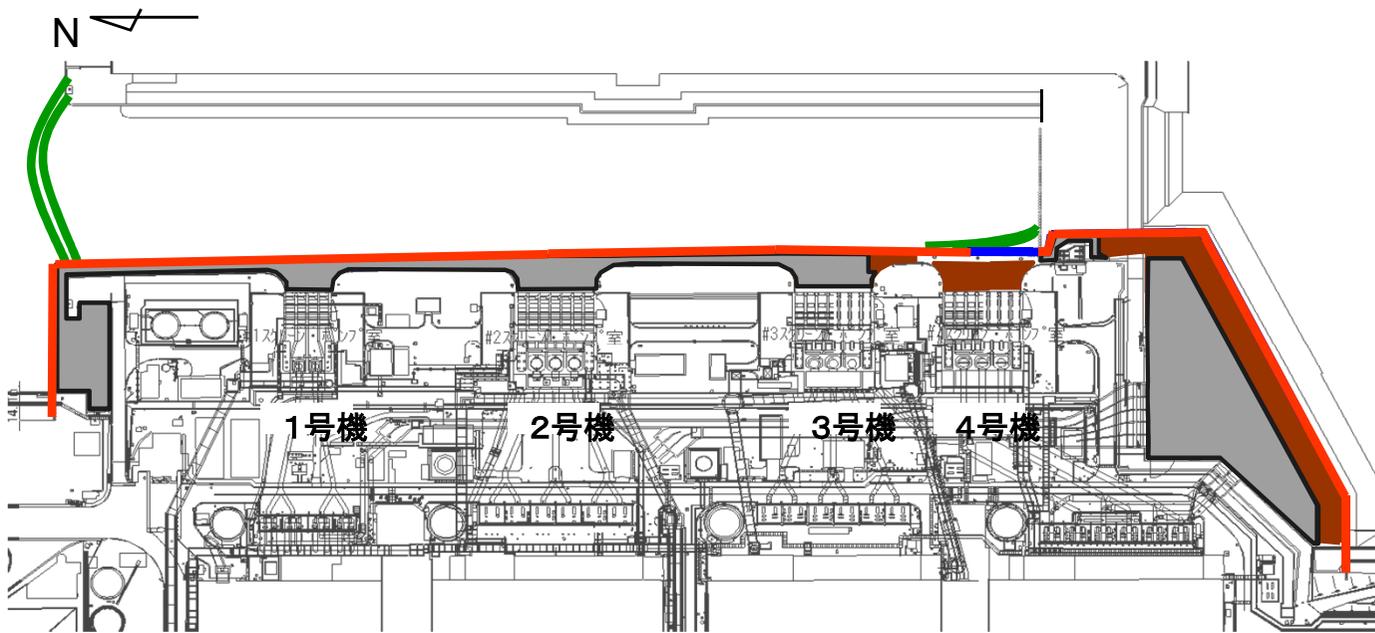
- 海側遮水壁については、2015年9月22日、鋼管矢板(全長約780m)の打設が完了しました。これにより、地下水の海洋への流出が抑制されます。引き続き、鋼管矢板間の継手処理(止水性向上)を継続しています。
- 鋼管矢板を閉合すると、海側遮水壁内側の地下水位が上昇し、汚染された地下水が遮水壁外部(港湾内外)に流出するリスクがあるため、海側遮水壁内側の地下水のくみ上げを実施します。  
【ページ15:サブドレン 参照】
- 今後、海側遮水壁閉合等による港湾内海水中放射性物質濃度への影響を確認していきます。

:シルトフェンス
	:鋼管矢板打設完了
	:継手処理完了
	:割栗石埋立完了
	:舗装完了
(9月25日時点)

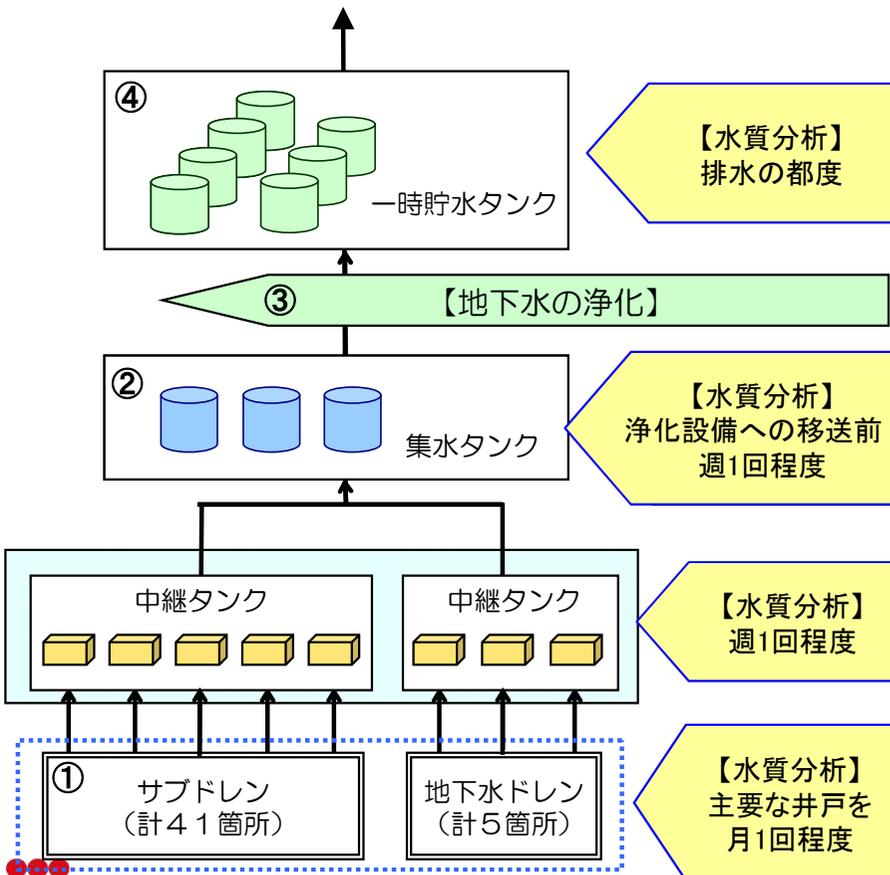
運用目標を満たしていることを確認して排水

## サブドレン等の運用

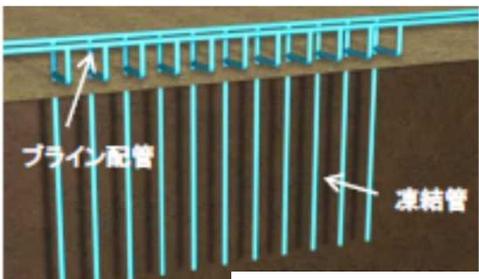
① 凍結管を地中に建て込み、ブラインを循環させるための配管を接続します

凍結管を地盤に打ち込みます

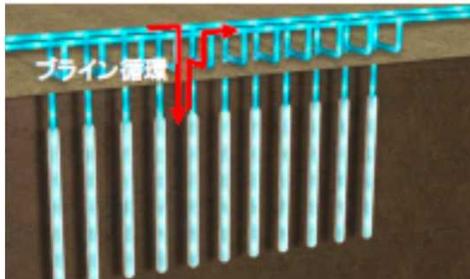
② ブラインを循環させます

凍結管周囲の土が凍り始めます

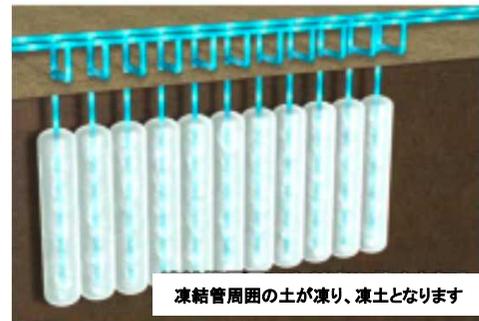
③ 凍土壁が造成されます

凍結管周囲の土が凍り、凍土となります

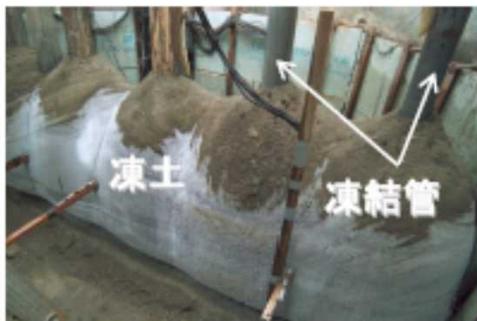
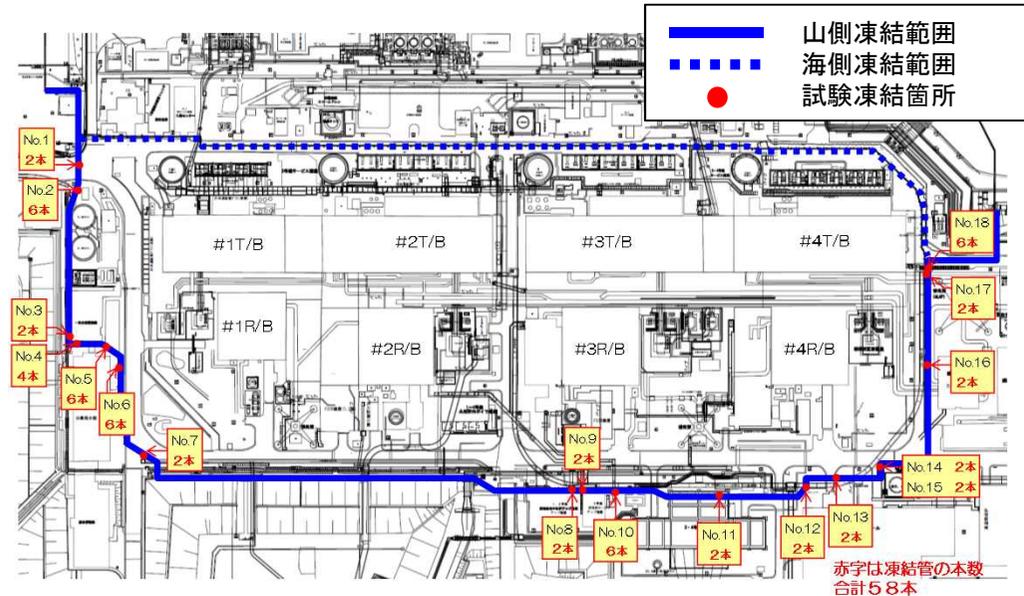
④ 凍土イメージ

(補足) 陸側遮水壁については、4月30日より山側の一部箇所試験凍結を開始し、設備全体の稼動状況に問題がないことや地中温度が低下していることが確認できています。

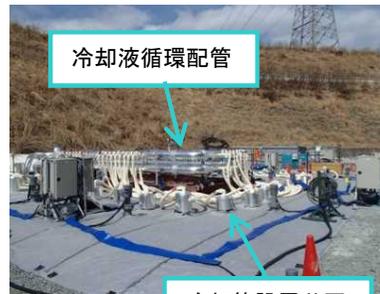
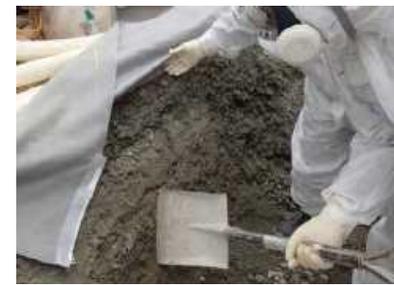
凍結箇所の状況(小規模遮水壁実証試験)

(補足) 凍土技術の実証として、福島第一原子力発電所構内で小規模遮水壁実証試験(陸側遮水壁近傍、1辺10m程度)を実施し、凍土が閉合することを確認しています。

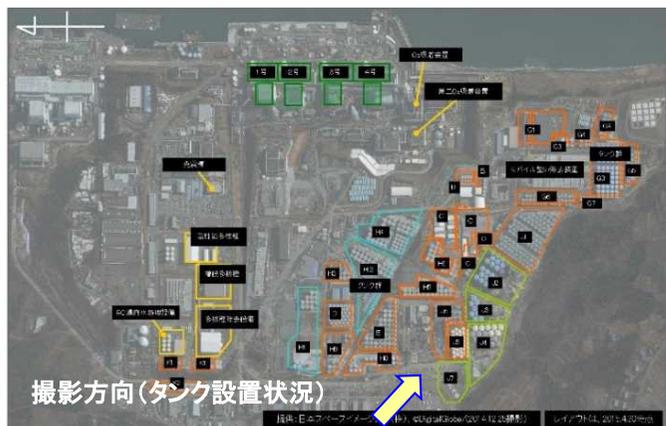
タンク設置エリア 概要図

- 汚染水の受入容量が不足しないよう、鋼製円筒型タンク(溶接型タンク)の建設を順次実施しています。
- 2015年3月、タンクの総容量80万m<sup>3</sup>を確保しました。
- タンクの信頼性向上のため、フランジ型タンク(鋼材をボルト締めしたタンク)から溶接型タンクへのリプレース(撤去および設置)を実施しています。
- 汚染水漏えいに備えてタンク周辺に堰を整備しています。堰内に流入した雨水は、分析し、排出基準を満たしていることを確認した上で排出しています。

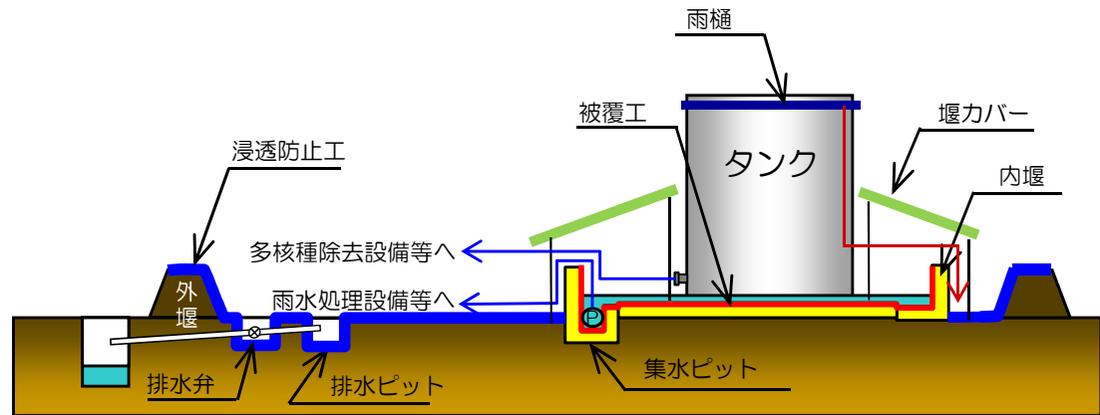
タンクエリア堰の断面(イメージ図)

- タンクエリア 内堰から外堰への雨水漏えい
  - ・至近の大雨により、内堰内の水位が上昇し、雨水が堰の継ぎ目や配管貫通部から外堰へ漏えいしました。
  - ・漏えいした雨水は外堰内に留まっており、外洋への流出はありません。
  - ・なお、漏えい箇所の応急補修、漏えいした雨水の回収は終了しています。

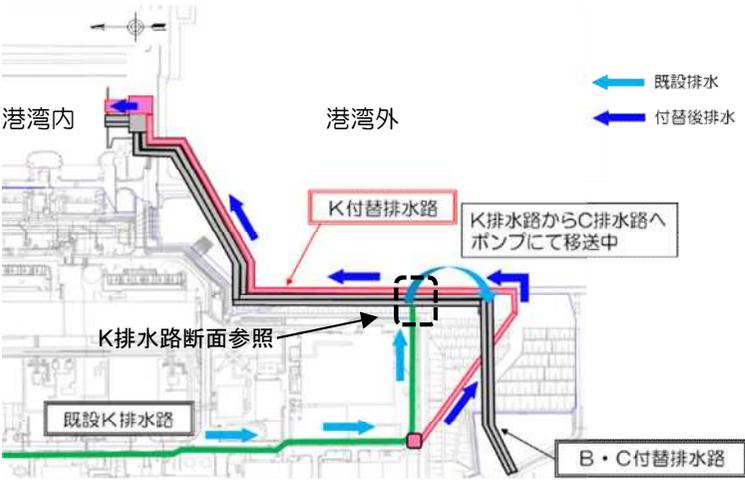
<平面図(概略)>

### 港湾内への付け替えと移送ポンプによる暫定措置

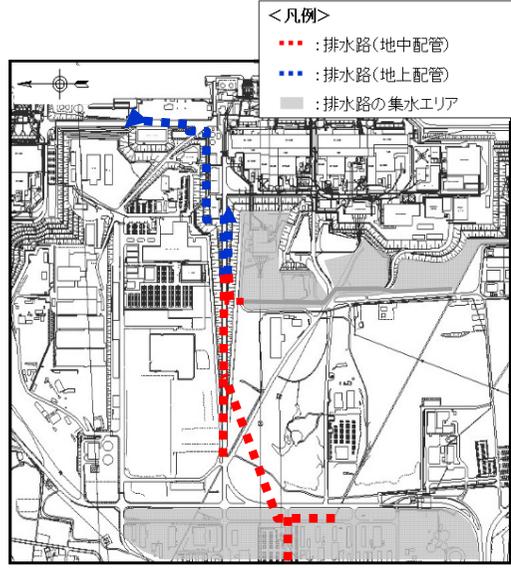
<新設排水路設置ルート>

※2: 地表面をアスファルト等で覆い、雨水の地下浸透を抑制しています。

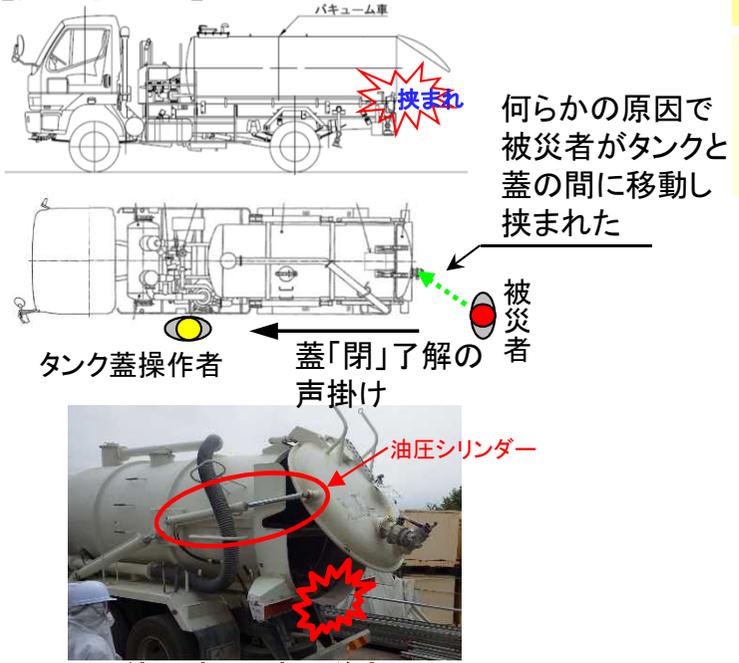
### 【発生状況図】

- ・作業員(2名)は、車両タンク内にある工具を用いて車両に貼られていたステッカーを剥がすため、タンク蓋を開放。
- ・車両タンク内にある工具を取り出した後、作業員(2名)は声を掛け合ってタンク蓋の閉操作を開始。
- ・タンク蓋閉操作時、タンク蓋操作者は油圧シリンダーの動きによりタンク蓋の開度を確認し、操作を終了(タンク蓋操作者は、被災者の行動を認識できていない)。
- ・その後、タンク蓋操作者は、ステッカーを剥がしながら車両前方を回り後部へ移動したところ、被災者がタンクとタンク蓋に挟まれていることを確認。

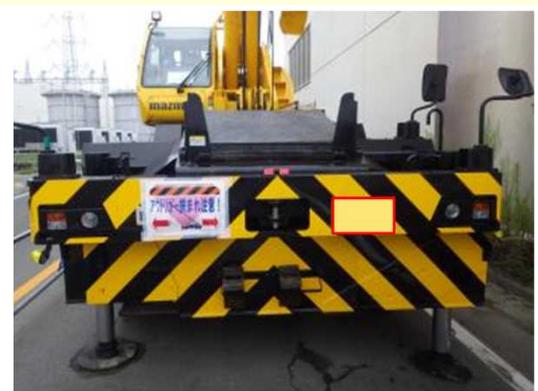
アウトリガー挟まれ注意喚起表示の実施

作業で使用する重機に対し、危険箇所を抽出し、安全区画設置等の設備的な安全対策が十分かどうか、また、合図者・安全監視者の専任設置や災害事例の検討など、人的・管理的対策が十分かどうかをチェックリストで確認しています。

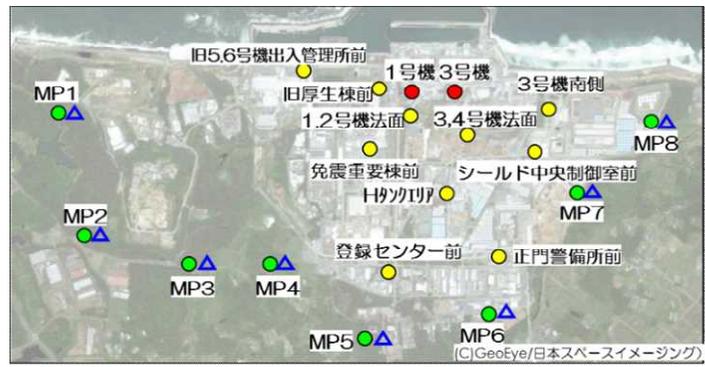
■ 屋根パネルの取り外し作業において、モニタリングポストの値に有意な変動はありませんでした。また、ダストモニタについても、ダストの上昇に伴う警報の発報はありませんでした。

- オペフロ上のダストモニタ (1, 3号機各4ヶ所)
- 構内ノーマスキエリアのダストモニタ (10ヶ所)
- ▲ 敷地境界ダストモニタ (8ヶ所)
- 敷地境界モニタリングポスト (8ヶ所)

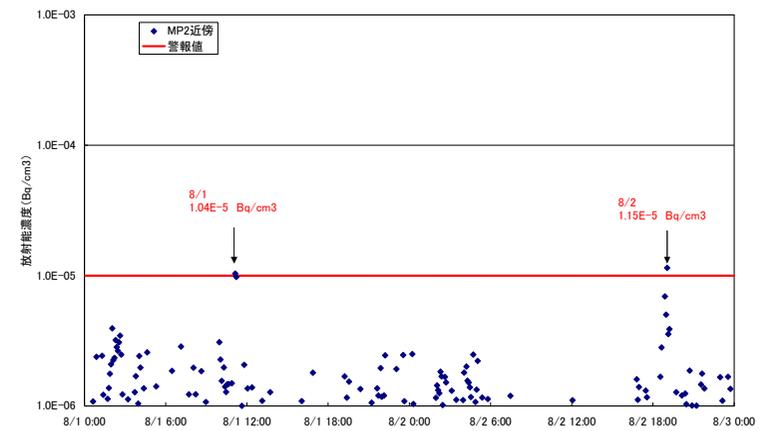
■ 8月1日、2日、7日に敷地境界(MP 2、7近傍)ダストモニタが高警報を発報しました。状況調査の結果、機器異常や天然核種 (Pb212) による上昇と判断しております。

敷地境界付近 (MP2近傍)ダストモニタ指示値  
[機器異常による上昇]

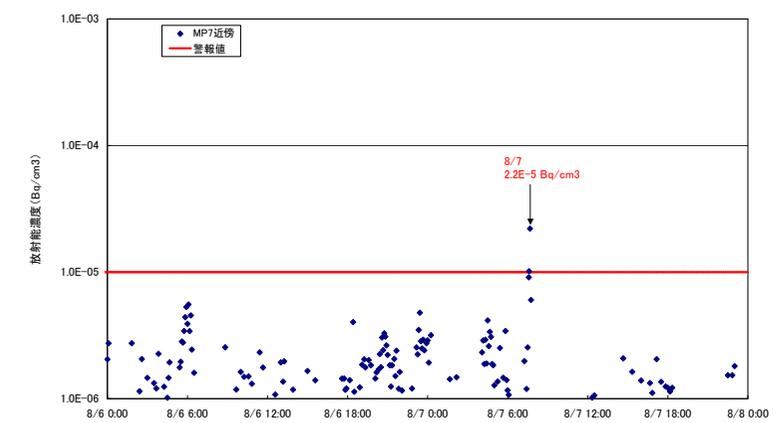
敷地境界付近 (MP7近傍)ダストモニタ指示値  
[天然核種による上昇]

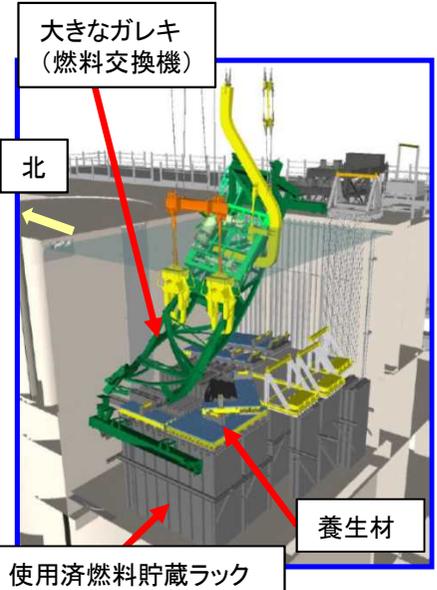
燃料交換機撤去作業の状況

- 3号機の使用済燃料プールにある燃料を取り出すために、準備作業を進めております。
- 2015年8月2日、使用済燃料プール内に存在する最も大きなガレキ（燃料交換機、約20t）について、使用済燃料プールからの撤去作業を終了しました。
- 引き続き、同プール内に残っているガレキの撤去を進めてまいります。
- なお、燃料交換機撤去後に使用済燃料プール内の状況を確認したところ、4体の使用済燃料の燃料ハンドルが変形していることを確認しました。今後、詳細な調査を行う予定です。

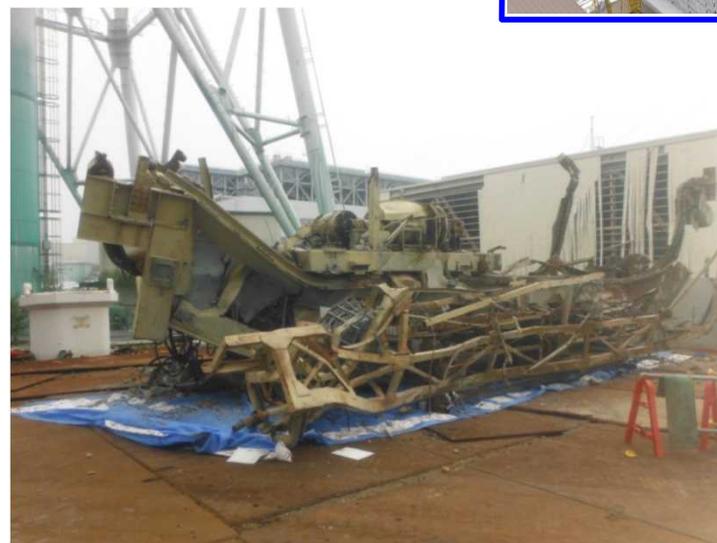
8/2に撤去した燃料交換機

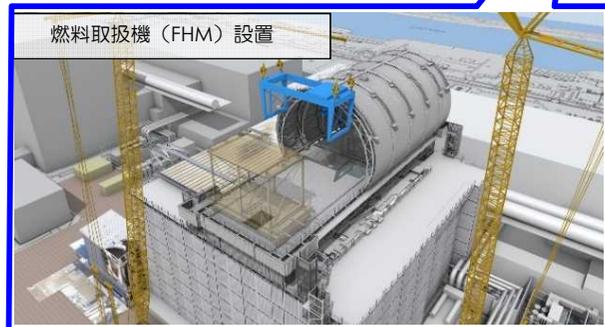
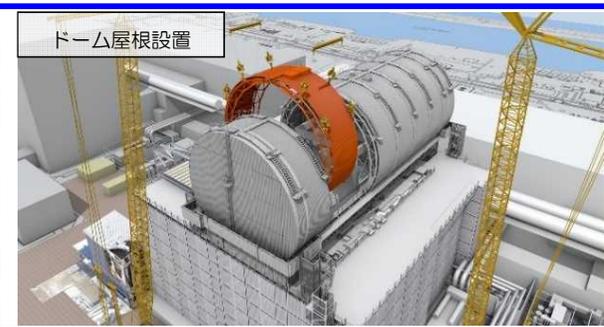
燃料取り出し用カバー等の設置

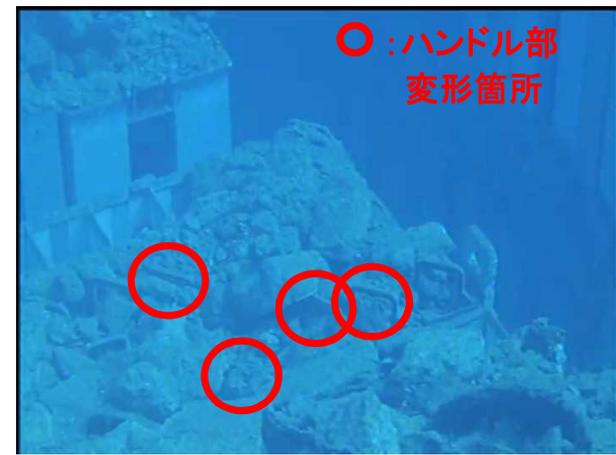
使用済燃料状況確認
