廃炉・汚染水対策に関する 東京電力の取組

2017年5月29日

東京電力ホールディングス株式会社

1. 福島第一原子力発電所の現状と
周辺環境に与える影響について

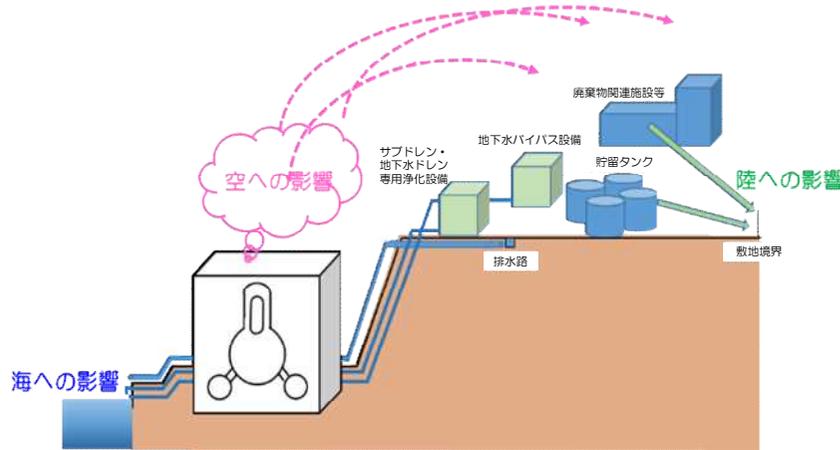
① 敷地周辺の環境へ与える影響 (イメージ)

- 廃炉作業に伴い敷地周辺の環境へ追加的に影響を与えるものは、敷地内に事故後設置した施設からの放射線と、大気及び海洋へ出ている放射性物質です (①)。

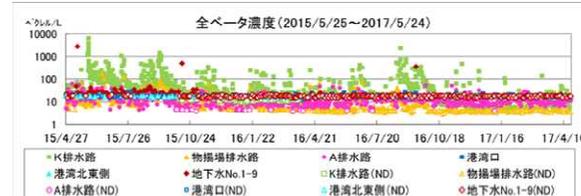
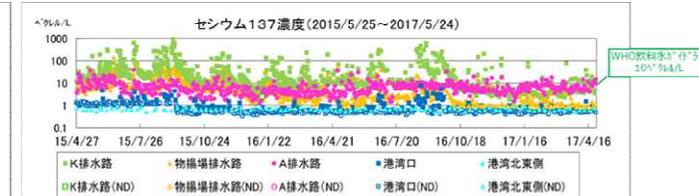
A 水 (海水、排水路、地下水等)

- ・ 港湾口は低水準で安定しています。セシウム137は世界保健機関 (WHO) 飲料水基準未満です。
- ・ K排水路の降雨時の濃度上昇は減少傾向となっています。引き続き清掃等の対策を実施しています。

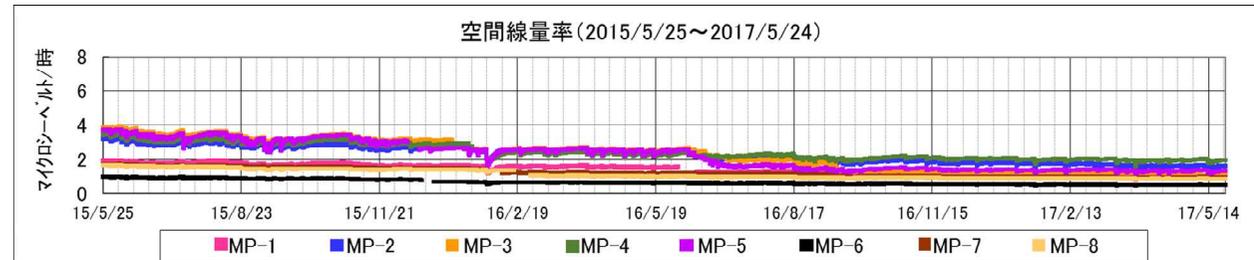
B 空間線量率

- ・ 汚染水の浄化、除染、フェーシング等により、全てのモニタリングポストにおいて2013年4月の半分程度に低下しています。

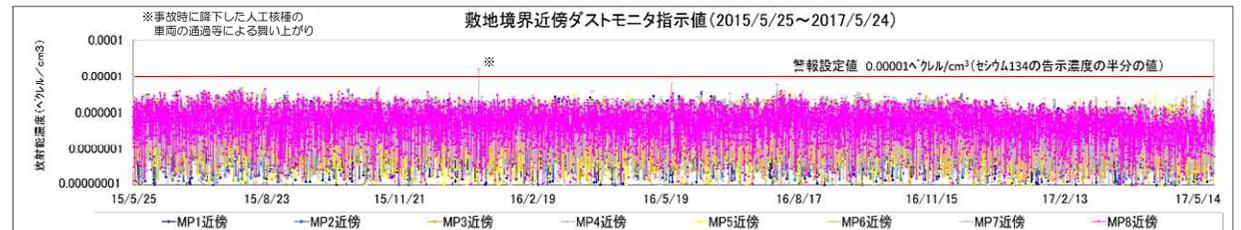
C 空気中の放射性物質

- ・ ダストの濃度は、2016年1月13日のMP-7の一時的上昇を除き、大きな上昇はなく低濃度で安定しています。

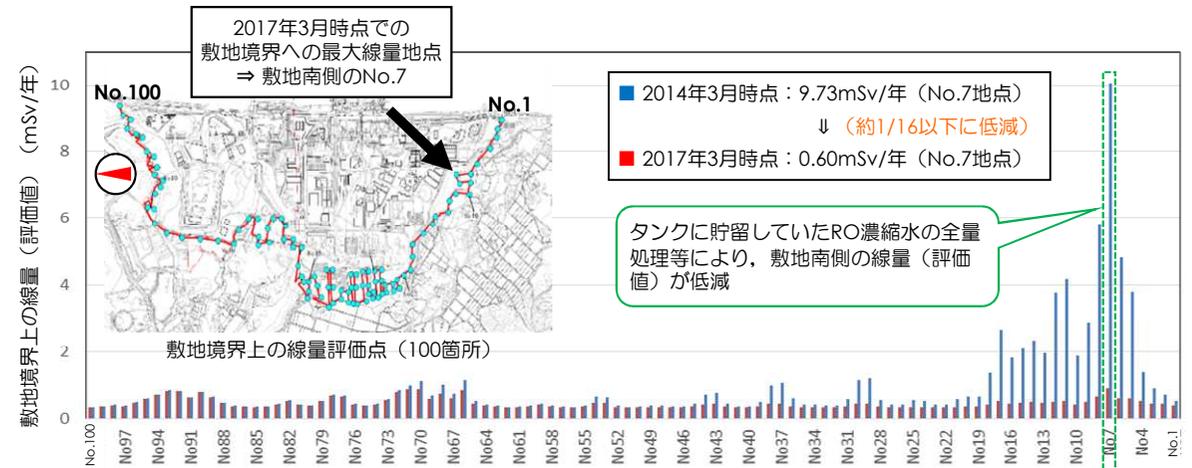
② 敷地強化における、敷地内に事故後設置された施設からの線量(評価値)

- 敷地境界への影響は、タンクに貯留していたRO濃縮水※2全量の浄化処理等の放射線の低減対策(①)を実施したことにより、**約1/16以下に低減**しました(②)。

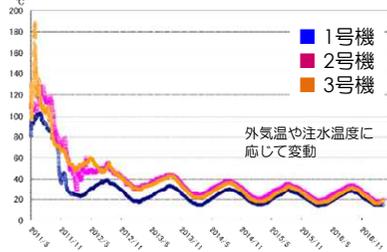
① 原子炉圧力容器底部温度の推移

- 1〜3号機原子炉への注水を継続していることにより、安定した冷却状態が維持されていることを温度などの監視パラメータにて確認しています(①)。
- 原子炉建屋や原子炉格納容器内のガスは、フィルターを有する排気設備により、放射性物質の大気中への放出を抑制しています(②)。
- 1〜4号機原子炉建屋からの放出量の評価値は約9万ベクレル/時未満*であり、この値が1年間継続した場合、敷地境界における被ばく線量は年間約0.0004mSv未満まで低減しています(③)。

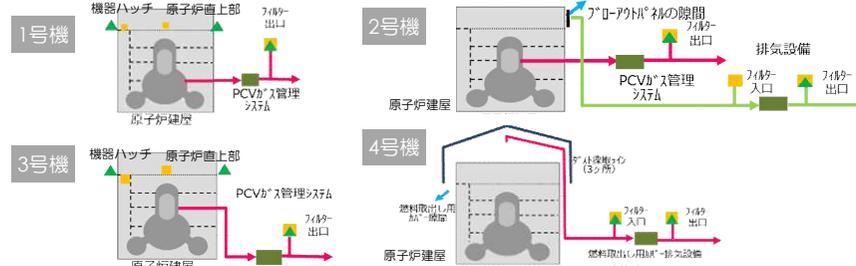
② 1〜4号機原子炉建屋からの放出抑制の概要と監視設備

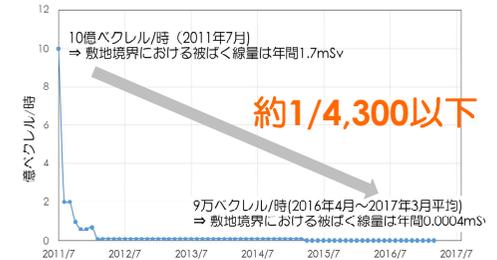
③ 1〜4号機原子炉建屋からの放出量の評価値

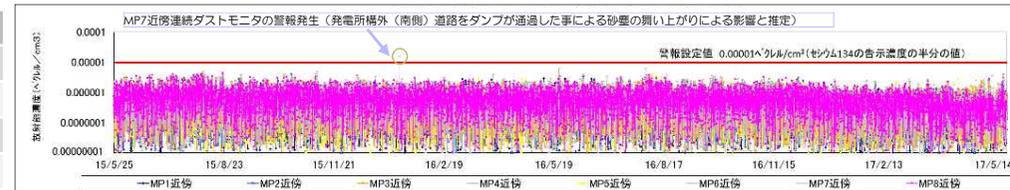
⑥ 敷地境界の連続ダストモニタ指示値の状況 (2015.5.25〜2017.5.24)

- 原子炉建屋での瓦礫撤去など、ダスト飛散のリスクがある作業にあたり、飛散防止剤散布や散水等のダスト対策を実施しています。
- 構内のダスト監視体制を強化(⑤)しており、大気中の放射性物質濃度は管理値未満で低く推移していることを確認しています(⑥)。

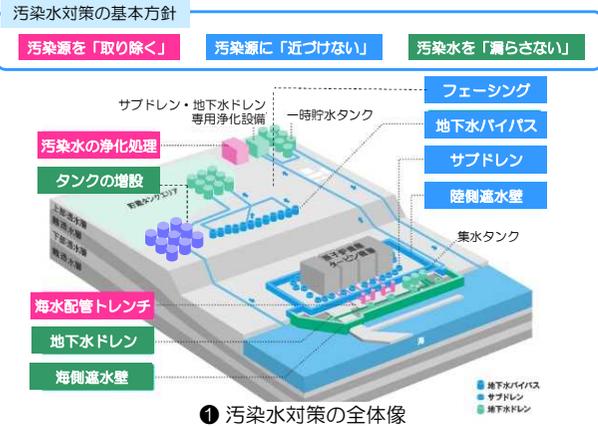
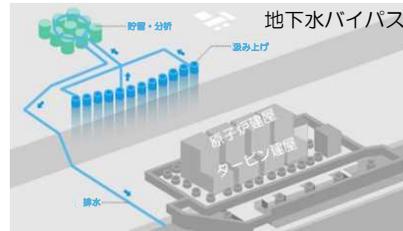
運用目標	セシウム134	セシウム137	全ベータ放射能	トリチウム
地下水バイパス	1	1	5 (1) ※	1,500
サブドレン	1	1	3 (1) ※	1,500

❷ 地下水バイパス・サブドレンの概要と、排水時の運用目標

- 汚染水対策の3つの基本方針に基づき、予防的かつ重層的な対策を実施しています (❶)。なお、地下水バイパス・サブドレンでくみ上げた地下水は、運用目標を満足していることを確認したうえで排水しています (❷)。
- 発電所周辺海域の放射性セシウム濃度は、震災直後の**100万分の1程度まで低減**しており、海側遮水壁の閉合に伴い、更に低減しています (❸)。
- 発電所内には複数の排水路が設置されており、構内に降った雨水が流入しています (❹)。万が一タンクから漏れ出した場合に備え、タンクエリアの周囲への堰の設置や、タンク設置エリア近傍を通る排水路の暗渠化等 (❺) を実施するとともに、各排水路のモニタリングを実施しています (❻)。

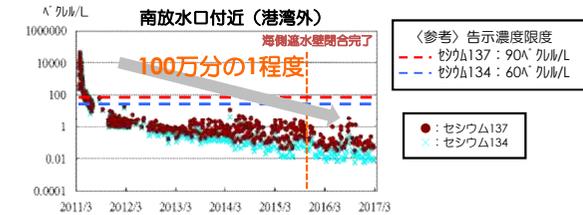
❸ 発電所周辺海域の放射性セシウム濃度と海側遮水壁

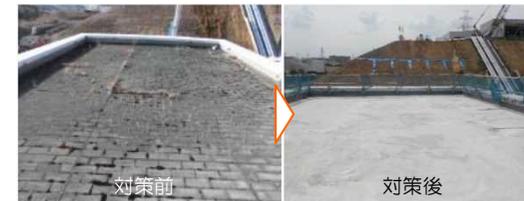
❷ 汚染源の特定と除去 (2号機原子炉建屋大物搬入口屋上の例)

- **津波対策**: 東日本大震災相当の津波 (約15m) が再度発生した場合を想定し、建屋内滞留水の流出防止のため、開口部の閉塞作業を実施中です (❶)。更に大きな津波 (約26m) に対しては、2020年までに建屋滞留水の処理*を行うこととし、また、津波対策工事についても検討を進めます。
※: 循環注水を行っている原子炉建屋以外の建屋の床面を露出させ、放射性物質を低減
- **排水路対策**: 1~4号機建屋近傍を通る排水路では、降雨時に放射性セシウム濃度の上昇がみられることから、汚染源の特定と対策を実施中です (❷)。更に、港湾内の放射性セシウム濃度を低減させるため、排水路全体の環境改善を継続的に実施します (❸)。

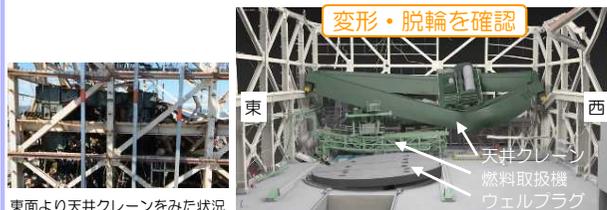
変形・脱輪を確認

＜天井クレーン等の状況＞

- 調査の結果、崩落した屋根、原子炉ウェルのプラグ、天井クレーン等の状況を確認することができました。

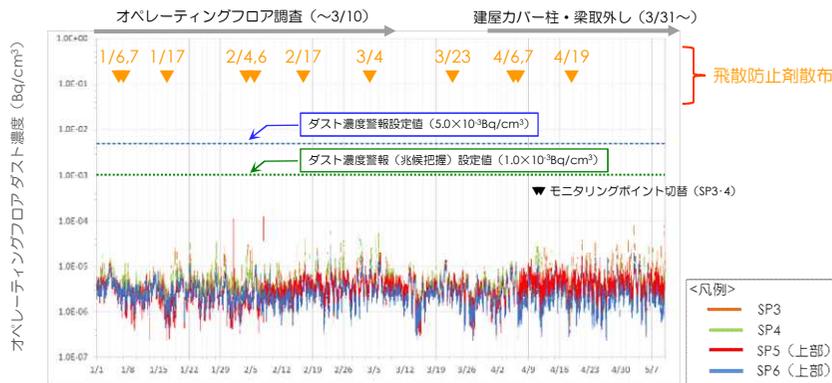
＜オペレーティングフロアの各測定箇所における空气中的放射性物質（ダスト）濃度＞

- オペレーティングフロア調査にてウェルプラグのズレが確認されましたが、オペレーティングフロア上のダストモニタに異常な変動はなく、格納容器からの有意な放射性物質の放出はないと考えています。

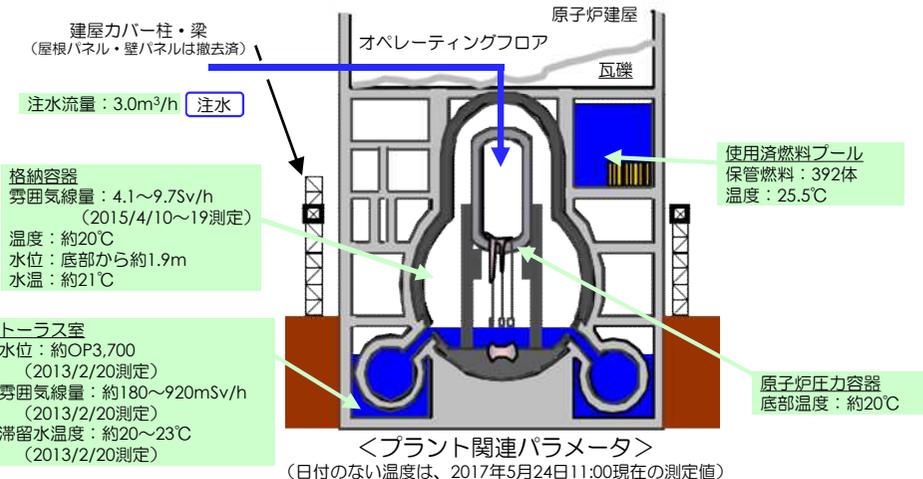
＜プラント関連パラメータ＞

(日付のない温度は、2017年5月24日11:00現在の測定値)

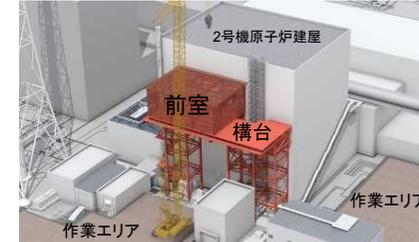
＜構台完成イメージ＞

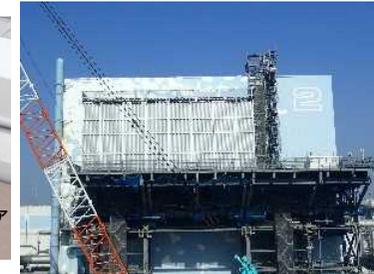
＜構台・前室設置状況＞

- 燃料及び燃料デブリの取り出しに向け、原子炉建屋西側に構台・前室の設置が完了しました。今後、壁面へ開口を設置する予定です。
- 2017年1月24日から2月16日にかけて、調査ロボットによる格納容器内部調査をしました。画像等、得られた情報を評価し、今後の格納容器内部調査の計画に反映していきます。

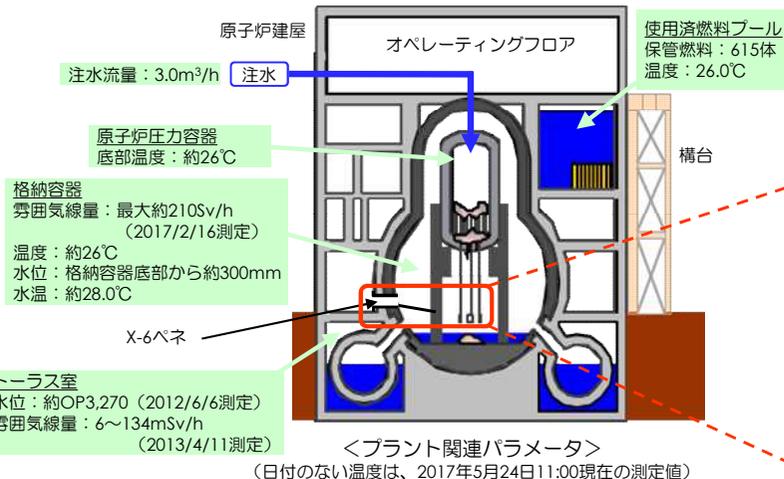
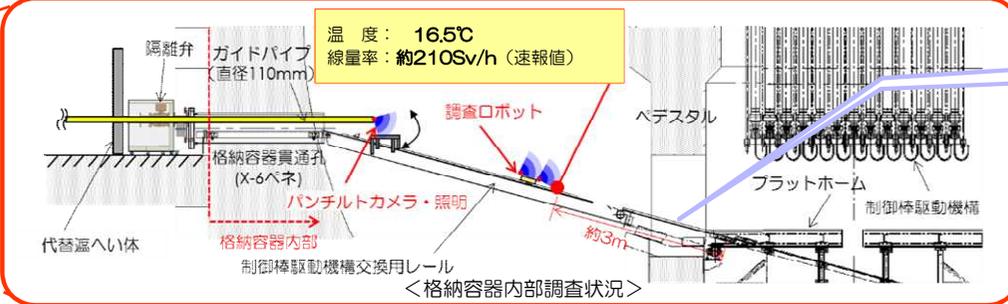
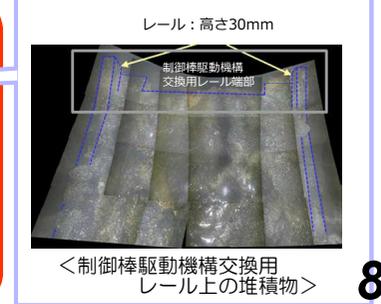
- 線量測定の結果、約210Sv/hと計測されましたが、格納容器や原子炉建屋による遮へいにより線量は低減されており、敷地外への影響はないことを確認しています。
(X-6ベネ前作業エリア：約0.003~0.007Sv/h (3~7mSv/h)、敷地境界のモニタリングポスト：約0.000002Sv/h (2μSv/h))
- 測定された16.5℃という温度は、格納容器内温度の指示値（約18℃）とほぼ同じであり、原子炉の冷却状態に異常がないことを再確認できました。

- 画像処理の結果より、ペDESTAL内グレーチング脱落の範囲及び制御棒駆動機構付近のケーブル等の損傷状態が明確になりました。

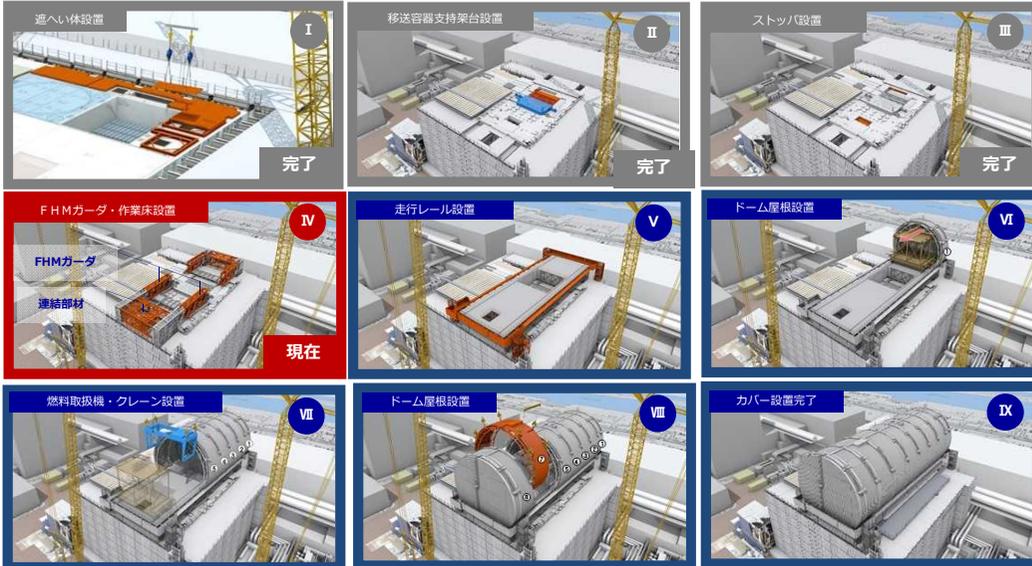
<燃料取り出し用カバー等設置の作業ステップ>

- 2016年12月までにオペレーティングフロア上に遮へい体を設置し、その線量率は約95%低減※しました（※ オペレーティングフロア全体の平均値で、38mSv/hから1.8mSv/hに低減）。
燃料取り出し用カバー等設置の作業ステップのうち、2017年3月1日より、FHMガーダの設置を開始しました。2017年夏頃にドーム屋根の設置を開始する予定です。
- 作業にあたっては、安全最優先で作業を進めるとともに、作業される方の被ばくをできる限り低減するために以下の対策を実施しています。

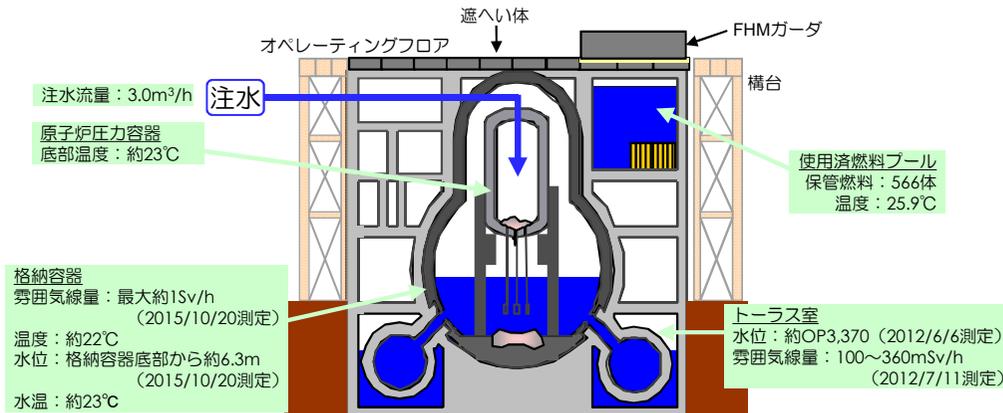
<プラント関連パラメータ>

(日付のない温度は、2017年5月24日11:00現在の測定値)

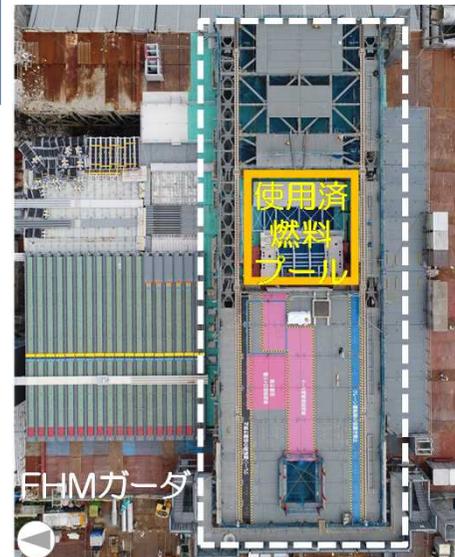
< FHMガーダ設置の進捗状況 >

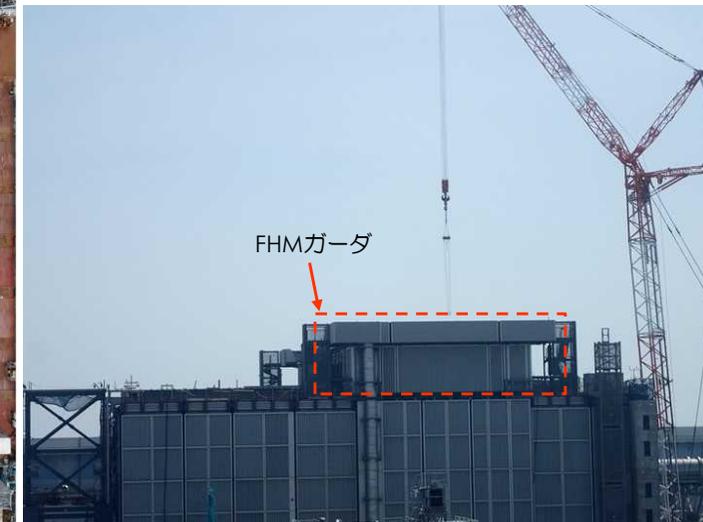
< FHMガーダ設置状況 >

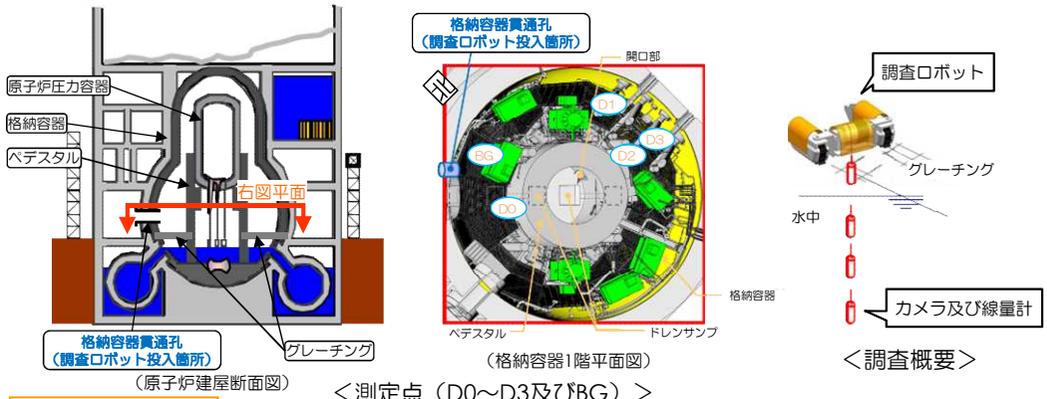
- 調査ロボットを投入し、ペDESTAL外の1階グレーチングからカメラ及び線量計を吊り下ろし、ペDESTAL外地下階と開口部近傍の状況を確認しました。

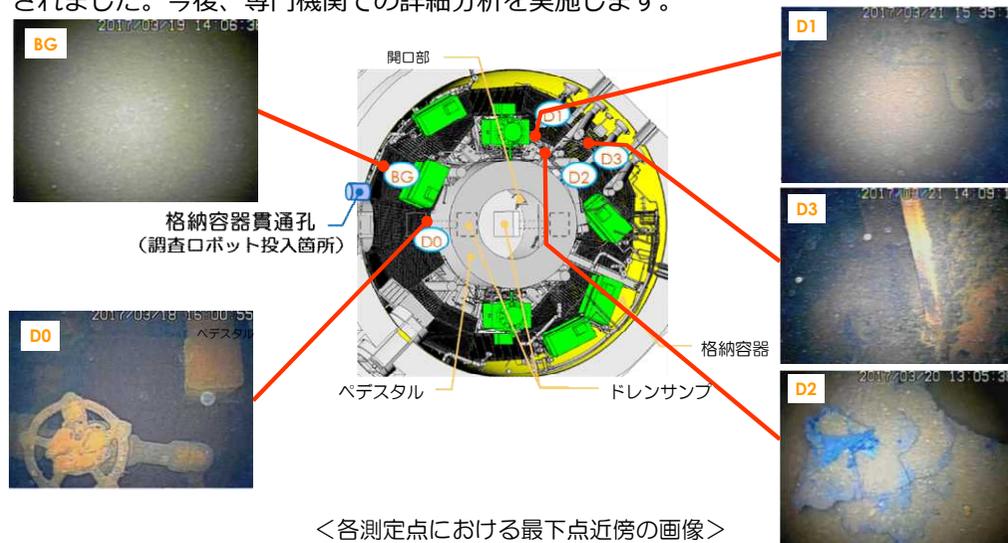
- 格納容器底部、配管等に堆積物を確認しました。堆積物に近接して撮影を行いました。堆積物の舞い上がりが確認されなかったことから、堆積物はある程度の重さを持ったものと推定しています。
- 調査で使用した格納容器貫通孔直下の格納容器底部にあった堆積物を採取しました。堆積物の簡易蛍光X線分析を行った結果、ステンレス鋼、塗装の成分やウラン等が確認されました。今後、専門機関での詳細分析を実施します。

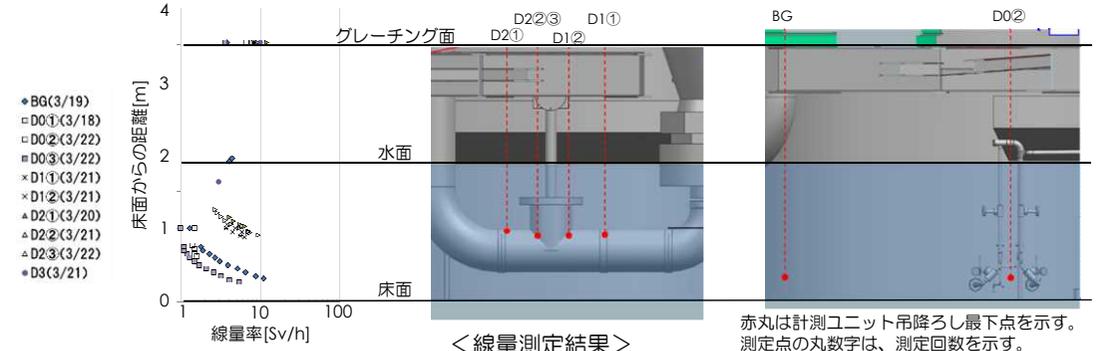
- 水中に入ると線量は低くなり、格納容器底部に近づくほど線量が上昇することが確認されました。
- 線量の上昇が始まる格納容器底部からの高さは測定ポイントにより異なることが確認されました。堆積物が線源になっている可能性や、堆積物下の構造物に付着した線源の影響を受けている可能性、格納容器底部近傍に溶融燃料がある可能性など、様々な可能性があり、現在、評価を実施中です。
- なお、グレーチング上の線量は前回調査時（2015年4月）と大きく変わらず、既設構造物に大きな損傷は確認されませんでした。

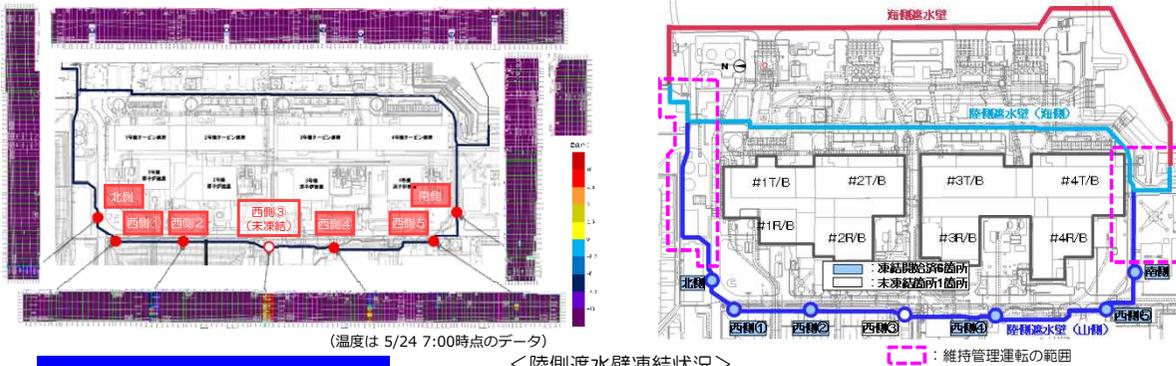
- 地中温度分布や内外水位差によって、陸側遮水壁（海側）の閉合を確認しています。
- 2016年12月3日から未凍結箇所7箇所中2箇所、2017年3月3日から4箇所の凍結を開始。未凍結箇所1箇所を除き、上部の透水層である中粒砂岩層の温度がほぼ0℃以下になりました。
- 十分な凍土の厚さが形成されている範囲について、維持管理運転を開始しました。

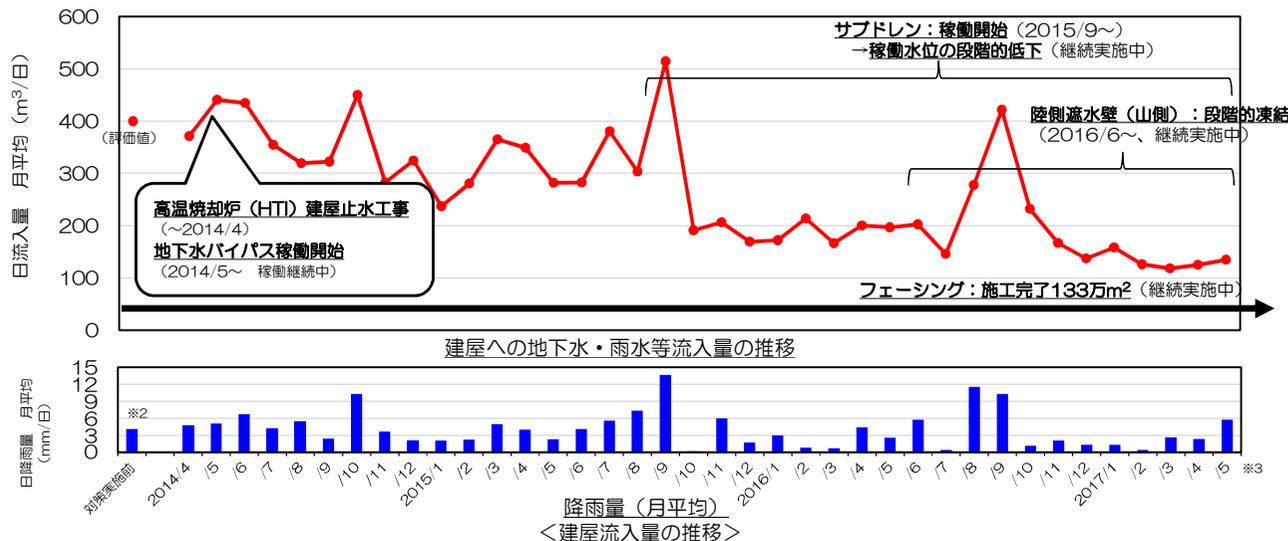
- 建屋流入量は、各低減対策（地下水バイパス・フェーシング・サブドレン・陸側遮水壁）の着実な実施により、対策実施前の400m³/日程度から、130~140m³/日程度*1まで低減しました。

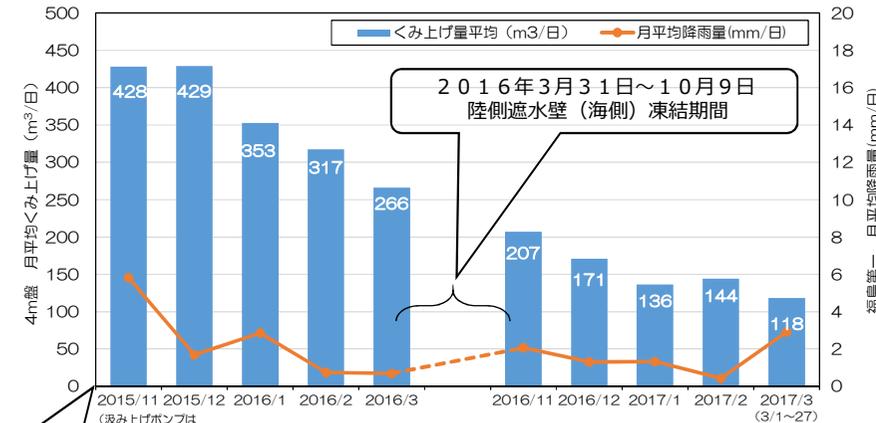
- 4m盤の汲み上げ量について、陸側遮水壁（海側）凍結前後を比較すると、凍結前は約400m³/日でしたが、凍結後は低減してきており、2017年3月の平均では約120m³/日となりました。

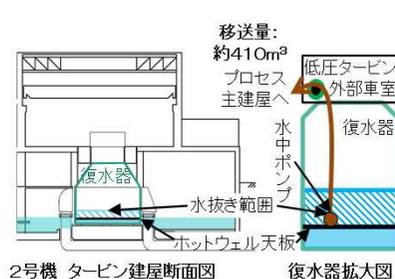
< 2号機復水器内水抜き概要 >

- 2017年4月3日～13日に、2号機復水器内滞留水について、ホットウェル天板上部の水抜き・移送を実施しました。今後、ホットウェル天板下部の水抜きのため調査を実施していきます。
- 建屋内滞留水及び復水器内滞留水の除去や浄化を行い、放射性物質量を低減させ、リスク低減を図っていきます。

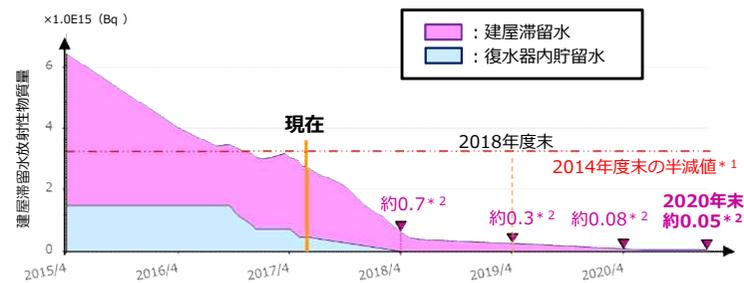
< 建屋滞留水放射性物質量の推移 >

- * 1 中長期ロードマップのマイルストーン（2018年度内に2014年度末時点の建屋滞留水中の放射性物質の量を半減）。
- * 2 建屋滞留水放射性物質量の推移予測値。

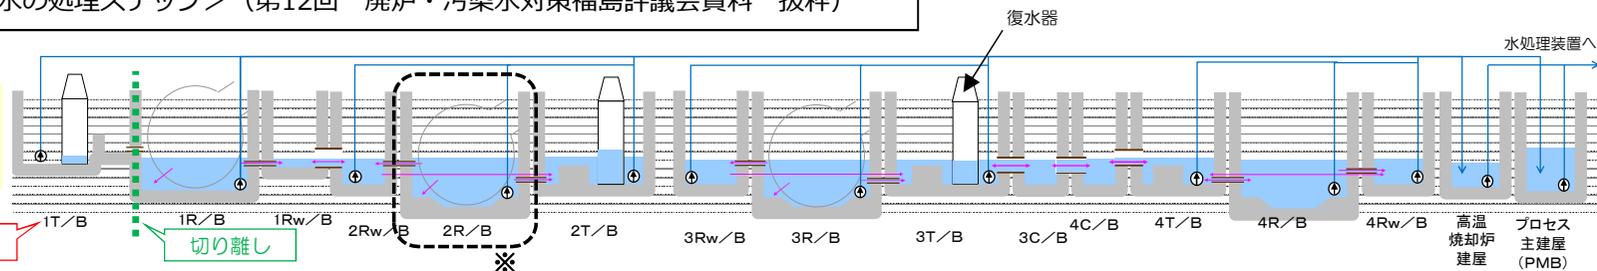
① 【2016年度末】
1号機T/B最下階
床面露出

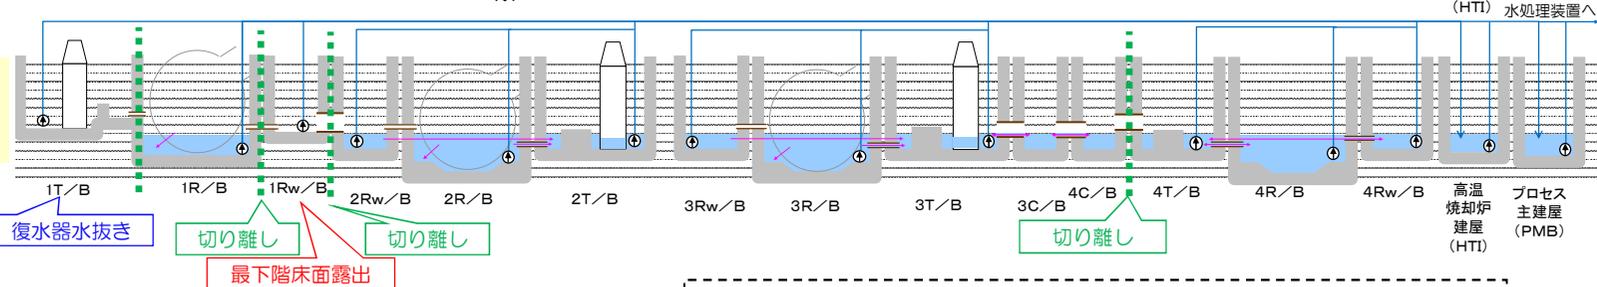
② 【2018年度上期】
1号機Rw/B最下階
床面露出

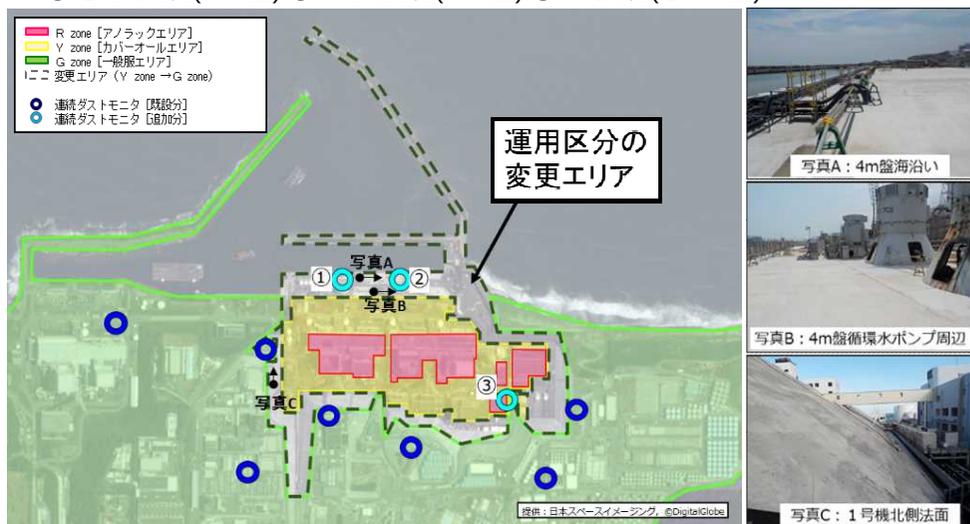
運用区分変更エリアと連続ダストモニタ追設箇所

- 運用区分の変更エリア（図中□）：『4m盤』及び『1～4号機法面』
- 連続ダストモニタの追設箇所（図中○）：
 - 1号機海側（4m盤）
 - 3号機海側（4m盤）
 - HTI南側（10m盤）

- 2017年3月30日、ガレキ撤去やフェーシング等により環境改善の進んだ「4m盤」及び「1～4号機法面」を、カバーオール・全面マスク等着用エリアから一般作業服・使い捨て式防塵マスクで作業できるエリアに運用区分変更し、作業時の負荷軽減により安全性と作業性の向上を図りました。
- 運用区分変更にあたり、空气中放射性物質濃度がマスクの着用基準を下回っていることを確認するとともに、ダスト上昇を早期に検知するための連続ダストモニタを追加設置しました。また、区分の境界を識別できるように、標識等の現場掲示を行いました。
- 今後も、継続して環境改善、装備の適正化を進め、安全性と作業性の向上を図っていきます。

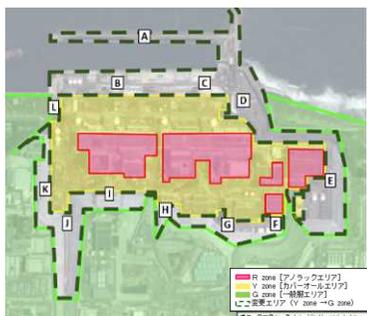
空气中放射性物質濃度の確認結果

手サンプリングによる空气中放射性物質濃度の測定
→マスク着用基準未滿 (2×10^{-4} [Bq/cm³]) を確認

測定点	空气中放射性物質濃度 [Bq/cm ³]		結果
	Cs-134	Cs-137	
A	< 9.9×10^{-7}	< 9.0×10^{-7}	検出限界未滿
B	< 8.1×10^{-7}	< 7.5×10^{-7}	検出限界未滿
C	< 8.6×10^{-7}	< 8.0×10^{-7}	検出限界未滿
D	< 9.5×10^{-7}	< 8.0×10^{-7}	検出限界未滿
E	< 1.0×10^{-6}	< 9.0×10^{-7}	検出限界未滿
F	< 7.9×10^{-7}	< 8.4×10^{-7}	検出限界未滿
G	< 1.0×10^{-6}	< 9.7×10^{-7}	検出限界未滿
H	< 1.1×10^{-6}	< 9.6×10^{-7}	検出限界未滿
I	< 1.0×10^{-6}	< 8.6×10^{-7}	検出限界未滿
J	< 7.0×10^{-7}	< 6.8×10^{-7}	検出限界未滿
K	< 8.2×10^{-7}	< 7.1×10^{-7}	検出限界未滿
L	< 7.7×10^{-7}	< 8.2×10^{-7}	検出限界未滿

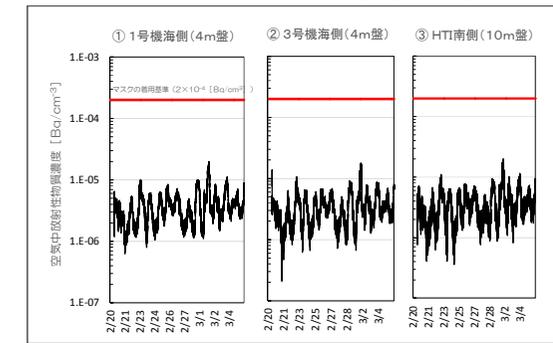
追設した連続ダストモニタの指示値
→マスク着用基準未滿 (2×10^{-4} [Bq/cm³]) を確認

※追設連続ダストモニタの指示値は、天然核種の影響を受け概ね $10^{-6} \sim 10^{-5}$ [Bq/cm³] で日変動しており、既設の連続ダストモニタと同様の動きを示しています。

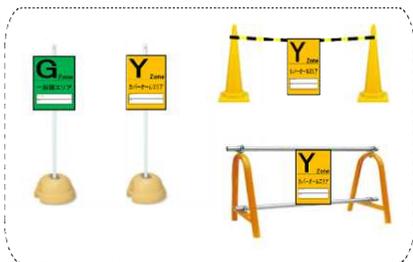
(現場の掲示イメージ)

Yellow zone や Green zone 等の境界には、作業員が容易にエリアを識別できるように、以下の標識を掲示しました。

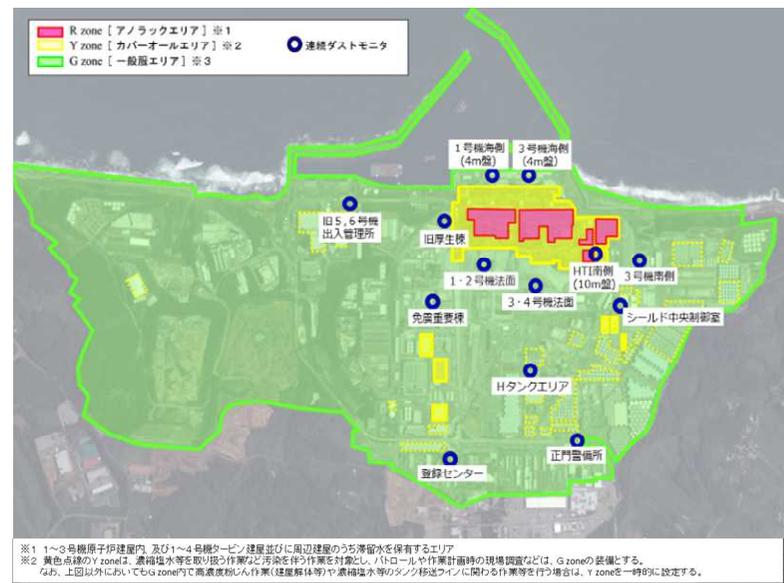
構内全域の運用区分マップ

※1 1～3号機原子炉建屋内、及び1～4号機タービン建屋並びに周辺建屋のうち滞留水を保有するエリア
 ※2 黄色点線のY zoneは、濃縮塩水等を取り扱う作業など汚染を伴う作業を対象とし、パトロールや作業計画時の現場調査などは、G zoneの装備とする。
 ※3 上記以外においてはG zone内で高濃度粉じん作業(建屋解体等)や濃縮塩水等のタンク移送ラインに隣接する作業等を行う場合は、Y zoneに一時に設定する。
