# 福島第一原子力発電所

# 廃炉・汚染水に関する取り組み状況について

2017年7月31日

東京電力ホールディングス株式会社

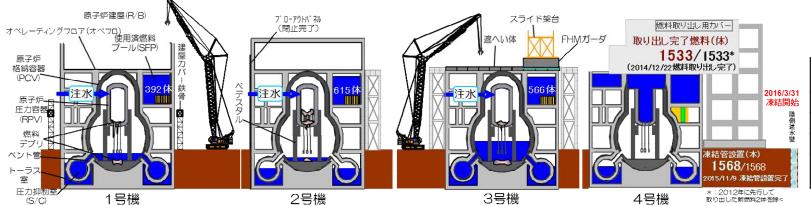
- 原子炉の安定化に向けた作業を実施し、原子炉は、2011年12月に「冷温停止状態\*」を達成しました。各号機ともに「冷温停止状態」を継続しています。
- 使用済燃料プールは、2011年5~8月に掛けて循環冷却を開始し、安定的な冷却を維持しています。

※圧力容器底部温度が概ね100℃以下であること等

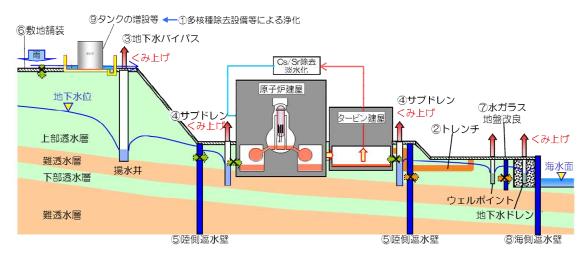
## 方針1. 汚染源を取り除く

- ①多核種除去設備等による汚染水浄化 ②トレンチ(※)内の汚染水除去
- (※) 配管などが入った地下トンネル

# 方針2. 汚染源に水を**近づけない**

- ③地下水バイパスによる地下水汲み上げ ④建屋近傍の井戸での地下水汲み上げ
- ⑤凍土方式の陸側遮水壁の設置
- ⑥雨水の土壌浸透を抑える敷地舗装

# 方針3. 汚染水を**漏らさない**

- ⑦水ガラスによる地盤改良
- ⑧海側遮水壁の設置
- ⑨タンクの増設 (溶接型へのリプレース等)

汚染水対策の概要図(敷地断面図)

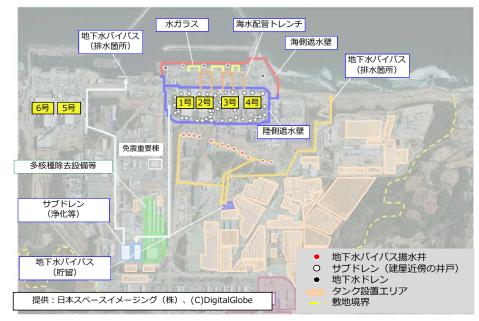
汚染水対策の概要図(敷地平面図)

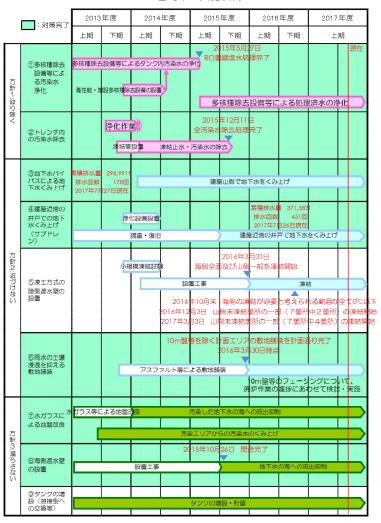
中長期ロードマップにおける汚染水対策のマイルストーン(主要な目標工程)

十段初日 1 (フクに601) 6/12未外列来の(11/0人) フ(工要な日標工程)		
分野	内容	時期
「取り除く」	多核種除去設備等による再度の処理を進め、敷地境界の追加的な実効線量を1mSv/年まで低減完了	2015年度
	多核種除去設備等で処理した水の長期的取扱いの決定に向けた準備 の開始	2016年度 上半期
「近づけない」	建屋流入量を100m <sup>3</sup> /日未満に抑制	2016年度
「漏らさない」	高濃度汚染水を処理した水の貯水は全て溶接型タンクで実施 早期	
	① いずれかのタービン建屋の循環注水ラインから切り離し	2015年度
滞留水処理完了	② 建屋内滞留水中の放射性物質の量を半減	2018年度
	③ 建屋内滞留水の処理完了	2020年内

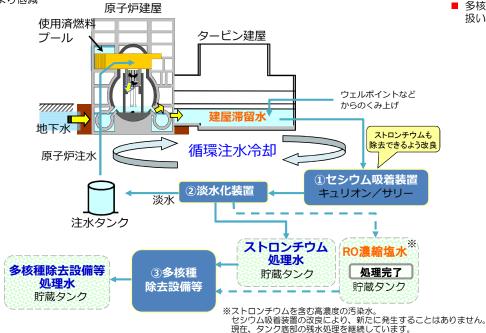
# 汚染水処理の流れ

- ①主要な放射線源であるセシウム・ストロンチウムを、セシウム吸着装置により低減
- ②原子炉冷却水として使用するため、淡水化装置により塩分を除去
- ③ストロンチウム処理水に含まれる放射性物質濃度(トリチウムを除く)を、多核種除去設備等 により低減

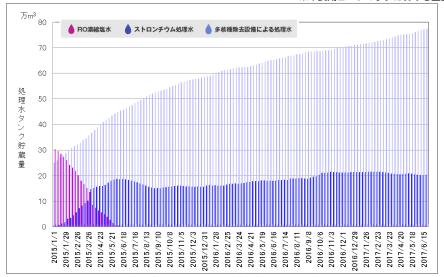
- 2015年5月、RO濃縮塩水(高濃度汚染水)の処理を完了しました。
- 現在、多核種除去設備等によりストロンチウム処理水の処理を継続しています。
- 2016年3月、タンク内貯留水の多核種除去設備等による浄化や、その他の対策による線量低減により、敷地境界での 追加的な実効線量を1mSv/年未満※とする目標を達成しました。
- 多核種除去設備等で処理した水の長期的取扱いについては、2016年9月に設置された「多核種除去設備等処理水の取 扱いに関する小委員会」において、社会的観点も含めた総合的な検討が進められいます※。

汚染水浄化設備による汚染水処理量の推移状況

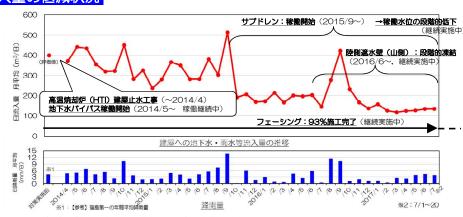
- 山側から海側に流れている地下水が原子炉建屋等に流れ込み、新たな汚染水となっています。建屋に流入する地下水の量を抑制するために、サブドレンや陸側遮水壁等の対策を実施しています。
- これらの対策により、建屋流入量は対策実施前の400m³/日程度から、至近の平均では120~130m³/日程度(2017年3月~7月)まで低減しており、目標としていた水準(100m³/日未満\*)に概ね到達しました。
   ※中長期ロードマップにおける主要な目標工程

# 建屋流入量の低減状況

注) 月毎の「建屋への地下水・雨水等流入量」は週毎の評価値より算出

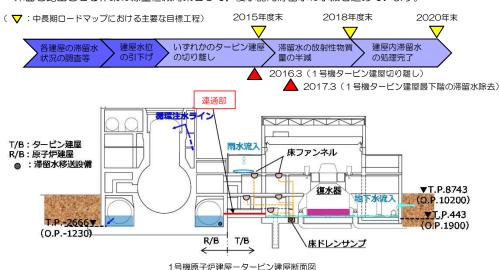
# 滞留水処理に向けた取組状況

- 床面レベルの高い1号機タービン建屋(T/B)について、原子炉建屋から流入する滞留水の流れを切り離 し(2016年3月完了)、最下階エリアの滞留水を除去しました(2017年3月完了)。今後、1号機 T/Bの実績を後続建屋での作業に反映することで、建屋内滞留水処理の早期完了を目指します。
- 1~3号機の復水器は、震災直後に貯留した高濃度滞留水により高線量線源となっています。このため、 床面を露出させる作業の線量低減対策として、復水器内貯留水の水抜を進めています。

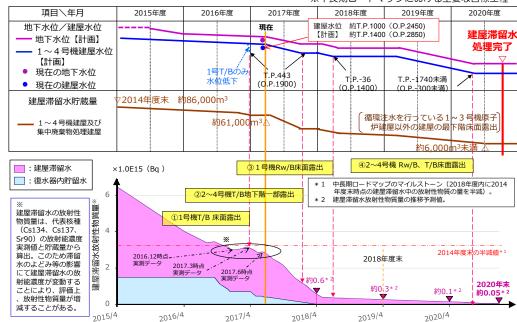
# <建屋滞留水放射性物質量の推移>

■ 2017年6月時点において、建屋内滞留水の放射性物質量は、2014年度末の半減値以下※まで減少して います( $6.5 \times 10^{15} \text{ Ba} \rightarrow 2.9 \times 10^{15} \text{ Ba}$ )。 ※中長期ロードマップにおける主要な日標工程

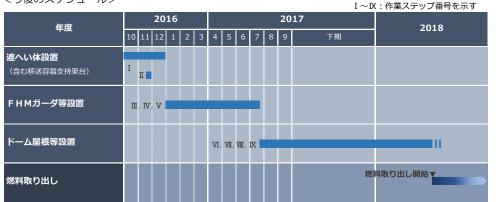
### <今後のスケジュール>

本工程は、他作業との干渉、工事進捗等により工程が変更する可能性がある。

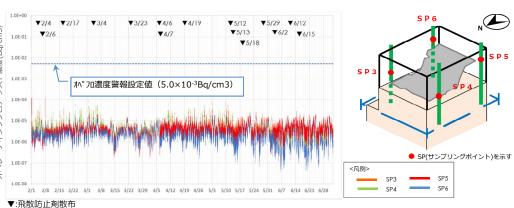
- 1・3号機のオペフロでは、ダストモニタを設置し、空気中の放射性物質濃度を監視しています。
- 空気中の放射性物質濃度は、警報設定値※(5.0×10-3Bq/cm3)に比べ低い値で推移しています。
- 1号機オペフロの各測定箇所における空気中の放射性物質濃度(2017年2月1日~2017年7月2日)の 推移は以下の通り。 ※ 公衆被ばくに影響を与えないように設定した付

1号機オペフロの各測定点における空気中の放射性物質濃度

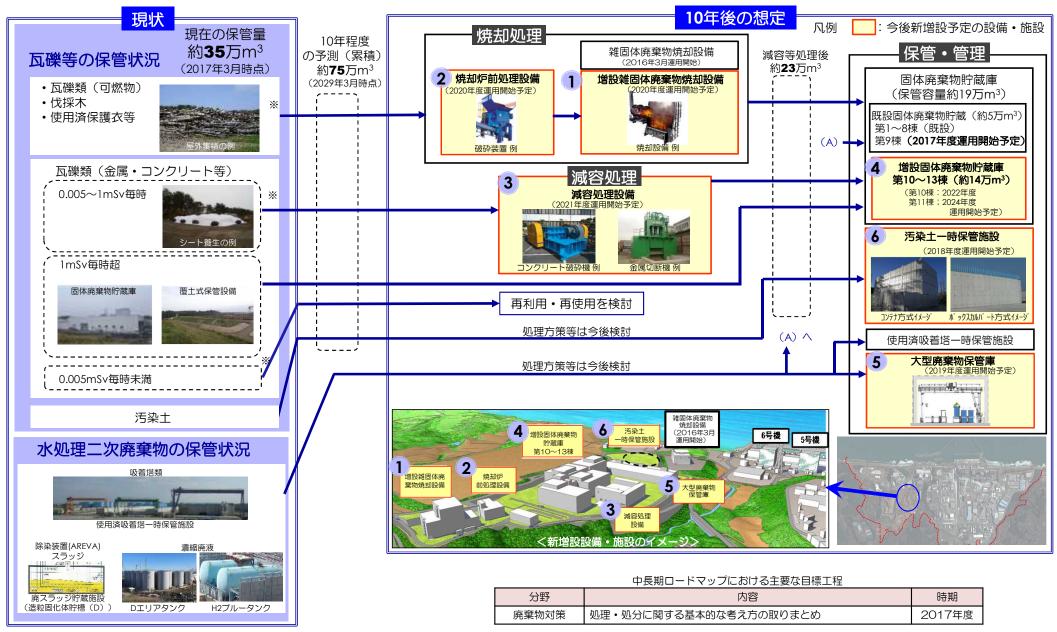
- 2016年3月、廃炉作業に伴い発生する廃棄物を適正に保管していくことを目的に、当面10年程度の固体廃棄物の発生量予測を踏まえた「保管管理計画(2017年6月改訂)」を策定しました。
- 廃棄物をより確実に保管していくため、当面10年程度の発生量予測を踏まえ、焼却・減容により廃棄物量を低減のうえ、保管・管理に必要な建屋を設けて集約保管し、屋外の一時保管エリアを解消していきます。水処理二次廃棄物は、減容・安定化に向けた技術開発を進め、処理方策等を検討していきます。

※焼却処理、減容処理、またはリサイクルが困難な場合は、減容処理等せずに固体廃棄物貯蔵庫にて保管

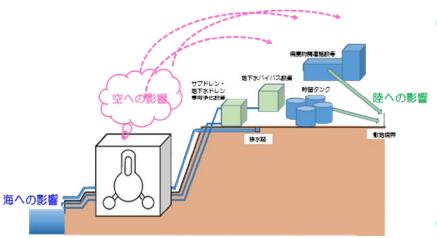
敷地周辺の環境へ与える影響(イメージ)

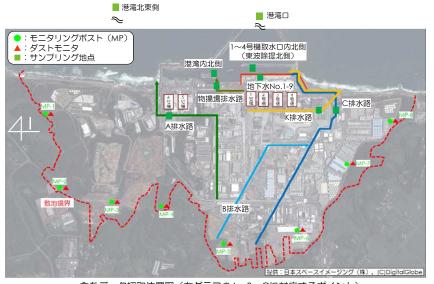
主なデータ採取位置図(右グラフのA、B、Cに対応するポイント)

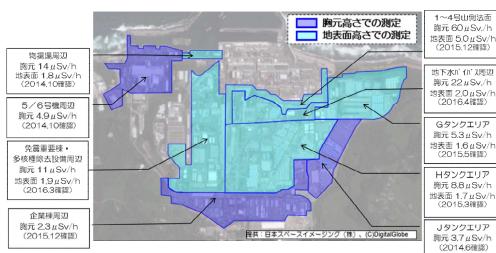
# 敷地内の線量低減

※線量低減実施範囲の評価は、胸元高さの線量率を基本とするが、プラントからの直接線や汚染水を内包したタンクからの 線源等が影響するエリアは、除染の効果を確かめるために、コリメートした地表面の線量率による評価も併用。

エリア平均で目標線量率(5μSv/h)を確認したエリア

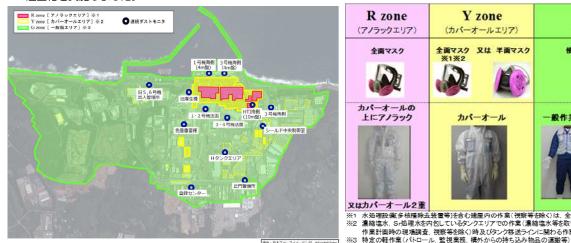
G zone R zone Y zone (アノラックエリア) (カバーオールエリア) (一般服エリア) 使い捨て式防じんマスク 全面マスク 全面マスク 又は 半面マスク **%1%**2 カバーオールの 上にアノラック カバーオール 又はカパーオール2重 ※1 水処理設備(多核種除去装置等)を含む建屋内の作業(視察等を除く)は、全面マスクを着用する。 ※2 濃縮塩水、Sr処理水を内包しているタンクエリアでの作業(濃縮塩水等を取り扱わない作業、パトロール

作業計画時の現場調査、視察等を除く)時及びタンク移送ラインに関わる作業時は、全面マスクを着用する。
