福島第一原子力発電所 廃炉・汚染水対策に関する取り組みについて

2020年2月19日

東京電力ホールディングス株式会社

- 1. 汚染水対策の概要と取り組み
- 2. プール燃料取り出しに向けた取り組み
- 3. 燃料デブリ取り出しに向けた取り組み
- 4. その他
 - 1/2号機排気筒解体工事
 - 3号機燃料デブリ冷却状況の確認試験
 - 安全・品質向上に向けた基本的考え方と組織と要員の充実

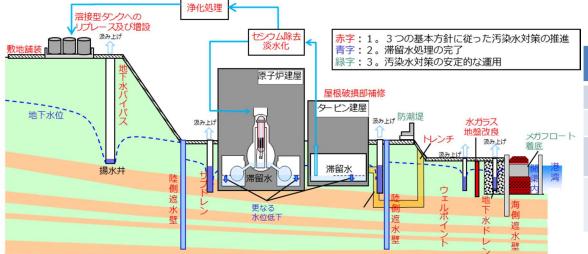
汚染水対策の概要図(イメージ)

- 汚染水の問題に対しては、3つの基本方針に加え、滞留水処理の完了、安定的な運用に向けた取り組みを進めています。
- また、中長期ロードマップでは対策の進捗状況を分かりやすく示す目標工程(マイルストーン)を設定しており、優先度の高いリスク源である建屋内滞留水については、2020年内の処理完了を目指しています。
 - 1. 3つの基本方針に従った 汚染水対策の推進に関する 取り組み

津波対策として、建屋開口部の閉止対策、メガフロートの移動・着底等や防潮堤設置の工事を進めています。また、豪雨対策として、土嚢設置による直接的な建屋への流入を抑制するとともに、排水路強化等を計画的に実施していきます。

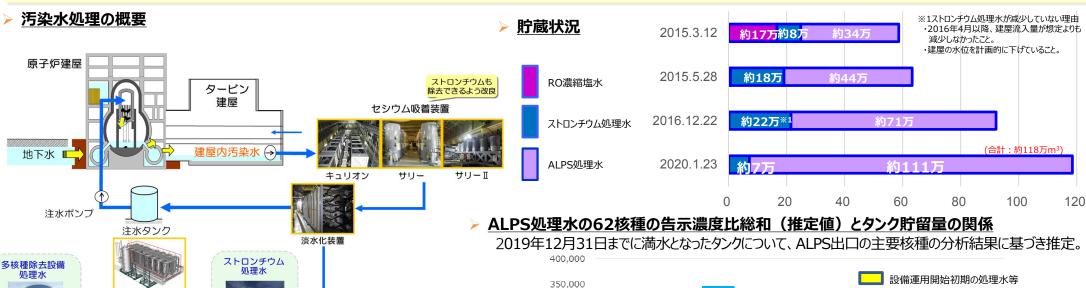
ALPSの運用状況

【リスク低減目標とALPSの運用状況】

○RO濃縮塩水の早期処理・敷地境界1mSv/年未満の早期達成を目標とし、稼働率を上げて処理を実施しました。

○既設ALPS・増設ALPSの処理容量がタンクの建設容量を上回っていたため、 告示濃度限度未満を意識した処理を実施しました。

○漏えいリスクの高いフランジタンクに貯留している水を2018年度末までに 処理することを目標とし、敷地境界1mSv/年未満を維持しつつ運用しました。

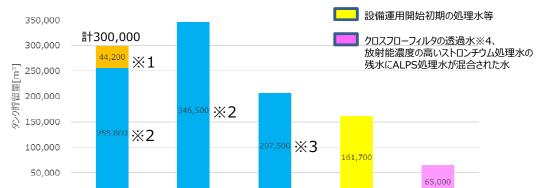
告示濃度比(推定)

- 日々、発生する汚染水は、セシウム吸着装置や多核種除去設備(ALPS)にて、放射性物質の濃度を低減(リスクを低減)し、 タンクに貯蔵しており、ALPS処理水約111万m³、ストロンチウム処理水約7万m³貯留しています。(1月23日時点)
- ALPSの運用状況に応じ、タンク内のALPS処置水の濃度はバラつきがあるものの、2019年9月30日~2019年12月31日の間に 新たに満水となった貯留タンクのトリチウムを除く告示濃度比総和は、1未満で推移しています。

※1 2019/9/30以降、2019/12/31までに新たに満水になったタンク群の貯蔵量

- ※2 放射能濃度の実測完了後、追加で受入れた(2018年10月~)ALPS処理水を含む。 なお、受入れ量は少ないため当該タンク群における62核種の告示比総和(推定)は実測結果からの算出した値と同じとしている。
- ※3 当該タンク貯留量のうち、G4北、G5エリアのフランジタンク貯留していたALPS処理水は、タンク解体に伴いBエリアの溶接タンクに 移送。移送完了後の貯留量を反映

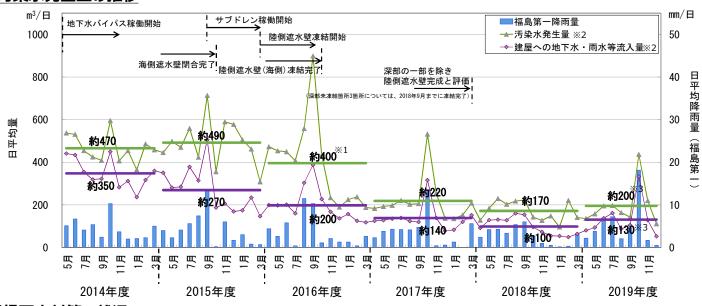
> 汚染水発生量の推移

- 陸側遮水壁やサブドレン等の重層的な汚染水対策により汚染水発生量は、約490m³/日(2015年度平均)から約170m³/日 (2018年度平均)まで低減しています。
- また、雨水の流入を防止するため、順次、屋根雨水対策を進めています。3号機タービン建屋屋根雨水対策の準備作業として、クレーンヤードの整備が完了し、現在、ガレキ撤去作業を進めています。

- ※1:2018年3月1日に汚染水発生量の算出方法を見直したため、第20回汚染水処理対策委員会2017年8月25日開催)で公表した値と異なる。見直しの詳細については第50回、第51回廃炉・汚染水対策チーム会合/事務局会議資料に記載。
- ※2:1ヶ月当たりの日平均量は、毎週木曜7時に計測したデータを基に算出した前週木曜日から 水曜日までの1日当たりの量から集計。
- ※3:2019年4月~8月までの平均値(暫定値)

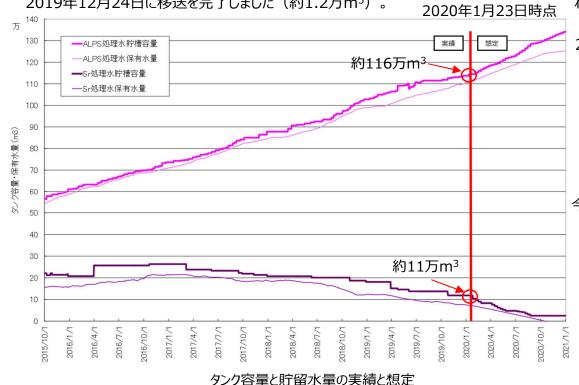
▶ タンクの建設計画

- 2020年末までに約137万m³のタンク容量を確保するため、タンク建設を計画的に進めています。
- 今後、137万m³のタンク容量確保(2020年12月末)に向け、水抜きが完了したSr処理水タンクを再利用し、2020年3月から ALPS処理水を受け入れる計画です。(再利用タンク 93基:約9.7万m³)
- 2018年10月に発生した硫化水素対策として、タンク底部の残水およびスラッジの回収、底部付近の清掃を実施した上でALPS処理水を受け入れます。

2018年年度は全体で約15万m³の容量を確保出来ました。引き続き2019年度も約13万m³の容量を確保する計画です。また、フランジ型タンクに貯留している淡水(RO処理水)について、2019年11月26日から溶接型タンクへの移送を実施し、2019年12月24日に移送を完了しました(約1,2万m³)。

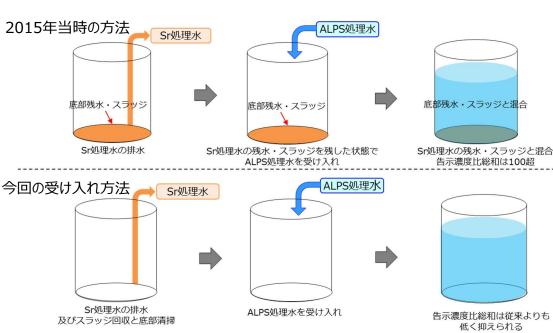
Sr処理水タンクの再利用方法の概要

> Sr 処理水タンクの再利用方法について

今回の受け入れ方法については、タンク底部のスラッジ回収・清掃を実施した上でALPS処理水を受け入れるため、2015年当時の方法よりも告示濃度比の総和は小さくなるものの、タンク内に残留する放射性物質の影響によりALPS出口濃度と比較して高くなることが想定されるため、受け入れ後に告示濃度比への影響を確認していきます。

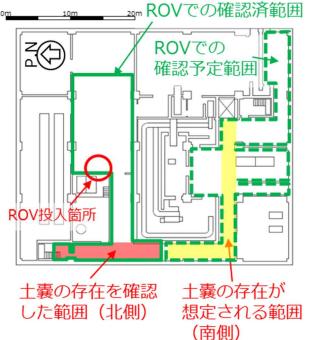
HTI建屋最下階の調査イメージ

- 建屋滞留水処理完了に向けて、建屋床面の汚染状況を把握するため2018年12月にプロセス主建屋(以下、PMB)と高温焼却炉建屋(以下、HTI)の地下階の線量調査を行った結果、最下階において、高い空間線量率が測定されました。(PMB:最大2,600mSv/h、HTI:最大830mSv/h)
- その後、震災直後に、それぞれの建屋にゼオライト土嚢を設置したことを確認できたことから、2019年9月(PMB)、12月(HTI)に それぞれ、水中ドローン(ROV)を投入し、詳細な線量調査およびゼオライト土嚢*の目視確認を行いました。
- また、PMBについては、現状のまま床面が露出した際の線量影響を評価し、最寄りの敷地境界評価点において、実効線量が 10⁻⁴mSv/hオーダーの増加であり、敷地境界線量には、ほぼ影響しないことを確認しました。
- PMBについては、2月12日にゼオライト土嚢のサンプリングを実施しており、線量影響についても再評価する計画です。HTIについては建屋南側の土嚢についても準備ができ次第、調査を行う計画です。 ※ゼオライトナ嚢:滞留水中の放射性物質を吸着するゼオライトを含んだ土嚢

高温焼却炉建屋最下階のゼオライト土嚢設置状況

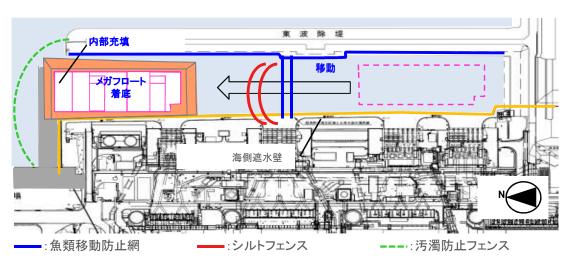
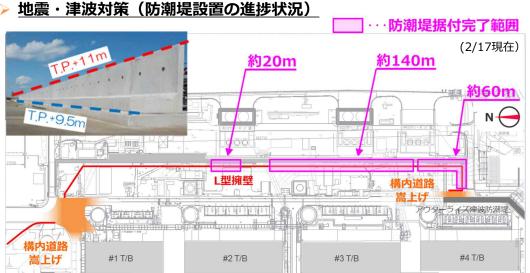
地震・津波対策(メガフロートの移設・着底)

- 地震・津波に対しては、安全上重要な対策及び評価を実現可能性などを考慮しつつ段階的に進めています。
- 2021年以降も滞留水が残る1~3号機原子炉建屋、プロセス主建屋、高温焼却炉建屋は、津波による滞留水の流出リスクを低減させるという目的から、滞留水処理が完了する他の建屋より優先的に閉止または流入抑制対策を実施しており、2020年末の完了を目指しています。
- メガフロートは、津波発生時に漂流物になり周辺設備を損傷させるリスクがあることから、港湾内に移設・着底しリスクを低減させるための海上工事を実施しております。3月上旬より、メガフロートを移動した後、2020年上期を目標に、着底・内部充填作業を完了する予定です。
- また、重要設備の被害を軽減することを目的に、自主保安として、既に設置している防潮堤を北側に延長します。廃炉作業への影響を可能な限り小さく抑えつつ、できるだけ早期(2020年度上期)に完成するよう進めてまいります。

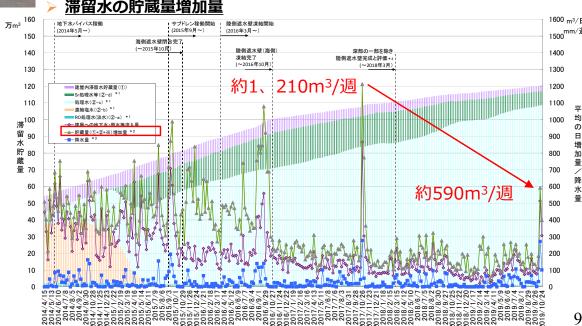
滞留水の貯蔵量増加量

- 台風19号の接近に備え、人身安全・設備安全の確保のため、大型クレーン全台のブーム伏せ、資機材等の固縛・片付けを行い、クレーン の転倒防止や飛散物の抑制を図りました。
- ■また、建屋滞留水の水位上昇リスクを考慮し、予めサブドレンピット水位設定値を上げ、建屋滞留水との水位差確保の実施、建屋への雨 水の流れ込み抑制のため土嚢の設置を行いました。
- その結果、敷地内の一部法面に崩落が確認されましたが、汚染水の漏えいや主要設備に影響を与えるような被害はありませんでした。
- 今回の豪雨(約270mm/週)により、約590m³/日の汚染水が発生しましたが、陸側遮水壁等のこれまでの重層的な対策により、至近 で同程度の豪雨(約280mm/週)における汚染水発生量(約1,210m³/日)に比べて大きく低減させることができました。

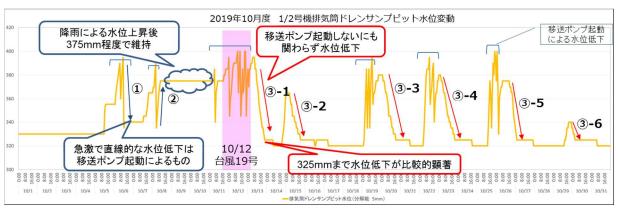
2019年10月度 1/2号機排気筒ドレンサンプピット水位変動

- 2019年11月26日に、1/2号排気筒ドレンサンプピットの水位トレンドデータを確認したところ、移送ポンプが起動していないにもかかわらず、 水位が低下する事象を確認しました。過去に遡って確認したところ、10月12日の台風19号以降当該事象が見られることがわかりました。
- ■ピットからの流出の可能性を踏まえた影響緩和対策として、ピットの水位設定値を可能な限り低くするとともに、水位監視を強化しました。
- 現在は、ピット汲み上げ水位下限値を下げる対策を、2020年2月14日に完了し、水位を継続監視しています。
- 今後、排気筒の解体作業完了後には、排気筒上部に蓋を設置する計画であり、蓋設置後は排気筒内からピットへの雨水流入は無くなる見込みです。また、ピットを利用しない抜本的な対策について検討を進めます。

トレンドデータから、ピットの水位が、325mmまで水位低下が比較的顕著であることから、この水位以下で水位管理が出来るよう、ピット内の吸込み管を交換し、より低い位置で水位管理が出来るような対策を、2020年2月14日に完了し、水位トレンドデータを継続して監視しています。

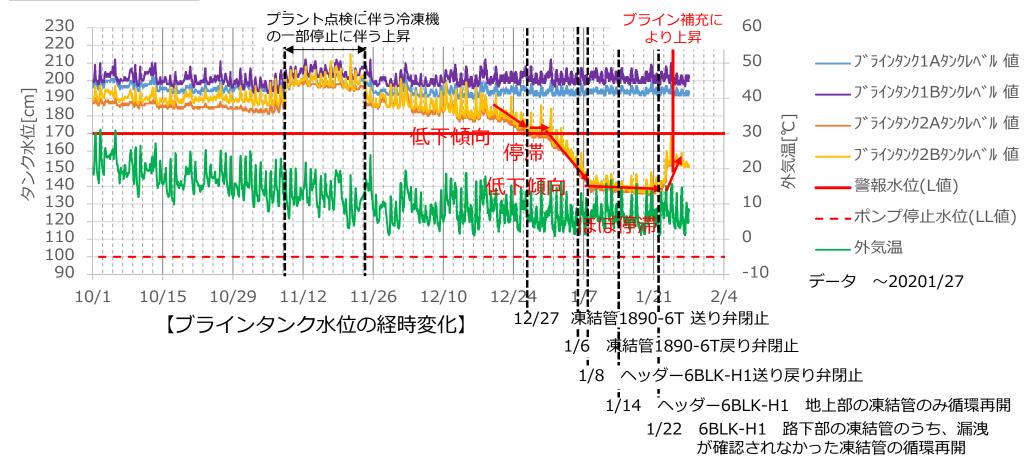
> ブラインタンク水位の変化

- 2019年12月26日、陸側遮水壁のブラインタンクの一部水位が低下傾向にあることを確認しました。
- 調査の結果、2、3 号機間の道路下部にある凍結管の継手部(4箇所)からの漏えいを確認しました。当該箇所については継手及びバルブを交換し、1月24日までに10m³のブラインを補充した上で、1月31日からブラインの循環を再開しました。引き続きタンク水位を継続監視してまいります。なお、当該箇所のブライン停止後も地中温度分布を確認しており、凍結について影響は生じていないことを確認しています。
- また、漏えいした凍結管が道路下部に集中していることから、現場の環境や部材の劣化を含めて原因究明を行い、対策を検討し、適切な保全に努めてまいります。
- 今後は、ブラインの漏洩を早期に発見出来るよう、ブラインタンク水位ならびに漏洩の監視体制を整備していく計画です。

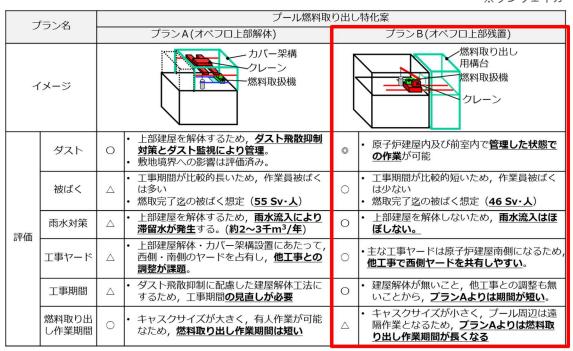
> 燃料取り出し工法の概要

- ・原子炉建屋上部を全面解体せず、南側に構台・前室を設置した上で、南側外壁の小開口から燃料と輸送容器を取り扱いします。
- ・ブーム型クレーン式の燃料取扱設備を採用することで、南側外壁の開口部は小さくなり、原子炉建屋の構造部材のうち柱と梁の解体を回避します。
- ・燃料取扱設備は、燃料取り出し用構台での組立・保守作業が可能となることから、作業員被ばくを低減します。
- ・燃料と輸送容器は、燃料取扱設備にて遠隔操作により取り扱いします。
- ・燃料取扱設備は、ランウェイガーダ※上を走行することで原子炉建屋オペレーティングフロアと燃料取り出し用構台前室間を移動します。
- ・輸送容器の吊り降ろしは燃料取り出し用構台に新設する搬出・搬入口を利用します。 ※ランウェイガーダ:燃料取扱設備が走行するためのレールを支持する構造物。

赤字:新設設備

- 2号機は、当初、既設の天井クレーン・燃料交換機を復旧(分解・除染・補修等)することを検討していましたが、オペレーティングフロア(以下、オペフロ)内の線量が高いことから、既設の天井クレーン・燃料交換機の復旧は難しく、2015年11月に建屋上部の解体が必要と判断していました。
- 2018年11月~2019年2月に実施したオペフロ内調査では、2011~2012年に実施した調査結果と比較すると線量が低減している傾向が確認され、遮へい等を適切に実施することによりオペフロ内でも限定的な作業であれば実施できる見通しが得られました。
- 調査結果を踏まえた検討の結果、ダスト管理や作業被ばくの低減の観点から、建屋南側に小規模開口を設置しアクセスする工法を選択しました。
- 現在、今回選択した工法の詳細設計並びに燃料取り出し工程の精査を進めています。

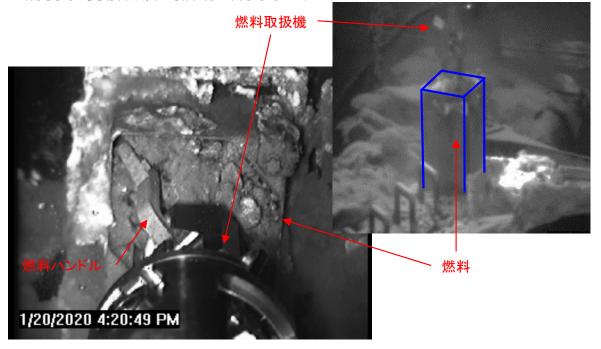
使用済燃料のラックからの取り出し状況

燃料取り出し作業の進捗状況

2020年2月18日時点で、計76体(566体中:使用済燃料514体、新燃料52体)について共 用プールのラックへの貯蔵が完了しています。

新燃料については、2020年1月20日の8回目となる燃料取出作業において、52体全ての取り出しが完了し、使用済燃料の取り出しに着手しています。

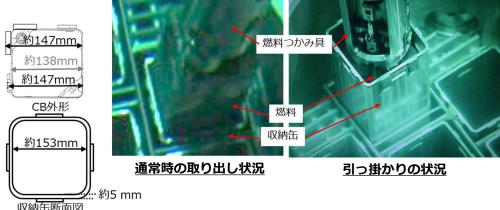
収納缶の引っ掛かりについて

11回目の燃料取出作業完了後、2月15日に共用プールにて、構内輸送容器からラックへ燃料取り出しを実施していたところ、1体の燃料について収納缶と外れない事象が発生(燃料を吊り上げると収納缶も一緒に吊り上がる)しました。

原因については、構内輸送容器による燃料輸送時にチャンネルボックスの外表面と 収納缶内表面間に瓦礫が挟まることにより燃料吊り上げ次の抵抗が増加したと推定 しています。

今後の対応として、まずは、配備済の収納缶用の吊り治具を用いて、収納缶ごと専用のラックに収納します。次に、吊り治具の使用にあたり、FHMのインターロック設定の確認と事前の取り出し訓練を実施します。

また、燃料を収納缶ごと取り出した後、ラックへ貯蔵し、予備の収納缶を構内輸送容器に設置し、燃料取り出しを継続します。

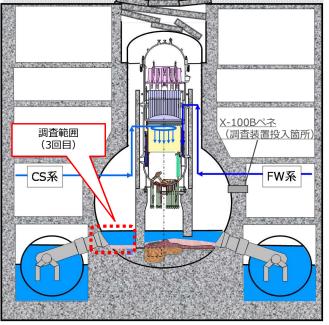
▶ 1号機 X-100Bペネ 調査範囲 (3回目) CS系 FW系

調査実績	王な調食結果
	1回目 (2012/10)	• 1階グレーチング(格子状の床)からカメラ・線量計を吊り下ろし、ペデスタル外地下階を調査しました。
1 号 機	2回目 (2015/4)	 底部に近づくほど線量が上昇する傾向や、落下物等を確認しました。 2017/203218 115 00 3 バルブ
	3回目 (2017/3)	落下物

- 1号機では、溶融した燃料のほぼ全量がペデスタルへ落下しており、炉心部にはほとんど燃料が存在していないと推定しています。
- 2・3号機では、溶融した燃料の内、一部は原子炉圧力容器底部またはペデスタル※へ落下し、一部は炉心部に残存していると考えて います。
- デブリ取り出し初号機は、原子力建屋1階の環境整備状況等のエンジニアリングの結果、2号機が妥当と評価しました。 ※原子炉圧力容器を支える基礎

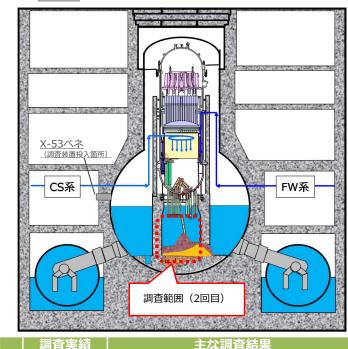
> 3号機

• 水中遊泳式調査装置を用い、ペデス

タル内の調査を行いました。

• CRDハウジング近傍で炉内構造物と 推定される構造物を確認しました。 また、複数の落下物・堆積物を確認

しました。

堆積物(砂状)

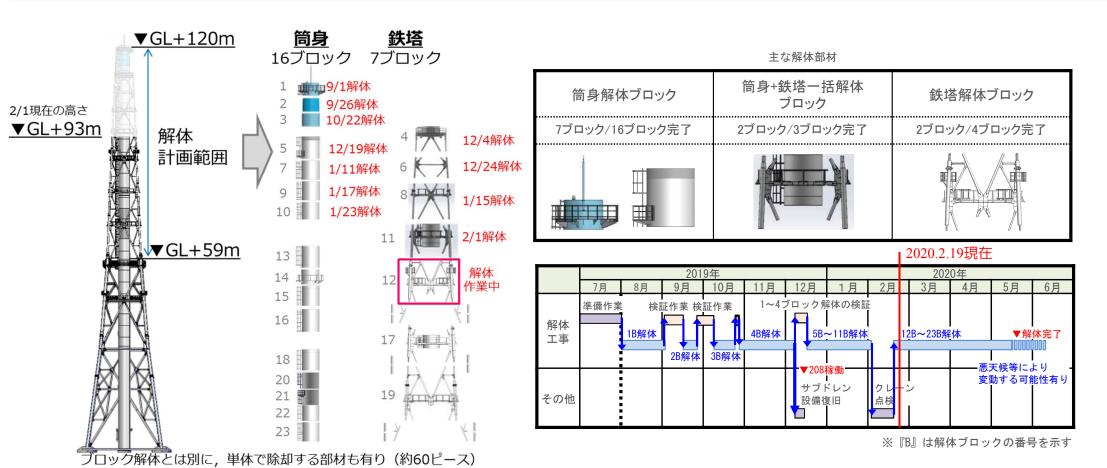
- 1/2号機排気筒の上部に損傷・破断箇所があることを踏まえ、耐震上の裕度向上を目的に、2019年8月から、排気筒上部の半分、約60mの解体工事に着手しています。
- 全体を23ブロックに分けて解体する計画のうち、11ブロック目までの解体を2020年2月1日に完了しました。
- 12月中旬に1~4ブロック解体作業の振り返りを行い、切断作業の手順見直し等を進めた結果、5~11ブロック目は、大きなトラブル無く順調に解体作業が進みました。2月には、大型クレーンの年次点検を行うため、作業を中断しておりましたが、2月14日より作業を再開しました。5月上旬の解体完了に向けて安全最優先で作業を進めてまいります。
- なお、これらの解体作業は、地元企業の「株式会社エイブル」のご協力をいただいております。

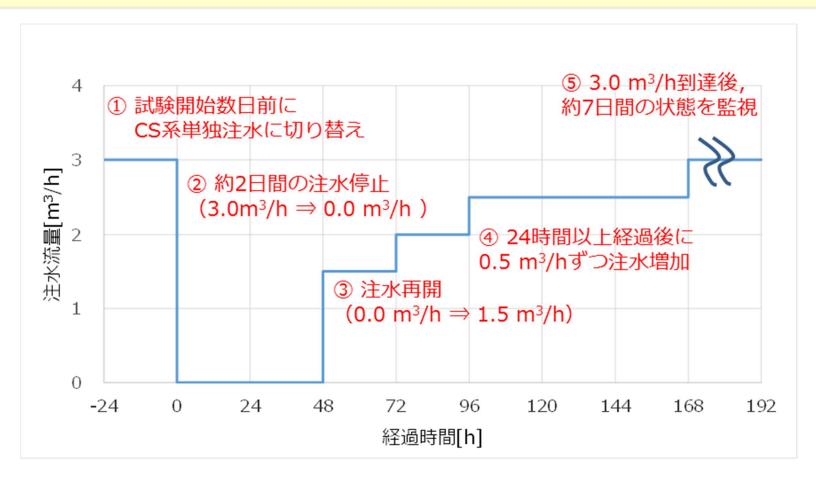
3号機における注水停止試験の手順概要

- 緊急時対応手順の適正化などを図ることを目的に、1,2号機において原子炉への注水を一時的に停止する試験を実施し、温度変化は想定の範囲内であることを確認しました。(1号機:2019年10月、2号機:2019年5月)
- 3号機においても同様に、燃料デブリ冷却状況の確認試験を実施する計画で、原子炉への注水を2020年2月3日から約2日間停止し、温度上昇等の影響確認を実施しました。その後、24時間以上経過した後に0.5m³ずつ流量を増やし、試験前の流量3.0m³まで戻し、状態の監視を行いました。
- 試験中は温度やダストモニタ等を監視し、万が一異常が確認された場合には、速やかな注水再開や注水量増加、ホウ酸水の注入措置を講じるよう、安全を最優先に作業を進めています。
