福島第一原子力発電所 廃炉・汚染水・処理水対策に関する取り組みについて

2021年4月18日

東京電力ホールディングス株式会社

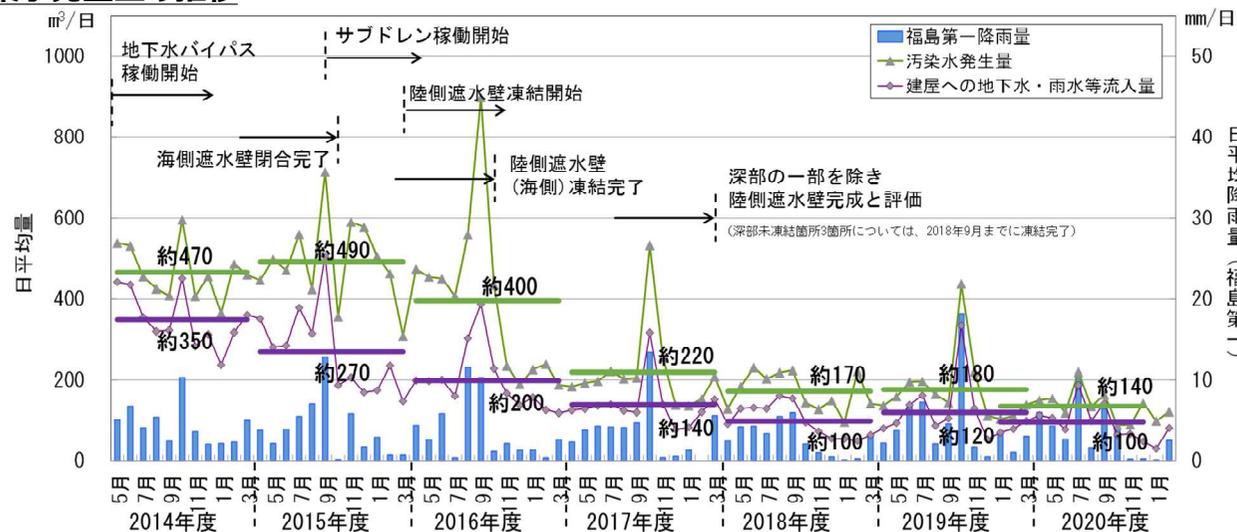
汚染水発生量の推移

- 陸側遮水壁やサブドレン等の重層的な汚染水対策により、汚染水発生量は約490m³/日（2015年度平均）から約140m³/日（2020年平均）まで低減し、目標工程である150m³/日を下回りました。
- また、降雨が建屋損傷部や地下への浸透を通じて建屋内に浸入し、滞留水を増加させることを抑制するため、建屋屋根補修や地表面のフェーシングを進めています。至近では、3号機タービン建屋、1・2号機廃棄物処理建屋一部エリア等の対策が完了しています。
- 引き続き、重層的な対策を進め、汚染水発生量を抑制してまいります。

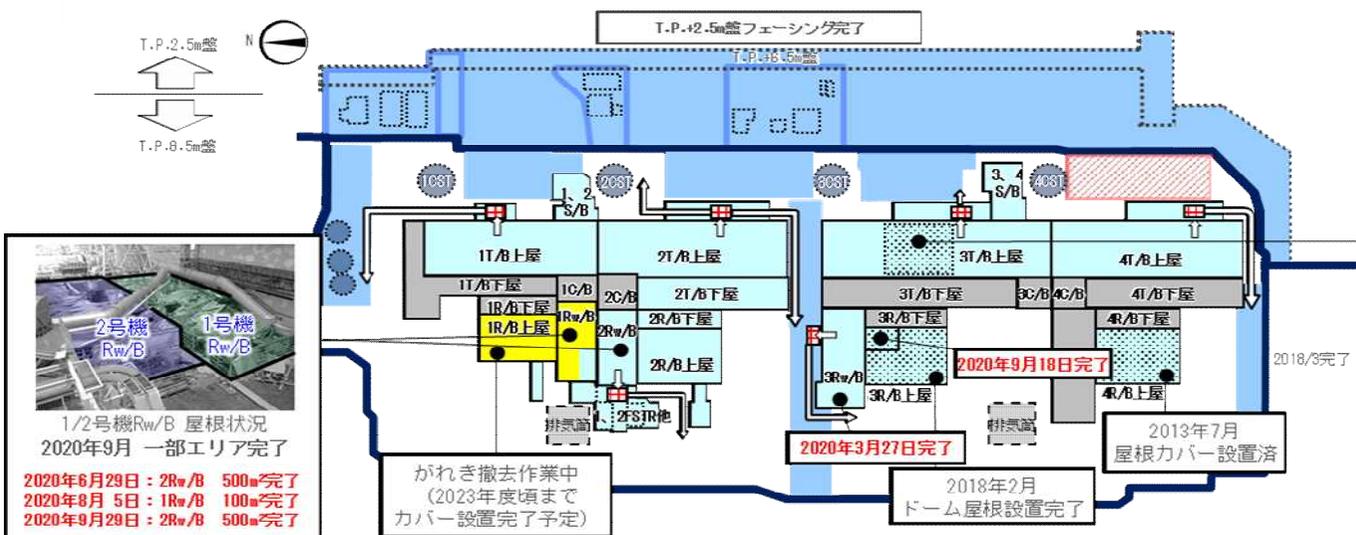
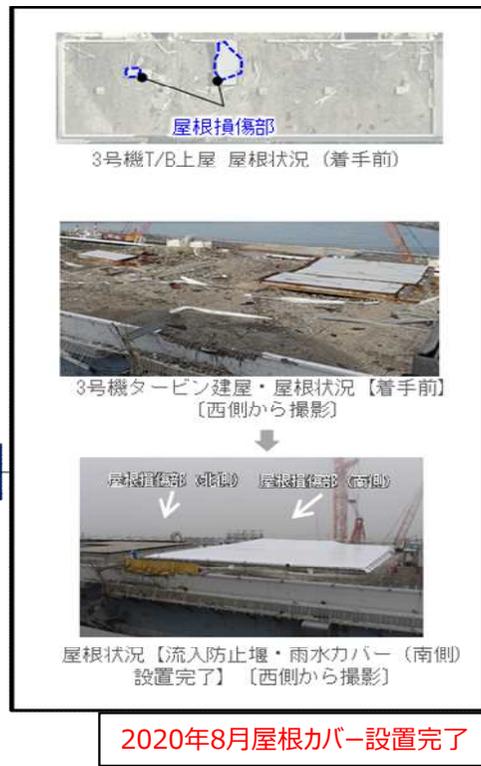
屋根雨水対策および建屋周辺フェーシングの実施状況

雨水対策実施予定
	汚染源除去対策済
	カバー屋根等設置済
	陸側遮水壁
	浄化材
	雨水排水先
	フェーシング完了
	フェーシング(実施中)
	既設設備(建物・タンク等)

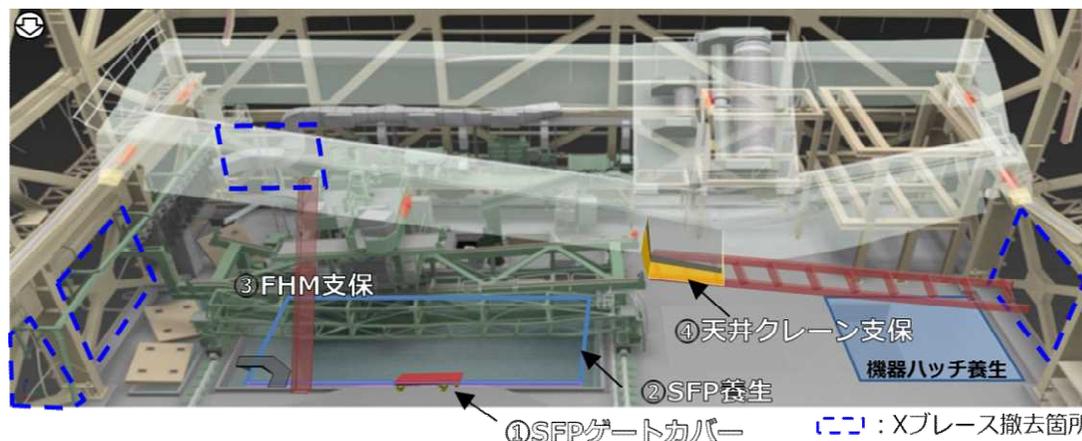
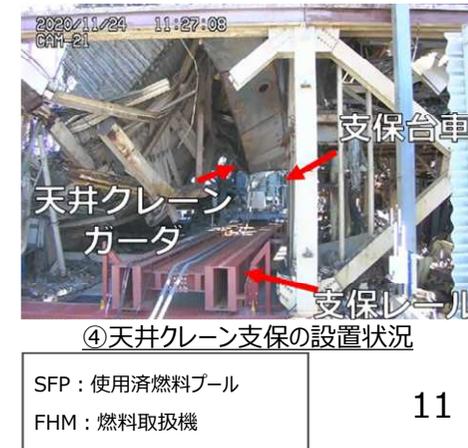
ガレキ落下防止・緩和対策の状況

①SFPゲートカバー：

屋根鉄骨・小ガレキ等がSFPゲート上に落下した際のゲートの損傷等による水位低下リスクを低減

②SFP養生：

屋根鉄骨・小ガレキ等がSFPに落下した際に燃料に影響を与えるリスクを低減

③ FHM支保、④天井クレーン支保：

屋根鉄骨・小ガレキ等撤去により、天井クレーン/FHMの位置ずれ等によりクレーン落下に伴うダスト飛散のリスク及び燃料に影響を与えるリスクを低減

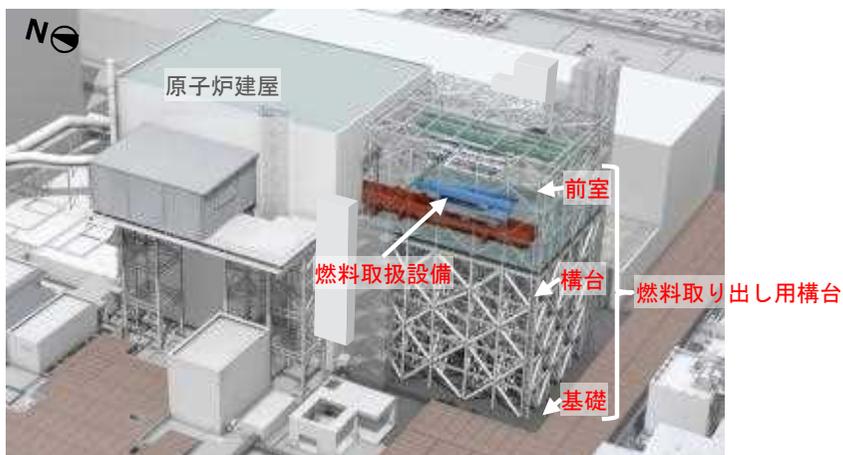
燃料取り出し用構台概念図（鳥瞰図）

赤字：新設設備

- 2号機は、原子炉建屋上部を全面解体せず、南側に構台・前室を設置した上で、南側外壁の小開口から燃料取扱設備と構内輸送容器を出し入れすることで燃料取り出しを行います。燃料と構内輸送容器は、燃料取扱設備にて遠隔装置により取扱います。
- 燃料取り出し設備の設置にあたり、オペレーティングフロア内の環境整備を進めています。オペレーティングフロア内にあった残置物を収納したコンテナの搬出・片付け作業を2020年12月までに完了し、現在、更なる線量低減検討を目的とした調査および評価を行っています。
- また、2020年6月には震災後初めてとなる使用済燃料プール内調査を実施しました。調査は遠隔操作水中ロボットを用いて行い、燃料取り出しに支障となるような状況は確認されませんでした。
- 燃料取り出しの開始は、2024年度から2026年度を目指します。

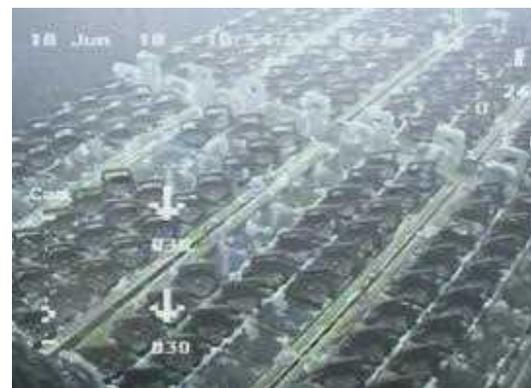
燃料ハンドルの様子

- 燃料ハンドルに変形は確認されませんでした。
- 燃料ラック上の白色堆積物は、震災時の海水注入の影響でアルミニウム合金製燃料ラックに生成したもので3号も同様に確認されており取り出しに支障はないと考えています。

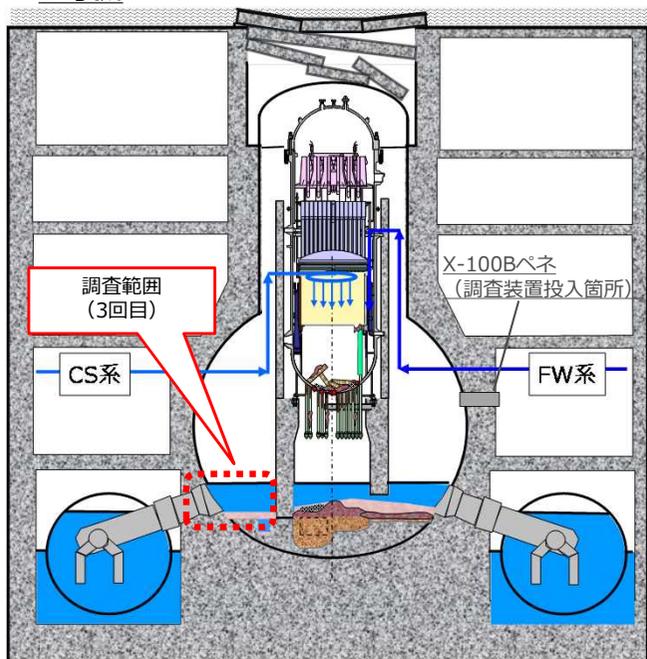
➤ 1号機

- 1号機では、溶融した燃料のほぼ全量がペDESTAL※へ落下しており、炉心部にはほとんど燃料が存在していないと推定しています。
- 2・3号機では、溶融した燃料の内、一部は原子炉圧力容器底部またはペDESTALへ落下し、一部は炉心部に残存していると考えています。
- デブリ取り出し初号機は、原子力建屋1階の環境整備状況等のエンジニアリングの結果、2号機が妥当と評価しました。

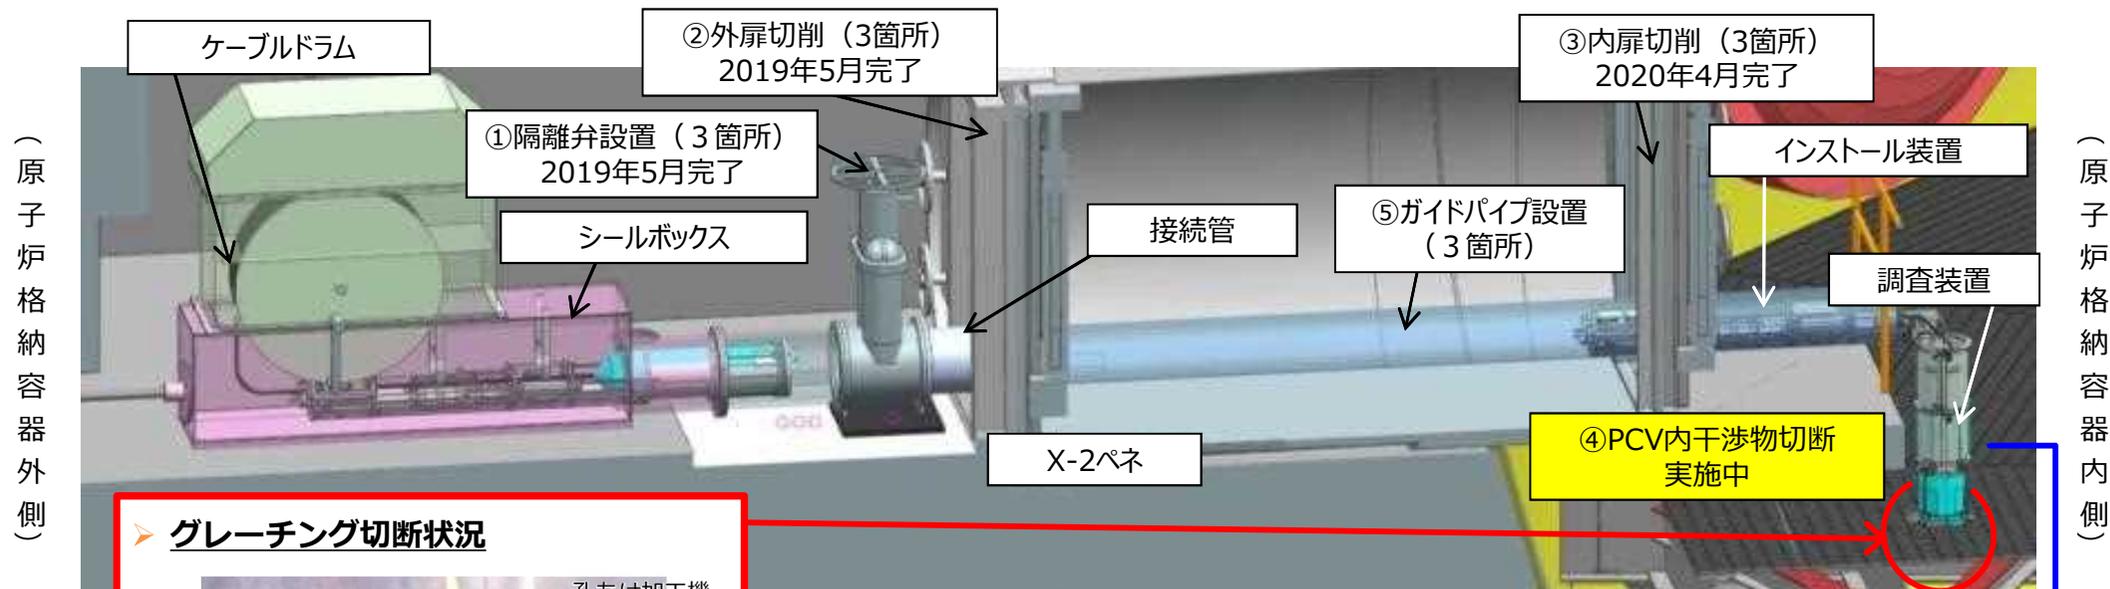
➤ PCV内部調査に向けたアクセスルート構築作業の主なステップ①～⑤

- 1号機は、原子炉格納容器 (以下、PCV) 内部調査に向け、X-2ペネトレーション※ (以下、X-2ペネ) からのアクセスルート構築作業を進めています。
※ X-2ペネトレーション：人が格納容器に出入りするための通路。
- 現在進めているPCV内干渉物切断作業について、ダスト飛散抑制対策とともに濃度監視を継続しつつ作業を実施し、2020年8月25日にグレーチング切断作業が完了しました。
- その後、グレーチング下部鋼材切断範囲の下部に原子炉再循環系統 (以下、PLR) の計装配管が敷設されていることを確認しました。
- 2021年1月に新規カメラ装置を用いた干渉物調査準備中に、PCV圧力が低下する事象が発生しました。対策として、新規カメラ装置取付作業方法の見直しならびに当該シール部の補強を行い、慎重に干渉物調査を進めてまいります。

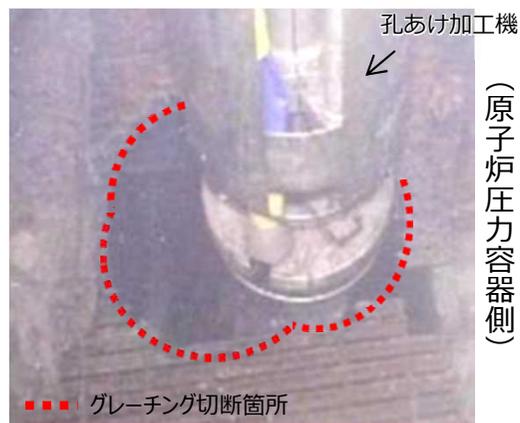
➤ グレーチング切断状況

グレーチング切断後写真

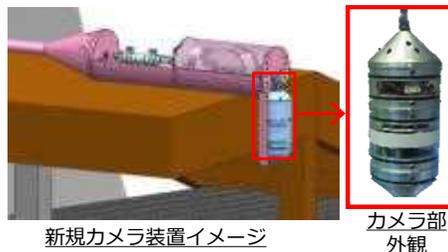
➤ 干渉物調査のための新規カメラ装置

新規カメラ装置は吊り下ろし式の装置を採用し、下及び横方向を撮影できるカメラを搭載する計画です。カメラで取得した映像から評価し、各干渉物の位置を特定します。

今後、PLR計装配管等について新規カメラ装置を用いた干渉物調査を行い、各干渉物の位置を把握した後に、水中ROVの投入ルートを確認し、切断作業を再開する方針です。

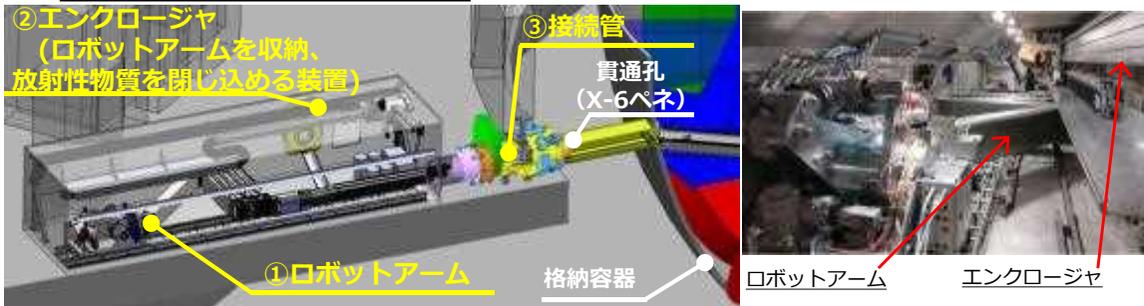
試験的取り出し装置の全体像

試験的取り出しにあたっては、ロボットアームで格納容器内にアクセスし、切断装置により格納容器内の干渉物を除去し、デブリを付着させる金ブラシ型や吸引する真空容器型の回収装置により粉状の燃料デブリを回収することを検討しています。高線量、狭い等の厳しい環境での遠隔作業となるため、事前に実物に近いモックアップ施設を活用した試験・訓練を実施した上で、安全最優先で着実に作業を実施してまいります。

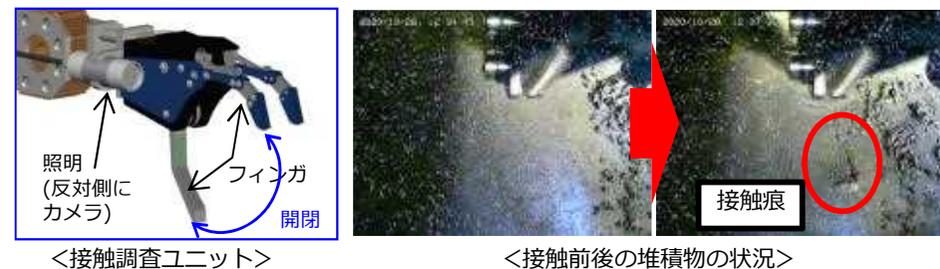
貫通孔 (X-6ペネ) 内堆積物調査の概要

- 2号機燃料デブリ取り出しは、試験的取り出しの結果を踏まえ、方法を検証・確認した上で、段階的に取り出し規模を拡大していく、「ステップ・バイ・ステップ」の一連の作業として進めています。
- PCV内部調査及び試験的取り出し作業の準備段階として、貫通孔内の堆積物接触調査を2020年10月28日に実施しました。
- また、英国で開発中の試験的取り出し装置は、新型コロナ感染拡大の影響で開発が遅れており、英国での作業を継続した場合、大幅な工程遅延が見込まれるため、英国で計画していた性能確認試験等のうち、日本で実施可と判断したものは日本で実施することとしました。
- 試験的取り出しに向けては工程遅延を1年程度に留められるよう、引き続き安全最優先で取り組んでまいります。

2020年10月28日に実施した貫通孔の堆積物接触調査では、今回の調査範囲において、接触することにより貫通孔内の堆積物は形状が変化し、固着していないことを確認しました。

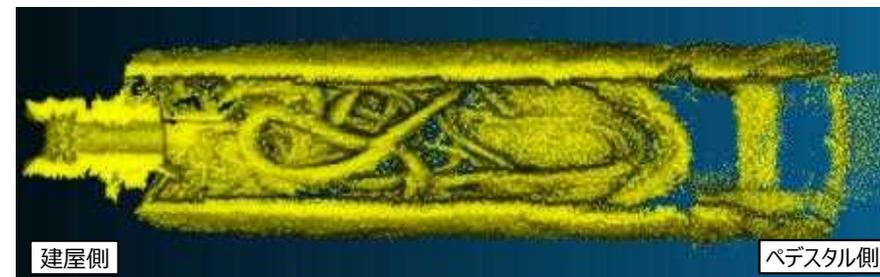
<3DスキャンによるX-6ペネ上方からの堆積物の状況>

3Dスキャン調査を10月30日に実施し、堆積物等の分布に関する情報を取得しました。

これらの情報を活用し、貫通孔内堆積物の除去作業手順の検討を進めてまいります。

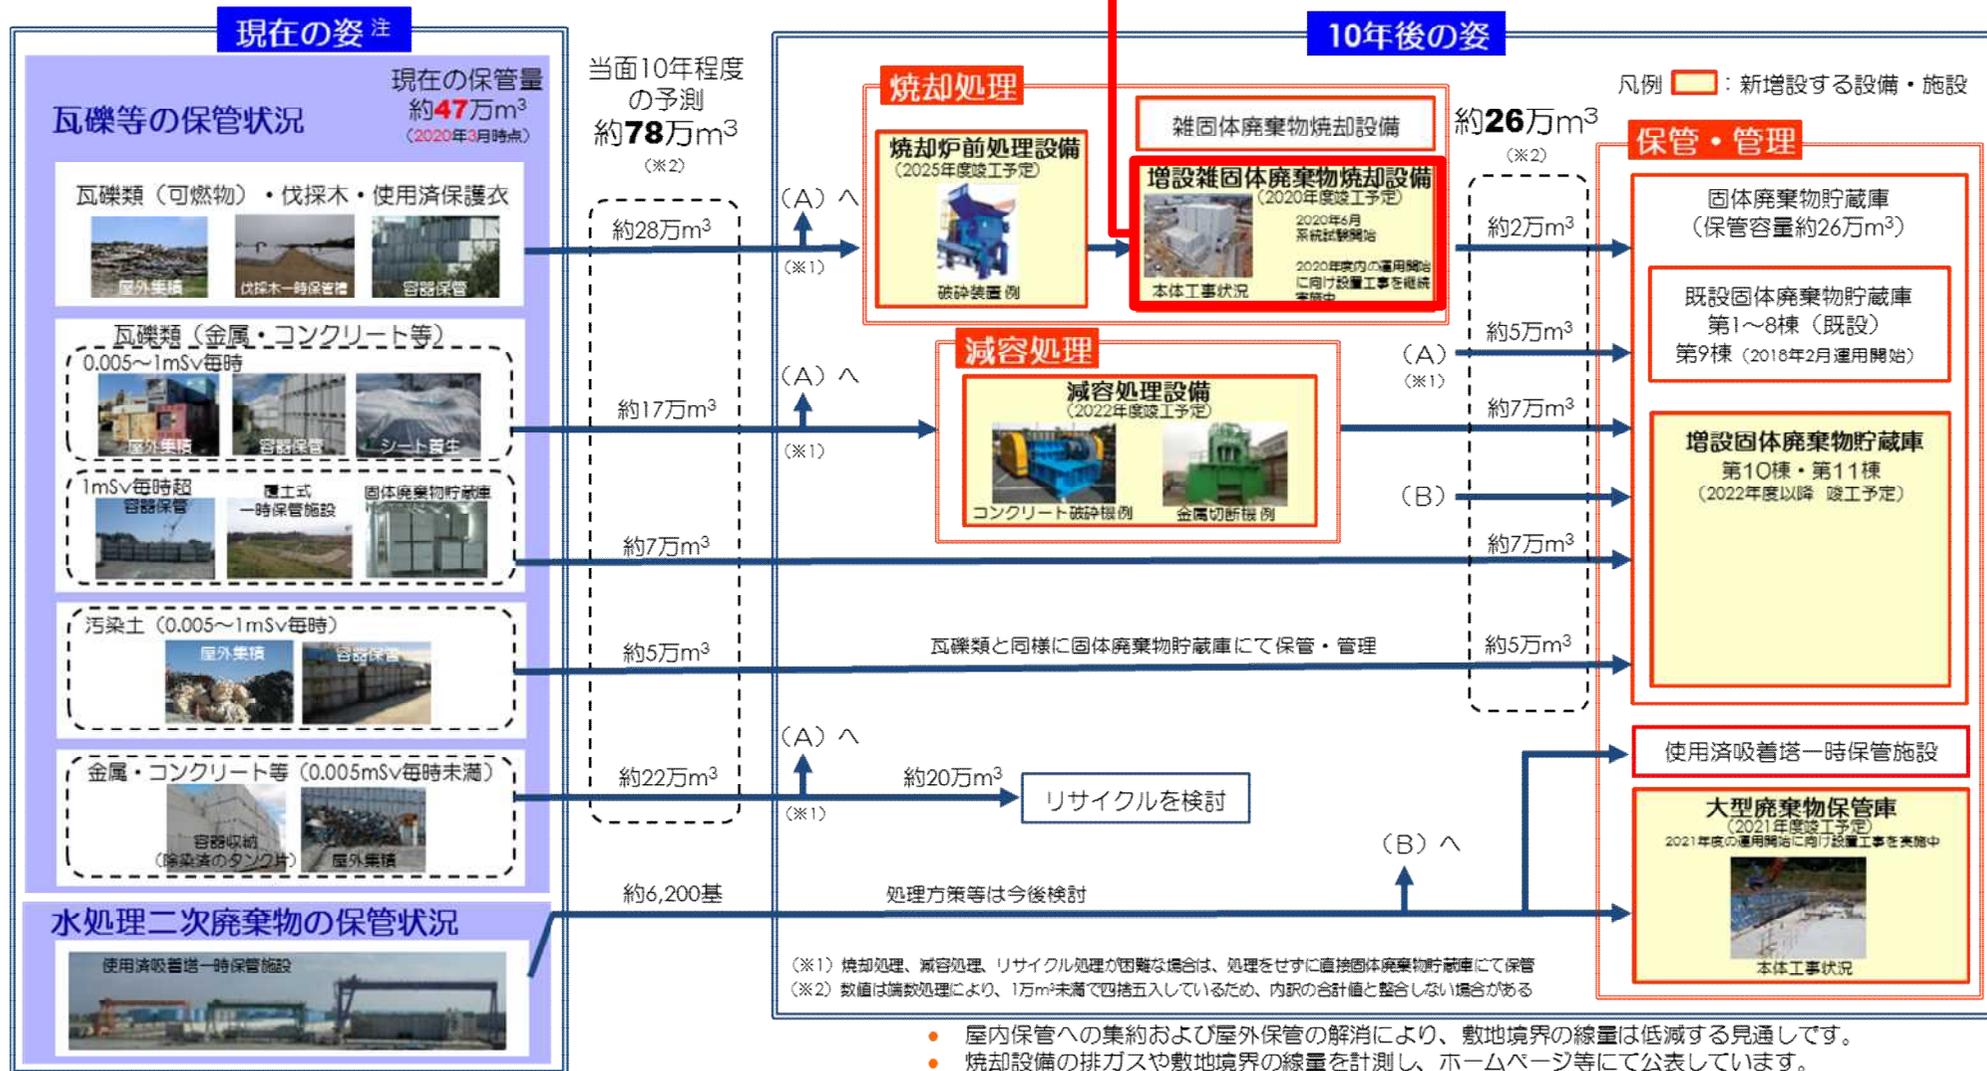
保管管理計画の概要（2020年7月改訂版）

- 福島第一原子力発電所で発生する固体廃棄物については、今後10年間の発生量予測とそれを踏まえた廃棄物関連施設等の建設計画等を「固体廃棄物の保管管理計画」として纏め、年に1回見直しを行っています。
- 2020年7月に改訂し、2031年度までの廃棄物発生量は78万m³と予測しており、設備設置計画に影響がないことを確認しています。
- 引き続き、中長期ロードマップの目標工程である「2028年度内までに、水処理二次廃棄物及び再利用・再使用対象を除く全ての固体廃棄物の屋外での保管を解消」の達成に向け、取り組んで参ります。

設計・工程見直し中であり、2021年度内の竣工を予定

- 屋内保管への集約および屋外保管の解消により、敷地境界の線量は低減する見通しです。
- 焼却設備の排ガスや敷地境界の線量を計測し、ホームページ等にて公表しています。

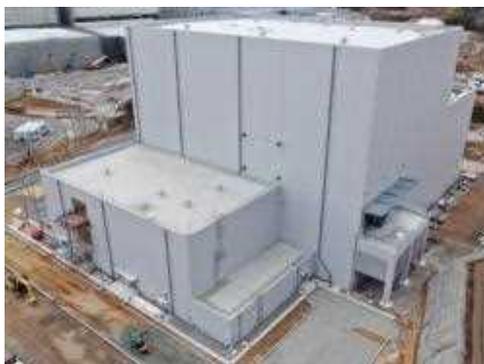
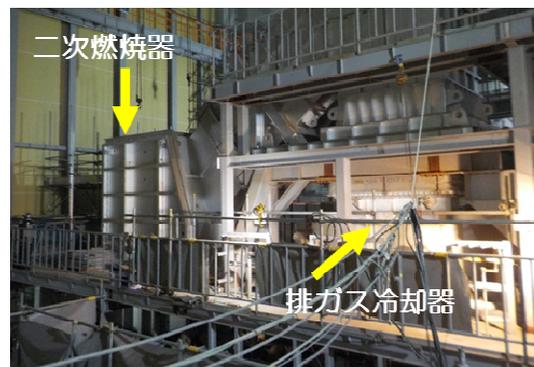
- 福島第一原子力発電所で発生する固体廃棄物の処理・保管施設の設置を進めています。
 - 増設雑固体廃棄物焼却設備：2020年11月の試運転中に焼却炉の摺動部に想定以上の摩耗が確認されたため設計・工程を見直し中。2021年度内の竣工を目指す。
 - 減容処理設備：2022年度竣工予定
 - 大型廃棄物保管庫：2021年度竣工予定
 - 増設固体廃棄物貯蔵庫（第10棟、第11棟）：2022年度以降竣工予定
- また、廃棄物の処理・処分や燃料デブリ等の性状把握のため、放射性物質分析・研究施設の建設を進めています。本施設は日本原子力研究開発機構が建設・運営し、東京電力が特定原子力施設の一部として保安管理を統括して行います。

増設雑固体廃棄物焼却設備の建設状況（左：建屋全景：右：設備設置状況）

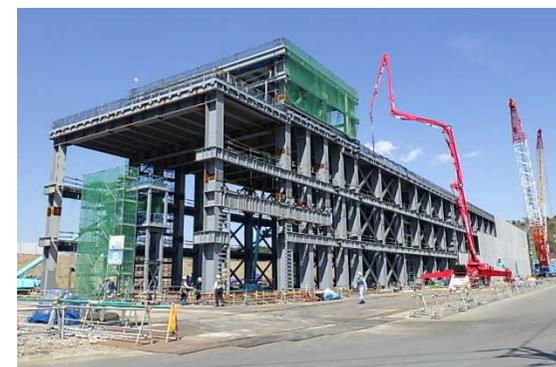
大型廃棄物保管庫の建設状況

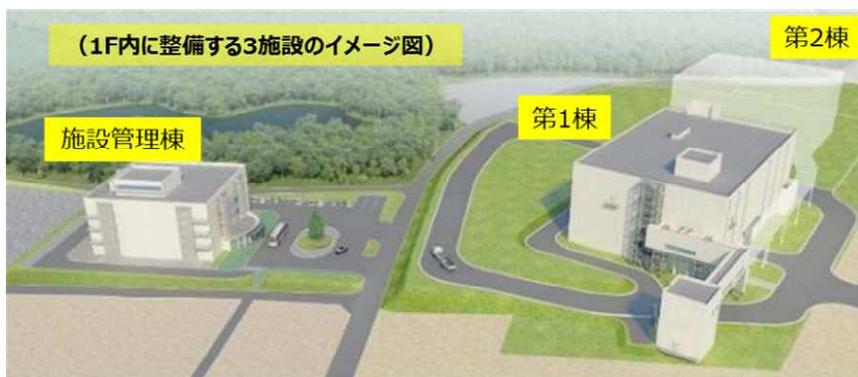
➤ 放射性物質分析・研究施設

- ① 施設管理棟【2018年3月運用開始済】：遠隔操作装置の操作訓練等を実施中。
- ② 第1棟【建設中】：低・中線量のガレキ類等の廃棄物試料の分析を実施予定。
- ③ 第2棟【実施計画変更認可申請中】：燃料デブリ等の分析を実施予定。

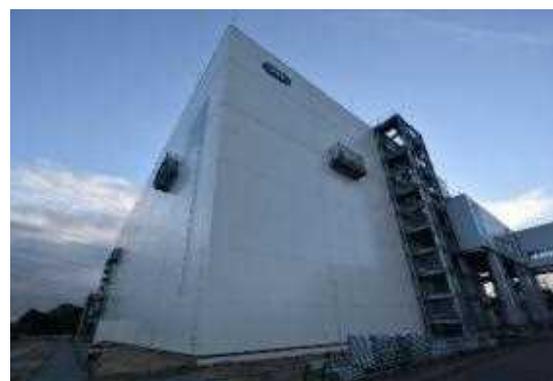
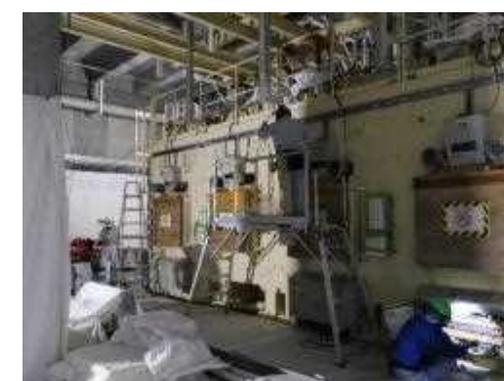
放射性物質分析・研究施設第1棟の建設状況（左：建屋全景：右：鉄セル室整備状況）

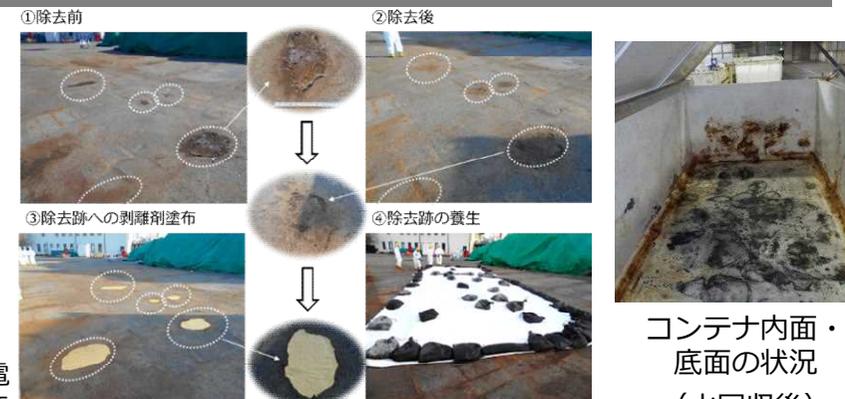
- 1月25日~3月2日にかけて、瓦礫等の一時保管エリアW(研修棟北側)に保管していた瓦礫収納容器約270基を固体廃棄物貯蔵庫へ移送する作業を実施しており、コンテナの一部に腐食が著しい箇所が確認された1基の内部調査を4月9日に実施しました。当エリアで全ベータの値が高かった場所に置いてあった全38基中、残り37基のうち、14基の調査が完了し異常なしを確認しました。引き続き、4月中を目途に調査を継続してまいります。
- 旧研修棟東側で確認されたコンテナ4基についても、速やかに内容物を確認するとともに早急にコンテナの屋内への移動を実施する予定です。

線量当量率の高い土の塊の除去状況

コンテナ内面・底面の状況(水回収後)

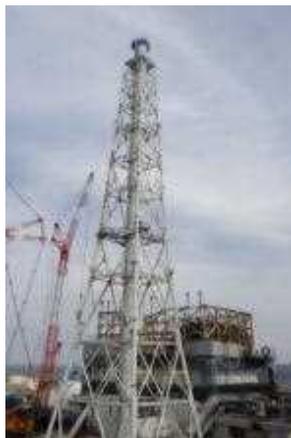
解体開始前

- 1/2号機排気筒の上部に損傷・破断箇所があることを踏まえ、耐震上の裕度向上を目的に、2019年8月から排気筒上部の半分、約60mの解体工事に着手しました。
- この度、高さ約60m、23ブロックに分けた排気筒の解体が2020年4月29日に完了、5月1日には、筒身頂部へ雨水侵入防止を目的とした蓋を設置し、一連の作業が全て完了しました。
- 残りの1・2号機排気筒の下部と、3・4号機排気筒についても、安全を最優先に、ダスト飛散対策に万全を期し、順次撤去をしていく予定です。
- 「株式会社エイブル」様をはじめ関係者の皆さまに感謝し、今後も地元企業の皆さまと廃炉作業を進めてまいります。

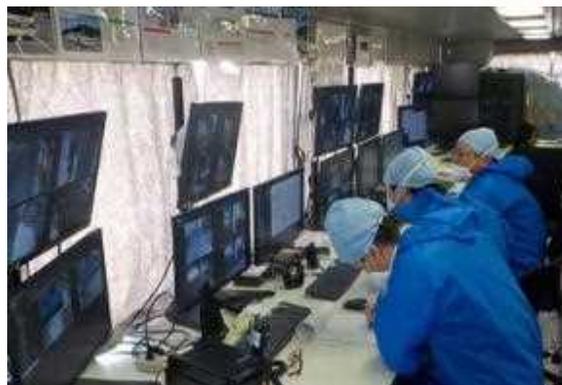
バス内での遠隔操作

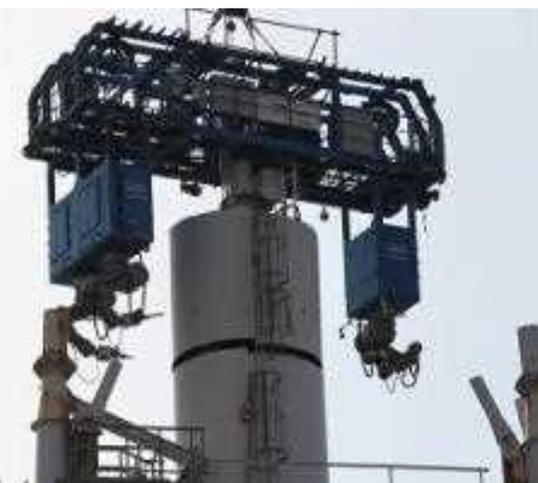
23ブロック目
解体作業状況(2020年4月29日)

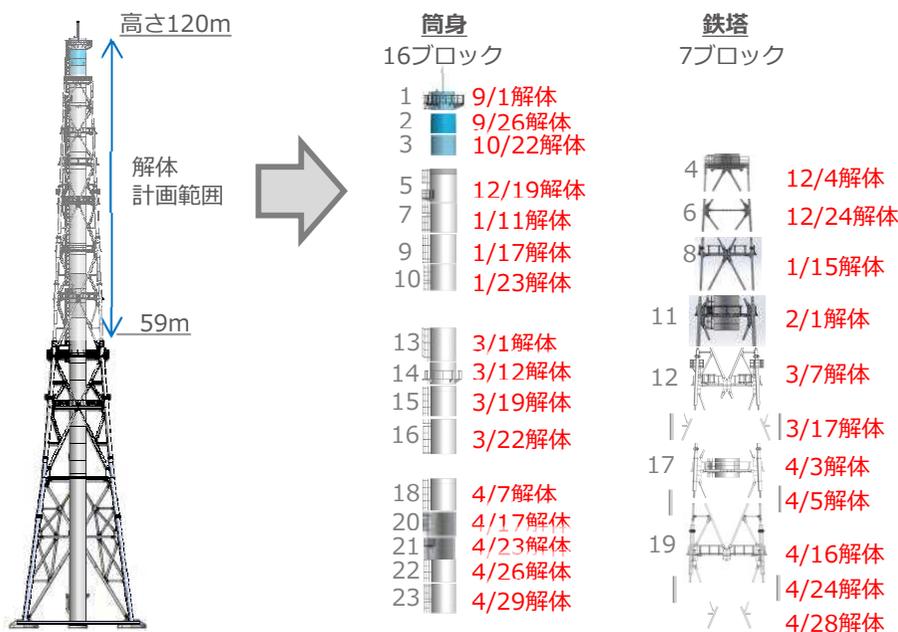
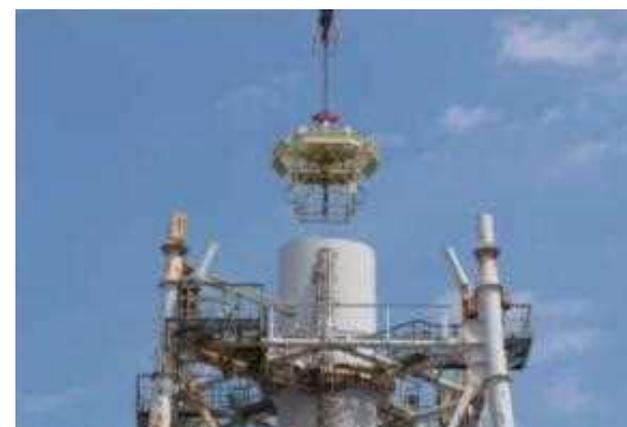
頂部蓋設置作業状況
(2020年5月1日)

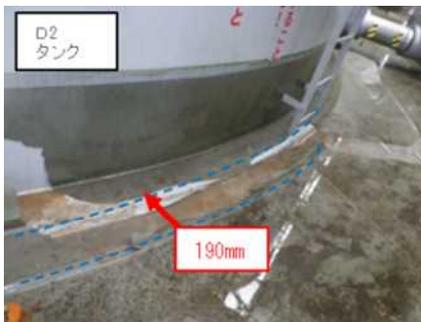
D2エリアタンクのずれの状況

- 地震後のパラメータ監視において、2月19日に1、3号機の原子炉格納容器水位が低下傾向にあると判断しました。
 - 1号機：注水量の増減により、水位計L2位置:T.P.約5,664～温度計T2位置:T.P.約5,964の範囲で水位を管理
 - 3号機：概ねT.P.約9,264～T.P.約10,064の間で安定傾向。4/9～原子炉注水停止試験を実施中
- プラントパラメータやモニタリングポスト、原子炉建屋水位に有意な変動は確認されていないことから、直ちに安全上影響はないと評価しています。1、3号機ともに過去の原子炉注水停止試験で経験した水位を上回っています(3号機は4月の注水停止試験前における水位)が、引き続き注意深くパラメータを監視していきます。
- 地震後の設備点検において中低濃度タンク等、構内のタンクの一部で滑動（ずれ）が確認されています。
 - ずれによるタンクや配管からの漏えいは確認されませんが、タンク間の連結管の一部にメーカー推奨変位値の超過が確認されていることから、詳細点検を行いました。変位が確認された連結管については今後交換を進めています。
 - ずれが確認されたタンクエリアのうち、Dエリアは他と比較し、特異的に滑動量が大きいことから要因分析を実施しています。

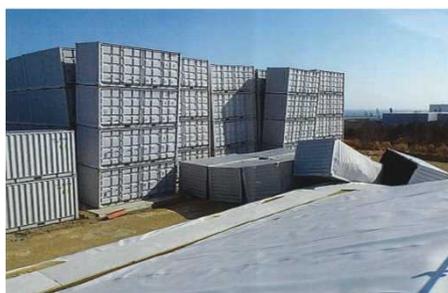
瓦礫保管エリア一時保管施設でのコンテナ傾き及び転倒

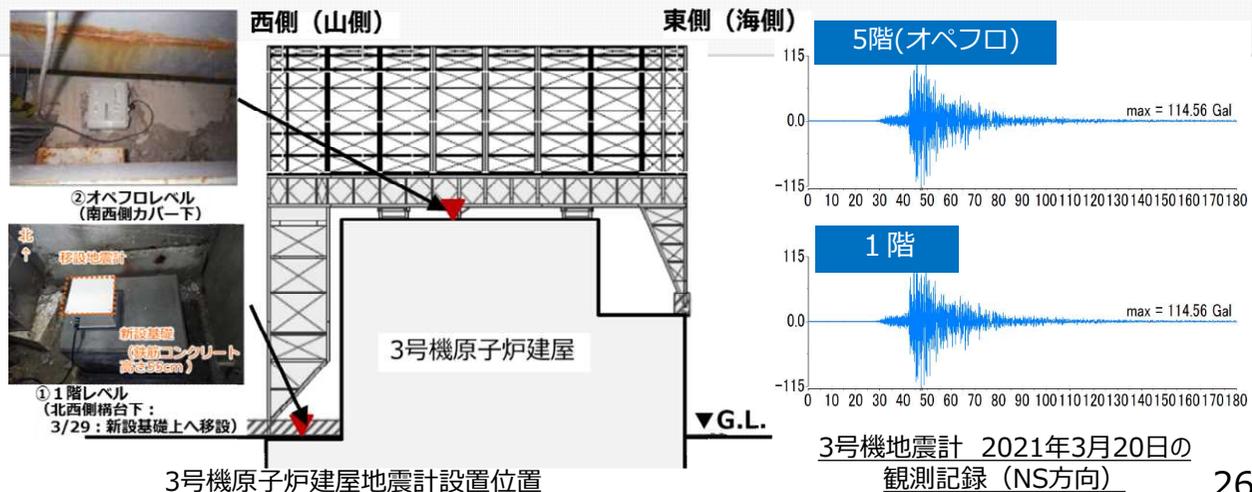
3号機原子炉建屋地震計設置位置

- ・ 原子炉建屋の長期健全性について、地震観測記録の分析により建屋全体の経年変化の傾向把握に活用できないか検討することを目的に、3号機1階及び5階に地震計を設置し、2020年4月1日より試験運用を開始した。
- ・ その後、2020年7月に1階レベルに設置した地震計が大雨の影響により水没し故障に至った。設置位置の変更等、復旧計画を立案しているところ更に、10月に5階レベルに設置した地震計もノイズや欠測が確認されるようになった。
- ・ 原因不明のまま交換しても再発する可能性を考慮し、水没した地震計も、原因究明後に復旧する方針に変更した。
- ・ ノイズ原因調査の結果、地震計基板の不具合を確認し、放射線影響の可能性について検討を開始したが、2021年2月、原因究明が長期化する可能性が高いと判断し、新品への交換を準備していたところ、2月13日の地震が発生した。

- ・ 故障していた地震計2台について新品に交換し、3月19日より試験観測を再開し、3月20日に発生した地震データも取得できている。更に、3月29日に1階レベル地震計の大雨による故障の再発防止として、嵩上げた新設基盤上へ移設。
- ・ 引き続き、建屋全体の経年変化の傾向把握のため観測を継続するとともに、1、2号への地震計設置を検討していく。

3号機地震計 2021年3月20日の観測記録(NS方向)
