3号機原子炉建屋トールラス室における 3Dレーザスキャン計測の 実施について

2015年12月24日
東京電力株式会社

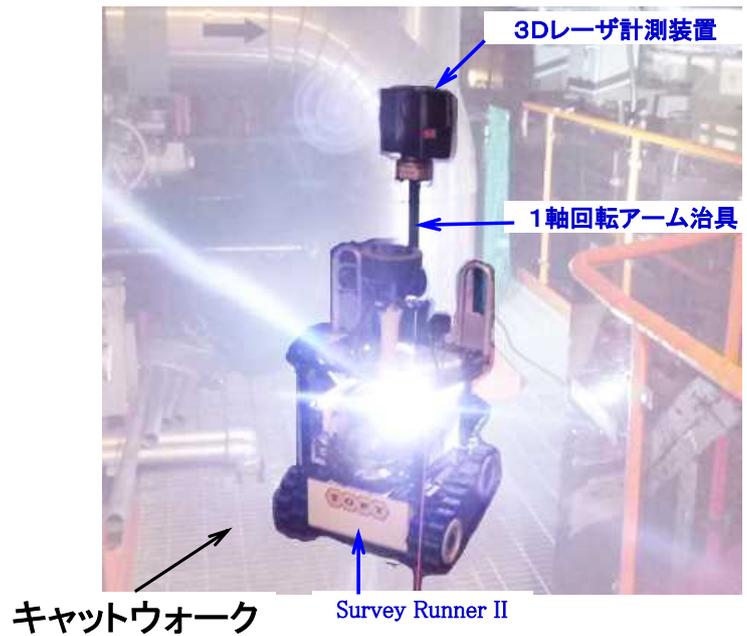
- 計測装置を搭載した遠隔操作装置を、キャットウォーク上を自走させて、3Dレーザスキャンを行う。
- 遠隔操作装置：2号機のトラス室を計測した装置を活用。トピー工業製Survey Runner IIに3Dレーザ計測装置を搭載して計測する。
- 計測装置：FARO社製3Dレーザ計測装置
 - 3D点群データを取得する。

3Dレーザスキャン計測イメージ図
(5号機でのモックアップ画像)

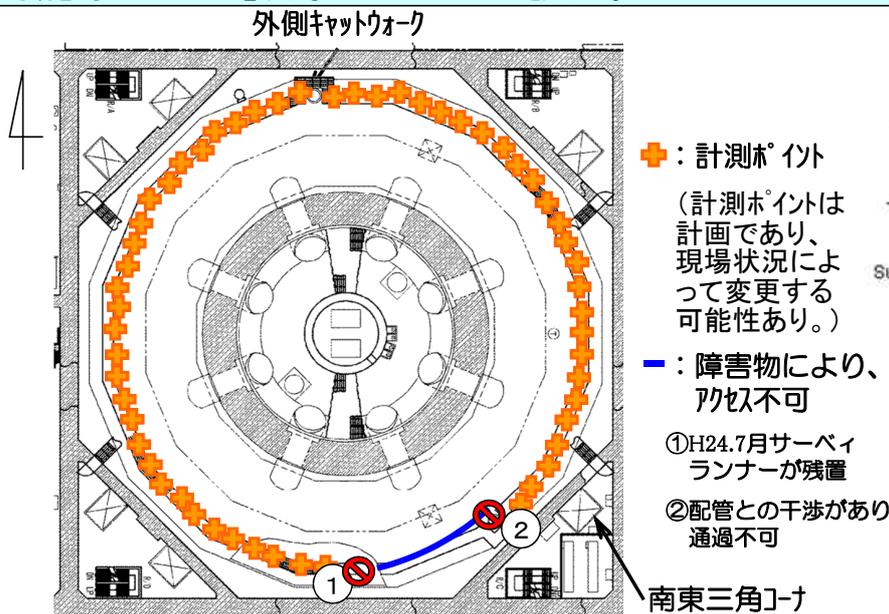
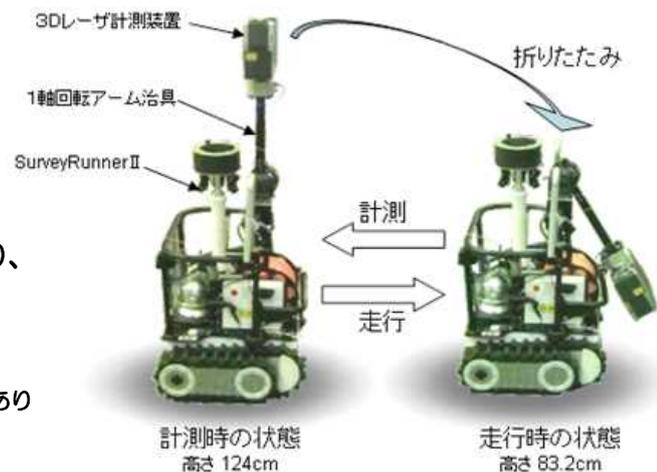
計測装置を搭載した遠隔操作装置の外観

遠隔操作装置を南東三角コーナーよりトラス室の外側キャットウォークへ自走させ、周回して計測する。

今後、S/C内滞留水水位測定、PCV漏えい箇所調査、PCV補修のための床穿孔、循環冷却用排水ポンプ設置等の作業が発生する可能性が考えられ、これらに対応可能なように計測ポイントを設定。

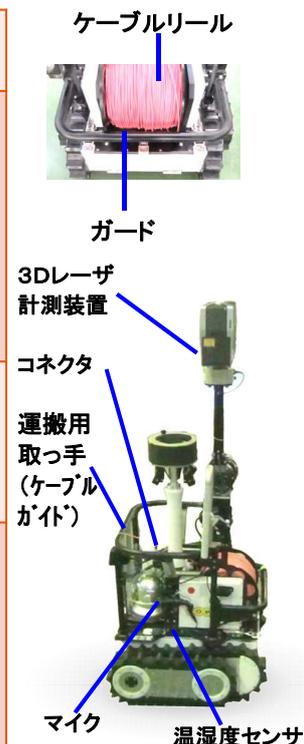
H24年に計測を実施した際、装置を現場に残置した原因の反映と今回の調査方法が実施可能となるよう下表の改造を施した。

対応項目	実施内容
前回残置の原因と対策 (サーバイランナーI→II)	<p>(残置の原因) 階段手すりにケーブルガイドが接触した影響でケーブルリールが変形してケーブル巻取不良となり、その後ロボットとケーブルの接触があり通信断が発生したものと推定されている</p> <p>(対策) ①ケーブルガイド取付位置の変更(衝突による故障防止) ②ケーブル塗装(暗闇での視認性向上)</p>
運用実績を踏まえた改良 (サーバイランナーI→II)	<p>①運搬用ガイド・サポートの強化(運搬用取っ手) ②マイク・温湿度センサの追加 ③作業アーム等の機能を取付可能なよう電源・通信コネクタを追加</p>
3号機トラス計測向けの対策	<p>(3号トラス室内部の環境) ・キャットウォーク上に微細ガレキ散乱箇所あり ・北側マンホール横の狭隘部通過とグレーチング上の方向転換</p> <p>(対策) ①全体幅縮小型の砂地クローラ(異物噛込み対応)の採用 ②グレーチング上の走行、方向転換と階段昇降の耐久試験を実施</p>
