1号機タービン建屋滞留水処理について

2016年 5月26日

東京電力ホールディングス株式会社

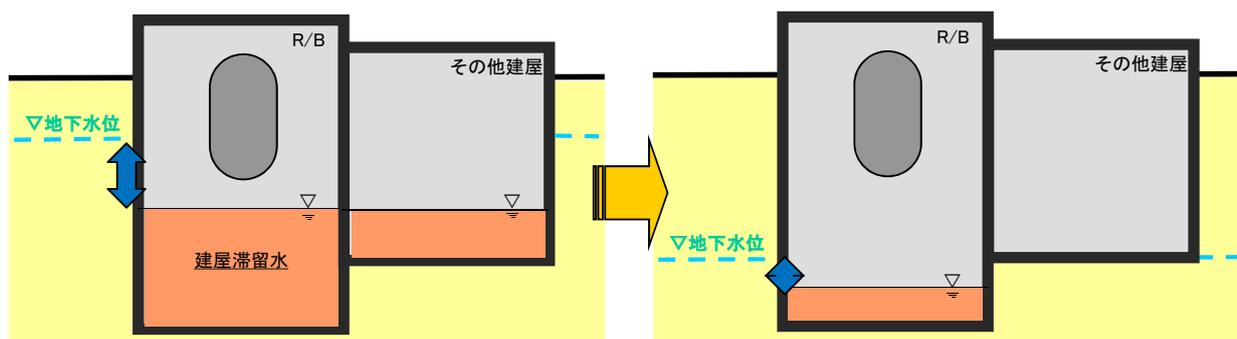
- サブドレン稼働及び今後の陸側遮水壁の構築により、地下水位が低下

- 地下水位と建屋水位の水位差を確保しつつ、建屋水位を低下させるため、建屋滞留水処理を実施

建屋滞留水処理イメージ

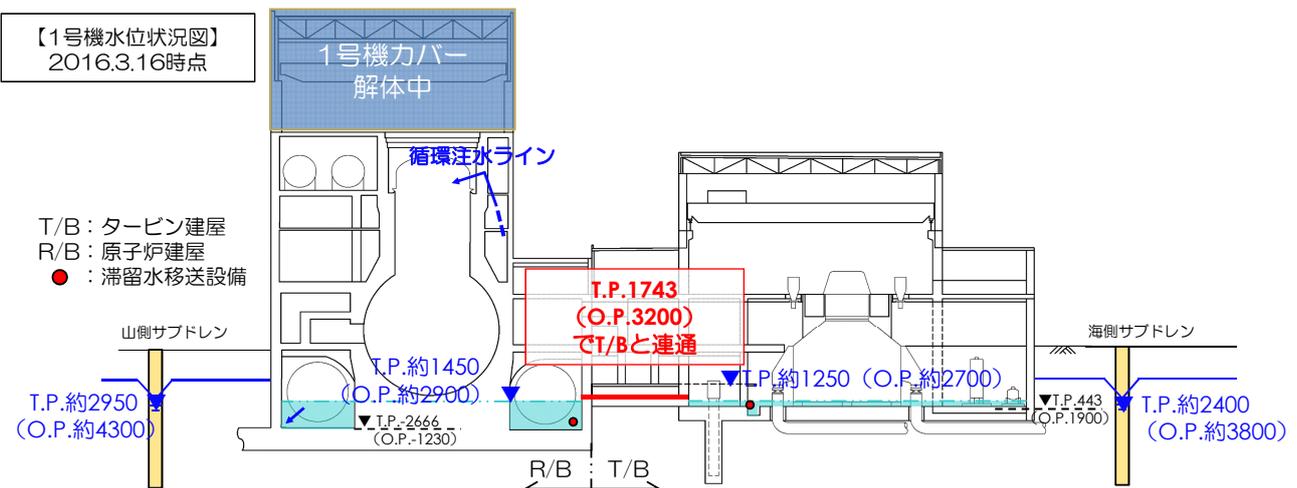
- 2016年3月16日に、循環注水を行っている1号機原子炉建屋（R/B）の滞留水水位を、隣接する1号機タービン建屋（T/B）との連通箇所であるレベルT.P.1743以下まで低下させ、水位が安定的に維持されていることを確認し、滞留水処理の完了に向けた取組の一つである「T/Bの循環注水ラインからの切り離し」を1号機にて達成したものと判断した。
- 今後、1号機T/Bの滞留水処理を進めていく計画であり、以下の検討を進めている。
 - 既設設備では建屋床面までの水位低減ができないため、移送設備の追設
 - 水位低下に伴う建物や機器の露出によるダスト飛散リスクの低減 等

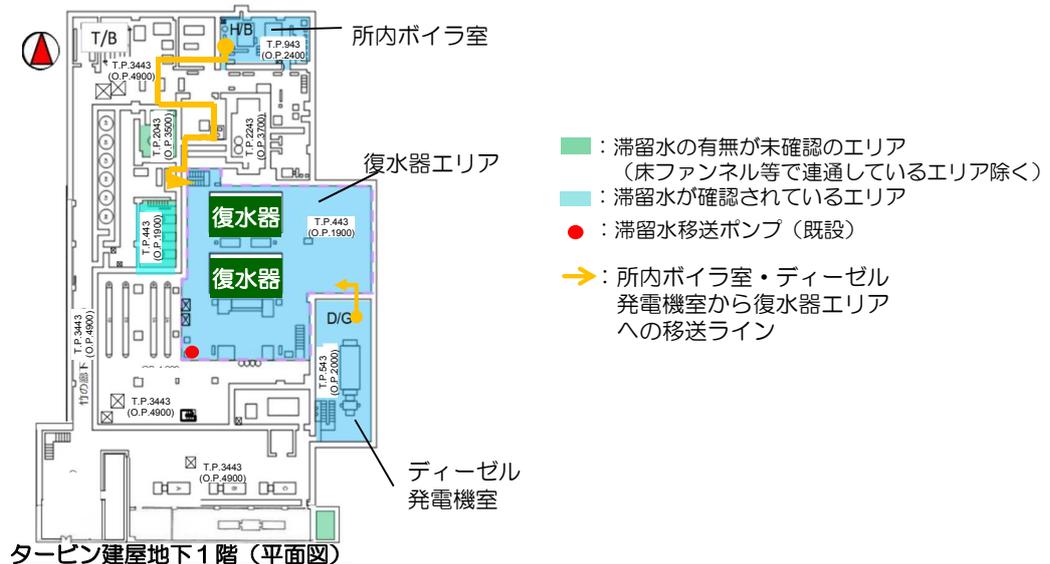
■ 1号機タービン建屋滞留水の状況は以下の通り。

- 復水器エリア、所内ボイラ室及びディーゼル発電機室にて、滞留水が確認されており、滞留水の有無が確認されていないエリアについては、順次確認していく
- 所内ボイラ室及びディーゼル発電機室については、滞留水表面に油分が確認されており、所内ボイラ室は油回収を実施した後床面付近まで滞留水移送を実施し、ディーゼル発電機室は油回収作業を実施中
- 復水器エリアについては、雨水・地下水の流入による水位上昇に應じ、滞留水を移送

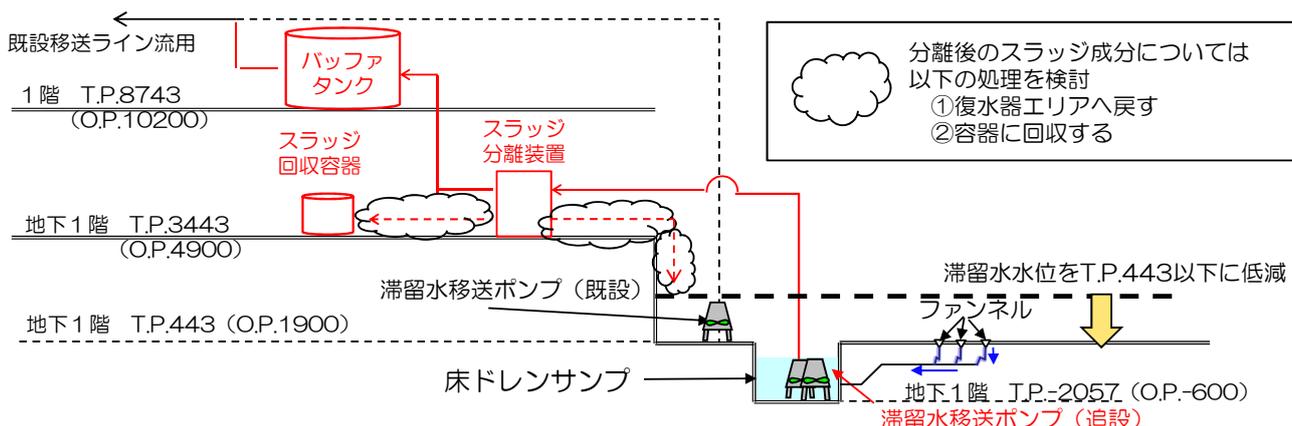
- 基本設計方針：1号機タービン建屋地下1階（T.P.443）まで滞留水を処理し、安定的に水位をT.P.443以下に維持すること
- 既設の滞留水移送ポンプでは床面から約300mm（T.P.750程度）の高さまでしか滞留水を移送できないことから、T.P.443より低く掘り下げられ、ファンネルを通じて滞留水が集約する床ドレンサンプ等に滞留水移送ポンプを追加設置する。
- 基本設計に基づき、以下の事項について現場調査を実施し、検討を進めている。
 - 設備設置作業を実施するための線量低減対策
 - 追加設置する滞留水移送設備の配置成立性
 - 移送ポンプ設置作業における作業員の被ばく線量を考慮した施工方法

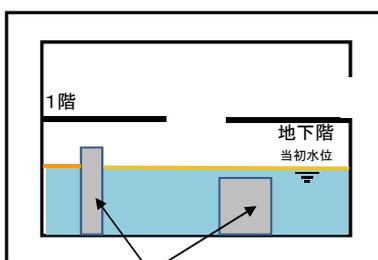
【状態1:過去】

汚染水水位が高く、汚染面が空气中に暴露していない状態

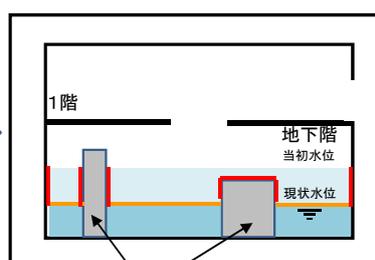
【状態2:現状～建屋水位低下時】

汚染水水位が低下し、汚染面の一部が空气中に暴露した状態

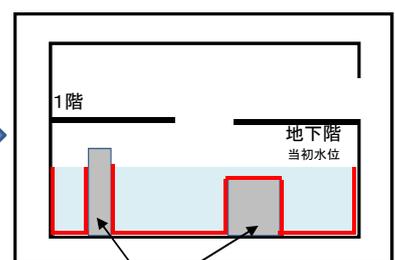
【状態3:建屋床面露出時】

汚染水がなくなり汚染面がすべて暴露した状態

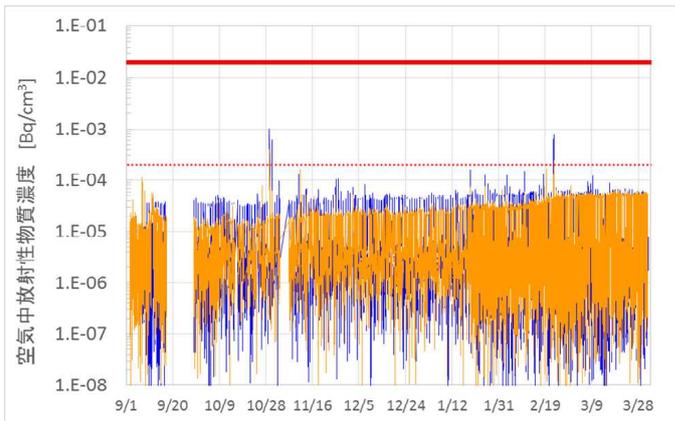
- 連続ダストモニタを地下1階（T.P.3443：部分的に乾燥）と1階（T.P.8743：乾燥）に設置し、2015年9月3日からダスト濃度を測定し、乾燥が進むことでダスト飛散が懸念された冬季においても、ダスト濃度は概ね $10^{-7} \sim 10^{-4}$ [Bq/cm³]で推移しており、全面マスクの使用上限（ 2×10^{-2} [Bq/cm³]、表中の赤実線）を超える上昇は確認されていない。
- 測定期間中の作業時に全面マスクの着用基準（ 2×10^{-4} [Bq/cm³]、表中の赤点線）を超えるダスト上昇を確認したが、作業終了後に変動幅（ $10^{-7} \sim 10^{-4}$ [Bq/cm³]）まで下がっており、継続的な上昇傾向は確認されていない。
 - 10/29、30：最大 1.0×10^{-3} [Bq/cm³] [作業内容：除染の試験作業 等]
 - 2/22：最大 7.6×10^{-4} [Bq/cm³] [作業内容：除染作業 等]

全面マスク使用上限： 2×10^{-2} [Bq/cm³]

全面マスク着用基準： 2×10^{-4} [Bq/cm³]
