廃止措置等に向けた進捗状況：使用済み燃料プールからの燃料取り出し作業

至近の目標 1～3号機使用済み燃料プール内の燃料の取り出し開始

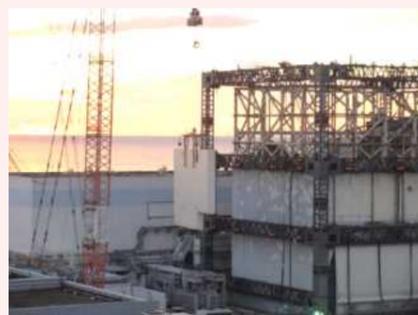
<壁パネル取り外し状況>

1号機使用済み燃料プールからの燃料取り出しについては、オペレーティングフロア（※1）上部に、燃料取り出し専用カバーを設置する計画。
このプランの実施に向け、放射性物質の飛散抑制対策を徹底した上で、建屋カバーを解体し、オペレーティングフロア上部のガレキ撤去を実施する。
2016/11/10、建屋カバーの全ての屋根パネル・壁パネルの取り外し完了。オペフロのガレキ状況の調査を行った後、建屋カバーの柱・梁を改造し、防風シートを設置する。引き続き、放射性物質の監視をしっかりと行っていく。

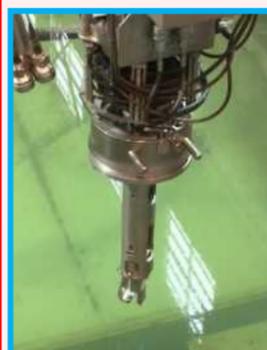
燃料把持機（マスト）

燃料取り出し用カバー設置に向けて、プール内大型ガレキ撤去作業が2015年11月に完了。安全・着実に燃料取り出しを進めるために、現場に設置する燃料取扱設備を用いて、工場にて遠隔操作訓練を実施（2015年2月～12月）。
原子炉建屋最上階の線量低減対策（除染、遮へい）を、2016年12月に完了。
2017年1月より燃料取り出し用カバー・燃料取扱設備の設置作業を実施中。

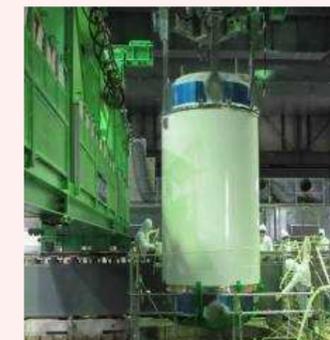
燃料取り出し状況

中長期ロードマップでは、ステップ2完了から2年以内（～2013/12）に初号機の使用済み燃料プール内の燃料取り出し開始を第1期の目標としてきた。
2013/11/18より初号機である4号機の使用済み燃料プール内の燃料取り出しを開始し、第2期へ移行した。

燃料取り出し作業開始から1年以内となる2014/11/5に、プール内の使用済み燃料1,331体の共用プールへの移送が完了した。残りの新燃料の6号機使用済み燃料プールへの移送は、2014/12/22に完了。（新燃料2体については燃料調査のため2012/7に先行して取り出し済）
これにより、4号機原子炉建屋からの燃料取り出しが完了した。今回の経験を活かし1～3号機のプール燃料取り出しに向けた作業を進める。

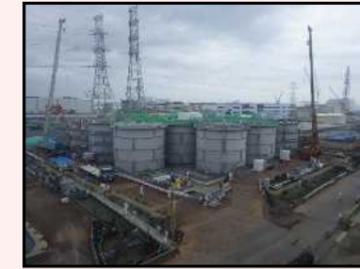
H1東エリア解体開始時の様子

- フランジタンクのリプレースに向け、H1東/H2エリアにて2015年5月よりフランジタンクの解体に着手し、H1東エリアのフランジタンク(全12基)の解体が2015年10月に、H2エリアのフランジタンク(全28基)の解体が2016年3月に完了。H4エリアのフランジタンク解体を実施中。

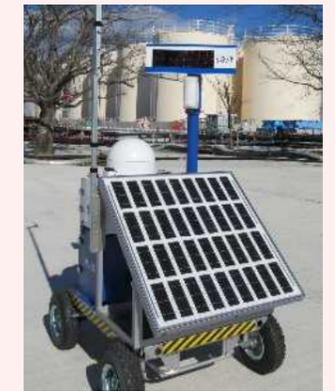
線量率モニタの設置状況

福島第一構内で働く作業員の方が、現場状況を正確に把握しながら作業できるように、2016/1/4までに合計86台の線量率モニタを設置。

これにより、作業する場所の線量率を、その場でリアルタイムに確認可能となった。

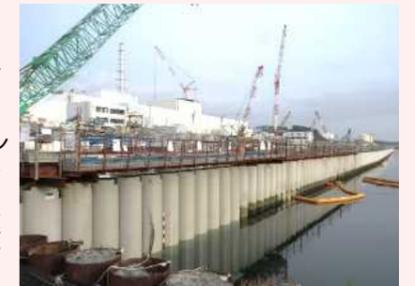
海側遮水壁 鋼管矢板打設完了状況

汚染された地下水の海洋への流出を防ぐため、海側遮水壁を設置。

2015/9/22に鋼管矢板の打設が完了した後、引き続き、鋼管矢板の継手処理を行い、2015/10/26に海側遮水壁の継手処理を完了。これにより、海側遮水壁の閉合作業が終わり、汚染水対策が大きく前進した。
