3号機原子炉格納容器内部調査について

2017年5月25日

東京電力ホールディングス株式会社

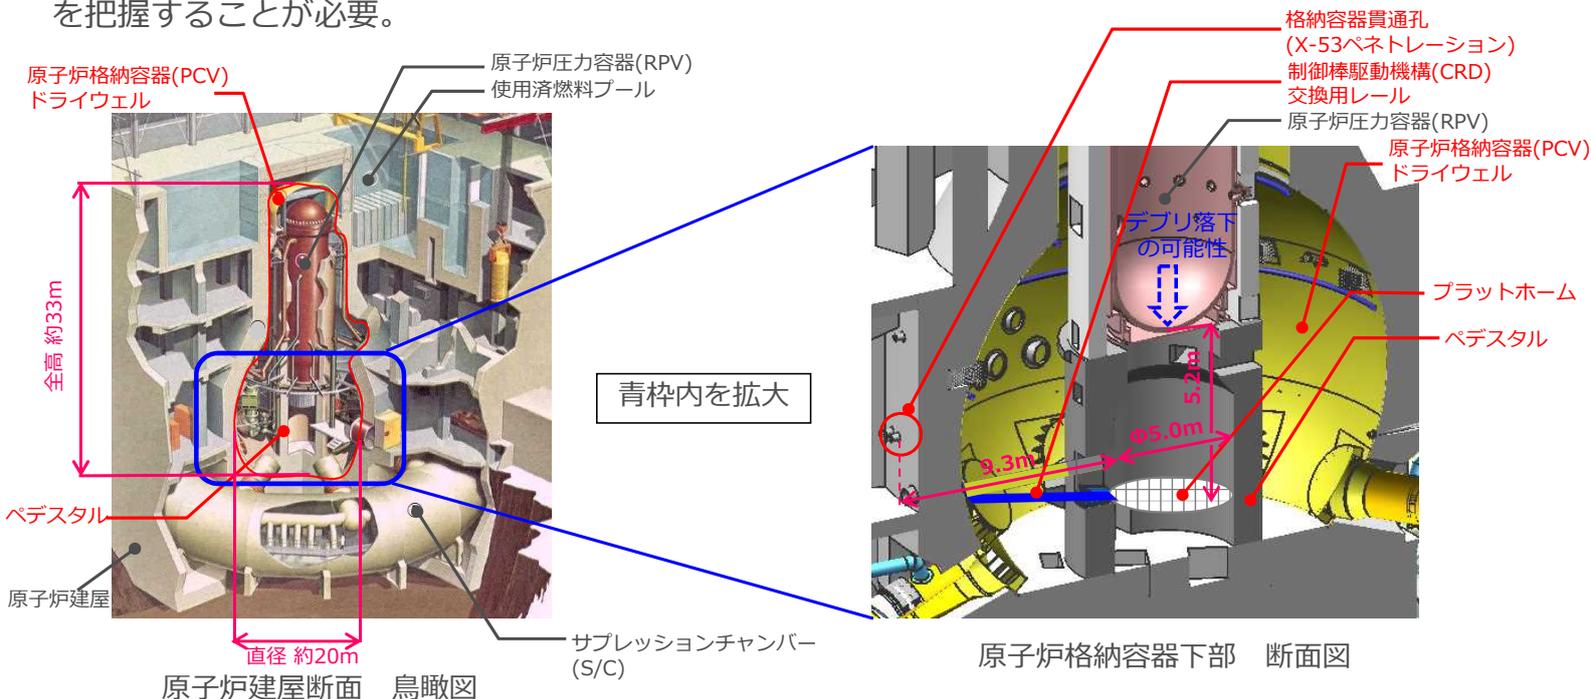
1. 3号機原子炉格納容器(PCV)の状況について

- 2011年3月11日の震災の影響により、原子炉圧力容器(RPV)内の核燃料が気中に露出し、溶融した。
 - 事故進展解析の結果、溶融した核燃料の一部がペDESTAL内に落下している可能性があることが判明している。
-
- 燃料デブリを取出すためには、原子炉格納容器内(PCV)の調査を実施し、デブリ及び周辺構造物の状況を把握することが必要。

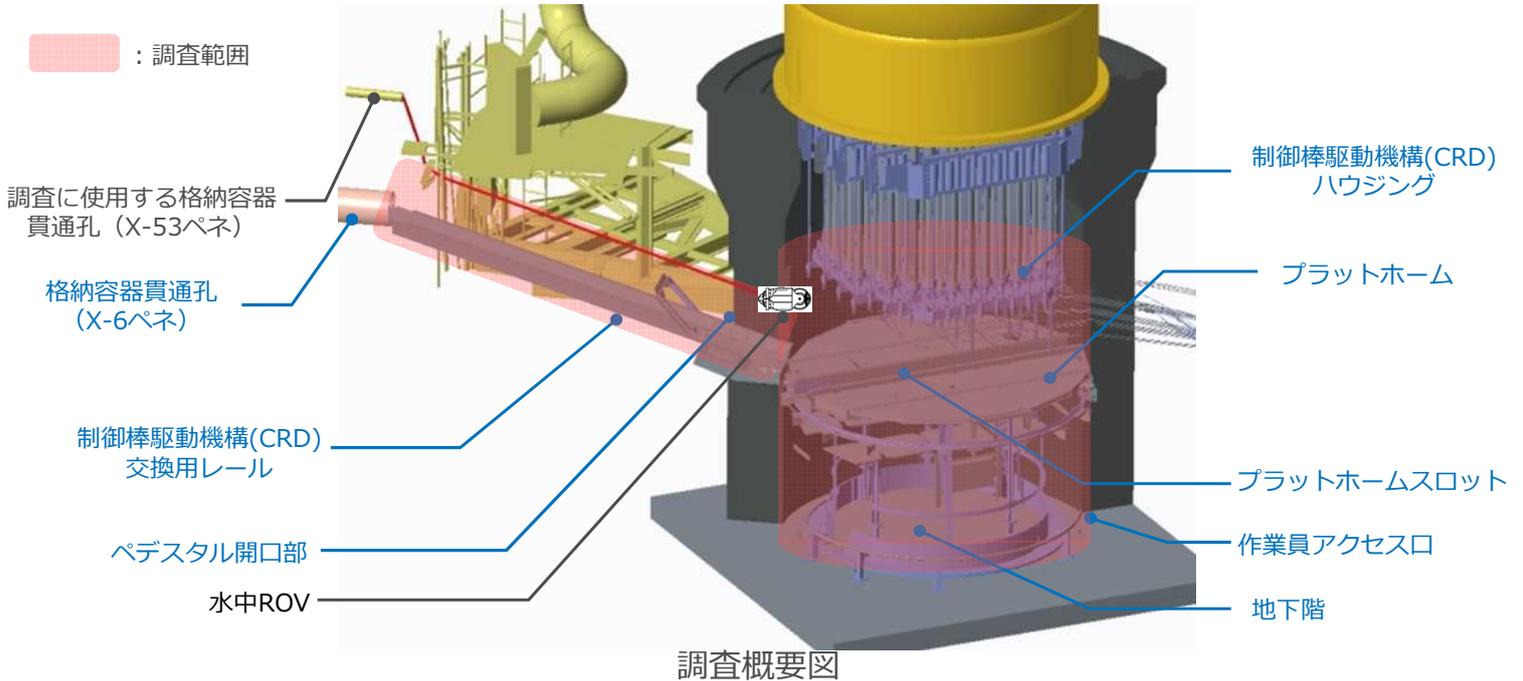
2. PCV内部調査の概要について

【調査計画】：①燃料デブリが存在する可能性のあるペDESTAL内について確認を行う。
②ペDESTAL内次回調査装置への設計・開発フィードバック情報(X-6やCRDレールの状況等)を取得する。

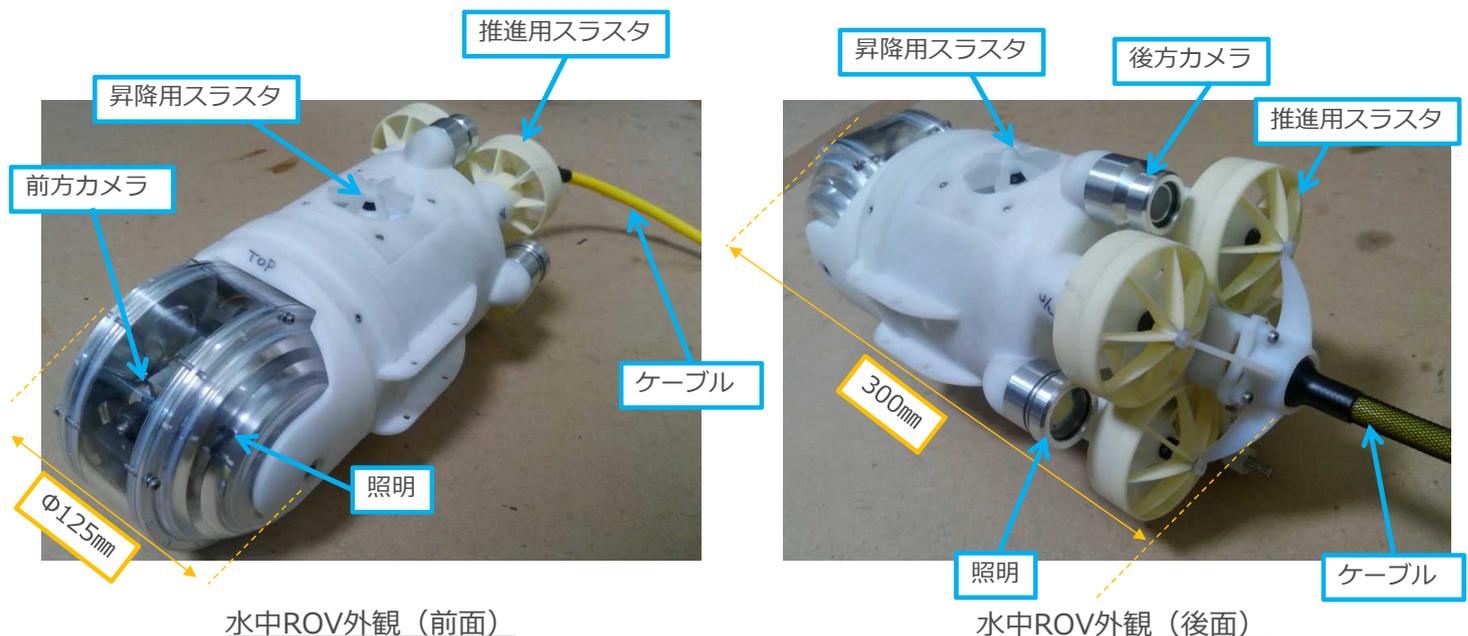
3. 水中ROVによるPCV内部調査 (1/2)

■ 水中ROVには、前方カメラ(パンなし・チルトあり)・後方カメラ (パンチルトなし)を搭載。

画像提供：国際廃炉研究開発機構(IRID)

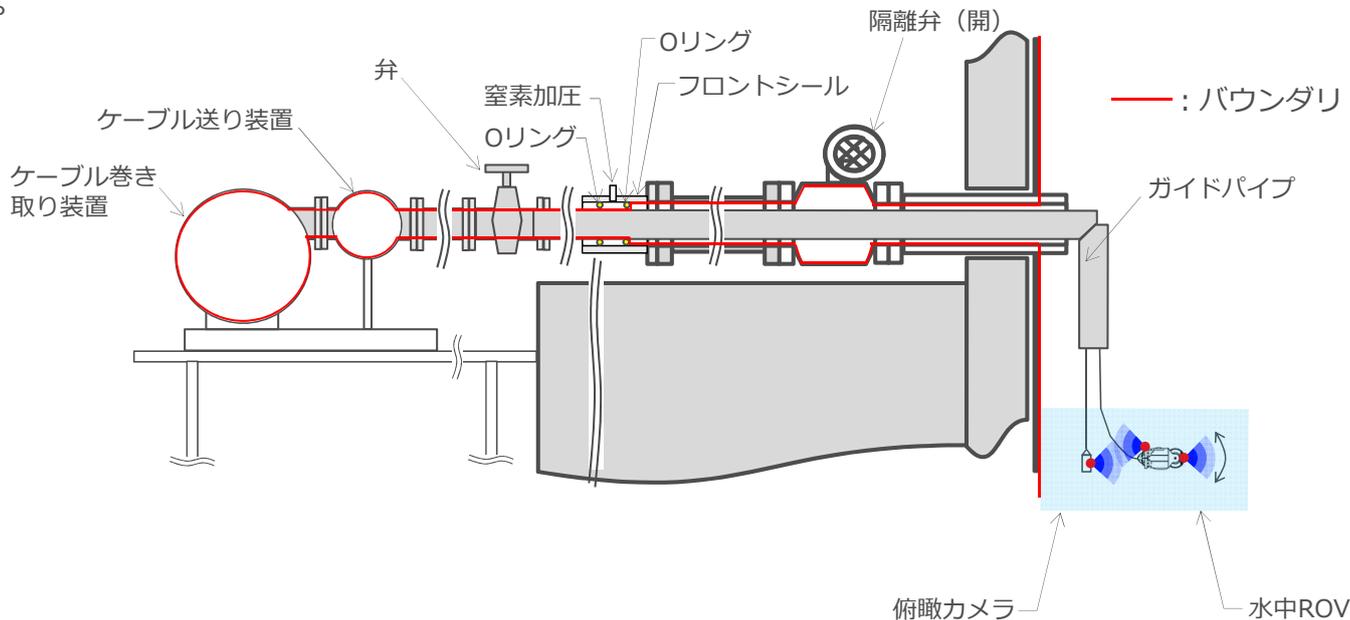
3. 水中ROVによるPCV内部調査 (2/2)

- 調査用ガイドパイプ設置にあたっては、下図に示すように、二重のOリングで封止することに加え窒素を加圧することによりバウンダリを構築し、PCV内の気体が外部に漏れ出て周辺環境へ影響を与えないよう作業する。
- なお、PCV内の気体が外部に漏れ出て周辺環境へ影響を与えていないことを確認するため、作業中にダストモニタによるダスト測定を行い、作業中のダスト濃度を監視する予定。
