廃止措置等に向けた進捗状況：使用済み燃料プールからの燃料取り出し作業

至近の目標 1～3号機使用済み燃料プール内の燃料の取り出し開始

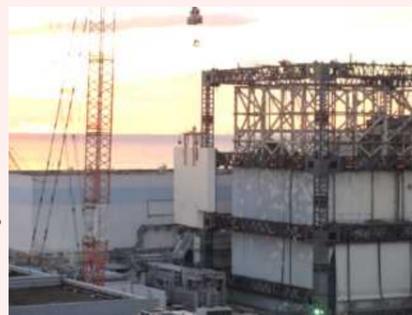
<壁パネル取り外し状況>

2016/11/10、建屋カバーの全ての屋根パネル・壁パネルの取り外し完了。

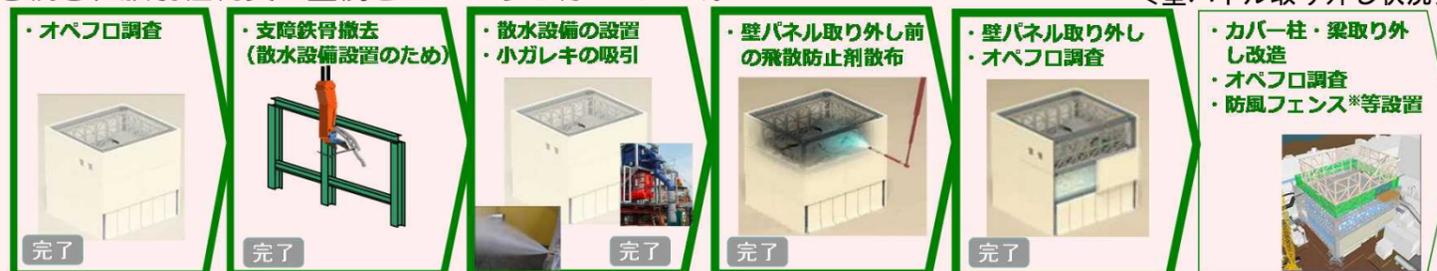
建屋カバー解体の流れ(至近の工程)

2017/5/11、建屋カバーの柱・梁の取り外し完了。現在、建屋カバーの柱・梁の改造(防風フェンス含む)を進めている。

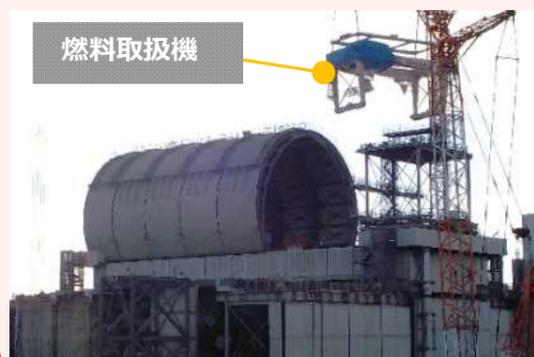
ドーム屋根設置状況(11/12撮影)

2017年1月より燃料取り出し用カバー・燃料取扱設備の設置作業を実施中。

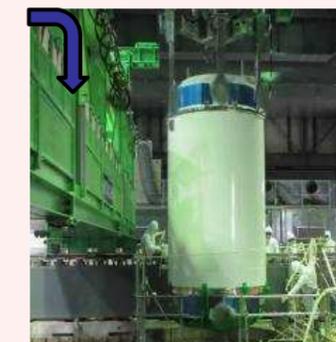
燃料取り出し状況

燃料取り出し作業開始から1年以内となる2014/11/5に、プール内の使用済み燃料1,331体の共用プールへの移送が完了した。残りの新燃料の6号機使用済み燃料プールへの移送は、2014/12/22に完了。(新燃料2体については燃料調査のため2012/7に先行して取り出し済)これにより、4号機原子炉建屋からの燃料取り出しが完了した。今回の経験を活かし1～3号機のプール燃料取り出しに向けた作業を進める。

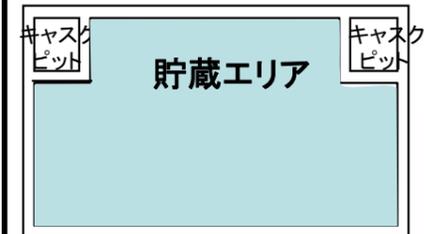
共用プール内空きスペースの確保(乾式キャスク仮保管設備への移送)

- 燃料取扱いが可能な状態まで共用プールの復旧が完了(2012/11)
- 共用プールに保管している使用済み燃料の乾式キャスクへの装填を開始(2013/6)
- 4号機使用済み燃料プールから取り出した使用済み燃料を受入(2013/11～2014/11)

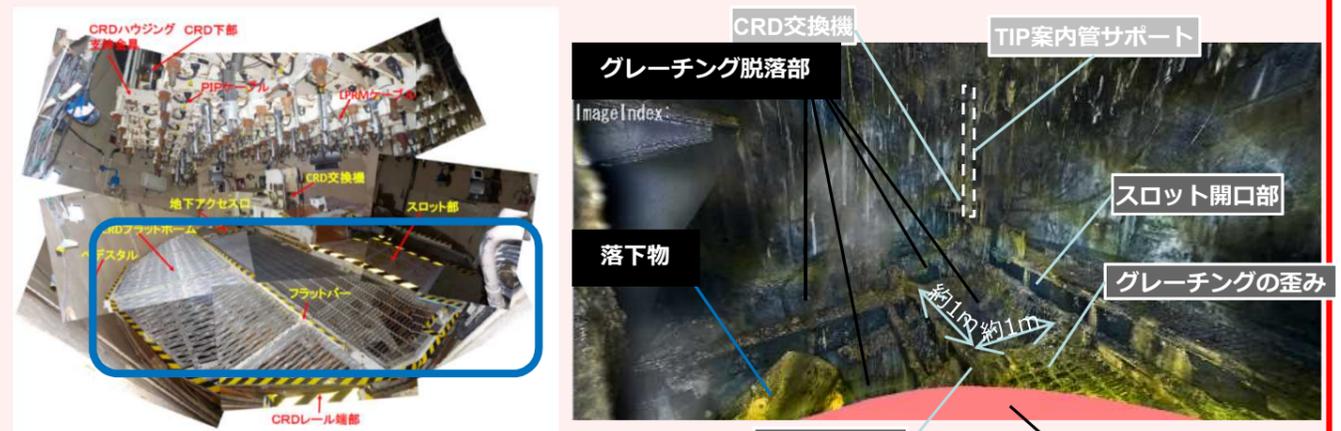
(参考) 5号機のペDESTAL内
ペDESTAL内部の状況

- 【調査概要】
 - 2号機X-6ペネ（※1）貫通口からロボットを投入し、CRDレールを利用しペDESTAL内にアクセスして調査。
- 【進捗状況】
 - 2017/1/26,30に格納容器貫通部からカメラを挿入し、ロボットが走行するCRD交換用レールの状況を確認。2/9に自走式調査装置アクセスルート上の堆積物除去を実施し、2/16に自走式調査装置を用いた格納容器内部調査を実施。
 - 一連の調査で、ペDESTAL内のグレーチングの脱落や変形、ペDESTAL内に多くの堆積物があることを確認。2018年1月より、前回の調査(2017年1月~2月)で使用した、テレスコピック式調査装置を改良し、燃料デブリが存在する可能性のあるプラットホーム下の状況について、調査を実施する。

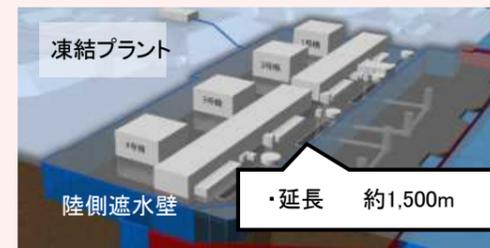
1～4号機建屋周りに凍土方式の陸側遮水壁を設置し、建屋への地下水流入を抑制

建屋への地下水流入を抑制するため、建屋を囲む陸側遮水壁の設置を計画。
 2016/3より海側及び山側の一部、2016/6より山側95%の範囲の凍結を開始。2016/10、海側において海水配管トレンチ下の非凍結箇所や地下水位以上などの範囲を除き、凍結必要範囲が全て0℃以下となった。
 2016/12より、山側未凍結箇所7箇所のうち2箇所の凍結を開始。2017/3より、山側未凍結箇所5箇所のうち、4箇所の凍結を開始。2017/8、最後に残った未凍結箇所の凍結を開始。

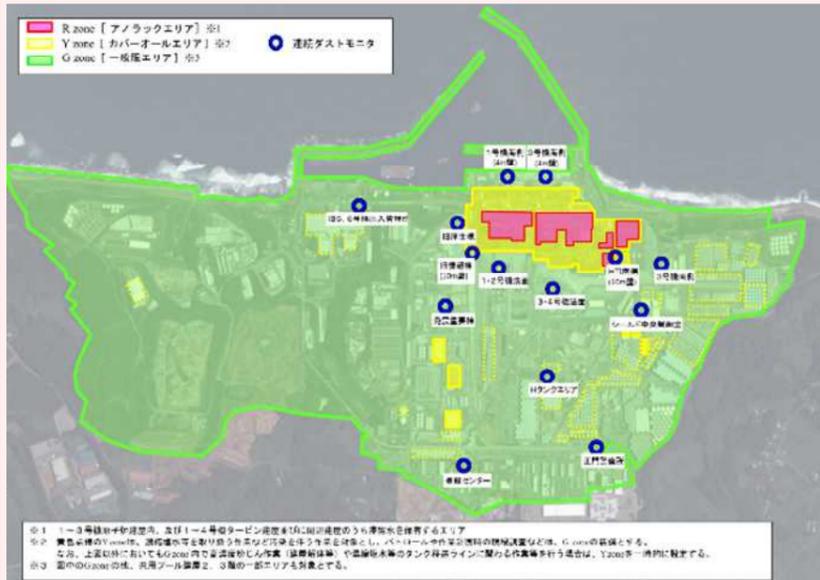
福島第一原子力発電所敷地内の環境線量低減対策の進捗を踏まえて、1～4号機建屋周辺等の汚染の高いエリアとそれ以外のエリアを区分し、各区分に応じた防護装備の適正化を行うことにより、作業時の負荷軽減による安全性と作業性の向上を図る。

R zone (アノラックエリア)	Y zone (カバーオールエリア)	G zone (一般服エリア)
全面マスク 	全面マスク 又は 半面マスク ※1※2 	使い捨て防塵マスク
カバーオールの上にアノラック 	カバーオール 	一般作業服※3 構内専用服

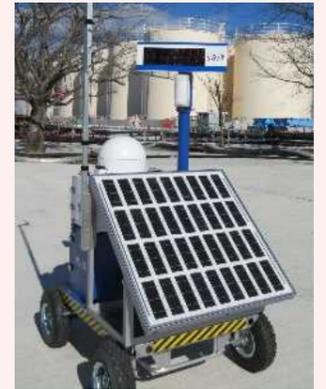
線量率モニタの設置状況

福島第一構内で働く作業員の方が、現場状況を正確に把握しながら作業できるように、2016/1/4までに合計86台の線量率モニタを設置。

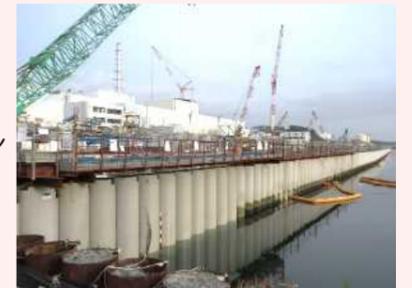
海側遮水壁 鋼管矢板打設完了状況

2015/9/22に鋼管矢板の打設が完了した後、引き続き、鋼管矢板の継手処理を行い、2015/10/26に海側遮水壁の継手処理を完了。これにより、海側遮水壁の閉合作業が終わり、汚染水対策が大きく前進した。
