＜タービン建屋東側の地下水濃度＞

タービン建屋東側の地下水濃度 (1/2)

タービン建屋東側の地下水濃度の状況

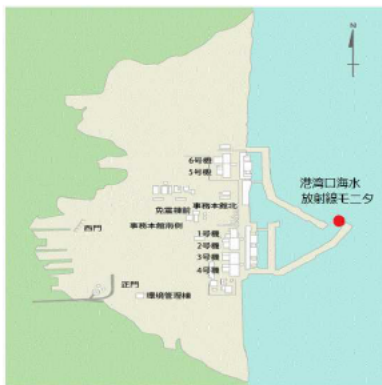
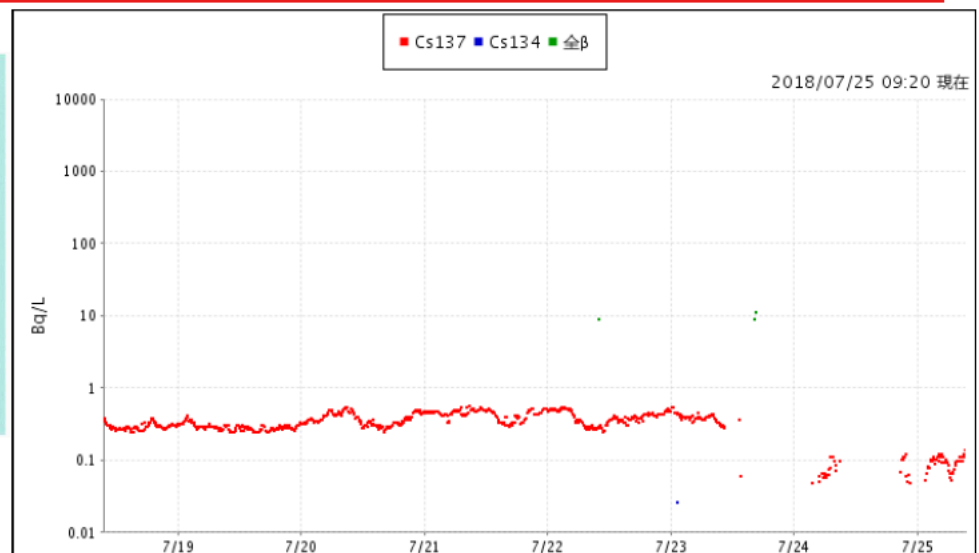
<参考> 港湾口海水モニタの測定結果

※検出限界値未満 (ND) の場合は、グラフにデータが表示されません。
(検出限界値)

- セシウム (Cs)134 : 0.02 Bq/L
- セシウム (Cs)137 : 0.05 Bq/L
- 全β : 8.7 Bq/L
