# タービン建屋東側における 地下水及び海水中の放射性物質濃度の状況について

2018/12/27

## 東京電力ホールディングス株式会社

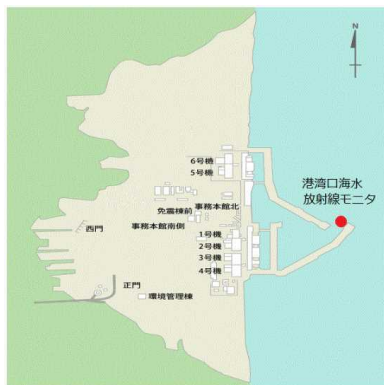
## <参考> 港湾口海水モニタの測定結果

※検出限界値未満 (ND) の場合は、グラフにデータが表示されません。  
(検出限界値)

- ・セシウム (Cs)134 : 0.02 Bq/L
- ・セシウム (Cs)137 : 0.05 Bq/L
- ・全β : 8.7 Bq/L
