廃止措置等に向けた進捗状況：使用済み燃料プールからの燃料取り出し作業

至近の目標 1～3号機使用済燃料プール内の燃料の取り出し開始

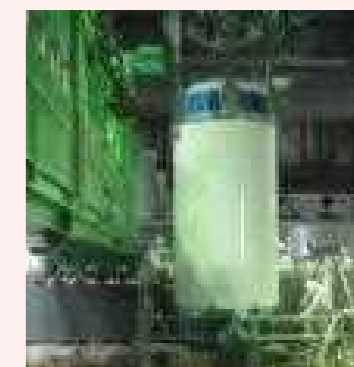
4号機

中長期ロードマップでは、ステップ2完了から2年以内（～2013/12）に初号機の使用済燃料プール内の燃料取り出し開始を第1期の目標としてきた。2013/11/18より初号機である4号機の使用済燃料プール内の燃料取り出しを開始し、第2期へ移行した。

燃料取り出し作業開始から1年以内となる2014/11/5に、プール内の使用済燃料1,331体の共用プールへの移送が完了した。残りの新燃料の6号機使用済燃料プールへの移送は、2014/12/22に完了。（新燃料2体については燃料調査のため2012/7に先行して取り出し済）これにより、4号機原子炉建屋からの燃料取り出しが完了した。今回の経験を活かし1～3号機のプール燃料取り出しに向けた作業を進める。

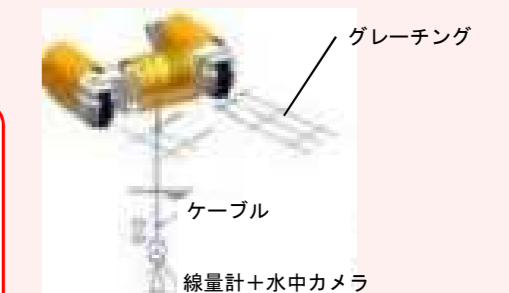
線量計、カメラ吊り降ろしイメージ

- 【調査概要】
- 2015年4月に、狭隘なアクセス口(内径φ100mm)から格納容器内へ進入し、格納容器1階内部の映像、空間線量等の情報を取得。
- 2017年3月、ペDESTAL外地下階へのデブリの広がり調査するため、自走式調査装置を用いた調査を実施し、PCV底部の状況を初めて撮影。得られた画像データと線量データを元に、PCV内部の状況を継続検討していく。

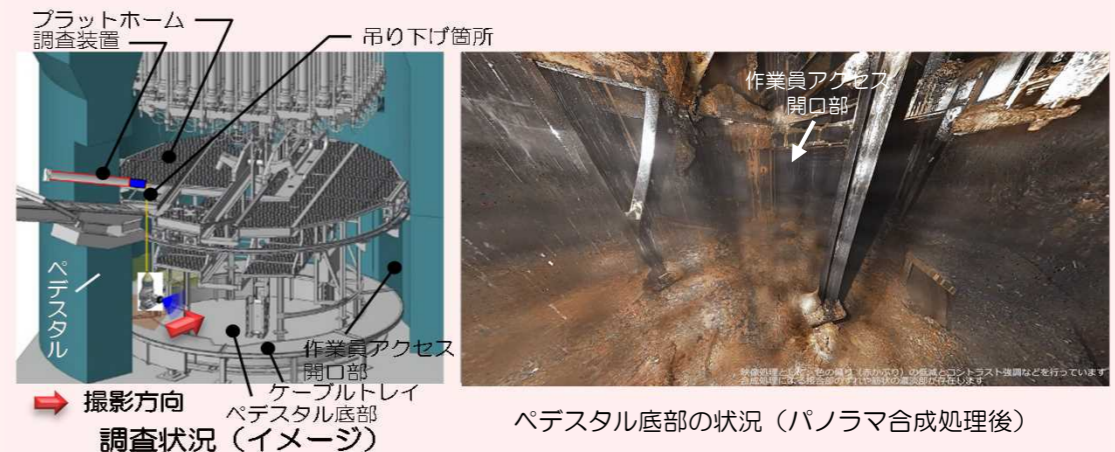
- 【調査概要】
 - 2号機X-6ペネ（※1）貫通口からロボット等の調査装置を投入し、CRDレールを利用しペDESTAL内にアクセスして調査。
- 【進捗状況】
 - 2017/1/26,30に格納容器貫通部からカメラを挿入し、ロボットが走行するCRD交換用レールの状況を確認。2/9に自走式調査装置アクセスルート上の堆積物除去を実施し、2/16に自走式調査装置を用いた格納容器内部調査を実施。
 - 一連の調査で、ペDESTAL内のグレーチングの脱落や変形、ペDESTAL内に多くの堆積物があることを確認。
 - 2018/1/19に、吊りおろし機構を有する調査装置を用い、ペDESTAL内プラットフォーム下の調査を実施し、取得した画像の分析を実施。画像分析の結果、燃料デブリを含むと思われる堆積物がペDESTAL底部に堆積している状況を確認。堆積物が周囲より高く堆積している箇所が複数あることから、燃料デブリの落下経路が複数存在していると推定。また、得られた映像に対し、パノラマ合成を実施し、見やすく合成処理を行った。
 - 2019/2/13にペDESTAL底部及びプラットフォーム上の堆積物への接触調査を実施し、小石状の堆積物を把持して動かせること、把持できない硬い岩状の堆積物が存在する可能性があることを確認。
 - また、前回より、調査ユニットを接近させることで、堆積物の輪郭や大きさの推定に資する映像等を取得。

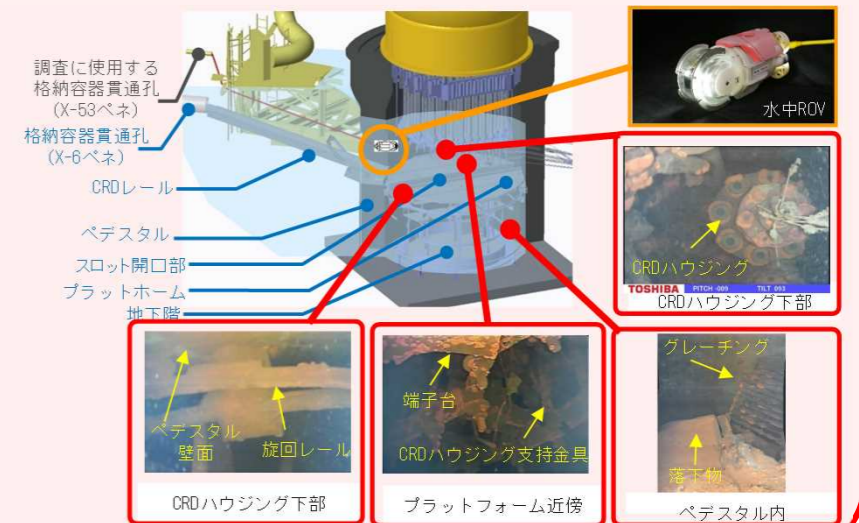
ペDESTAL内部の状況

- PCV内部調査用に予定しているX-53ペネ(※4)の水没確認を遠隔超音波探傷装置を用いて調査を実施し、水没していないことを確認(2014/10/22~24)。
- PCV内を確認するため、2015/10/20、22にX-53ペネから格納容器内部へ調査装置を入れ、映像、線量、温度の情報を取得、内部の滞留水を採取。格納容器内の構造物・壁面に損傷は確認されず、水位は推定値と一致しており、内部の線量は他の号機に比べて低いことを確認。
- 2017年7月に、水中ROV(水中遊泳式遠隔調査装置)を用いて、ペDESTAL内の調査を実施。
- 調査で得られた画像データの分析を行い、複数の構造物の損傷や炉内構造物と推定される構造物を確認。
- また、調査で得られた映像による3次元復元を実施。復元により、旋回式のプラットフォームがレール上から外れ一部が堆積物に埋まっている状況等、構造物の相対的な位置を視覚的に把握することが出来た。

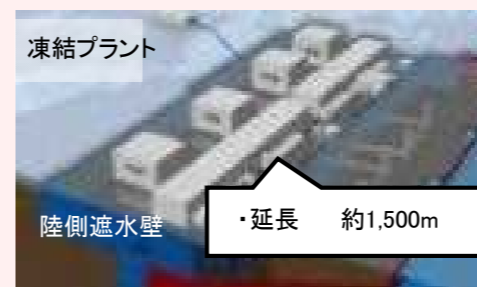
凍土方式の陸側遮水壁
 ・延長 約1,500m

1～4号機建屋周りに凍土方式の陸側遮水壁を設置し、建屋への地下水流入を抑制

建屋への地下水流入を抑制するため、建屋を囲む陸側遮水壁の設置を計画。2016年3月より海側及び山側の一部、2016年6月より山側の95%の範囲の凍結を開始。残りの箇所についても段階的に凍結を進め、2017年8月に全ての箇所の凍結を開始。2018年3月、陸側遮水壁はほぼ全ての範囲で地中温度が0℃を下回ると共に、山側では4～5mの内外水位差が形成され、深部の一部を除き造成が完成。2018年3月7日に開催された第21回汚染水処理対策委員会にて、サブドレン等の機能と併せ、地下水を安定的に制御し、建屋に地下水を近づけない水位管理システムが構築され汚染水の発生を大幅に抑制することが可能となったとの評価が得られた。深部の未凍結箇所については補助工法を行い、2018年9月までに0℃以下となったことを確認した。また、2019年2月より全区間で維持管理運転を開始した。

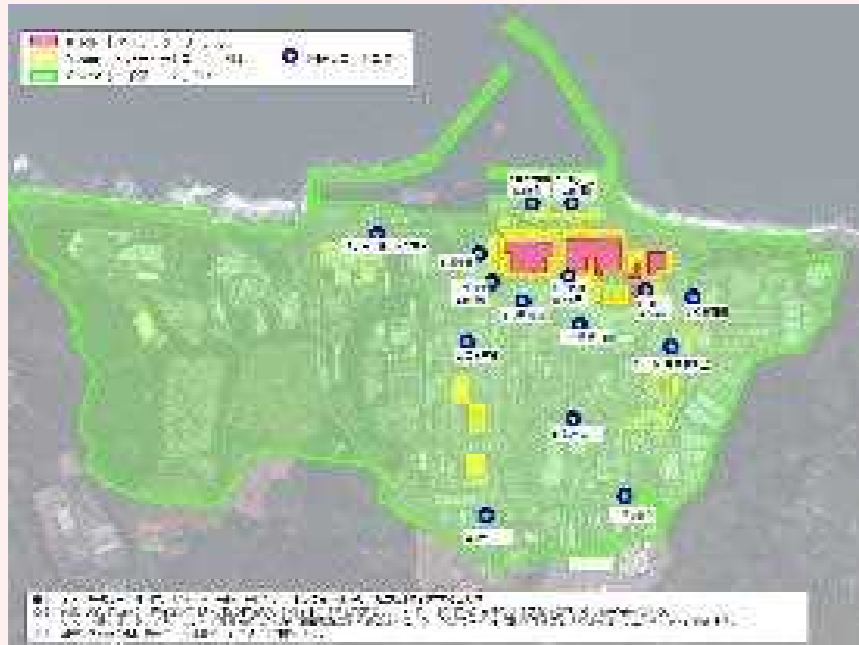
福島第一原子力発電所敷地内の環境線量低減対策の進捗を踏まえて、1～4号機建屋周辺等の汚染の高いエリアとそれ以外のエリアを区分し、各区分に応じた防護装備の適正化を行うことにより、作業時の負荷軽減による安全性と作業性の向上を図る。

R zone (アノラックエリア)	Y zone (カバーオールエリア)	G zone (一般服エリア)
全面マスク 	全面マスク 又は 半面マスク ※1※2 	使い捨て防塵マスク
カバーオールの上にアノラック 	カバーオール 	一般作業服※3 構内専用服

※1 水処理設備多核種除去装置等を含む建屋内の作業(視察等を除く)は、全面マスクを着用する。
 ※2 濃縮塩水、Sr処理水を内包しているタンクエリアでの作業(濃縮塩水等を取り扱わない作業、パトロール、作業計画時の現場調査、視察等を除く)時及びタンク移送ラインに携わる作業時は、全面マスクを着用する。
 ※3 特定の軽作業(パトロール、監視業務、構外からの持ち込み物品の運搬等)

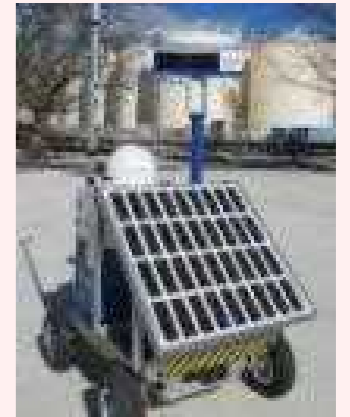
線量率モニタの設置状況

福島第一構内で働く作業員の方が、現場状況を正確に把握しながら作業できるように、2016/1/4までに合計86台の線量率モニタを設置。

これにより、作業する場所の線量率を、その場でリアルタイムに確認可能となった。

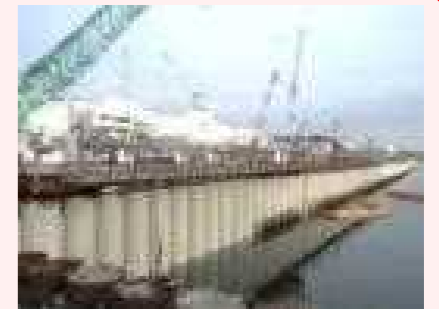
海側遮水壁 鋼管矢板打設完了状況

汚染された地下水の海洋への流出を防ぐため、海側遮水壁を設置。

2015/9/22に鋼管矢板の打設が完了した後、引き続き、鋼管矢板の継手処理を行い、2015/10/26に海側遮水壁の継手処理を完了。これにより、海側遮水壁の閉合作業が終わり、汚染水対策が大きく前進した。
