建屋周辺の地下水位、汚染水発生状況

2019年5月30日

東京電力ホールディングス株式会社

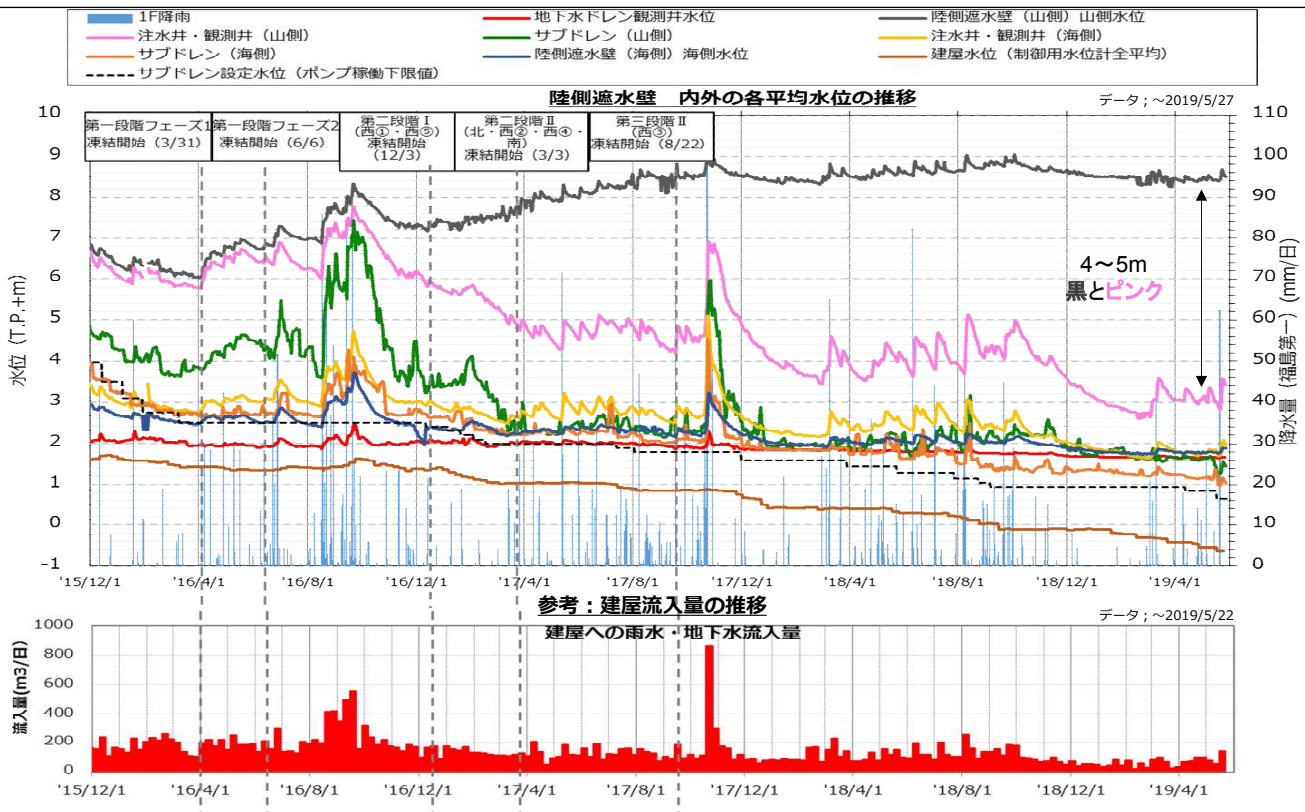
- 陸側遮水壁内側エリアの地下水位は、年々低下傾向にあり、山側では平均的に4~5mの内外水位差が形成されている。また、護岸エリア水位も地表面（T.P.2.5m）に対して低位（T.P.1.6~1.7m）で安定している状況である。
- なお、山側のサブドレンについては、1/2号機周辺のトリチウム濃度上昇の影響により設定水位を上げて運用していたが、現在は、段階的に設定水位を低下させている。

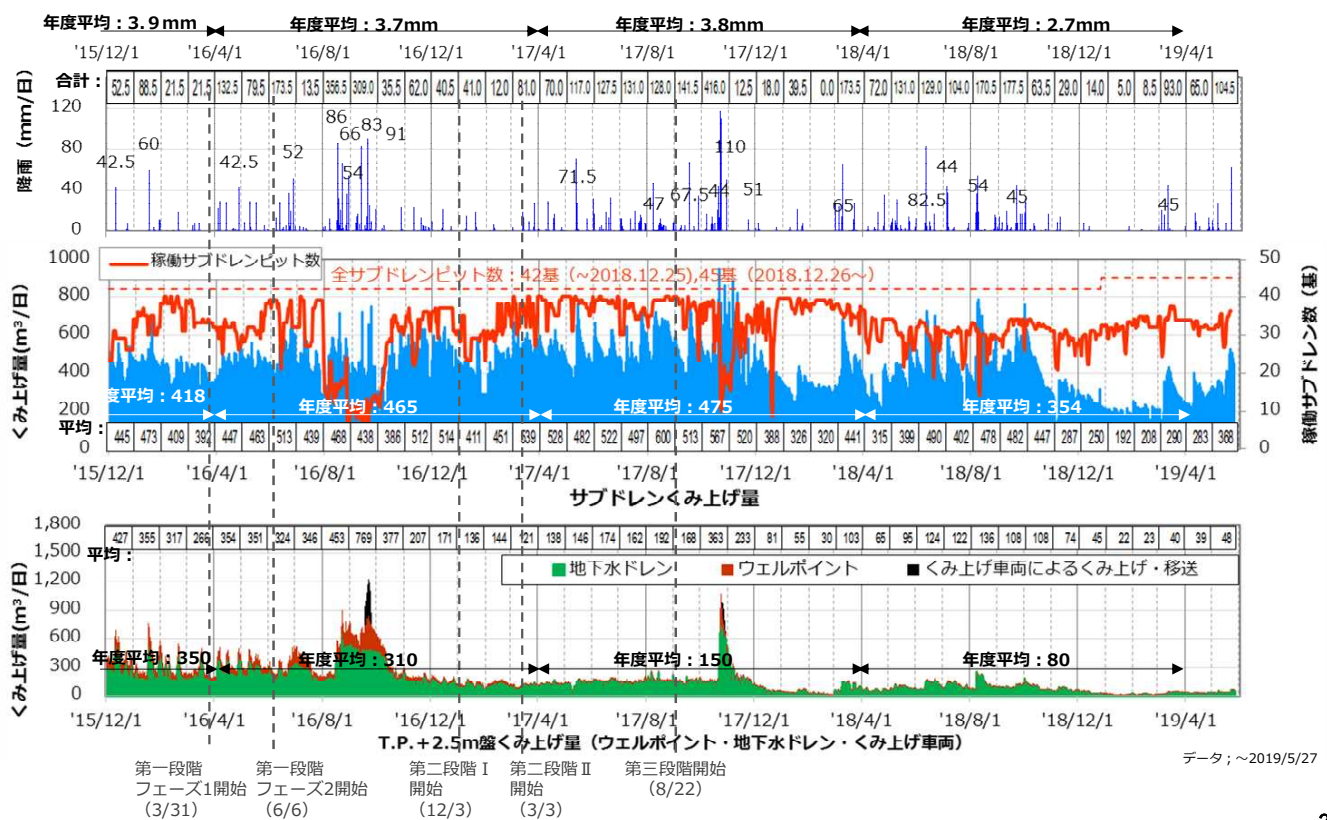
1-2 サブドレン・護岸エリアのくみ上げ量の推移

- 重層的な汚染水対策により、サブドレンくみ上げ量及び護岸（T.P.2.5m盤）エリアのくみ上げ量が低減し、低い水準で推移している。

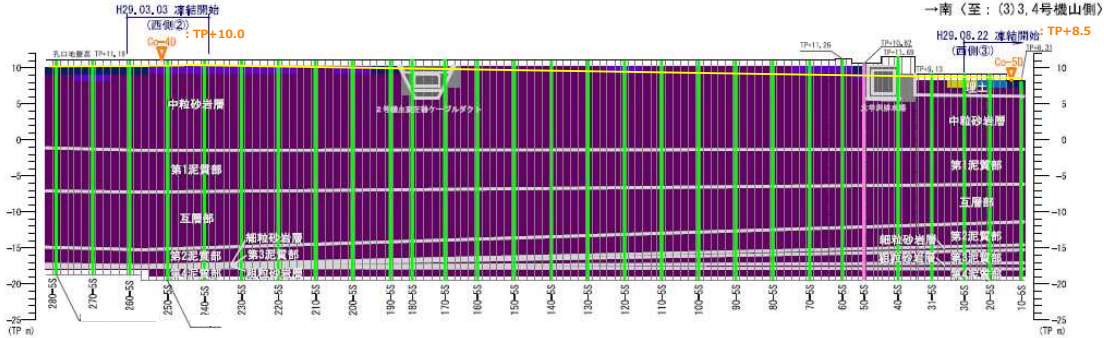
(2) 1,2号機山側（西側から望む）

■ 地中温度分布図

（温度は5/28 7:00時点のデータ）

←北（至：(1)1号機北側）

←南（至：(3)3,4号機山側）

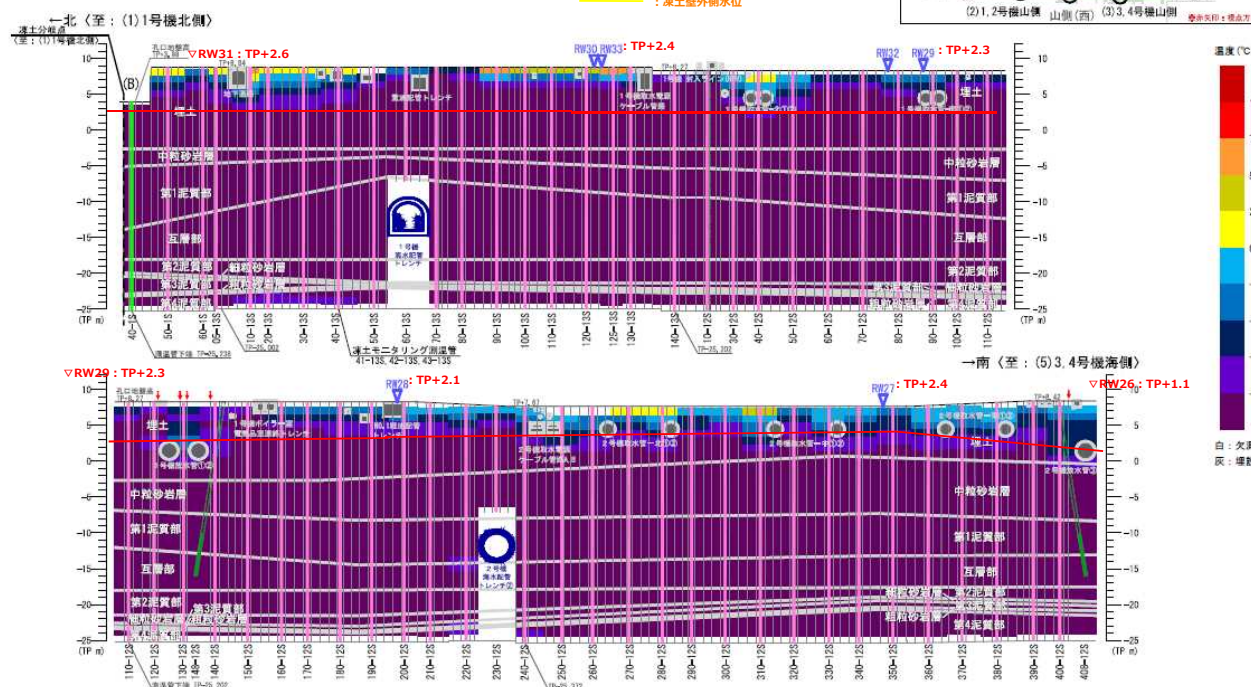
(6) 1,2号機海側（西側：内側から望む）

■ 地中温度分布図

（温度は5/28 7:00時点のデータ）

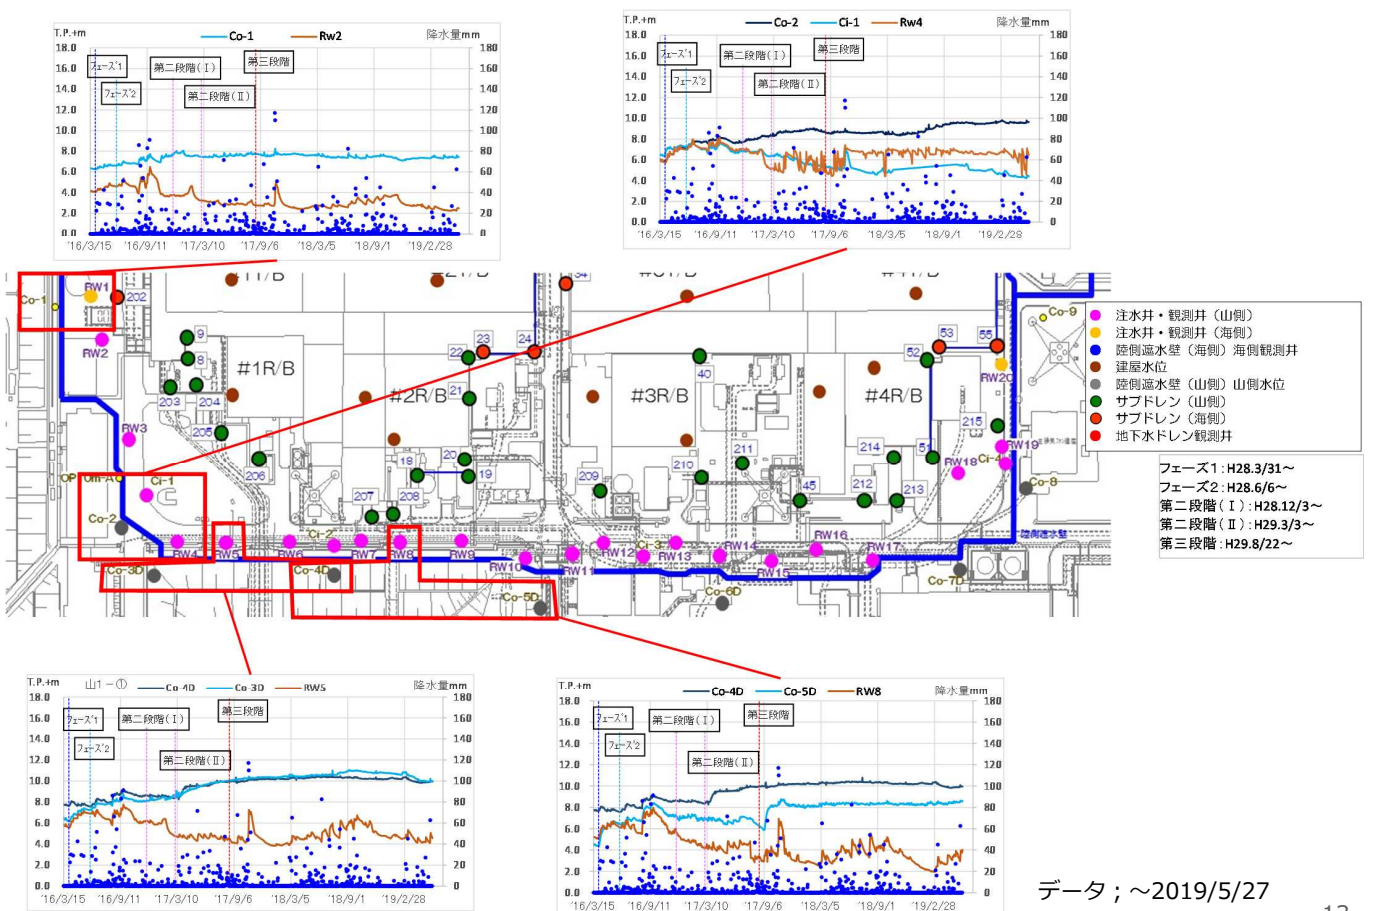
【参考】 2-2 地下水位・水頭状況（中粒砂岩層 山側①）

データ ; ~2019/5/27
