# 建屋周辺の地下水位、汚染水発生状況

2019年6月27日

東京電力ホールディングス株式会社

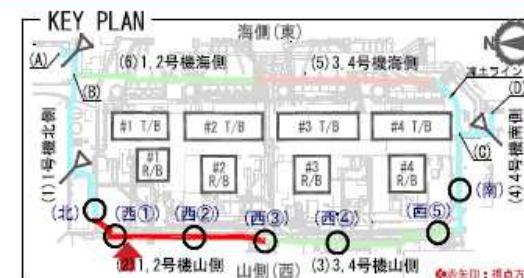
# 【参考】 1-2 地中温度分布図（1・2号機西側）

(2) 1, 2号機山側（西側から望む）

（温度は6/25 7:00時点のデータ）

：凍土壁内側水位  
：凍土壁外側水位

←北（至：(1)1号機北側）
