廃止措置等に向けた進捗状況:使用済み燃料プールからの燃料取り出し作業

廃止措置等に向けた進捗状況：プラントの状況把握と燃料デブリ取り出しに向けた作業

廃止措置等に向けた進捗状況：敷地内の環境改善等の作業

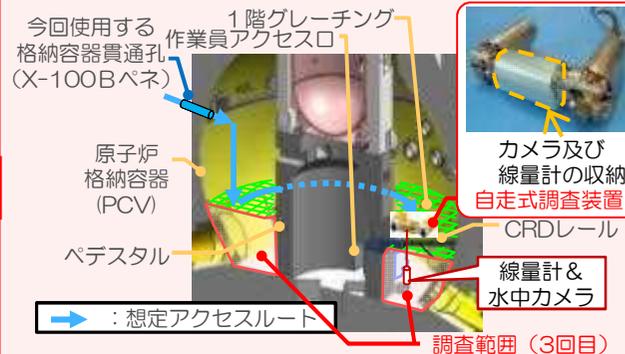
格納容器内調査イメージ

- 2015年4月に、狭隘なアクセス口(内径φ100mm)から格納容器内へ進入し、格納容器1階内部の映像、空間線量等の情報を取得。
- 2017年3月、ペDESTAL外地下階へのデブリの広がりを調査するため、自走式調査装置を用いた調査を実施し、PCV底部の状況を初めて撮影。得られた画像データと線量データを元に、PCV内部の状況を継続検討していく。

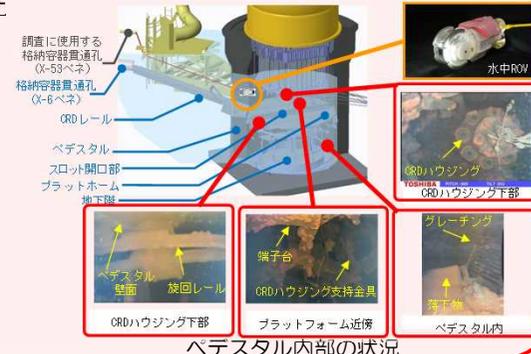
- PCV内部調査用に予定しているX-53ベネ(※4)の水没確認を遠隔超音波探傷装置を用いて調査を実施し、水没していないことを確認(2014年10月22日~24日)。
- PCV内を確認するため、2015年10月20日、22日にX-53ベネから格納容器内部へ調査装置を入れ、映像、線量、温度の情報を取得、内部の滞留水を採取。格納容器内の構造物・壁面に損傷は確認されず、水位は推定値と一致しており、内部の線量は他の号機に比べて低いことを確認。
- 2017年7月に、水中ROV(水中遊泳式遠隔調査装置)を用いて、ベデスタル内の調査を実施。
- 調査で得られた画像データの分析を行い、複数の構造物の損傷や炉内構造物と推定される構造物を確認。
- また、調査で得られた映像による3次元復元を実施。復元により、旋回式のプラットフォームがレーン上から外れ一部が堆積物に埋まっている状況等、構造物の相対的な位置を視覚的に把握することが出来た。
