# 建屋周辺の地下水位、汚染水発生状況

2019年8月29日

東京電力ホールディングス株式会社

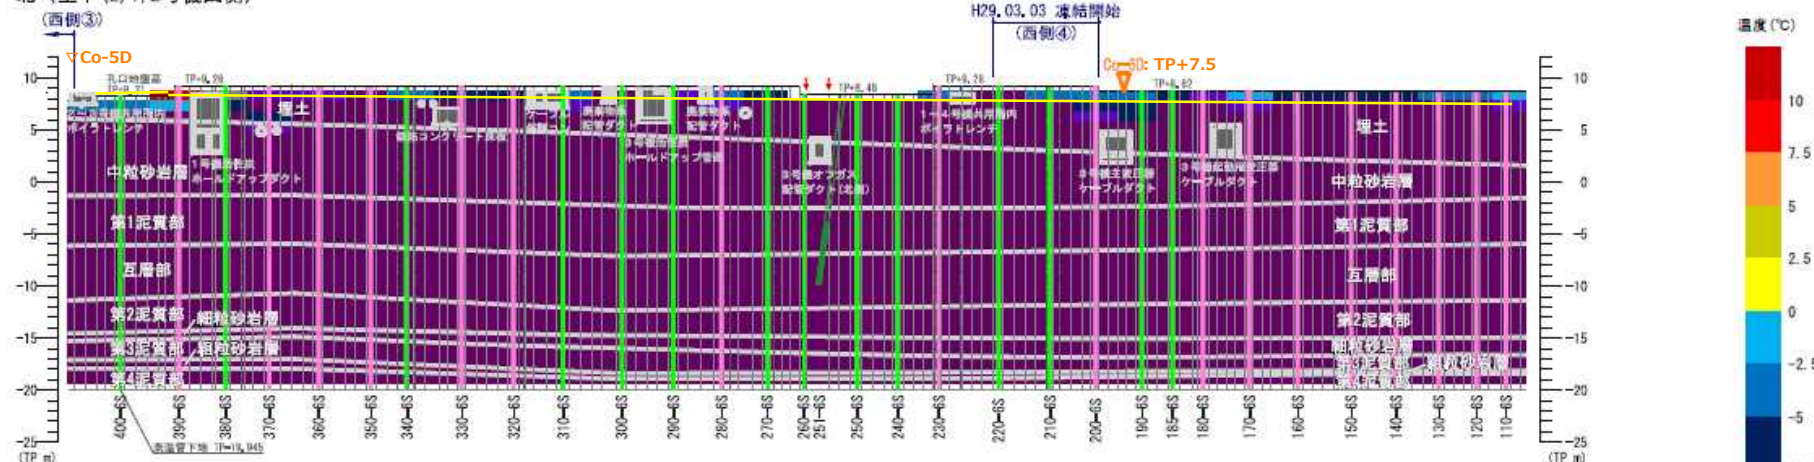
# 【参考】 1-3 地中温度分布図（3・4号機西側）

## ■ 地中温度分布図

(3) 3, 4号機山側（西側から望む）

(温度は8/27 7:00時点のデータ)

←北（至：(2) 1, 2号機山側）

→南（至：(4) 4号機南側）

白：欠測  
灰：埋設内

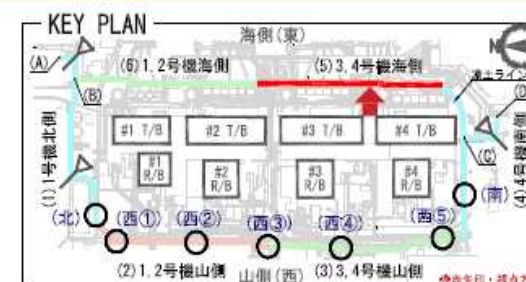
# 【参考】 1-5 地中温度分布図（3・4号機東側）

## ■ 地中温度分布図

(5) 3, 4号機海側（西側：内側から望む）

（温度は8/27 7:00時点のデータ）

— 凍土壁内側水位  
— 凍土壁外側水位

←北 至：(6) 1, 2号機海側

▽RW27: TP+2.7

→南 至：(4) 4号機南側

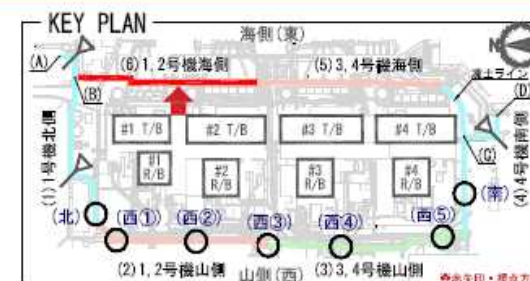
# 【参考】 1-6 地中温度分布図（1・2号機東側）

## ■ 地中温度分布図

(6) 1, 2号機海側（西側：内側から望む）

（温度は8/27 7:00時点のデータ）

凍土壁内側水位  
凍土壁外側水位
