廃止措置等に向けた進捗状況：使用済み燃料プールからの燃料取り出し作業

# 廃止措置等に向けた進捗状況：プラントの状況把握と燃料デブリ取り出しに向けた作業

2019年9月26日  
 廃炉・汚染水対策チーム会合  
 事務局会議  
 3/6

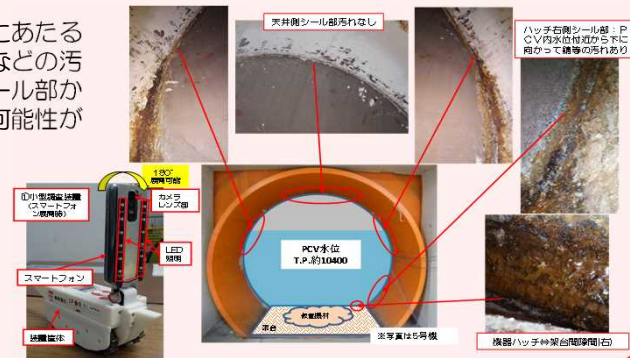
**3号機原子炉格納容器機器ハッチ 小型調査装置による調査結果**

燃料デブリ取り出しに向けた原子炉格納容器調査の一環として、3号機原子炉格納容器(PCV)機器ハッチの周辺について、2015年11月26日に小型調査装置を用いて詳細調査を実施。  
 格納容器内水位より下部にあたる機器ハッチ周辺にて、錆などの汚れが確認されたため、シール部からにじみ程度の漏えいの可能性が考えられる。  
 同様のシール構造である他の格納容器貫通部も含め、調査・補修方法を検討する。

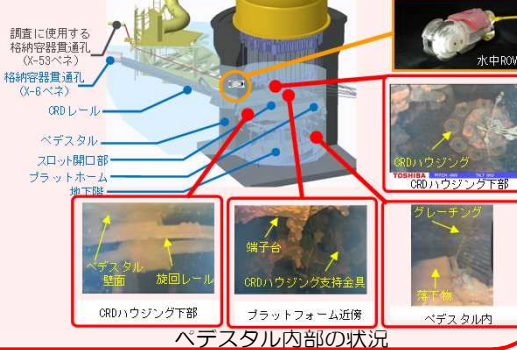
- PCV内部調査用に予定しているX-53ベネ(※4)の水没確認を遠隔超音波探傷装置を用いて調査を実施し、水没していないことを確認(2014年10月22日~24日)。
- PCV内を確認するため、2015年10月20日、22日にX-53ベネから格納容器内部へ調査装置を入れ、映像、線量、温度の情報を取得、内部の滞留水を採取。格納容器内の構造物・壁面に損傷は確認されず、水位は推定値と一致しており、内部の線量は他の号機に比べて低いことを確認。
- 2017年7月に、水中ROV(水中遊泳式遠隔調査装置)を用いて、ベデスタル内の調査を実施。
- 調査で得られた画像データの分析を行い、複数の構造物の損傷や炉内構造物と推定される構造物を確認。
- また、調査で得られた映像による3次元復元を実施。復元により、旋回式のプラットフォームがレーン上から外れ一部が堆積物に埋まっている状況等、構造物の相対的な位置を視覚的に把握することが出来た。

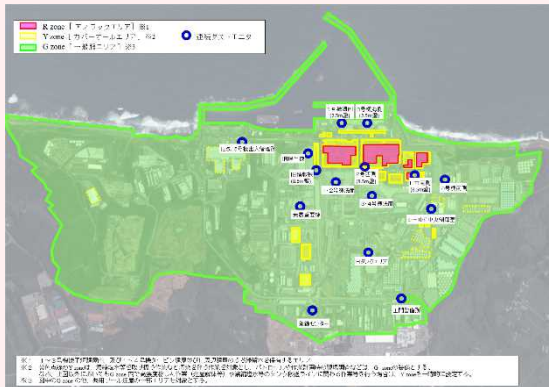
放射線防護装備の適正化

福島第一原子力発電所敷地内の環境線量低減対策の進捗を踏まえて、1～4号機建屋周辺等の汚染の高いエリアとそれ以外のエリアを区分し、各区分に応じた防護装備の適正化を行うことにより、作業時の負荷軽減による安全性と作業性の向上を図る。  
 2016年3月より限定的に運用を開始。2017年3月、9月にGzoneを拡大。

R zone (アノラックエリア)	Y zone (カバーオールエリア)	G zone (一般服エリア)
全面マスク 	全面マスク 又は 平面マスク ※1※2 	使い捨て防護マスク 
カバーオールの上にアノラック 	カバーオール 	一般作業服※3 構内専用服
