# 建屋周辺の地下水位、汚染水発生状況

2019年10月31日

東京電力ホールディングス株式会社

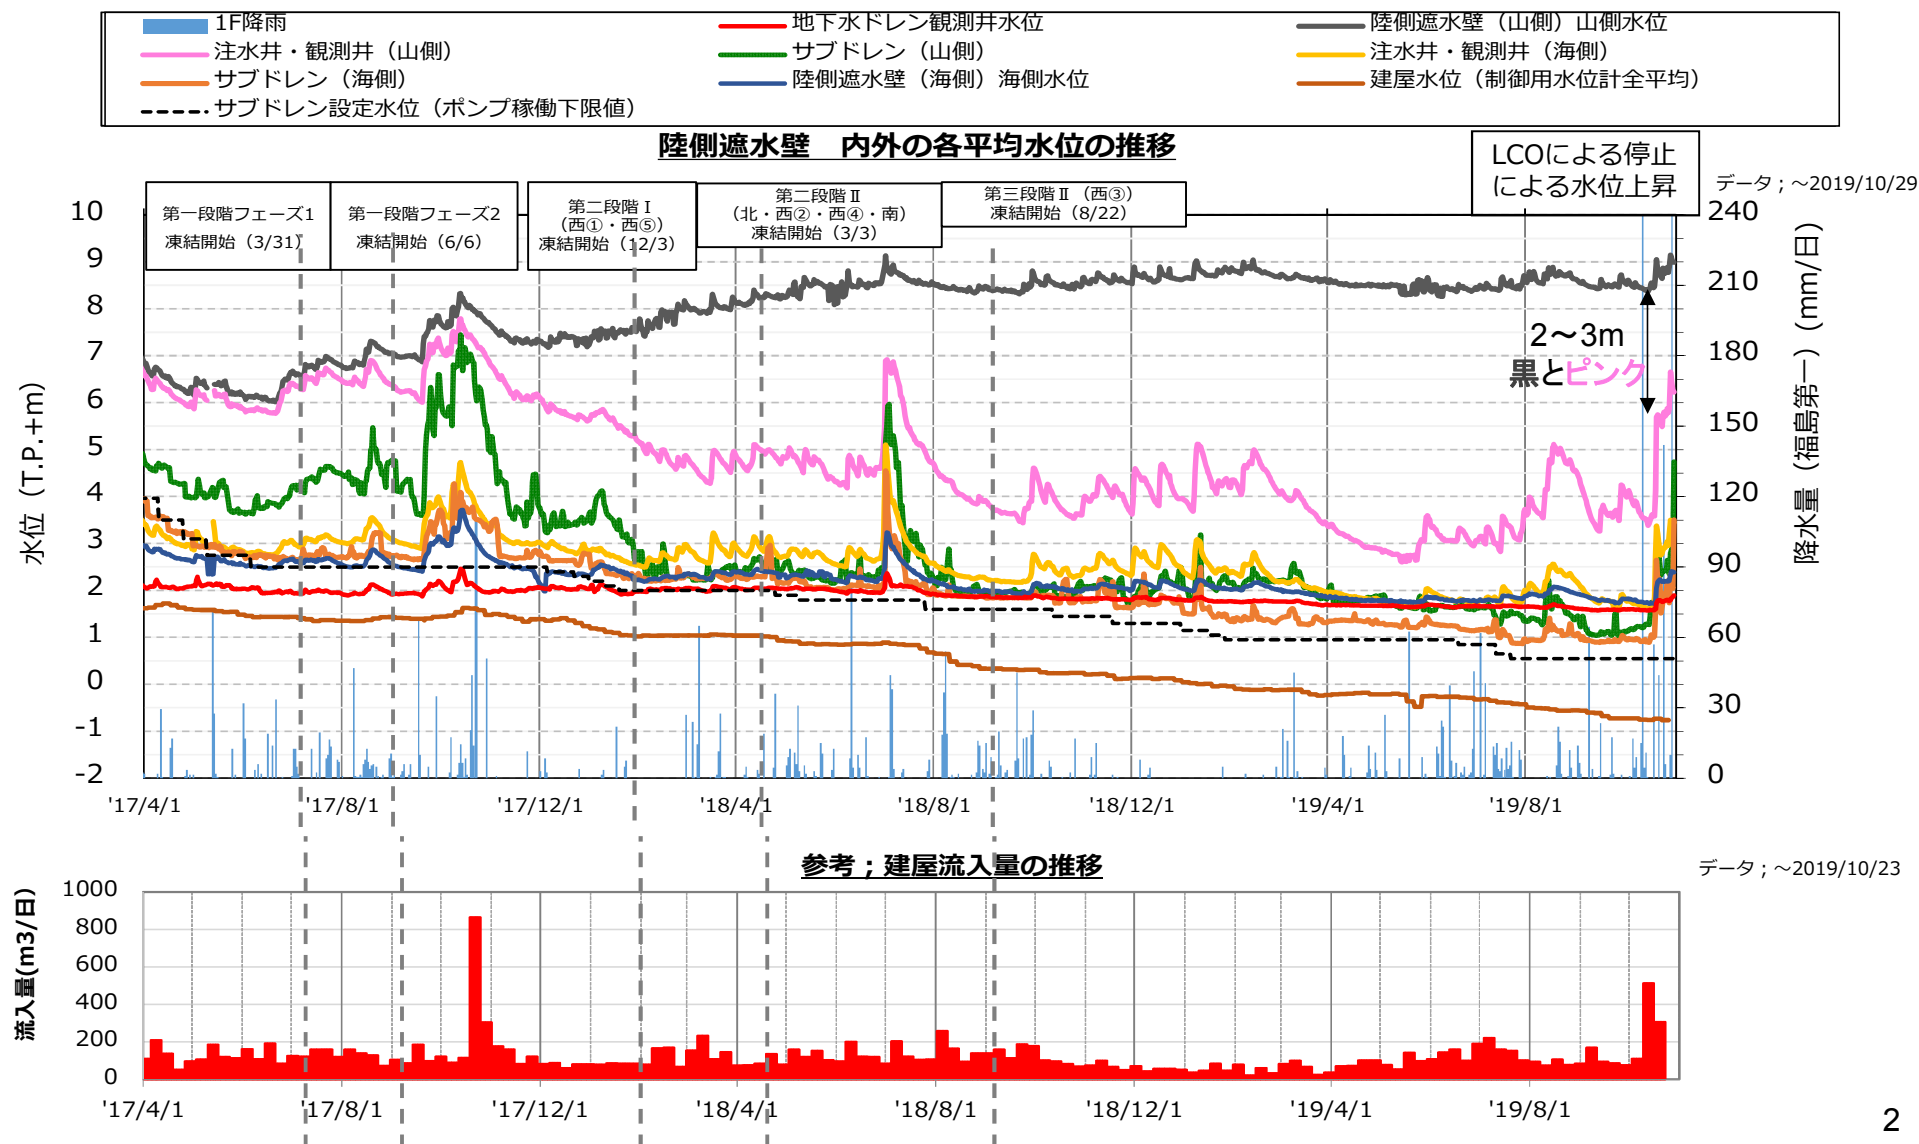
## 1-1 建屋周辺の地下水位の状況

- 陸側遮水壁内側エリアの地下水位は、年々低下傾向にある。
- 現状、2019年の台風19号とその後の低気圧の影響で、地下水位が上昇したが、山側では平均的に2～3mの内外水位差となっている。護岸エリア水位は、台風19号前と比較してT.P.約1.6m → T.P.約1.9mまで上昇した（地表面 T.P.2.5m）。
