1号機PCV内部調査にかかる アクセスルート構築作業について

2019年10月31日

東京電力ホールディングス株式会社

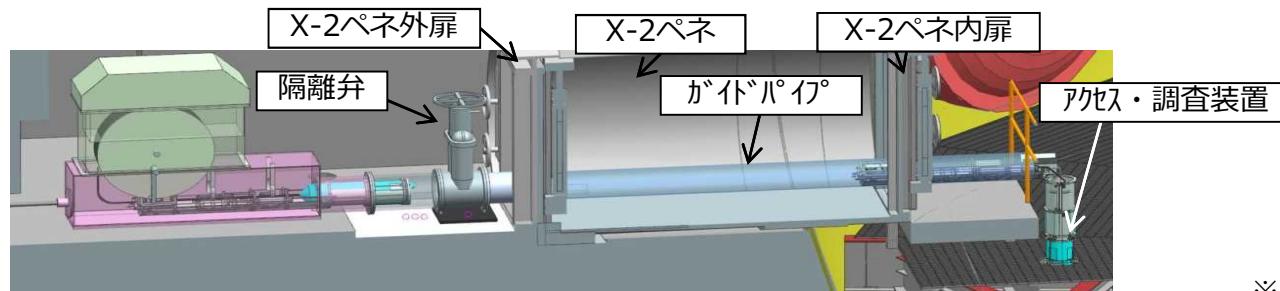
アクセスルート構築後の内部調査時のイメージ図

- 1号機原子炉格納容器（以下、PCV）内部調査のアクセスルートをX-2ペネトレーション（以下、ペネ）から構築中。
- 6月4日にX-2ペネ内扉（PCV側の扉）について、AWJ^{※1}にて穿孔作業（孔径約0.21m）を実施したところ、作業監視用ダストモニタ（以下、DM）の値が作業管理値($1.7 \times 10^{-2} \text{ Bq/cm}^3$)^{※2}に達したことを確認（数時間で作業前の濃度レベルに低下）。
- 7月31日～8月2日にかけてデータ拡充作業を実施。作業監視用DMにおける最大ダスト濃度は、噴射するPCV内構造物との距離が離れるにつれて、低下する傾向等の情報を取得。
- いずれの作業もPCVガス管理設備の本設DM（フィルタの下流側に設置）および、敷地境界付近のDM等には有意な変動はなく、環境への影響はないことを確認。
- 今後の作業継続に向けてPCV近傍のダスト濃度の監視を充実させるため、PCVヘッド近傍に作業監視用DMを追加で設置（新設）する計画。

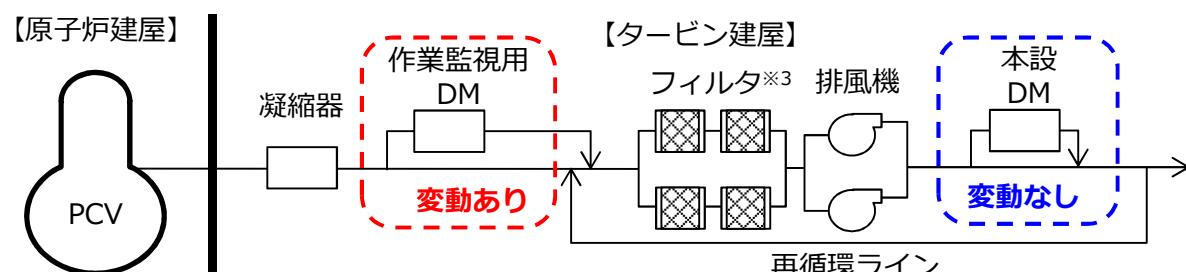
現時点における作業監視用DM設置のイメージ図

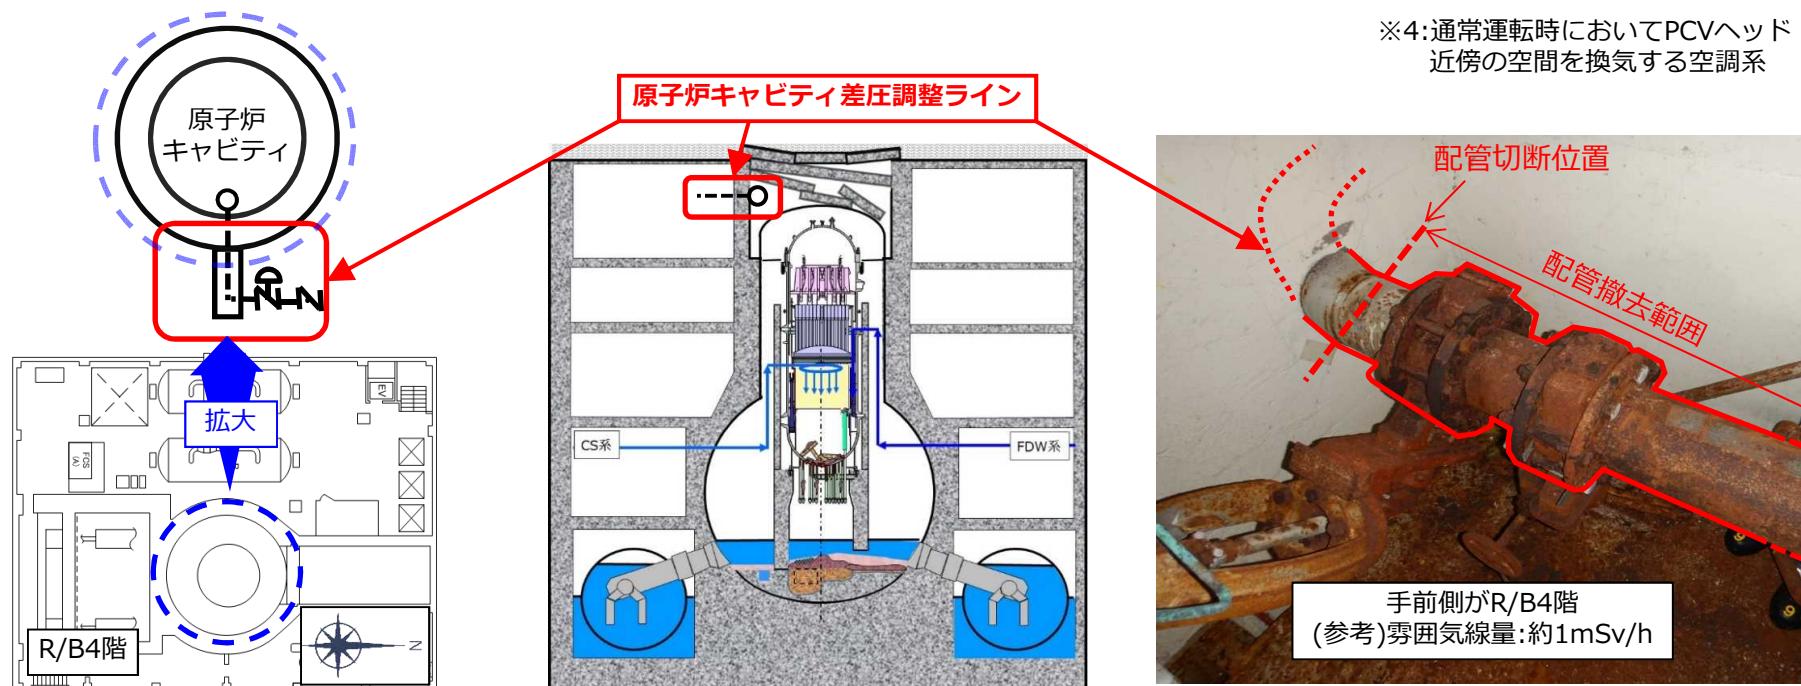
原子炉キャビティ差圧調整ラインの位置(平面/立面)イメージ図、および現場写真

- 原子炉キャビティ差圧調整ライン^{※4}に作業監視用DMのダスト吸引用ホース(以下、ホース)を敷設するため、原子炉キャビティ差圧調整ラインの配管切断作業を10月25日に実施した。
- 配管内部は汚染が想定されたため、汚染測定を実施。配管内部に汚染を確認したため、汚染拡大防止対策を実施した上で、作業を進める。なお、作業エリアのダスト濃度上昇は確認していない。
- 汚染拡大防止対策を実施した後、配管内部が閉塞されることなく原子炉キャビティ内に通じていることを確認予定。
- 閉塞していないことを確認した後、配管内にホース、およびカメラを送り込み、ホースが適切に敷設されていることをカメラで確認予定。

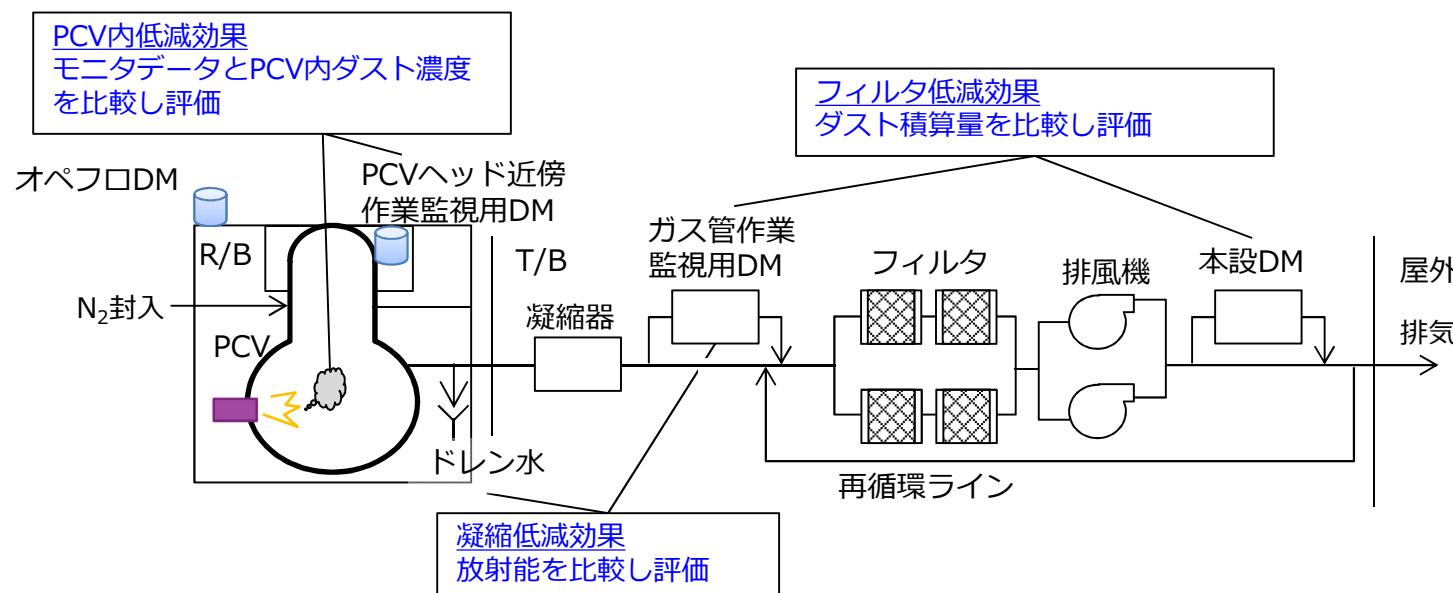
- フィルタ低減効果：フィルタによるダスト濃度の低減効果を評価。
- 凝縮効果：凝縮によるダスト濃度の低減効果、およびPCV内濃度を評価。
- PCV内低減効果：重力沈降や希釈によるPCV内でのダスト濃度の低減効果を評価。

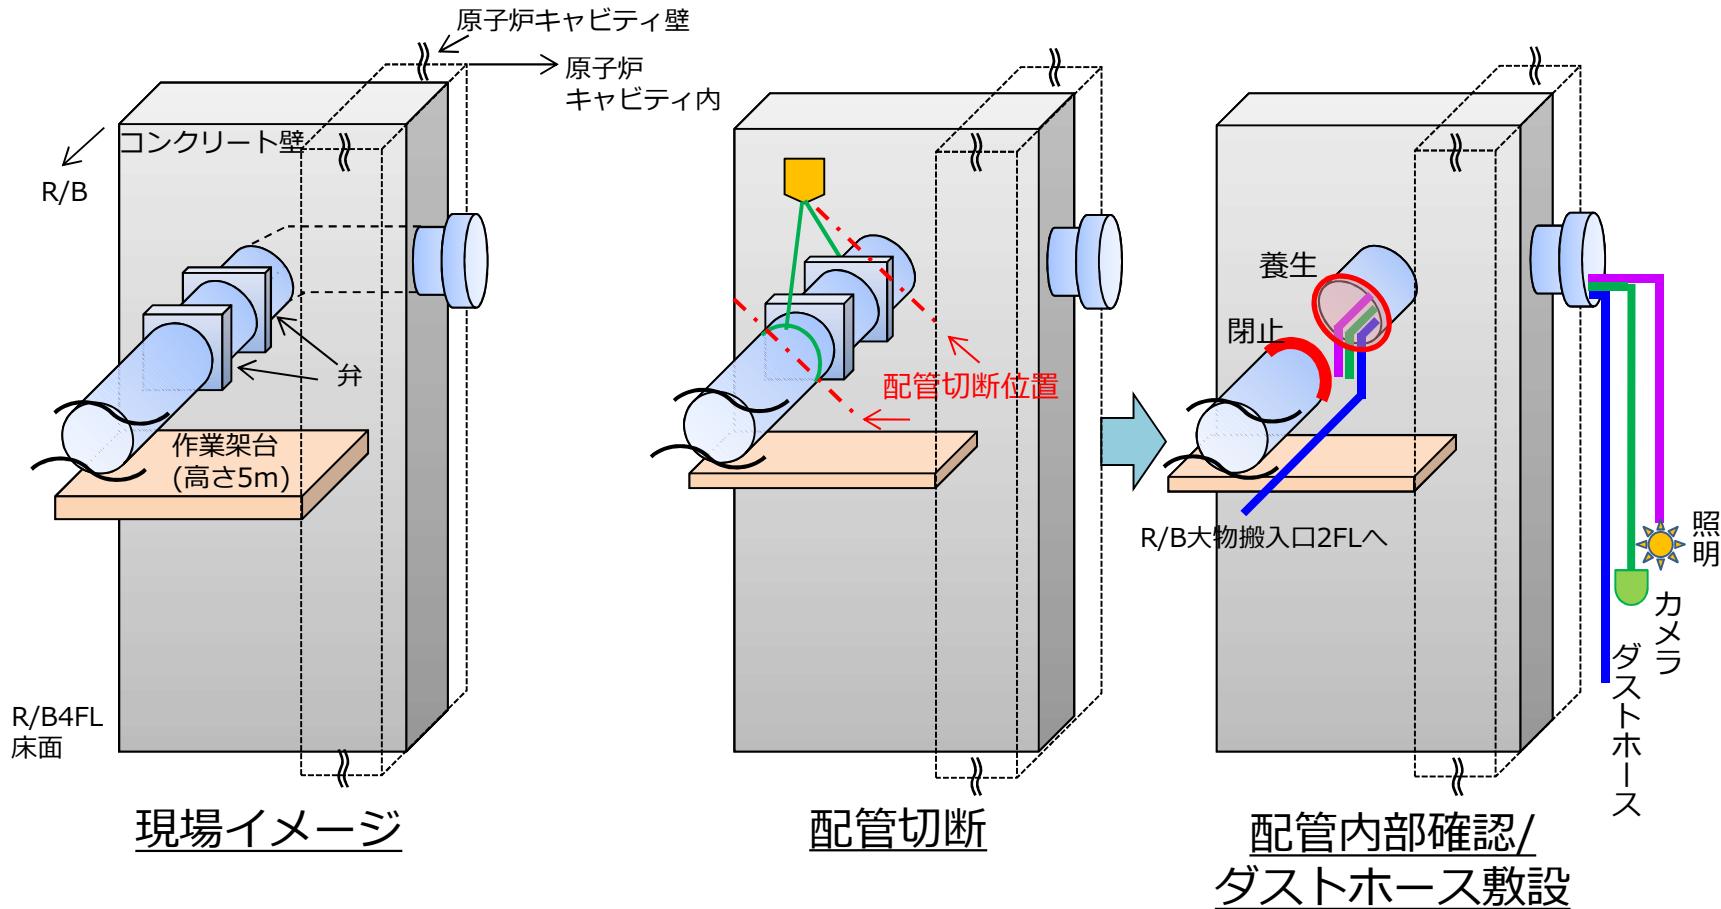
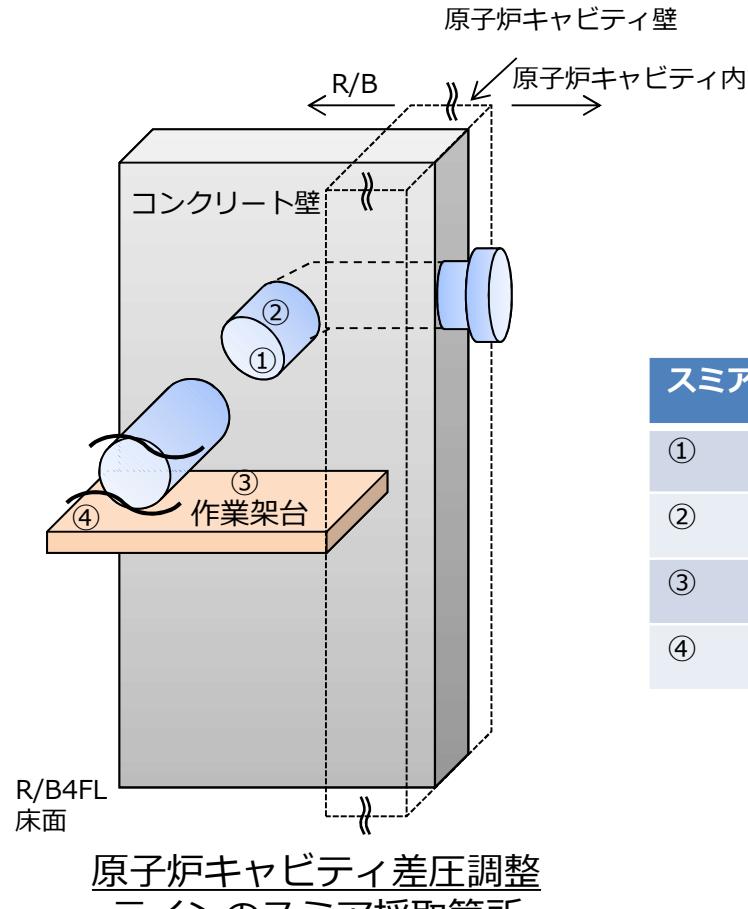
- 配管の切断（弁の上流/下流側）を実施。
- 配管内部確認を行い、ダストホース他の敷設を実施。

スミア結果 (Bq/cm²)

スミア箇所	α 放出核種	$B+\gamma$ 放出核種	備考
①	1.1×10	1.8×10^2	配管内面(切断部近傍)
②	3.5×10	$>2.6 \times 10^2$	配管内面(エルボ部近傍)
③	検出限界値未満	$>2.6 \times 10^2$	作業架台床面(配管直下)
④	検出限界値未満	$>2.6 \times 10^2$	作業架台床面
