福島第一廃炉推進カンパニー 品質管理強化の取り組みについて

2019年10月31日

東京電力ホールディングス株式会社

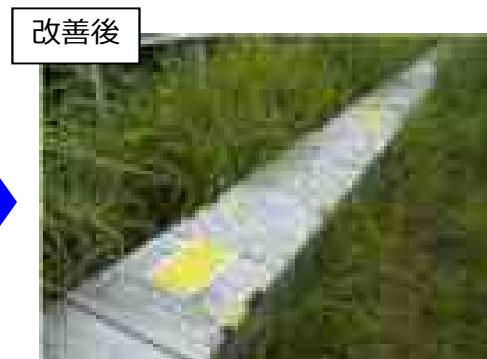
高圧ケーブル
(地這)

- 地這ケーブルや物的防護が不十分な電路に対して、保護カバーの設置等の物的防護対策を実施中

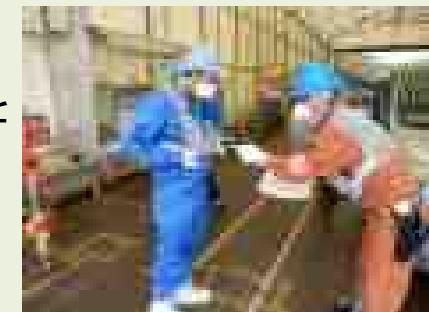
車両スクリーニング場での
APD／バッジ着用確認

- ・抜き打ちチェックの対象を拡大【計画線量1mSv/人・日以上の作業⇒構内作業の全て】
- ・車両スクリーニング場での確認を開始
- ・以下を放射線管理仕様書に明記
 - * 作業班長によるチェックを作業前・作業中・作業後に行うこと
 - * 未着用があった場合は、当社へ連絡すること
- ・入退域管理棟、休憩所等でのチェックを作業員に立ち止まってもらい実施するよう強化

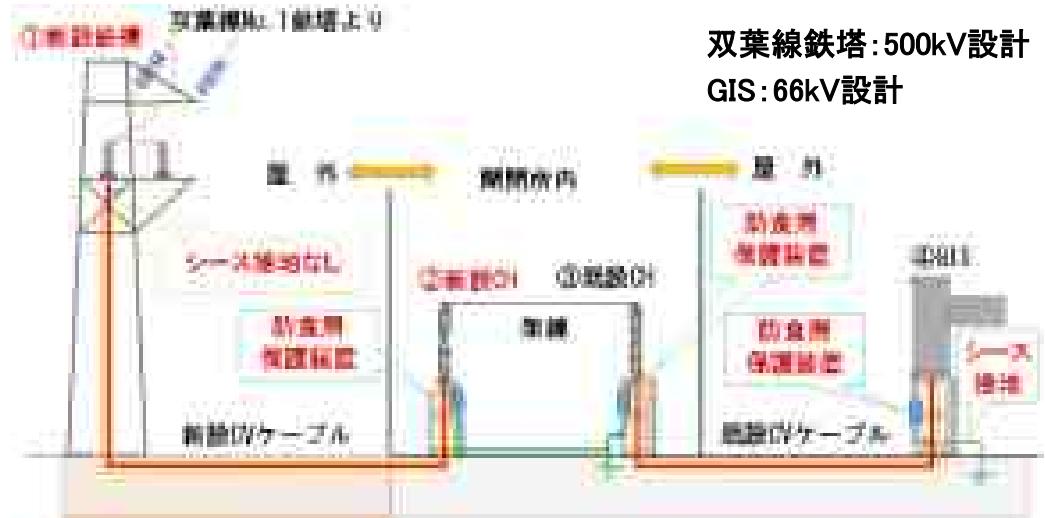
【事例概要】 66kV双葉線1号黒相用C Vケーブルシース回路に設置されている防食層保護装置より、発煙・発火事象が発生した

【原因】 施工誤りにより、シース接地が取れていなかった。

- ・標準的な回路構成とは異なり、特殊性があったがシース回路の図面を作成せず施工した
- ・受電前施工の完了を確認する外観検査を省略した
