# 建屋周辺の地下水位、汚染水発生状況

2019年11月28日

東京電力ホールディングス株式会社

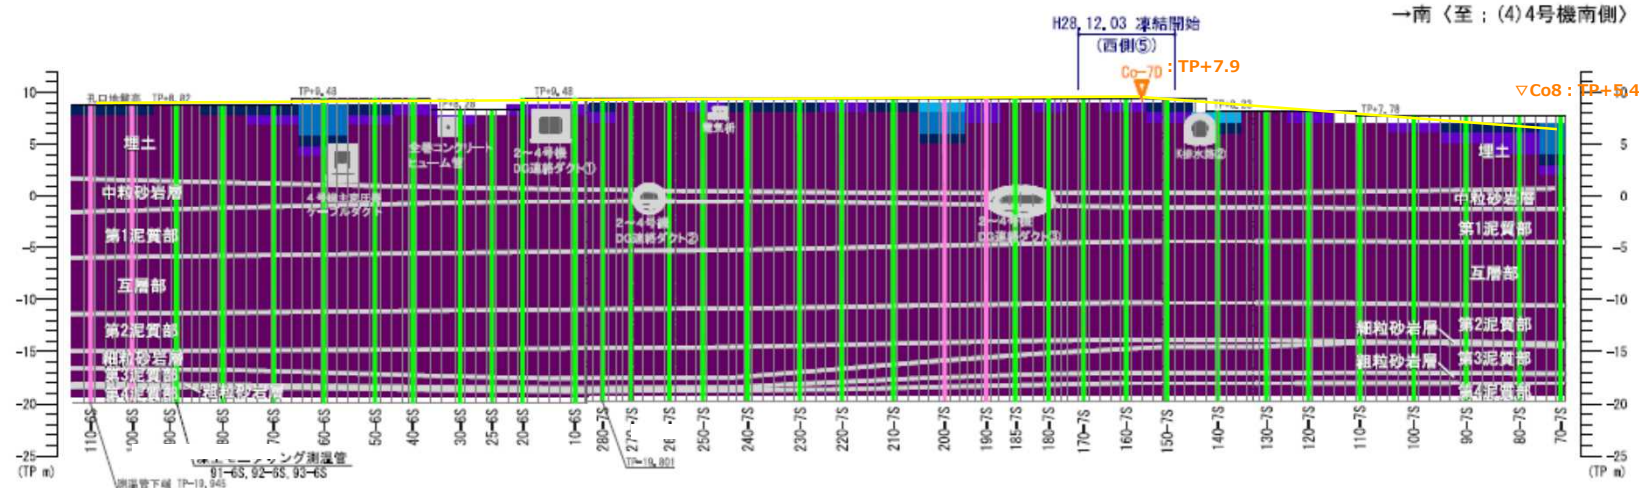
# 【参考】 1-3 地中温度分布図（3・4号機西側）

(3) 3, 4号機山側（西側から望む）

（温度は11/26 7:00時点のデータ）

←北（至：(2) 1, 2号機山側）
