# 建屋周辺の地下水位、汚染水発生状況

2019年12月19日

東京電力ホールディングス株式会社

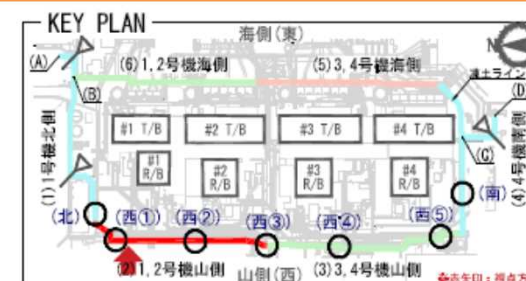
# 【参考】 1-2 地中温度分布図（1・2号機西側）

## ■ 地中温度分布図

### (2) 1, 2号機山側（西側から望む）

（温度は12/17 7:00時点のデータ）

： 凍土壁内側水位  
： 凍土壁外側水位

←北（至：(1) 1号機北側）

→南（至：(3) 3, 4号機山側）
