廃止措置等に向けた進捗状況：使用済み燃料プールからの燃料取り出し作業

# 廃止措置等に向けた進捗状況：プラントの状況把握と燃料デブリ取り出しに向けた作業

# 廃止措置等に向けた進捗状況：敷地内の環境改善等の作業

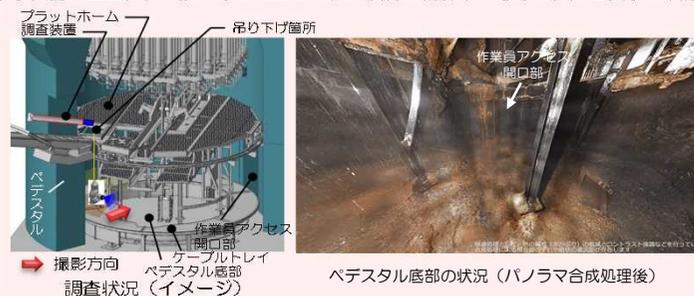
- 【調査概要】
- 2号機X-6ベネ(※1)貫通口からロボット等の調査装置を投入し、CRDレールを利用しベデスタル内にアクセスして調査。
- 【進捗状況】
- 2017年1月26日、30日に格納容器貫通部からカメラを挿入し、ロボットが走行するCRD交換用レールの状況を確認。2月9日に自走式調査装置アクセスルート上の堆積物除去を実施し、2月16日に自走式調査装置を用いた格納容器内部調査を実施。
  - 一連の調査で、ベデスタル内のグレーチングの脱落や変形、ベデスタル内に多くの堆積物があることを確認。
  - 2018年1月19日に、吊りおろし機構を有する調査装置を用い、ベデスタル内プラットホーム下の調査を実施し、取得した画像の分析を実施。画像分析の結果、燃料デブリを含むと思われる堆積物がベデスタル底部に堆積している状況を確認。堆積物が周囲より高く堆積している箇所が複数あることから、燃料デブリの落下経路が複数存在していると推定。また、得られた映像に対しパノラマ合成を実施し、見やすく合成処理を行った。
  - 2019年2月13日にベデスタル底部及びプラットホーム上の堆積物への接触調査を実施し、小石状の堆積物を把持して動かせること、把持できない硬い岩状の堆積物が存在する可能性があることを確認。
  - また、前回より、調査ユニットを接近させることで、堆積物の輪郭や大きさの推定に資する映像等を取得。

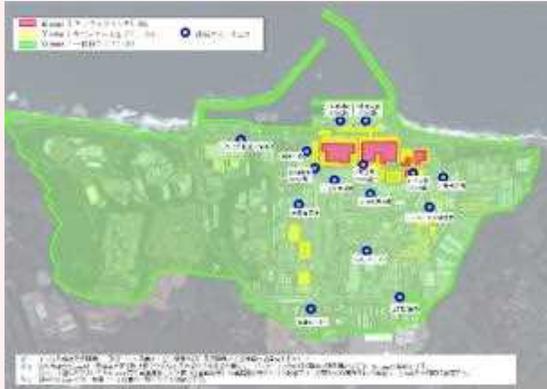
福島第一原子力発電所敷地内の環境線量低減対策の進捗を踏まえて、1～4号機建屋周辺等の汚染の高いエリアとそれ以外のエリアを区分し、各区分に応じた防護装備の適正化を行うことにより、作業時の負荷軽減による安全性と作業性の向上を図る。

2016年3月より限定的に運用を開始。2017年3月、9月にGzoneを拡大。
