サブドレン他水処理施設の運用状況等

2020年1月30日

東京電力ホールディングス株式会社

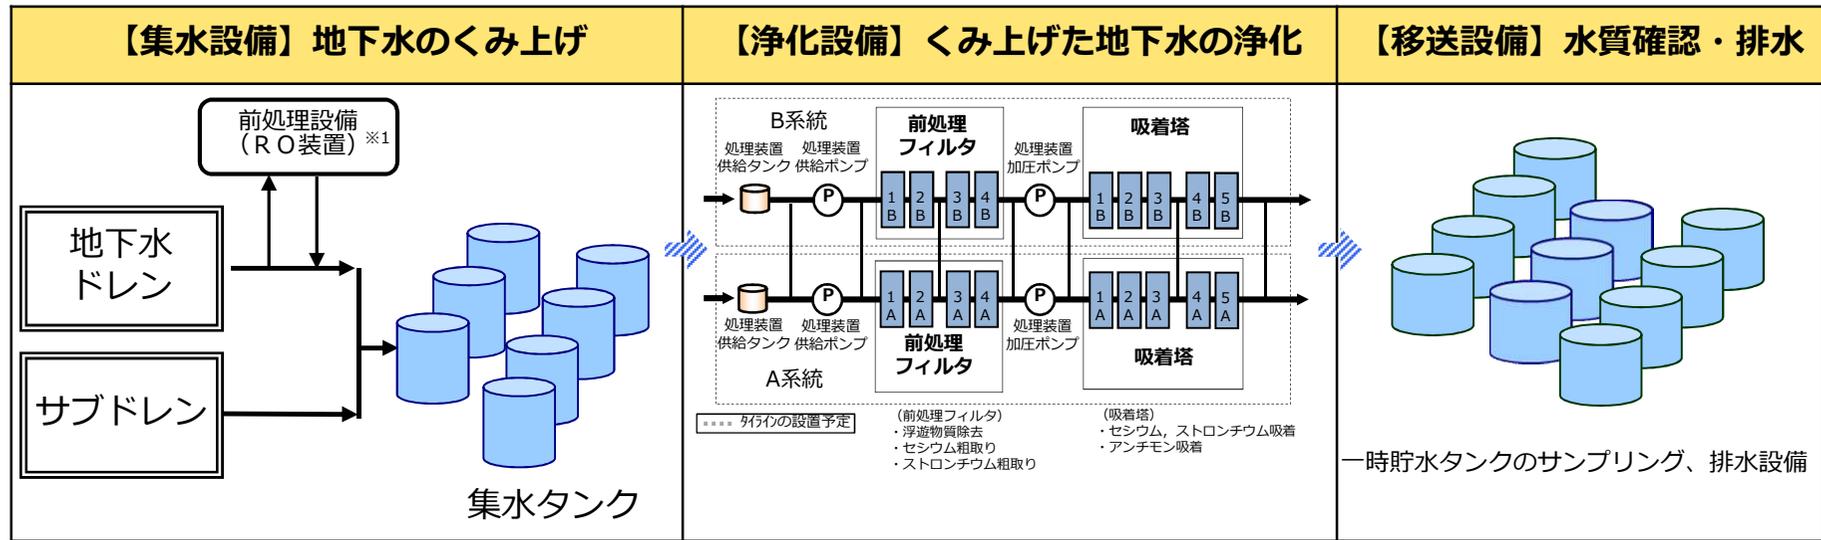
・設備構成

1-1. サブドレン他水処理施設の概要

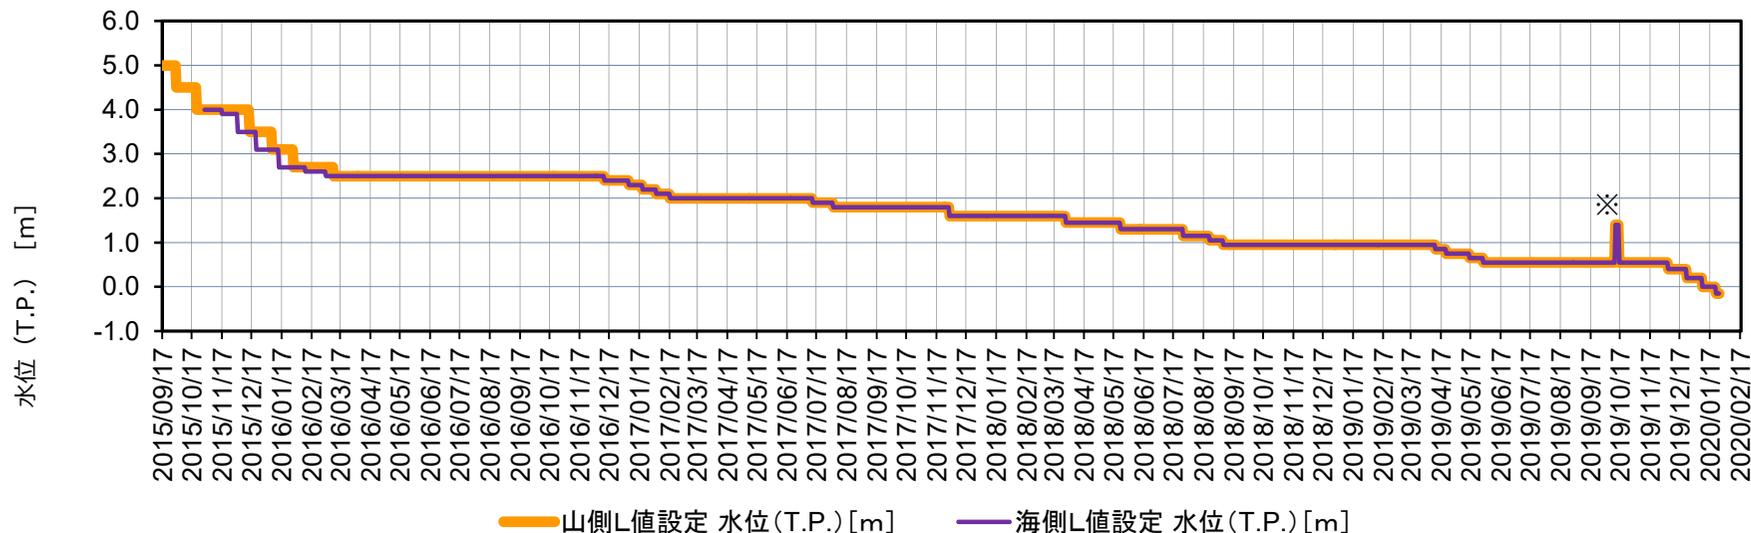
山側・海側サブドレン（L値設定）

【現在のL値】

No.205：2020年1月23日～L値をT.P.450に変更。

No.206：2020年1月23日～L値をT.P.0に変更。

No.207：2020年1月23日～L値をT.P.0に変更。

No.208：2020年1月23日～L値をT.P.450に変更。（1.2号機排気筒解体工事との干渉が解消されたため、12/6稼働再開）

2020/1/27（現在）

※台風19号対応として10月12～15日の間、一時的に全ピットのL値をT.P.1400mmに変更した。

- サブドレンピットNo.30,37,57を復旧し、2018年12月26日より運転開始。
- 山側サブドレンL値をT.P.5,064mmから稼働し、段階的にL値の低下を実施。
実施期間：2015年9月17日～、L値設定：2020年1月23日～T.P.-0.15mmで稼働中。
- 海側サブドレンL値をT.P.4,064mmから稼働し、段階的にL値の低下を実施。
実施期間：2015年10月30日～、L値設定：2020年1月23日～T.P.-0.15mmで稼働中。
・10月25の大雨によるLCO逸脱対応のため、1Rw/Bおよび2T/B付近の一部サブドレンピットL値をT.P.1300mmに設定した。
降雨による建屋水位上昇等を確認しながら、設定値を下げており、他ピットと同様に現在T.P.-0.15mmで稼働している。
至近一カ月あたりの平均汲み上げ量：約330m³（2019年12月27日～2020年1月26日）

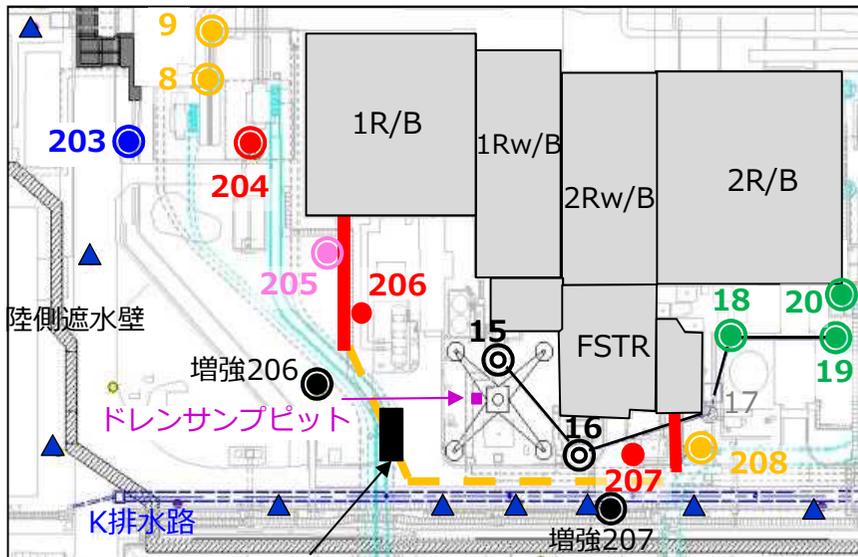
※2018のサンプリングデータ(最大値)

※増強206,207についてはピット切り替え前

トリチウム濃度 [Bq/L] (告示濃度限度 $6.0 \times 10^4 \text{Bq/L}$)

- : $< 1 \times 10^3$
- : $1 \times 10^3 \sim 5 \times 10^3$
- : $5 \times 10^3 \sim 1 \times 10^4$
- : $1 \times 10^4 \sim 1.5 \times 10^4$
- : $> 1.5 \times 10^4$

- サブドレンの設定水位を段階的に下げて運用してきたところ、2018年3月頃から山側サブドレンの一部について告示濃度限度 ($6.0 \times 10^4 \text{Bq/L}$) 未満であるが、稼働抑制が必要なトリチウム濃度の上昇が確認された。
- 1/2号機排気筒を介して地盤へ浸透した雨水がサブドレンによる地下水位低下により移流・拡散したものと推定し(1/2号機排気筒ドレンサンプピットの溢水防止対策は2016年9月に完了)、更なる移流・拡散抑制対策として、濃度が上昇したサブドレンの設定水位を高くする運用を行うとともに、1/2号機排気筒周辺の水ガラスによる地盤改良を実施し、2019年2月に完了した。
- その後、サブドレン水質の監視を継続しており、排気筒解体工事の干渉により稼働を停止していたSD208は再稼働(12/6~)した。

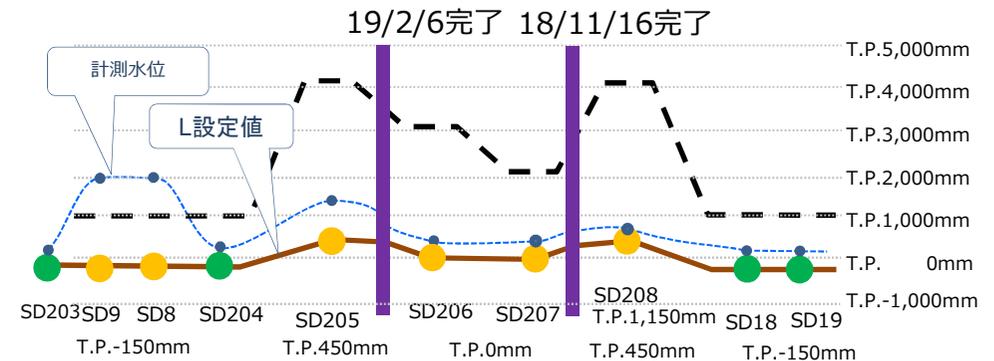
サブドレンの設定水位(1/27時点)

【稼働状態凡例】

- : 稼働
- : 短時間稼働
- : 停止

- 地盤改良
- - - 地盤改良工事前の設定水位
- 現状の設定水位

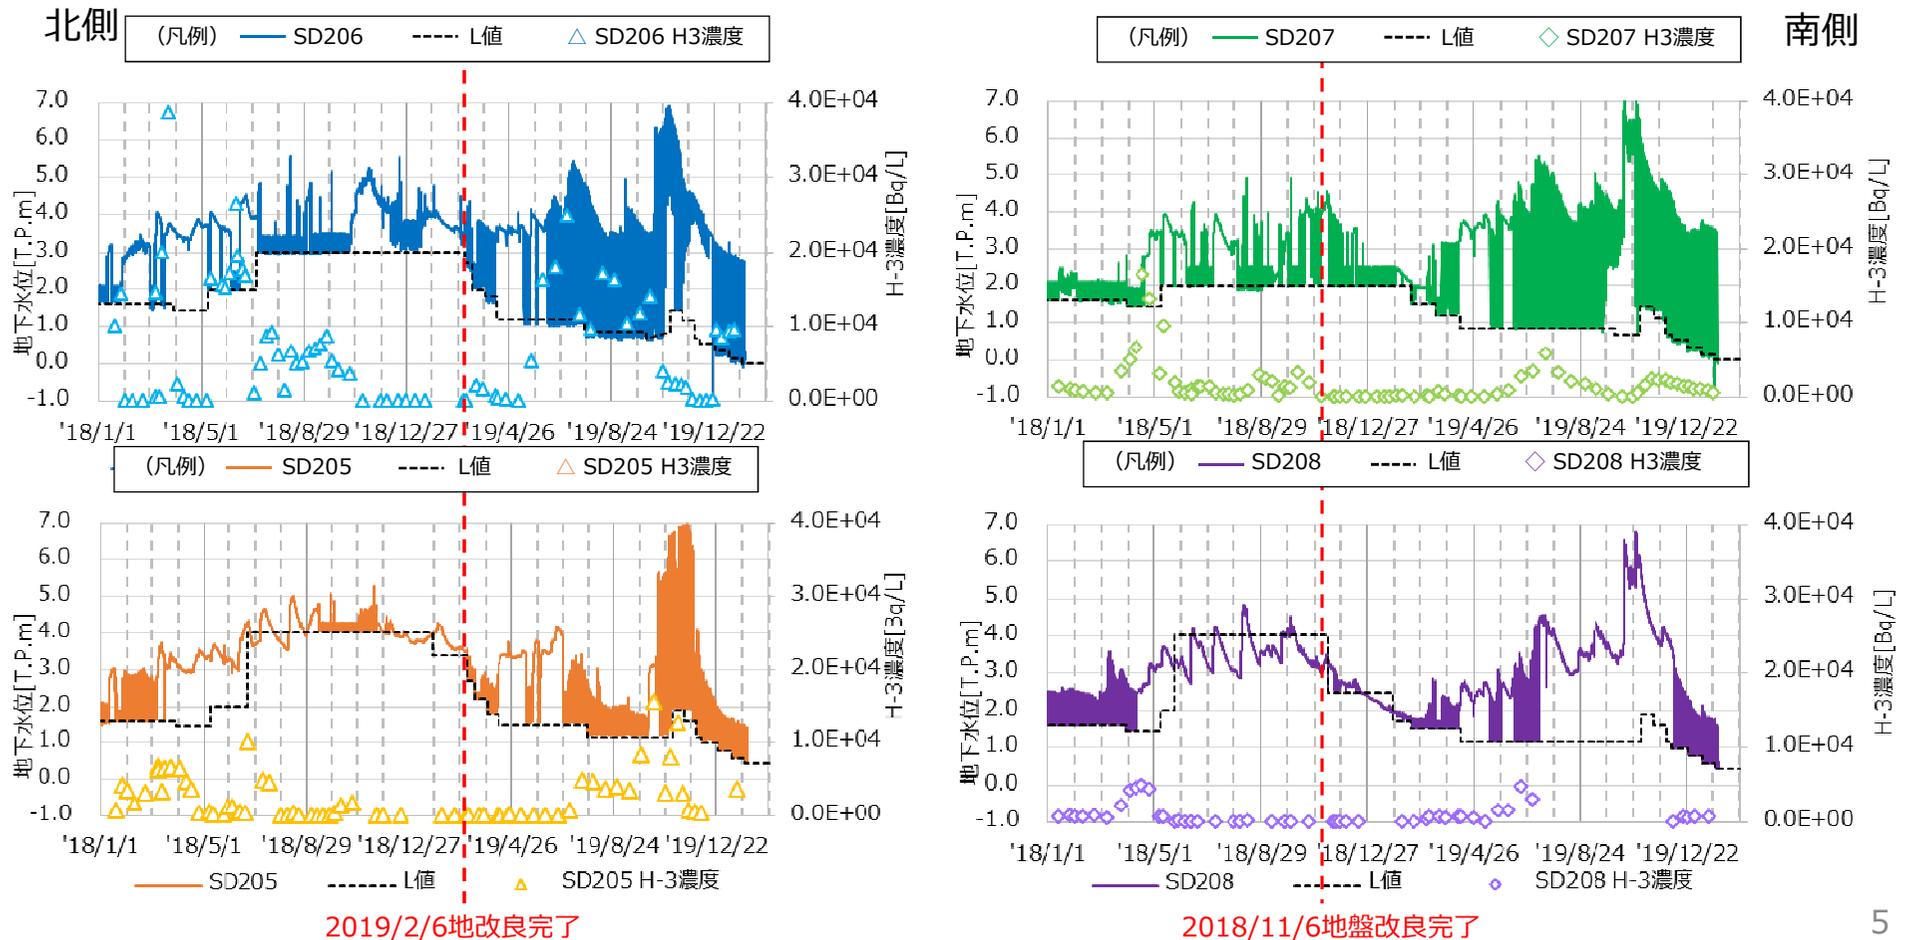
- 地盤改良が完了したため、設定水位を上げて運用していたサブドレンの水位を段階的に低下させている。
- 特に地盤改良内側にあるSD206は、9,900Bq/L程度、SD207は600Bq/L程度。
- 地盤改良外側のSD205は、16,000Bq/L程度まで上昇し、最新値で3,800Bq/L程度。SD208は、6月に5,000Bq/L程度まで上昇が確認された。排気筒解体工事の影響で2019年7月からサンプリングを中止していたが、12月からサンプリングを再開し、最新値は880Bq/L程度となっている。
