# サブドレン他水処理施設の運用状況等

2020年3月27日

東京電力ホールディングス株式会社

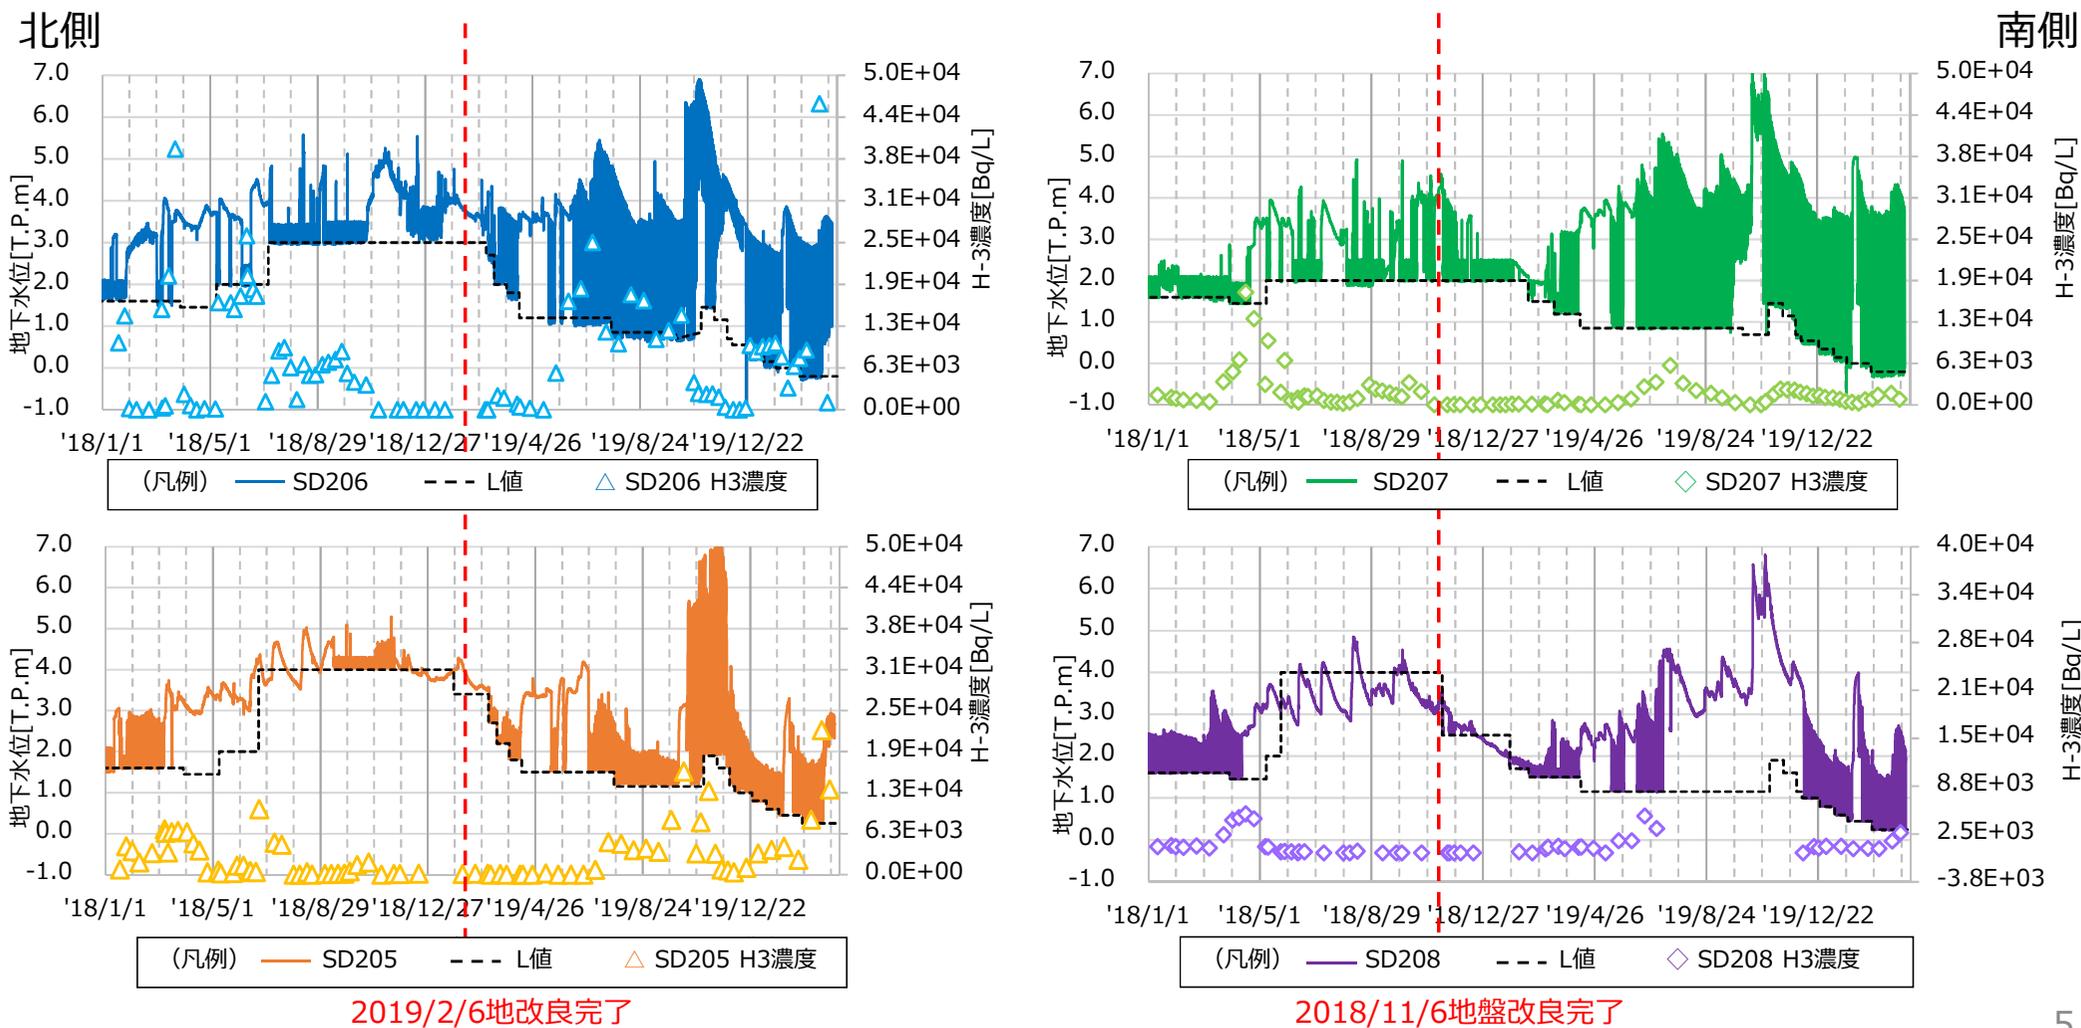
- 地盤改良が完了したため、設定水位を上げて運用していたサブドレンの水位を段階的に低下させている。
- 地盤改良内側にあるSD206は、46,000Bq/L程度まで上昇後、稼働時間を抑制し最新値で1,000Bq/L程度まで低下している。SD207は800Bq/L程度。
- 地盤改良外側のSD205は、22,000Bq/L程度まで上昇後、稼働時間を抑制し最新値で13,000Bq/L程度まで低下している。SD208は、6月に5,000Bq/L程度まで上昇が確認された。排気筒解体工事の影響で2019年7月からサンプリングを中止していたが、12月からサンプリングを再開し、最新値は2,700Bq/L程度となっている。
