廃止措置等に向けた進捗状況: 使用済み燃料プールからの燃料取り出し作業

廃止措置等に向けた進捗状況: 敷地内の環境改善等の作業

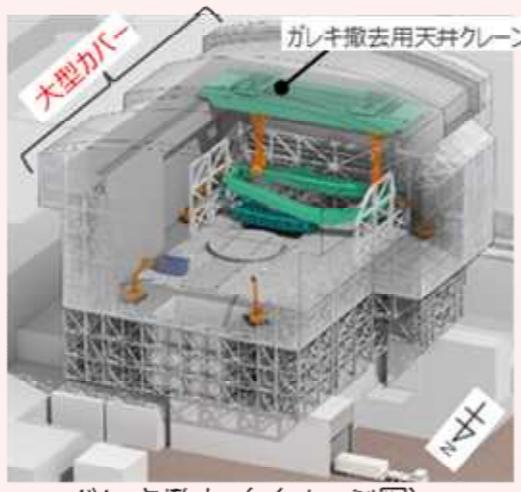
2018年1月よりオペフロ北側のガレキ撤去を開始し、順次進めている。2019年7月、8月には正規の位置からずれが生じているウェルプラグの調査、8月、9月には天井クレーンの状況確認を実施。これらの調査結果を踏まえ、よりダスト飛散に留意した慎重な作業が求められる事から、ガレキ撤去後に燃料取り出し用カバーを設置する工法と、ガレキ撤去前に大型カバーを設置し、カバー内でガレキ撤去を行う工法の2案の検討を進めてきた。

ガレキ撤去（イメージ図）

1号機使用済燃料プールからの燃料取り出しに向けて、これまでに南側の崩落屋根落下の状況やウェルプラグの汚染状況などの調査を進めてきた。これらの調査結果を踏まえ、より安全・安心に作業を進める観点から『ガレキ撤去より先に原子炉建屋を覆う大型カバーを設置し、カバー内でガレキ撤去を行う工法』を選択。今後、選択した工法の詳細設計及び燃料取り出し工程の精査を進める。

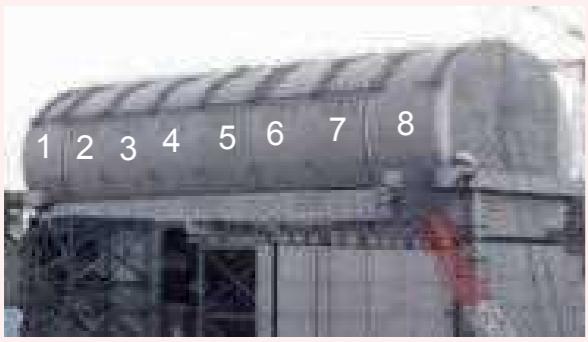
ドーム屋根設置状況（2019/2/21撮影）

2018年2月23日燃料取り出し用カバー設置完了。

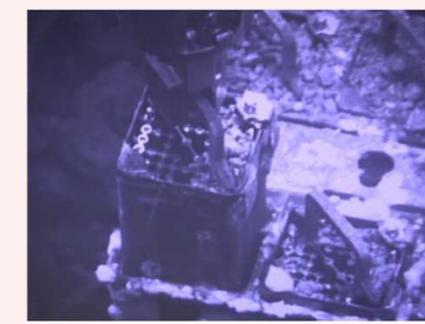
燃料取り出し状況（2019/4/15撮影）

燃料取り出しに向けては、燃料取り出し訓練と併せて計画していたガレキ撤去訓練を2019年3月15日より開始し、2019年4月15日より燃料取り出しを開始。

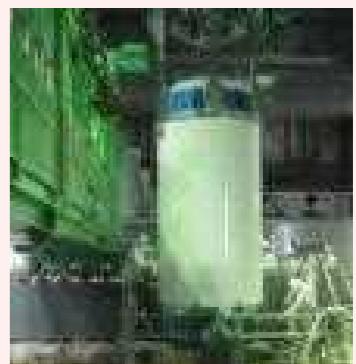
燃料取り出し状況

燃料取り出し作業開始から1年以内となる2014年11月5日に、プール内の使用済燃料1,331体の共用プールへの移送が完了した。残りの新燃料の6号機使用済燃料プールへの移送は、2014年12月22日に完了。（新燃料2体については燃料調査のため2012年7月に先行して取り出し済）これにより、4号機原子炉建屋からの燃料取り出しが完了した。今回の経験を活かし1～3号機のプール燃料取り出しに向けた作業を進める。

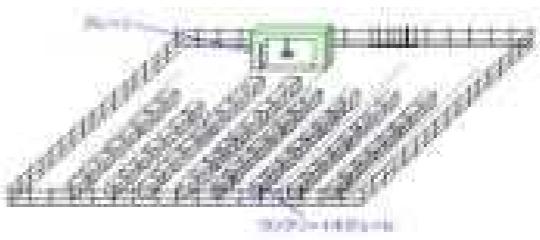
共用プールからの使用済燃料受け入れ

2013年4月12日より運用開始、キャスク保管建屋より既設乾式キャスク全9基の移送完了（2013年5月21日）、共用プール保管中燃料を順次移送中。

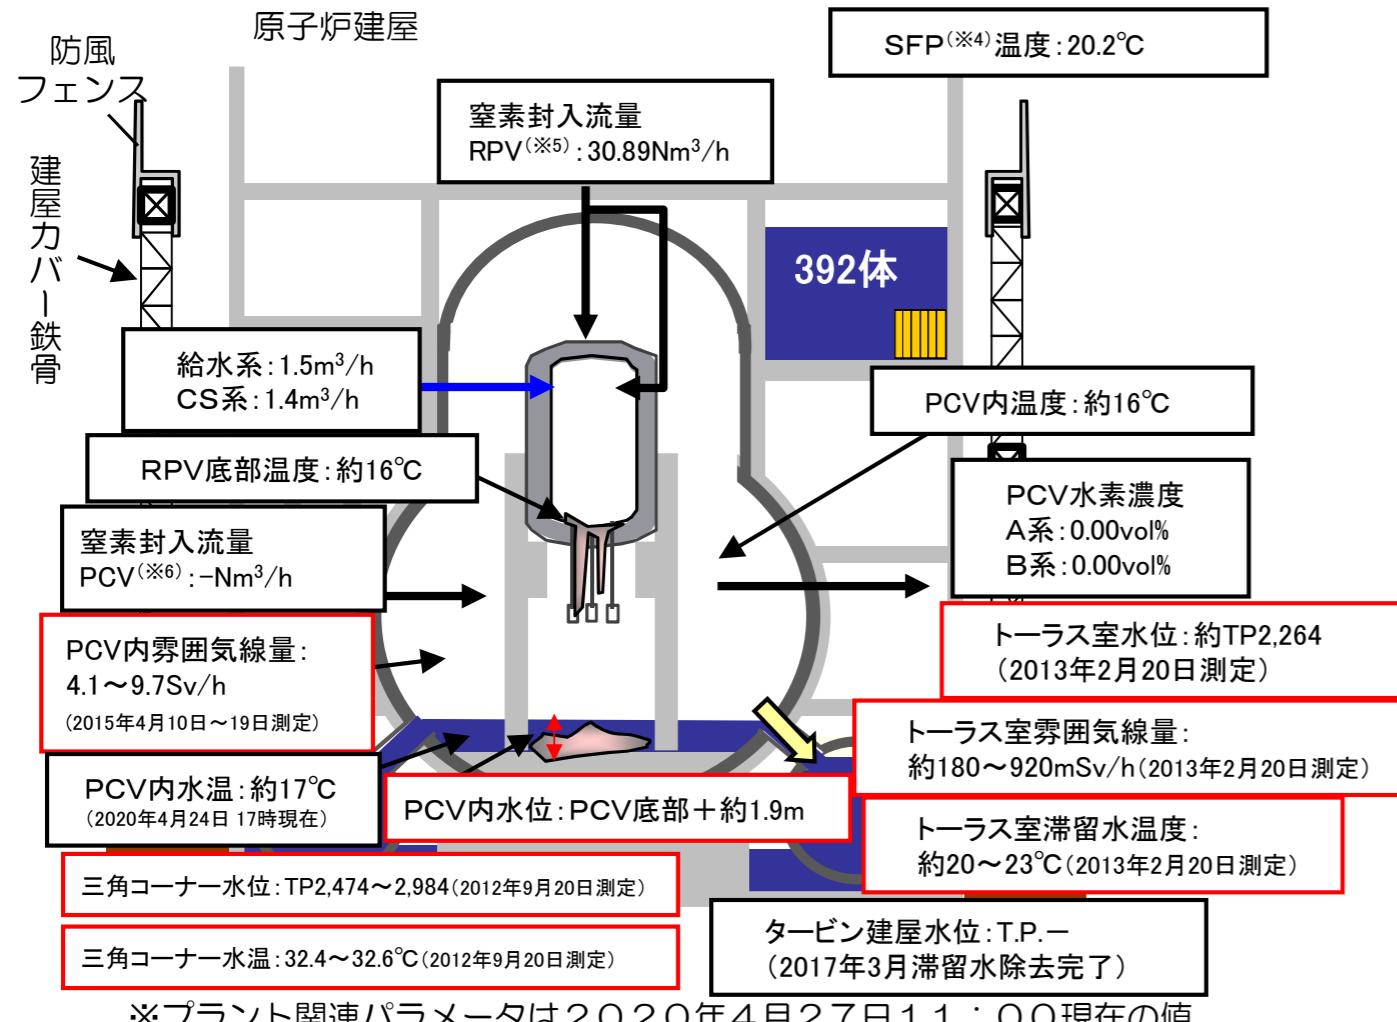
原子炉建屋内霧囲気線量：
最大5,150mSv/h(1階南東エリア)(2012年7月4日測定)

1回目 (2012年10月)	・映像取得 ・水位、水温測定 ・霧囲気温度、線量測定 ・常設監視計器設置 ・堆積物の採取
PCV内部調査実績	2回目 (2015年4月)	PCV1階の状況確認 ・映像取得 ・霧囲気温度、線量測定 ・常設監視計器交換
	3回目 (2017年3月)	PCV地下1階の状況確認 ・映像取得 ・線量測定 ・堆積物の採取 ・常設監視計器交換
PCVからの漏えい箇所		・PCVベント管真空破壊ラインバルブ部(2014年5月確認) ・サンドクッシュドレンライン (2013年11月確認)

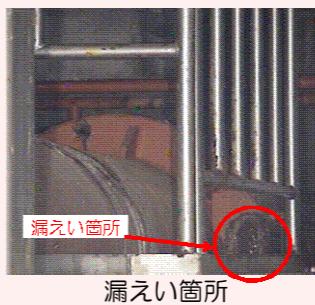
- 1号機S/C上部の漏えい箇所を2014年5月27日より調査し、上部にある配管の内1本の伸縮継手カバーより漏えいを確認。他の箇所からの漏えいは確認されず。今後、格納容器の止水・補修に向けて、具体的な方法を検討していく。

S/C上部調査イメージ図

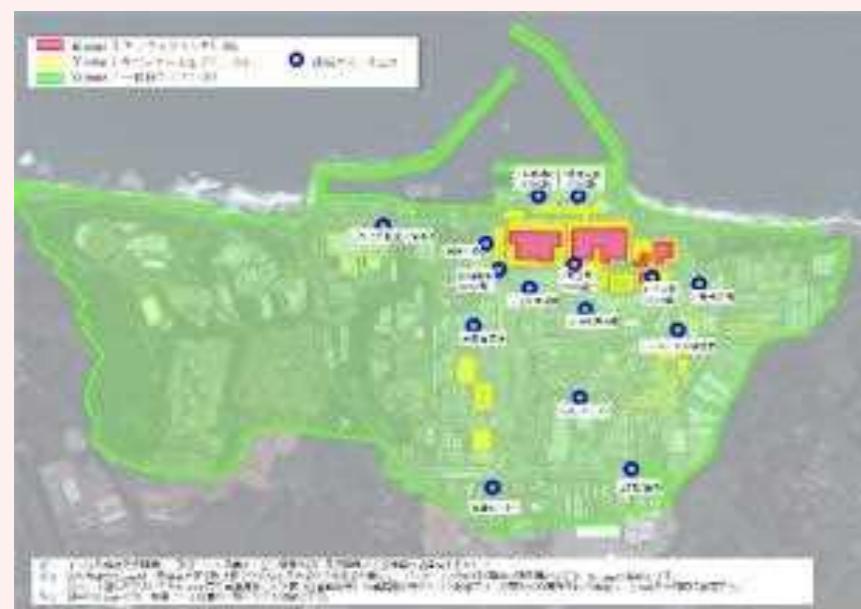
R zone (アノラックエリア)	Y zone (カバーオールエリア)	G zone (一般服エリア)
全面マスク 	全面マスク 又は 半面マスク※1※2 	使い捨て防塵マスク
カバーオールの上にアノラック 	カバーオール 	一般作業服※3 構内専用服

※1 水処理設備多核種除去装置等を含む建屋内の作業(検査等を除く)は、全面マスクを着用する。
※2 濃縮塩水、Sr処理水を内包しているタンクエリアでの作業(濃縮塩水等を取り扱わない作業、パトロール、作業計画時の現場調査、検査等を除く)時及びタンク移送ラインに関わる作業時は、全面マスクを着用する。
※3 特定の軽作業(パトロール、監視業務、構外からの持ち込み物品の運搬等)

福島第一原子力発電所敷地内の環境線量低減対策の進捗を踏まえて、1～4号機建屋周辺等の汚染の高いエリアとそれ以外のエリアを区分し、各区分に応じた防護装備の適正化を行うことにより、作業時の負荷軽減による安全性と作業性の向上を図る。

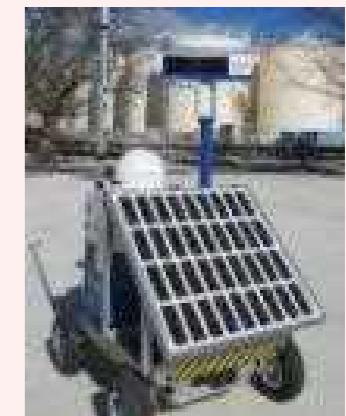
福島第一構内で働く作業員の方が、現場状況を正確に把握しながら作業できるよう、2016年1月4日までに合計86台の線量率モニタを設置。

線量率モニタの設置状況

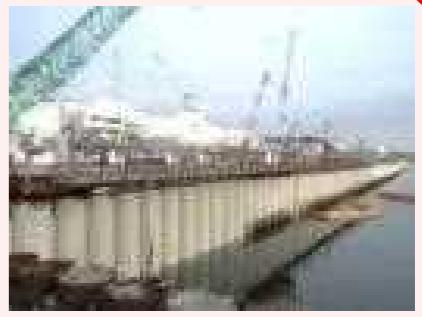
2015年9月22日に鋼管矢板の打設が完了した後、引き続き、鋼管矢板の継手処理を行い、2015年10月26日に海側遮水壁の継手処理を完了。これにより、海側遮水壁の閉合作業が終わり、汚染水対策が大きく前進した。

海側遮水壁 鋼管矢板打設完了状況
