サブドレン他水処理施設の運用状況等

2020年5月28日

東京電力ホールディングス株式会社

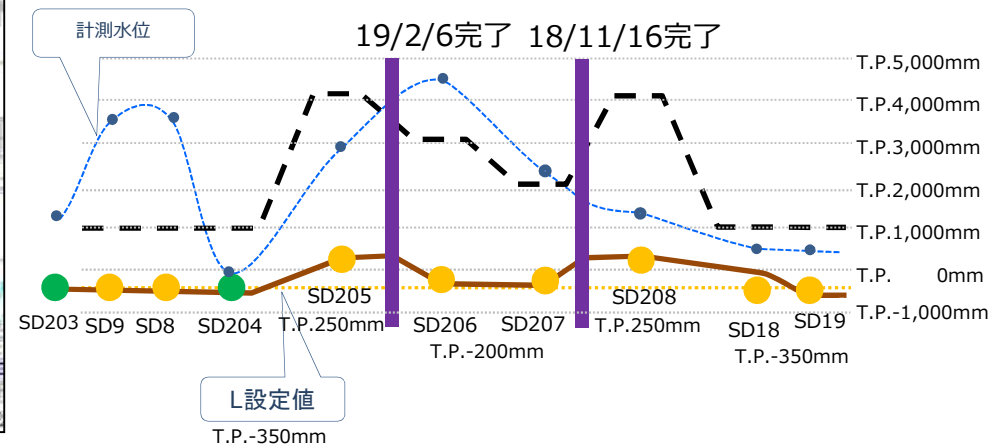
サブドレンの設定水位(2020/5/25時点)

【稼働状態凡例】

- : 稼働
- : 短時間稼働
- : 停止

- 地盤改良
- - - 地盤改良工事前の設定水位
- 現状の設定水位

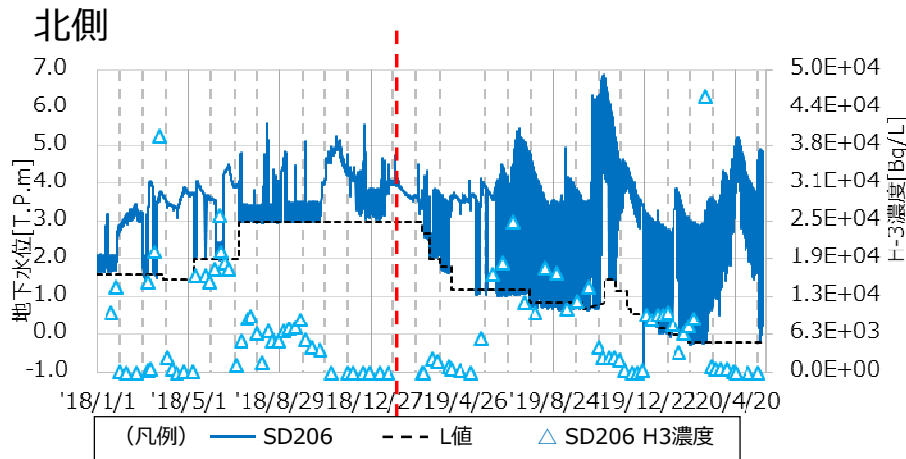
- 地盤改良が完了したため、設定水位を上げて運用していたサブドレンの水位を段階的に低下させている。
- 地盤改良内側にあるSD206は46,000Bq/L程度まで上昇したため稼働時間を1時間/日以下に変更。現在はND(<110Bq/L)程度まで低下し、SD207は1,000Bq/L未満となっている。
- 地盤改良外側のSD205は、22,000Bq/L程度まで上昇したため稼働時間を1時間以下に変更。現在は300Bq/L程度まで低下している。SD208は、2019年6月に5,000Bq/L程度まで上昇が確認された。排気筒解体工事の影響で2019年7月からサンプリングを中止していたが2019年12月からサンプリングを再開し、最新値は4,100Bq/L程度となっている。

2019/2/6地改良完了

2018/11/6地盤改良完了
